PATOLOGÍAS EN CONSTRUCCIONES CIVILES

JHAN PIERO ROJAS SUÁREZ

UNIVERSIDAD FRANCISCO DE PAULA SANTANDER

Proyecto presentado para cambio de categoría a docente ASOCIADO.

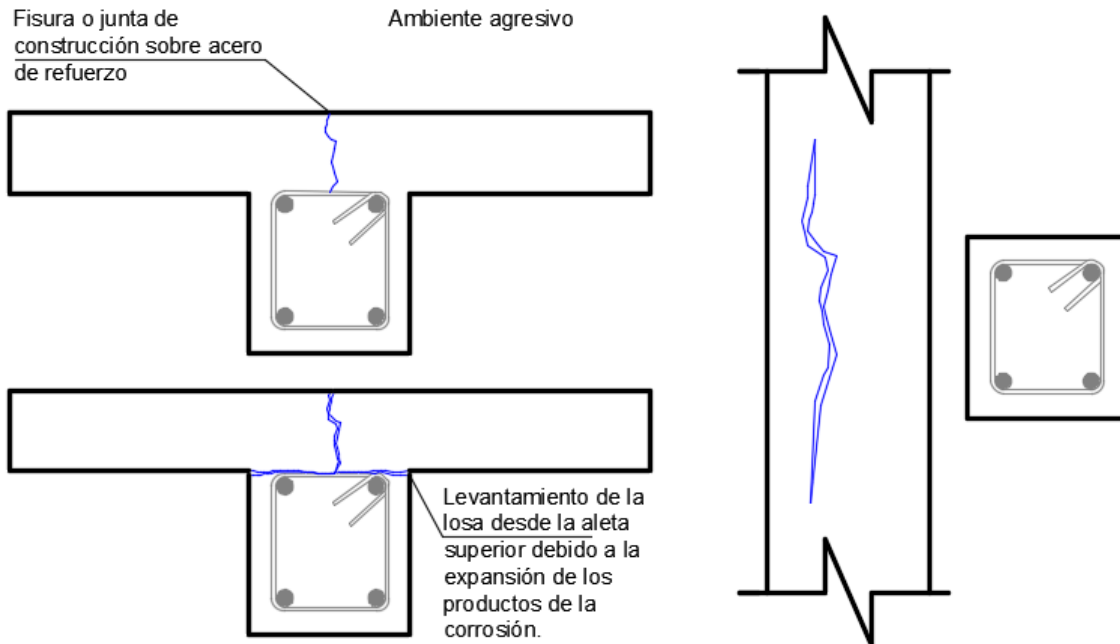
1) Fisuración de elemento estructural, por corrosión de acero de refuerzo

- La causa es la corrosión de la armadura, bien sea por escasez de recubrimiento, o por falta de capacidad de protección del concreto o carbonatación del mismo.
- La formación de óxido ejerce presión sobre el recubrimiento provocando su estallido.

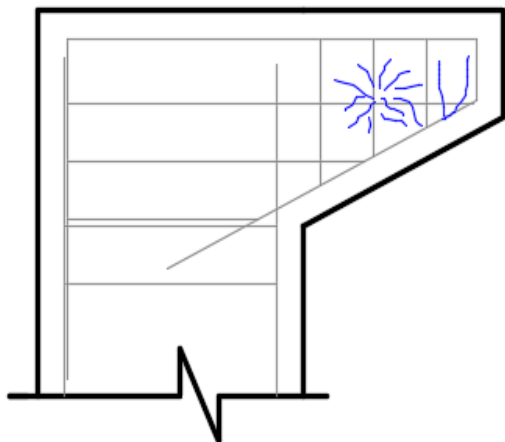
2) Fisuración por corrosión de los aceros de refuerzo, armaduras

- La causa es la corrosión de la armadura, bien sea por escasez de recubrimiento, o por falta de capacidad de protección del concreto.
- La formación de óxido ejerce presión sobre el recubrimiento provocando su estallido

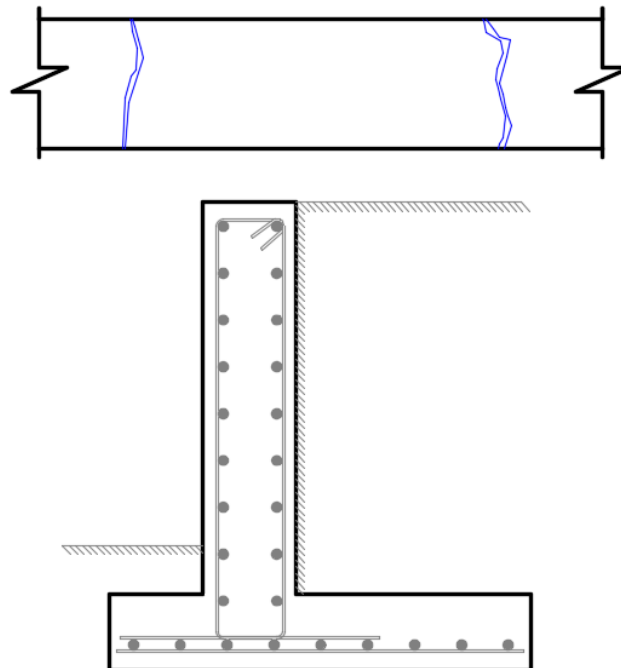
3) Fisuración de muro por contracción térmica inicial

- Fisuras de ancho apreciable (0.15 a 0.3 mm)

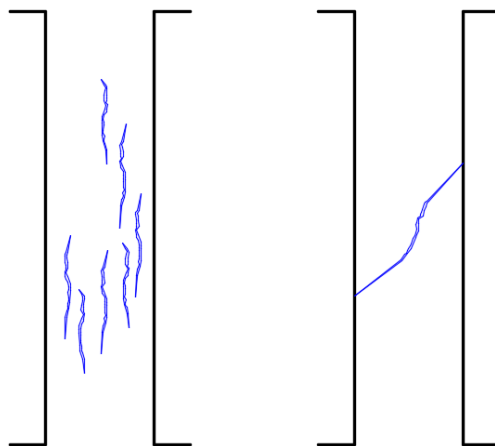
1) Fisuración en columna por agotamiento de la resistencia del hormigón

- En hormigones con estado de humedad normal o alto, las fisuras de prerrotura son paralelas a la directriz de la columna (Figura a.) la fisura inclinada de la (figura b) es muy rara y solo se presenta en el caso de hormigones secos.
- Suelen presentarse varias fisuras, paralelas.

- Las fisuras f son siempre muy finas, del orden de 0.1mm como máximo. (Sólo son de mayor ancho en columnas con una cuantía de estribos extraordinariamente más alta que la habitual)
- Generalmente no están superpuestas a las armaduras
- Aparecen en fase de prerrotura de la pieza, es decir, a partir del 80% al 90% de la carga de rotura de la columna.

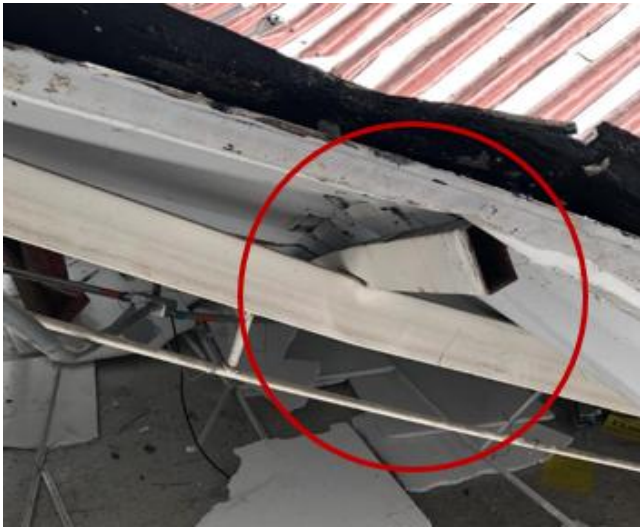
FICHA DE CLASIFICACIÓN E IDENTIFICACIÓN DE LESIONES EN ESTRUCTURAS METÁLICAS					FICHA No.		
					1 / 5		
Elemento Afectado				Tipología de la Lesión			
Cimentación		Correas	X	Física	Mecánica	Química	
Columnas		Contravientos		Humedad	Grieta	Oxidación	
Vigas		Riostras		Suciedad	Fisura	Corrosión	
Cerchas		Cubierta Liviana	X	Erosión física	Deformación	X	Organismos
Descripción del Elemento Afectado				Fotografía identificando la Lesión			
Una de las principales fallas presentadas en la estructura se presentó en las correas principales que sostenían las tejas livianas de la cubierta, como se observa en la imagen.

Descripción de la Causa de la Lesión							
Las correas fallaron por torsión, lo que indica una mala ubicación de las correas en la cercha o la no generación de nudos en ellas, se producen cargas puntuales en los elementos, donde debido a su bajo espesor se considera que no se tuvo en cuenta en el diseño.

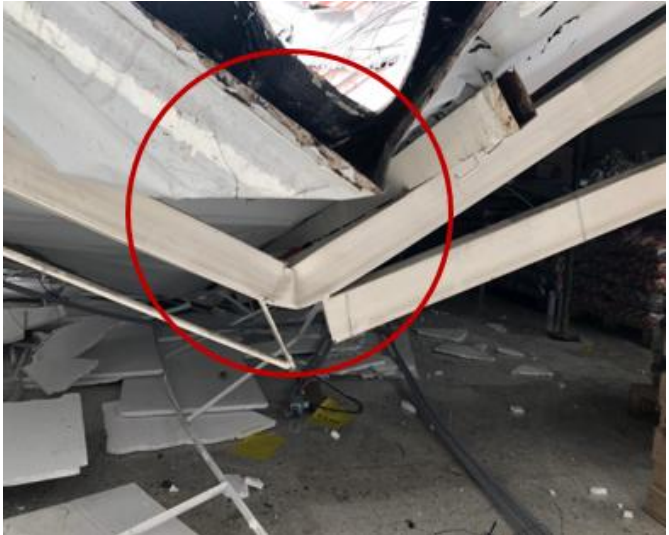
FICHA DE CLASIFICACIÓN E IDENTIFICACIÓN DE LESIONES EN ESTRUCTURAS METÁLICAS				FICHA No.					
				2 / 5					
Elemento Afectado			Tipología de la Lesión						
Cimentación		Correas	X	Física		Mecánica		Química	
Columnas		Contravientos		Humedad		Grieta		Oxidación	
Vigas		Riostras		Suciedad		Fisura		Corrosión	
Cerchas	X	Cubierta Liviana	X	Erosión física		Deformación	X	Organismos	
Descripción del Elemento Afectado				Fotografía identificando la Lesión					
Falla en la cercha, específicamente en el cordón principal.

Descripción de la Causa de la Lesión									
Falla a flexión del cordón principal donde estos elementos son principalmente diseñados para resistir a tracción o compresión. No se aprecia el diseño del nudo donde se genera rótula plástica.

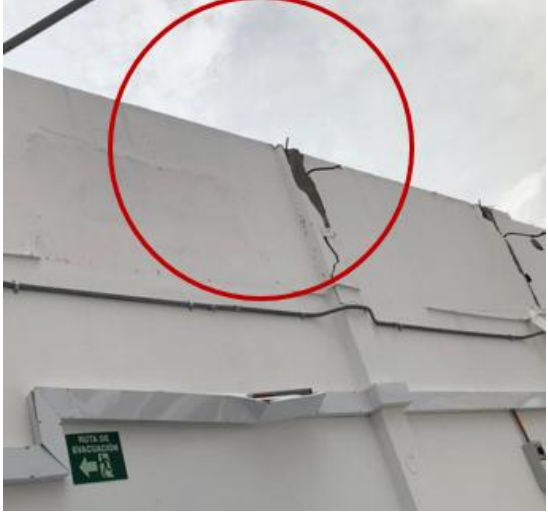
FICHA DE CLASIFICACIÓN E IDENTIFICACIÓN DE LESIONES EN ESTRUCTURAS METÁLICAS				FICHA No.					
				3 / 5					
Elemento Afectado				Tipología de la Lesión					
Cimentación		Correas		Física		Mecánica		Química	
Columnas	X	Contravientos		Humedad		Grieta		Oxidación	
Vigas		Riostras		Suciedad		Fisura		Corrosión	
Cerchas	X	Cubierta Liviana	X	Erosión física		Deformación	X	Organismos	
Descripción del Elemento Afectado				Fotografía identificando la Lesión					
Falla en la conexión entre las cerchas metálicas y las columnas de concreto reforzado.

Descripción de la Causa de la Lesión									
Falla a compresión de las columnas, debido a que las cerchas no están correctamente ancladas a las columnas, además se tiene que la dimensión de la columna no es suficiente para generar un apoyo estable para las cerchas, lo cual generó el fallo en los apoyos.

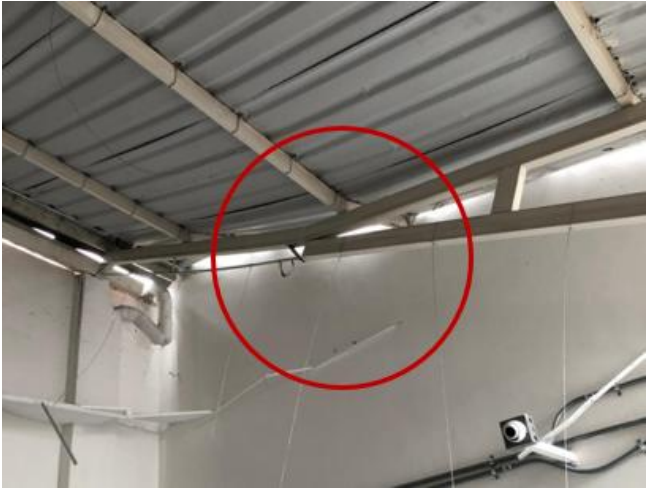
FICHA DE CLASIFICACIÓN E IDENTIFICACIÓN DE LESIONES EN ESTRUCTURAS METÁLICAS						FICHA No.	
						4 / 5	
Elemento Afectado				Tipología de la Lesión			
Cimentación		Correas		Física	Mecánica	Química	
Columnas		Contravientos		Humedad	Grieta	Oxidación	
Vigas		Riostras		Suciedad	Fisura	Corrosión	
Cerchas	X	Cubierta Liviana	X	Erosión física	Deformación	X	Organismos
Descripción del Elemento Afectado				Fotografía identificando la Lesión			
Falla en nudo entre los dos cordones principales de la cercha.

Descripción de la Causa de la Lesión							
La falla se presentó debido a la inexistencia de una conexión adecuada entre los dos cordones principales de la cercha principal.

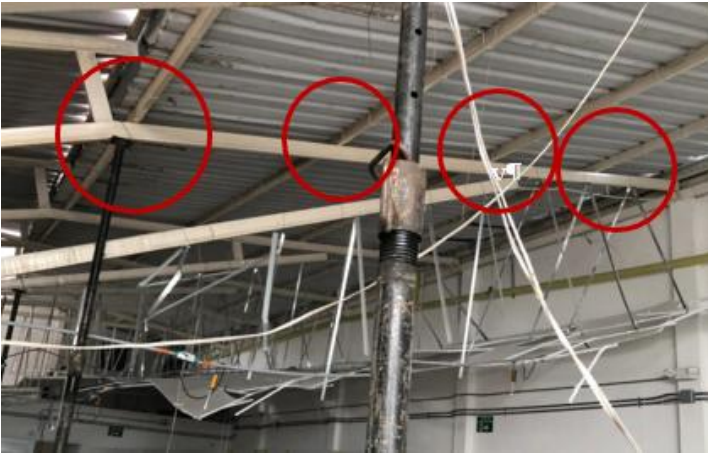
<p>Falla por la falta de transferencia de cargas debido a conexiones incorrectas entre las correas y las cerchas principales.</p>

<p>Descripción de la Causa de la Lesión</p>	
<p>Las correas que se encargan de transmitir las cargas a la cercha no se encuentran ubicadas en los nudos de la misma, por lo cual genera cargas puntuales en los elementos que se debe tener en cuenta en el diseño, dado a sus dimensiones se aprecia que no se tuvo en cuenta y es propenso a falla.</p>

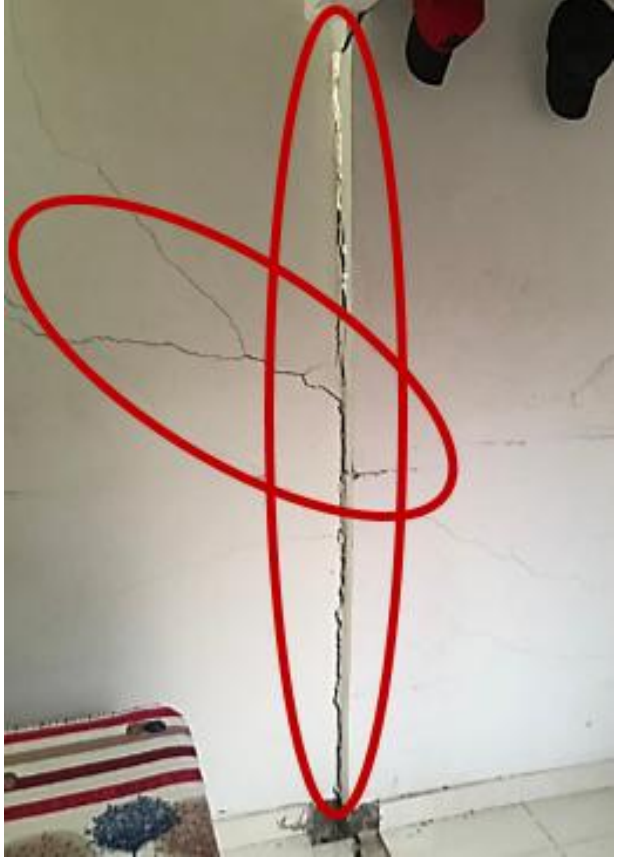
FICHA DE CLASIFICACIÓN E IDENTIFICACIÓN DE LESIONES EN ESTRUCTURAS DE SISTEMA INDUSTRIALIZADO					FICHA No.	
					2 / 3	
Elemento Afectado		Tipología de la Lesión				
		Física		Mecánica		Química
Cimentación						
Pisos y acabados		Humedad		Grieta	X	Oxidación
Muro en concreto reforzado	X	Suciedad		Fisura		Corrosión
Losa de entrepiso	X	Erosión física		Deformación	X	Organismos
Cubierta				Desprendimiento	X	Eflorescencia
Descripción del Elemento Afectado			Fotografía identificando la Lesión			
Grietas en los muros perimetrales.

Descripción de la Causa de la Lesión						
<p>En la fotografía se aprecia un desplazamiento lateral del muro donde se genera la ampliación de la junta de dilatación.</p> <p>Se presenta una grieta diagonal en muro que se debe a un giro presentado en la cimentación, por lo tanto, presenta un esfuerzo de cortante. Lo cual es causado por movimientos de taludes en zonas cercanas o construcciones vecinas el cual produce un desplazamiento lateral tanto de la cimentación como de algunos elementos de enlace desde un punto fijo de la estructura y se clasifica como PDSC.</p> <p>En la dilatación de la fotografía anterior, se forma una gran grieta vertical que continua por la losa que puede ser causado por movimientos horizontales en un punto del pórtico por flujos lentos afectando la cimentación, por lo tanto presenta un esfuerzo a tensión. Se puede clasificar como PVTC.</p>

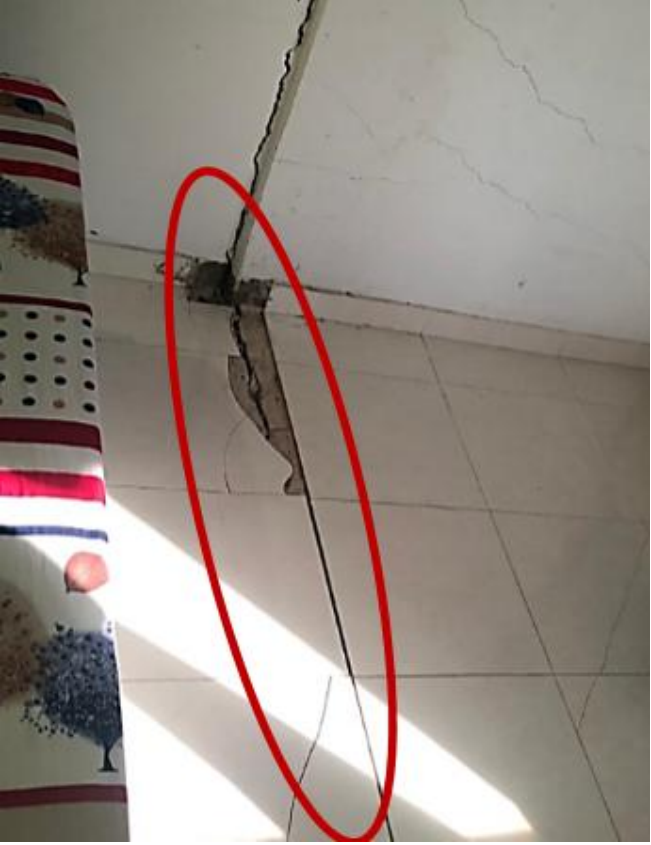
FICHA DE CLASIFICACIÓN E IDENTIFICACIÓN DE LESIONES EN ESTRUCTURAS DE SISTEMA INDUSTRIALIZADO					FICHA No.	
					3 / 3	
Elemento Afectado		Tipología de la Lesión				
		Física		Mecánica		Química
Cimentación						
Pisos y acabados		Humedad		Grieta	X	Oxidación
Muro en concreto reforzado	X	Suciedad		Fisura		Corrosión
Losa de entrepiso	X	Erosión física		Deformación	X	Organismos
Cubierta				Desprendimiento	X	Eflorescencia
Descripción del Elemento Afectado			Fotografía identificando la Lesión			
Grietas en pisos y acabados de la losa de entrepiso.

Descripción de la Causa de la Lesión						
<p>La grieta vertical del muro continúa en la losa siendo una grieta perpendicular a la cimentación, causado posiblemente por deflexión de la cimentación hacia abajo respecto a la línea de referencia causando un esfuerzo de cortante. Se puede clasificar como NPSC.</p> <p>Debido a que los problemas detectados se dan en los módulos de viviendas que tienen diferencia o cambio de nivel hasta dos metros y las grietas se encuentran en ese eje; se estima que se debe al desplazamiento del muro o al desplazamiento del terreno en este punto, generando un asentamiento, giro y desplazamiento lateral.</p> <p>Si es causado por el desplazamiento lateral del muro es un efecto local pero si es causado por el deslizamiento del terreno se convierte en un efecto global.</p>

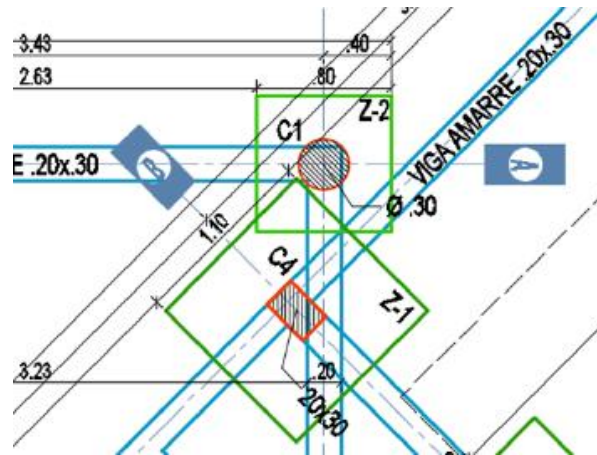
Se evidencia que el nivel de cimentación es el mismo pero las zapatas en algunos puntos se encuentran superpuestas, como se muestra a continuación:

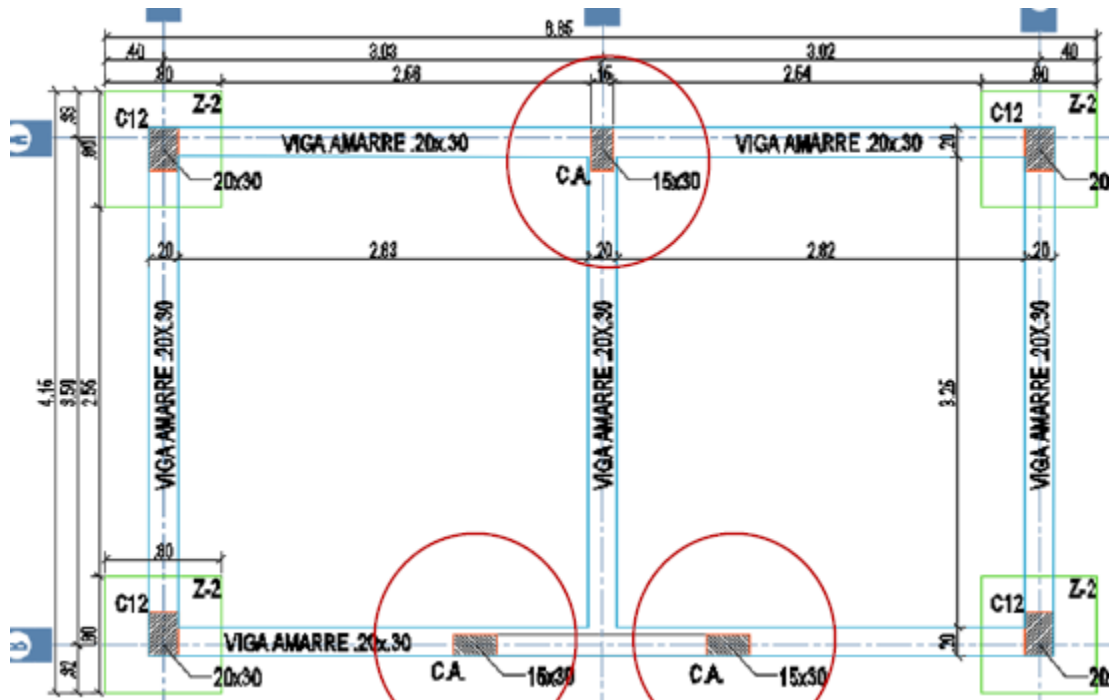
No se encuentra de zapatas para algunas columnas. Como se muestra a continuación:

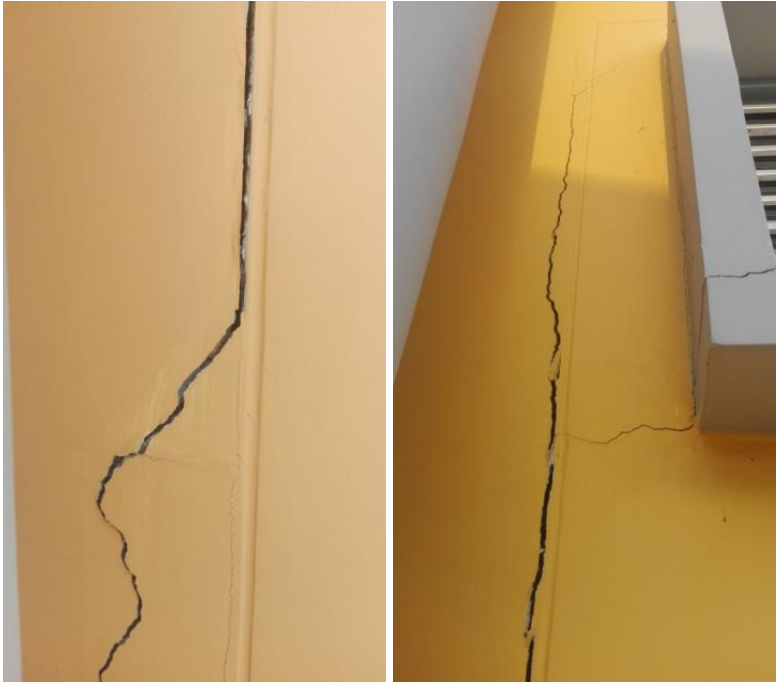
Descripción de la Causa de la Lesión						
<p>Se presenta una grieta vertical en la junta entre muro de mampostería y columna, que puede ser causada por el desplazamiento diferencial de la cimentación.</p> <p>La grieta vertical en el muro se debe probablemente a un giro presentado en la cimentación, por lo tanto presenta un esfuerzo de tensión, se puede clasificar como NVTC.</p>

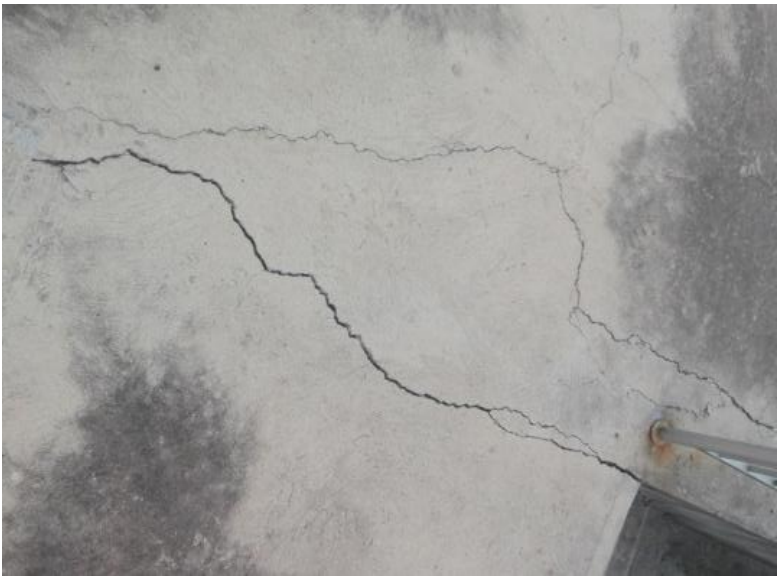
Descripción de la Causa de la Lesión								
<p>La grieta continúa en el piso causado por deflexión de la cimentación hacia abajo respecto a la línea de referencia causando un esfuerzo de tensión. Se puede clasificar como NOTC.</p> <p>Es causado por el asentamiento diferencial del terreno, debido a un mal manejo en el mejoramiento del terreno de emplazamiento.</p>

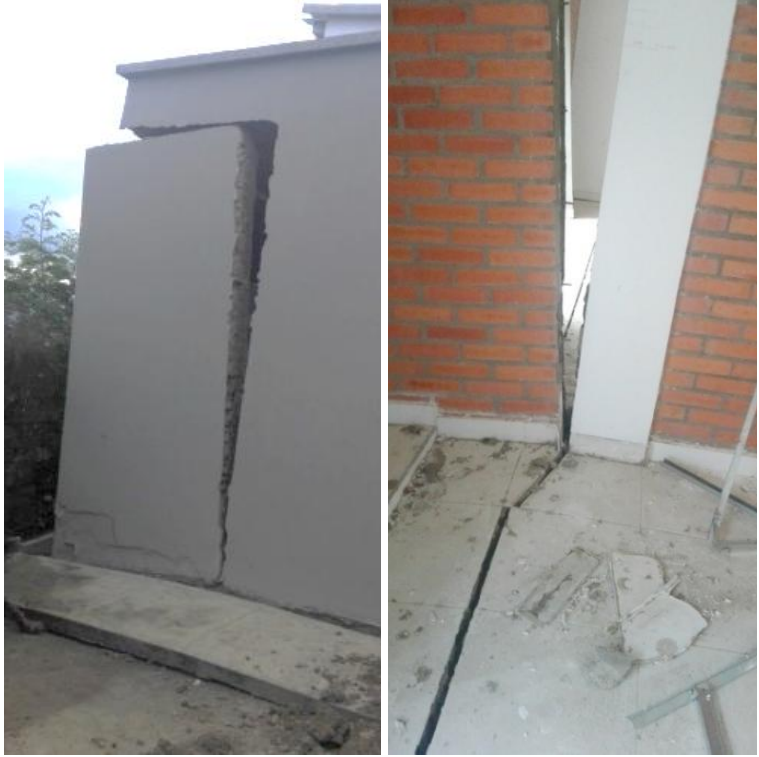
Descripción de la Causa de la Lesión							
<p>En la fotografía se aprecia un desplazamiento rotacional del muro donde se genera la ampliación de la junta de dilatación.</p> <p>En la dilatación de la fotografía, se forma una gran grieta vertical que continua por la losa que puede ser causado por movimientos horizontales en un punto del pórtico por flujos lentos afectando la cimentación, por lo tanto presenta un esfuerzo a tensión. Se puede clasificar como NVTC.</p>

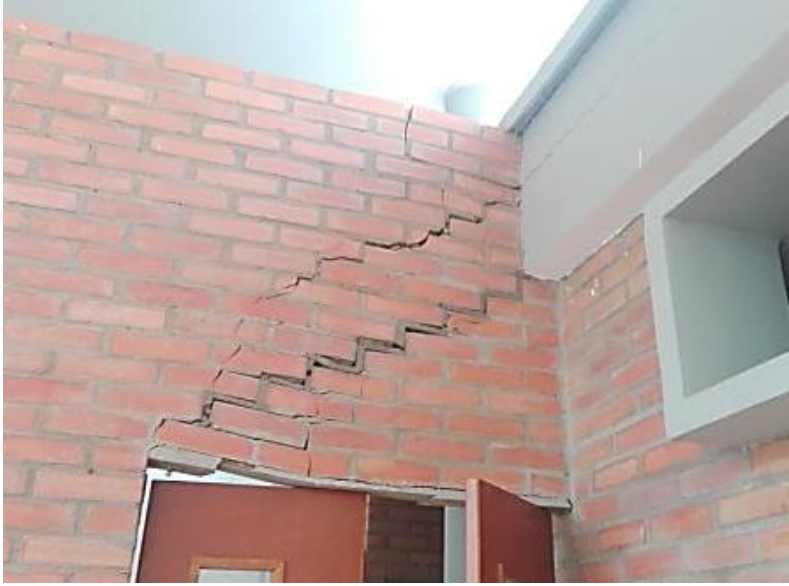
Descripción de la Causa de la Lesión						
<p>Se presenta una grieta diagonales en el muro de mampostería, que puede ser causada por el desplazamiento diferencial de la cimentación.</p> <p>La grieta diagonal en el muro se debe probablemente a un giro presentado en la cimentación, por lo tanto presenta un esfuerzo de tensión, se puede clasificar como NDTC.</p>

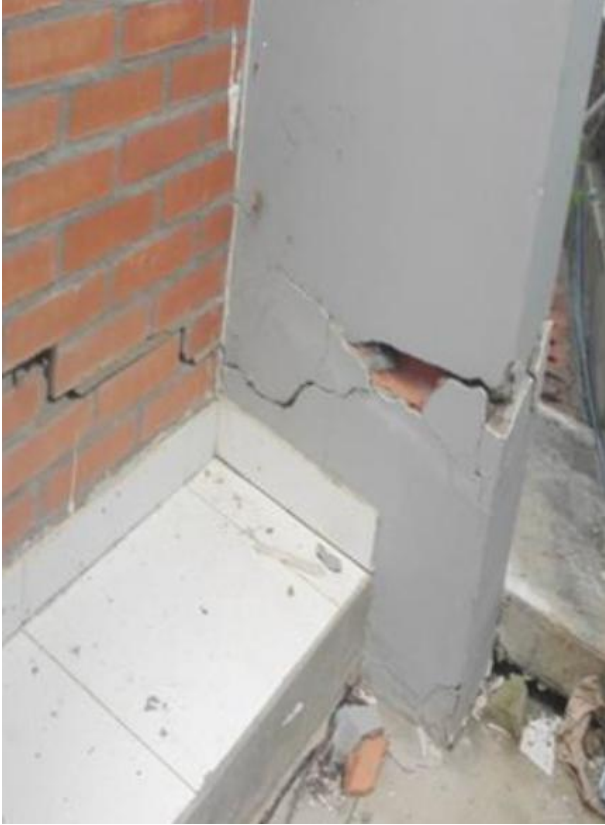
Descripción de la Causa de la Lesión						
<p>Se presenta una grieta horizontal en el muro de mampostería, que puede ser causada por el desplazamiento diferencial de la cimentación.</p> <p>La grieta horizontal en el muro se debe probablemente a un giro presentado en la cimentación, por lo tanto presenta un esfuerzo de tensión, se puede clasificar como NDTC.</p>

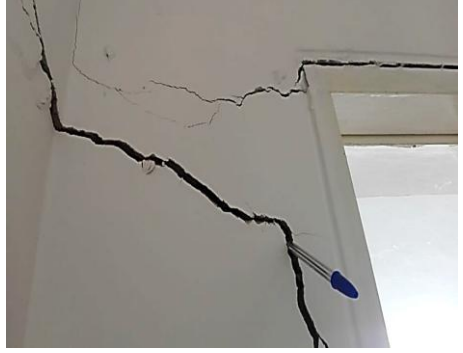
Descripción de la Causa de la Lesión							
Se presenta una grieta diagonales en el muro de mampostería, la grieta diagonal en el muro se debe probablemente a un giro presentado en la cimentación, por lo tanto presenta un esfuerzo de tensión, se puede clasificar como NDTC .

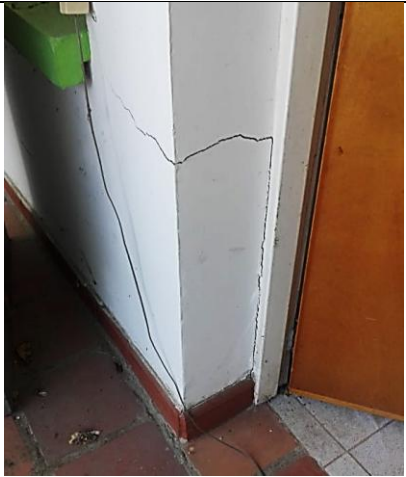
Descripción de la Causa de la Lesión							
Se presenta una grieta horizontal en el muro de mampostería, que puede ser causada por el desplazamiento diferencial de la cimentación. La grieta horizontal en el muro se debe probablemente a un giro presentado en la cimentación, por lo tanto presenta un esfuerzo de tensión, se puede clasificar como NDTC .

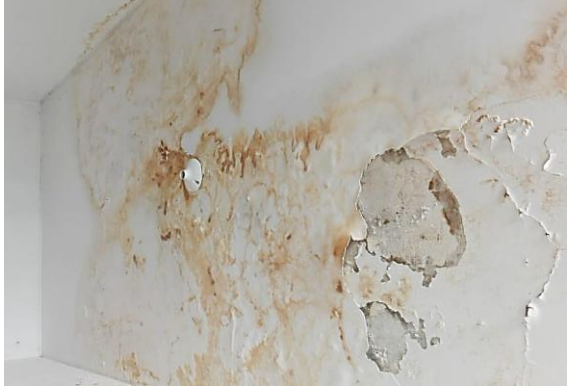
Descripción de la Causa de la Lesión							
Se presenta humedad en el cielo raso de la cubierta, debido a la infiltración del agua causado por la falta de impermeabilización en la cubierta.

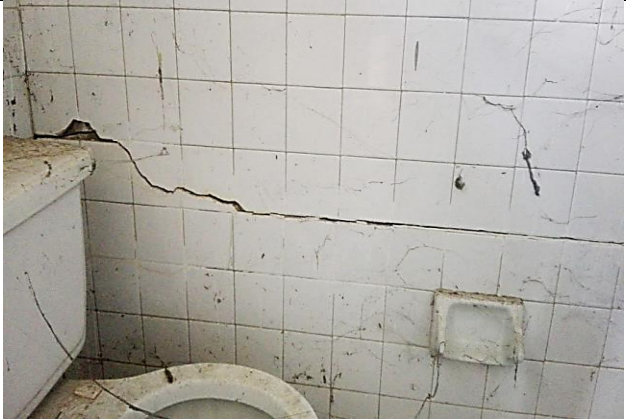
Descripción de la Causa de la Lesión							
Se presenta deterioro en las baterías sanitarias, evidenciado en la fotografía las grietas horizontales, fisuración de los acabados debido a la propagación de grietas en los muros de mampostería, producidos por la deformación de la estructura.
