TÍTULO DEL TRABAJO (TESIS): DIAGNÓSTICO Y PROPUESTA DE REHABILITACIÓN DEL PAVIMENTO RÍGIDO DE LA CALLE 4 (AVENIDA KENNEDY) ENTRE AVENIDA 17 Y 25ª DE LA CIUDAD DE CÚCUTA NORTE DE SANTANDER

**DIAGNÓSTICO Y PROPUESTA DE REHABILITACIÓN DEL
PAVIMENTO RÍGIDO DE LA CALLE 4 (AVENIDA KENNEDY) ENTRE
AVENIDA 17 Y 25ª DE LA CIUDAD DE CÚCUTA NORTE DE SANTANDER**

**UNIVERSIDAD FRANCISCO DE PAULA SANTANDER
FACULTAD DE INGENIERIAS
PLAN DE ESTUDIOS DE INGENIERÍA CIVIL
INGENIERIA CIVIL
CÚCUTA
2020**

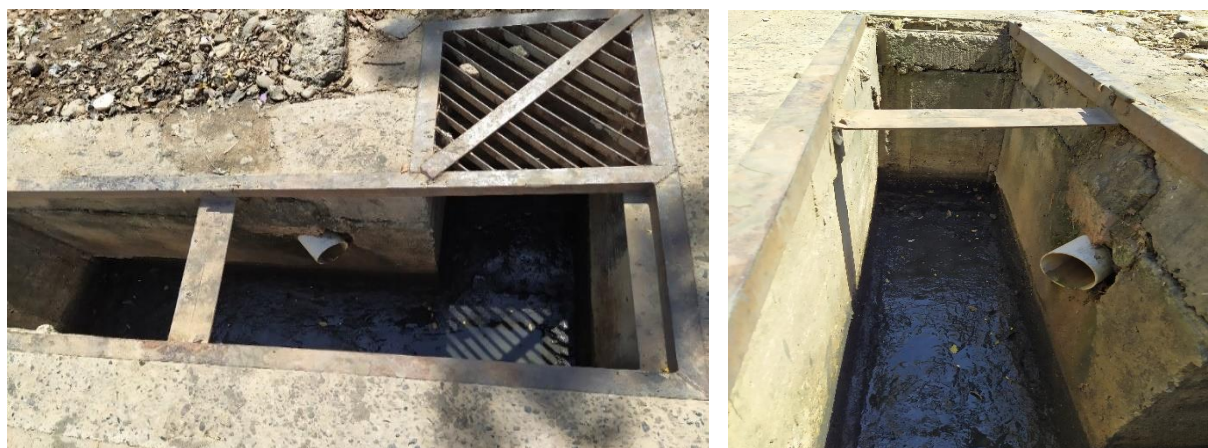
Figura 15 Auscultación de sumidero tipo L
Fuente: Autor

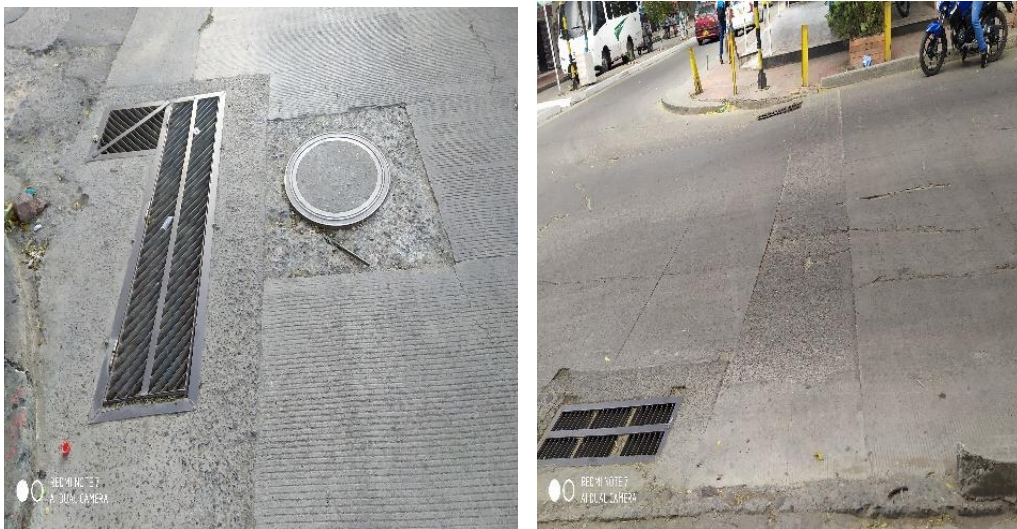
En total se encuentran 28 sumideros, de los cuales 13 están en buen estado, 13 se encontraban en mal estado y 2 en regular estado, se necesita realizar limpieza en la gran mayoría para garantizar su funcionamiento debido a que están cubiertos con residuos, y 4 no presentan rejilla, lo anterior se puede evidenciar con más detalle en la tabla 13.

*Figura 16 Auscultación de pozos y sumideros
Fuente: Autor*

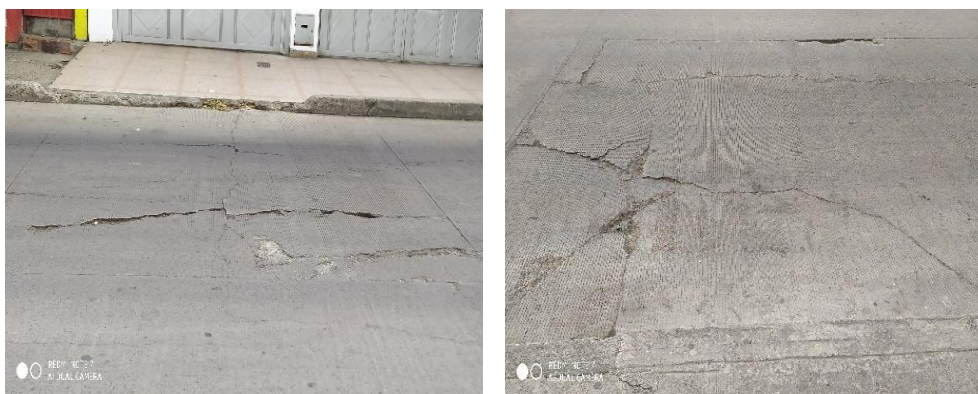
Para la asignación del tipo de falla en cada losa, se optó por determinar la patología dominante o que está en mayor grado de severidad, como se evidencia en la figura de grietas en bloques donde aparecen varios tipos de patologías, grietas longitudinales, grietas transversales y grietas esquineras, pero dado el grado de afectación de la losa se ha decidido categorizarla como grieta en bloque, debido a que representa inconvenientes para el tránsito de vehículos y la afectación se extiende a toda la losa.

*Figura 18 Grietas en bloques, Tramo 6 (Abscisa K0 + 373)
Fuente: Autor*

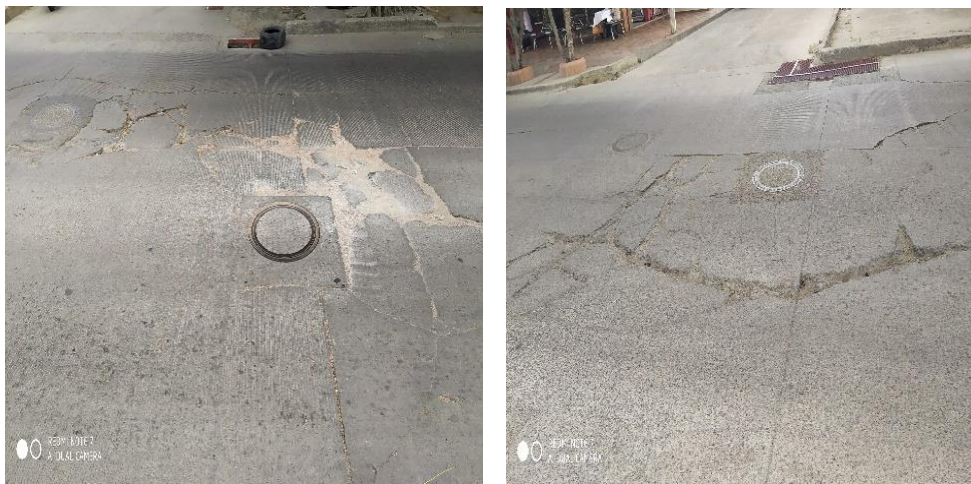
*Figura 19 Grietas por sumideros, Tramo 8 (Abcisis K0 + 646)
Fuente: Autor*

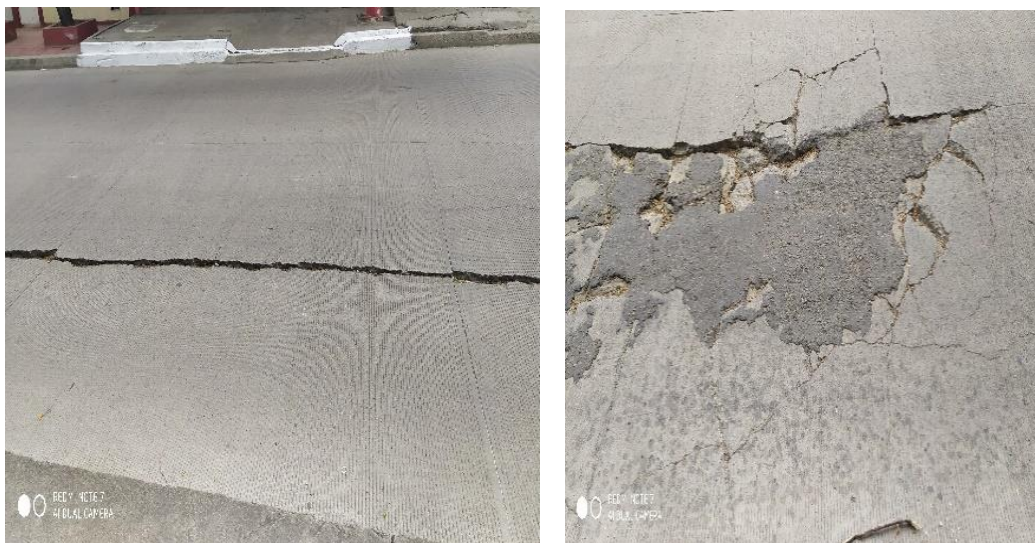
La fotografía de grieta longitudinal que fue sellada y el parcheo asfáltico corresponde algunas de las intervenciones que se hicieron a la avenida Kennedy tras la aparición de las patologías, pero como es evidente no funcionaron ya que la problemática continua.

*Figura 20 Grietas longitudinal y parcheo asfáltica, Tramo 8, (Abscisa K0 +682)
Fuente: Autor*

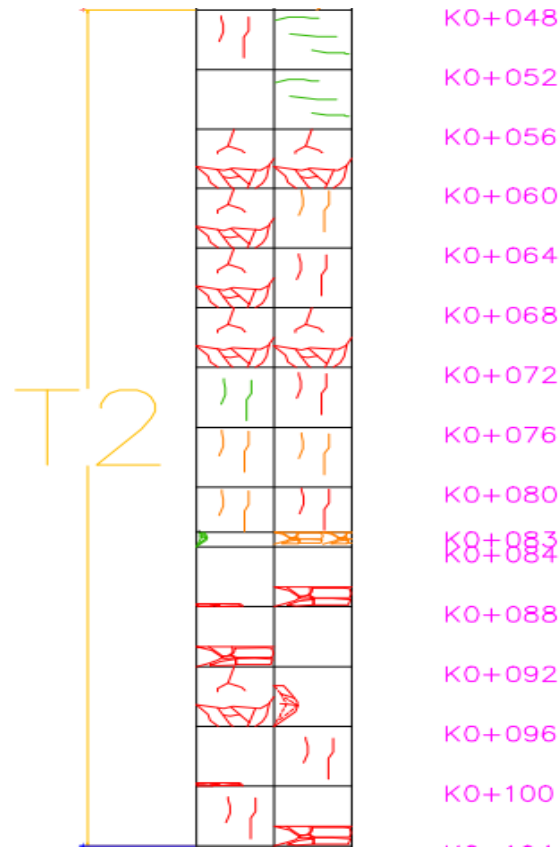
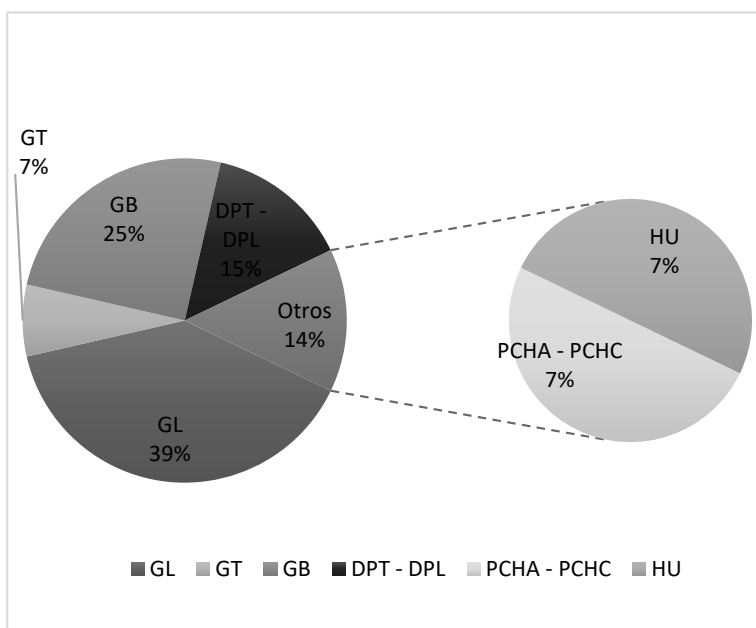
Figura 24 Tramo 2 de localización de deterioros y porcentaje de cada patología.
Fuente: Autor

Por ejemplo, en el tramo 2 la patología que se encuentra en mayor porcentaje es la las grietas en bloque con el 25% de las losas afectadas.
