TÍTULO DEL TRABAJO (TESIS): PATOLOGÍAS MÁS FRECUENTES EN ESTRUCTURAS HIDRÁULICAS EN SISTEMAS DE ACUEDUCTO DE NORTE DE SANTANDER

PATOLOGÍAS MÁS FRECUENTES EN ESTRUCTURAS HIDRÁULICAS EN SISTEMAS
DE ACUEDUCTO DE NORTE DE SANTANDER.

UNIVERSIDAD FRANCISCO DE PAULA SANTANDER

2020

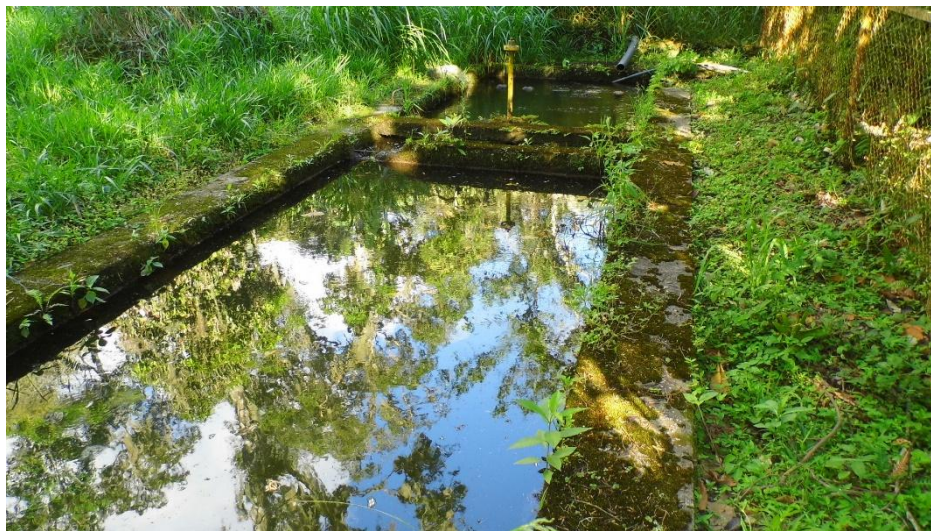
Figura 8. Ubicación Bocatoma de la Planta de Tratamiento de Chinácota con Presencia de Sustancias Orgánicas, Corrosión Metálica. EMCHINAC

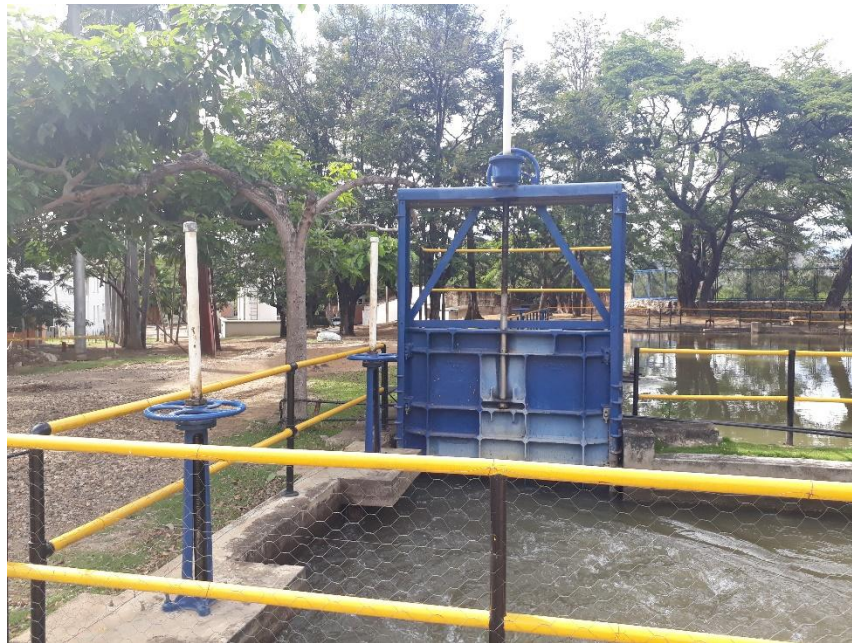
Figura 9. Compuerta con Presencia de Variación de Color. PTAP El Pórtico (Cúcuta)

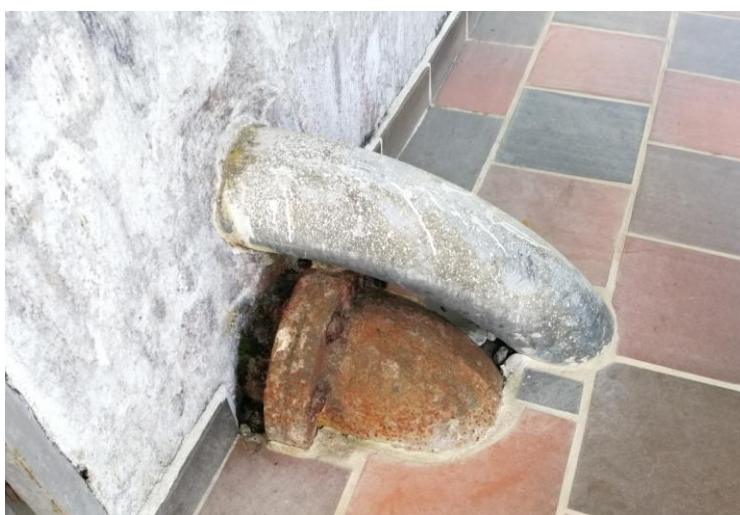
Figura 12. Anclaje Tubería de Hierro con Presencia de Corrosión Metálica. PTAP Chinácota, EMCHINAC

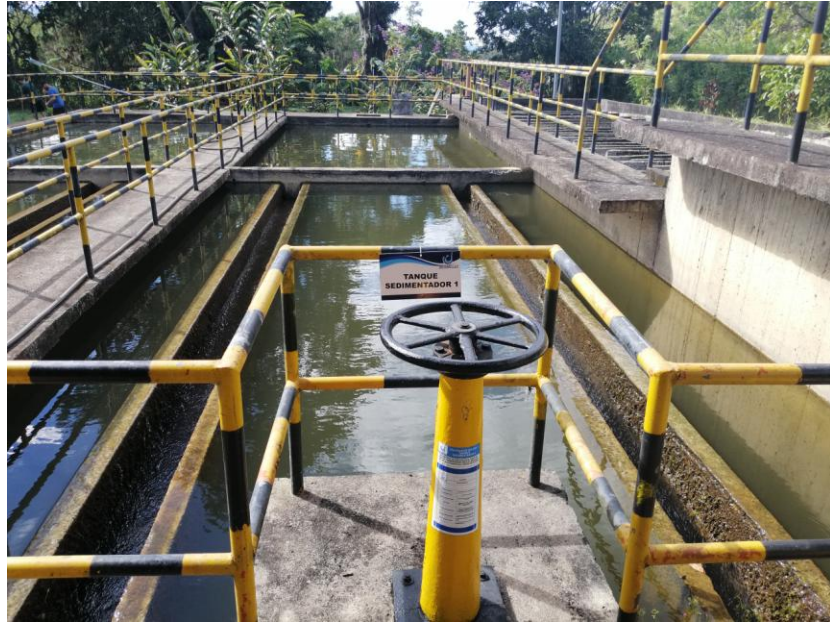
Figura 20. Válvulas del Tanque Sedimentador PTAP Chinácota EMCHINAC, con Presencia de Oxidación en las barandas, Variación de Color, Moho, Vegetación

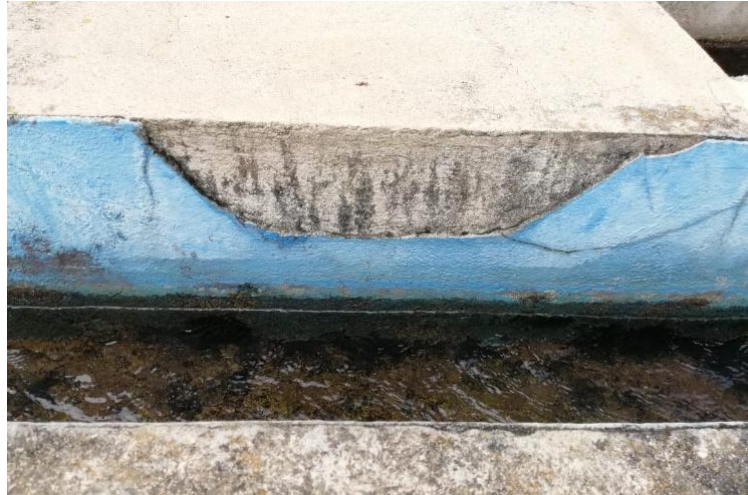
Figura 24. Descascaramiento del Concreto en Desarenador, Presencia de Fisuras, Moho, Variación de Color PTAP Durania

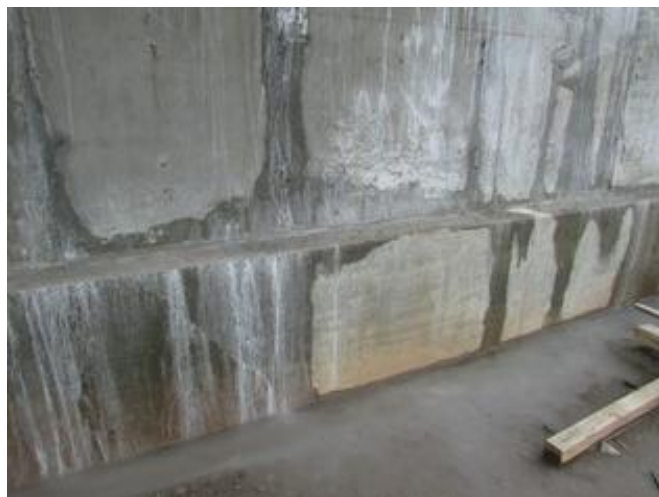
Figura 25. Fuga de Lechada, Presencia de Variación de Color, Eflorescencia

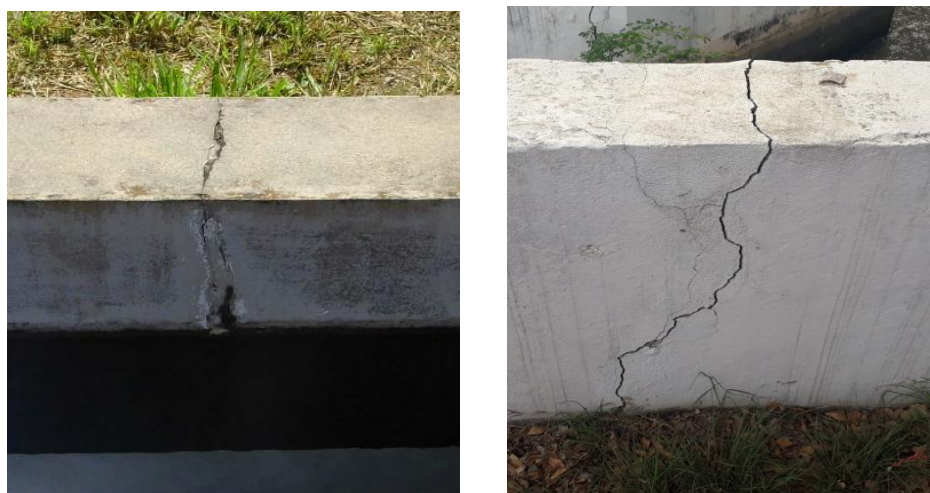
Figura 26. Grietas PTAP Durania Sedimentador -El Pórtico Cúcuta Canaleta de Entrada, Presencia de Vegetación, Variación de Color, Moho.

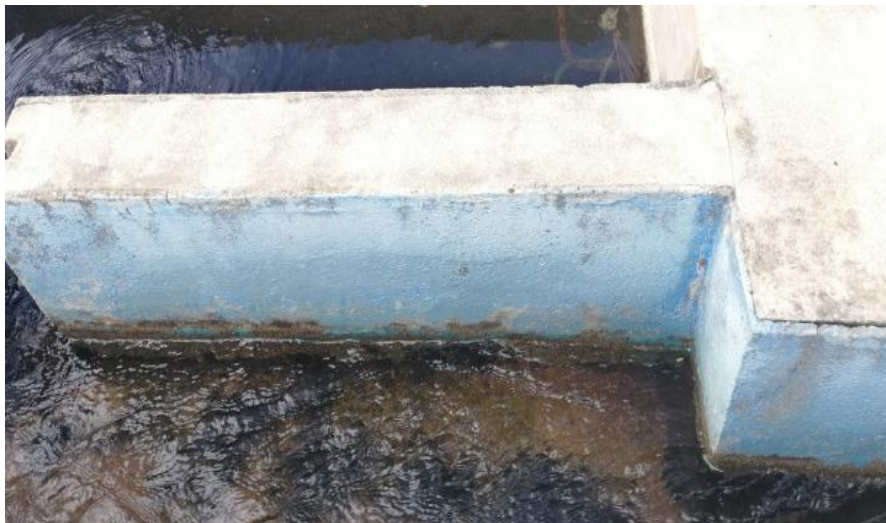
Figura 33. Corrosión por Lixiviación en Estructuras, Presencia de Moho, Variación de Color, Eflorescencia, Fisuras, Oxidación, Vegetación

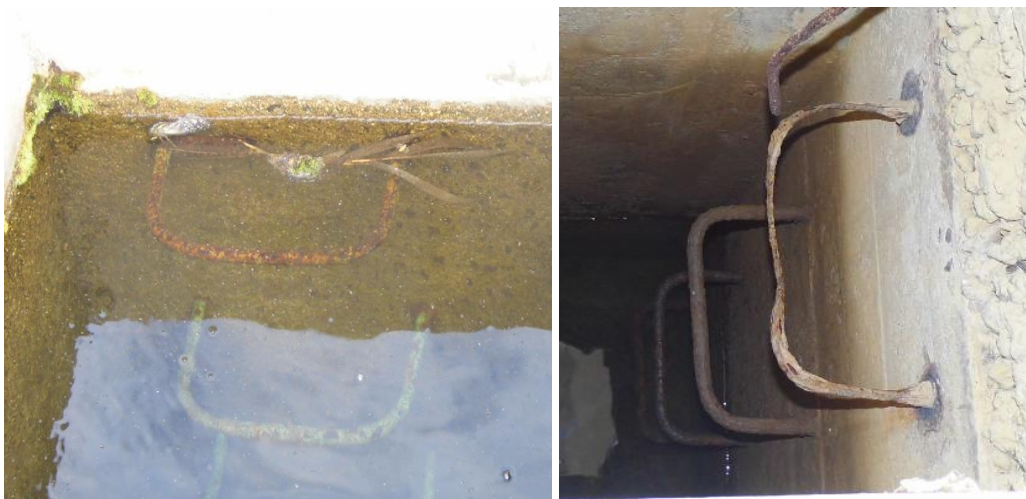
Figura 34. Corrosión Metálica en Escaleras de Tanques PTAP Chinácota- PTAP Durania, con Presencia de Vegetación, Moho, Hormiguero, Variación de Color

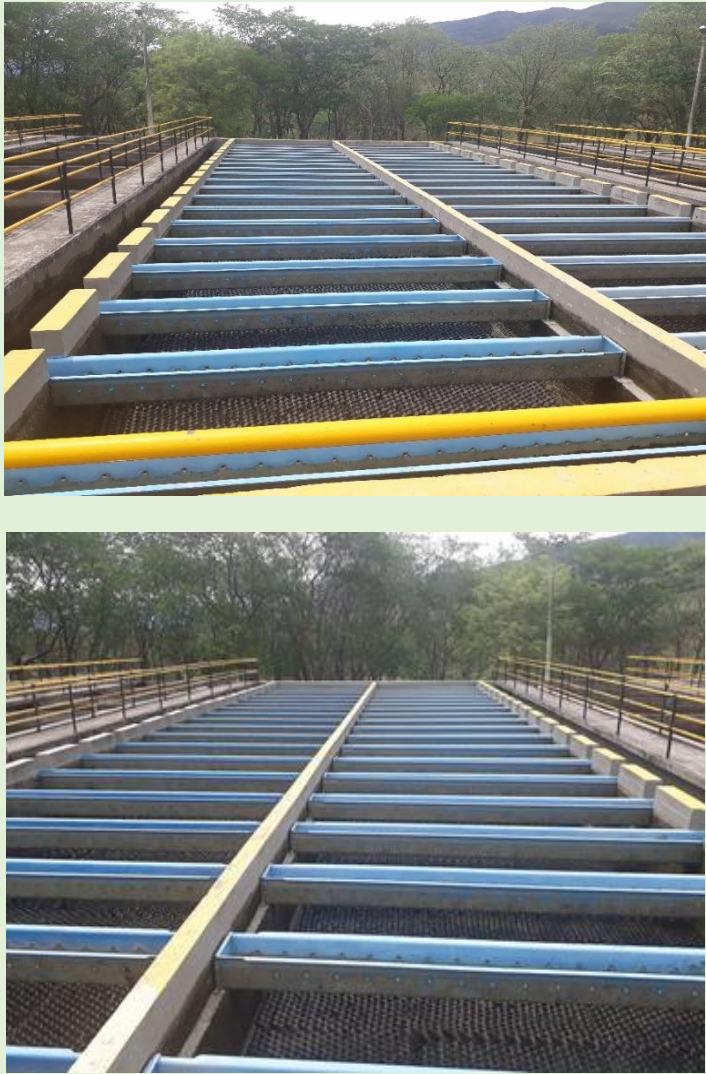
Estructura Hidráulica: Zona de Sedimentación	Patologías Observadas

<ul style="list-style-type: none"><li data-bbox="1031 520 1347 556">➤ Sustancias orgánicas<li data-bbox="1031 630 1323 665">➤ Variación de color<li data-bbox="1031 739 1307 774">➤ Desprendimiento<li data-bbox="1031 848 1274 884">➤ Eflorescencias<li data-bbox="1031 957 1209 993">➤ Corrosión<li data-bbox="1031 1066 1161 1102">➤ Fisura.

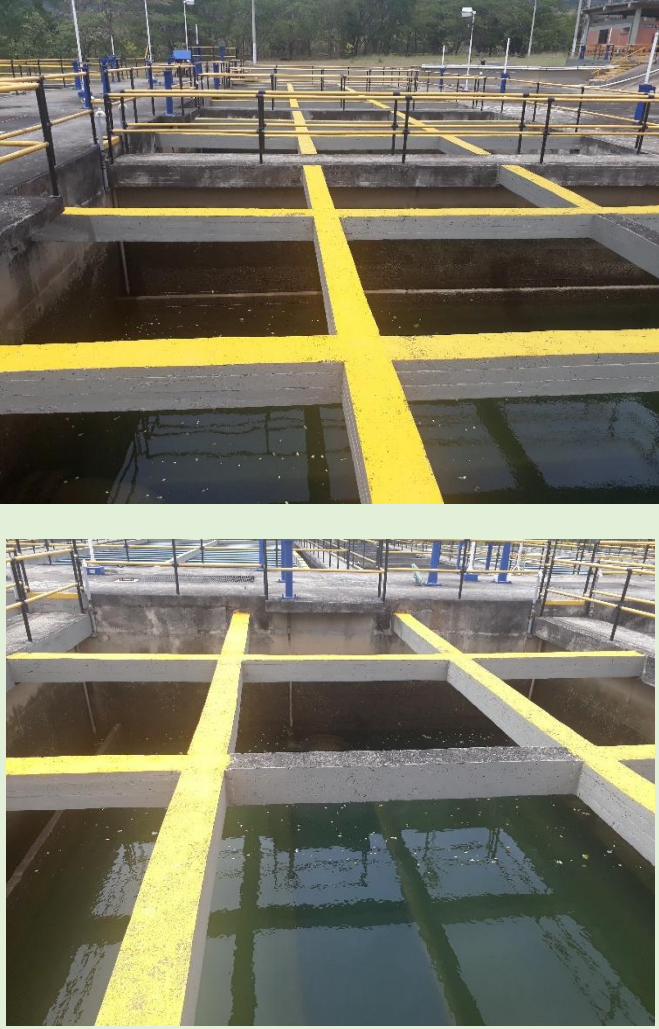
Estructura Hidráulica: Zona de Filtración	Patologías Observadas

<ul style="list-style-type: none"> ➤ Sustancias orgánicas ➤ Variación de color ➤ Desprendimiento ➤ Eflorescencias ➤ Corrosión ➤ Fisura.

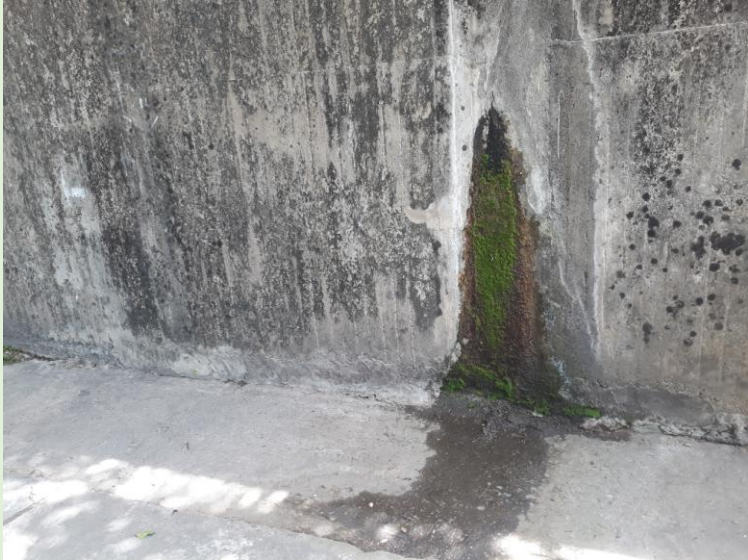
Estructura Hidráulica: Tanque Juan Atalaya	Patologías Observadas

<ul style="list-style-type: none">➤ Sustancias orgánicas➤ Moho➤ Variación de color➤ Fisura➤ Hormiguero➤ Fuga de Lechada.

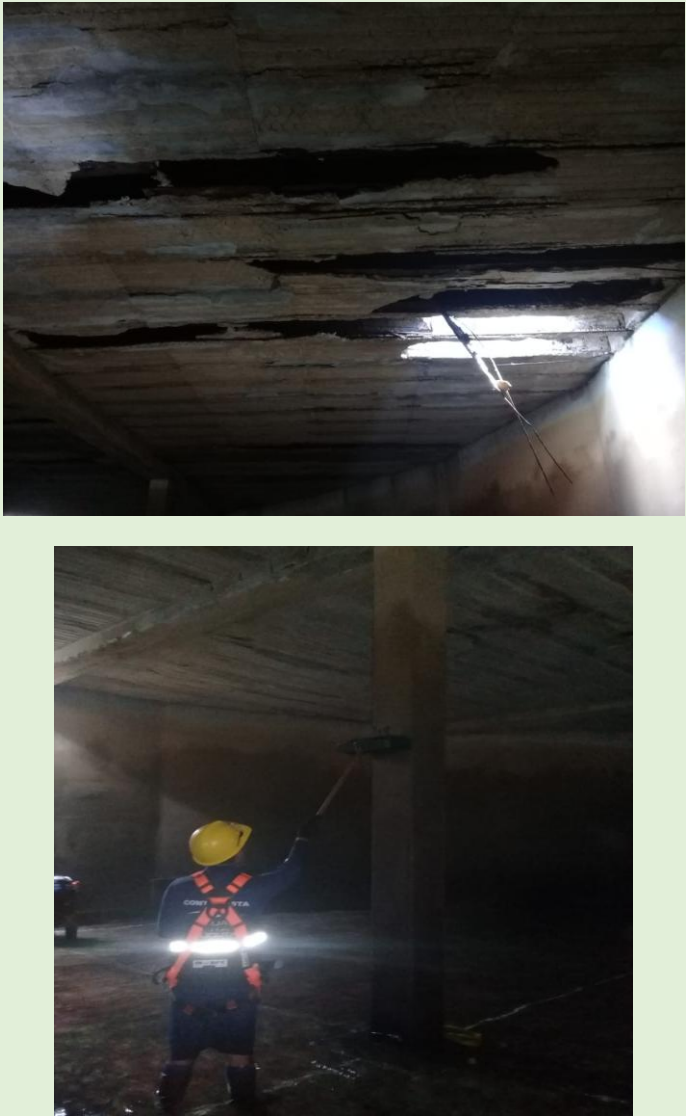
Estructura Hidráulica: Tanque Bellavista	Patologías Observadas

<ul style="list-style-type: none">➤ Lavado de la Pasta Superficial➤ Eflorescencia➤ Variación de color➤ Fisura➤ Corrosión➤ Transparencia del Agregado.

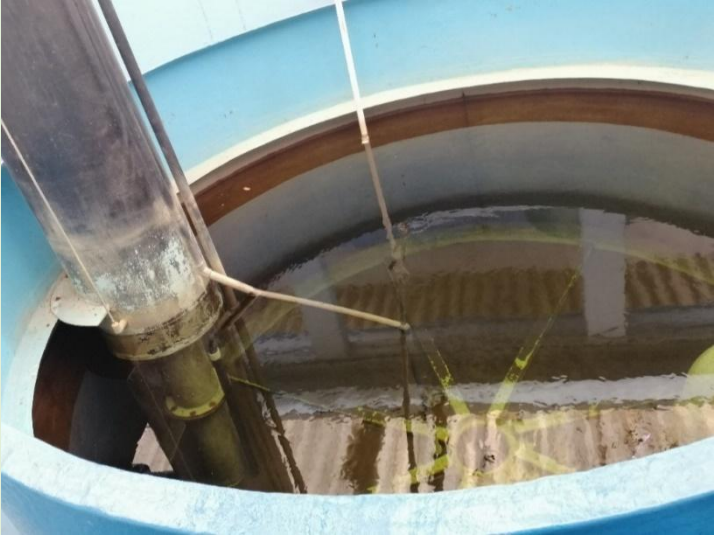
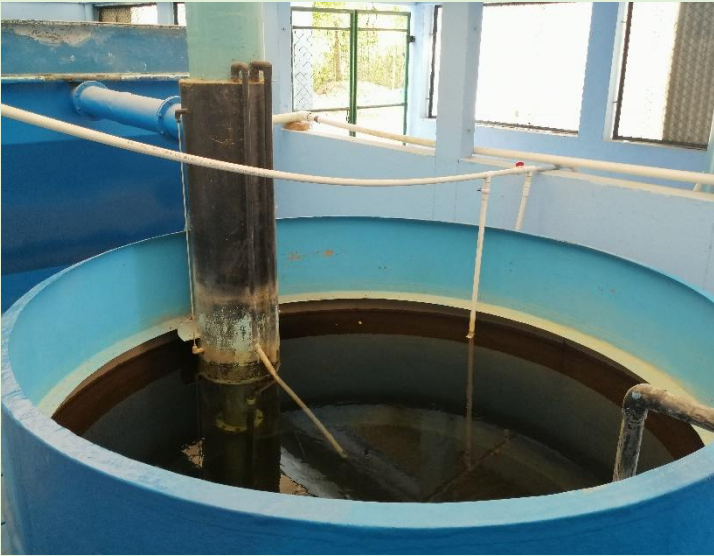
Estructura hidráulica: filtro	Patologías observadas

<ul style="list-style-type: none">➤ Sustancias orgánicas➤ Variación de color➤ Desgaste➤ Corrosión➤ Musgo

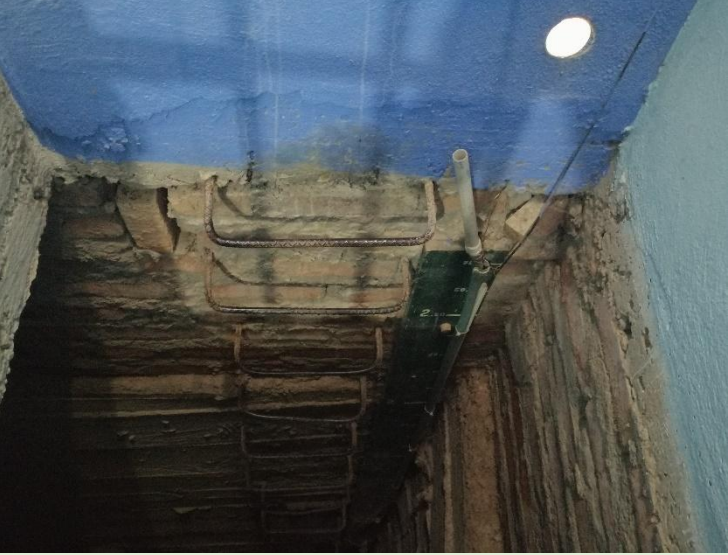
Estructura Hidráulica: Tanque de Almacenamiento	Patologías Observadas

<ul style="list-style-type: none"> ➤ Desprendimiento del concreto ➤ Fisuras ➤ Hormiguero. ➤ Variación de color ➤ Corrosión.

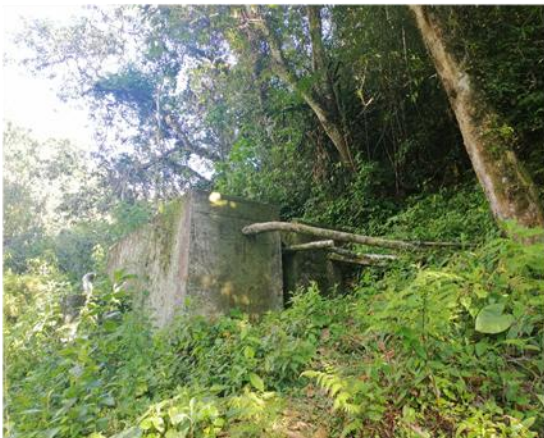
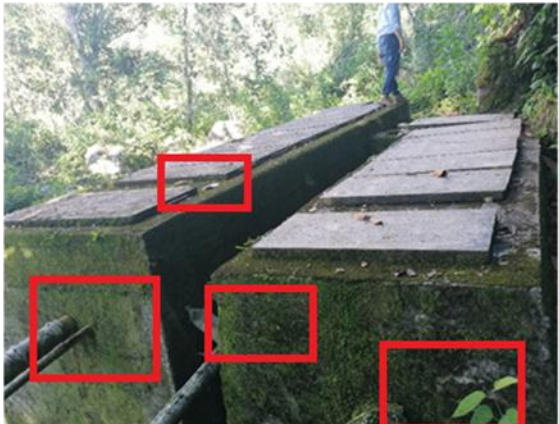
En las imágenes se pudo evidenciar la presencia de sustancias orgánicas como vegetación y musgo, variación de color, también se observó corrosión en las manijas de las tapas de los tanques.			
REFERENCIA	OPERARIOS PTAP CHINACOTA				
FECHA DE TOMA	10/09/2019

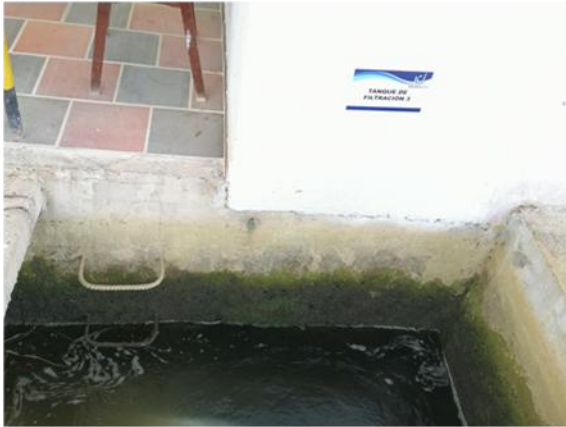
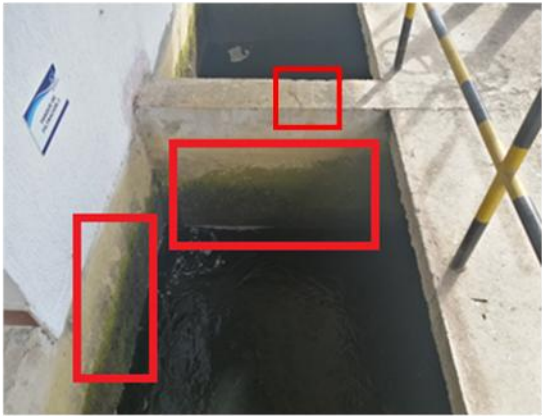
En esta estructura se evidenció fotográficamente fisuras, sustancias orgánicas como musgo, variación del color, corrosión metálica en las escaleras.			
REFERENCIA	OPERARIOS PTAP CHINACOTA				
FECHA DE TOMA	10/09/2019

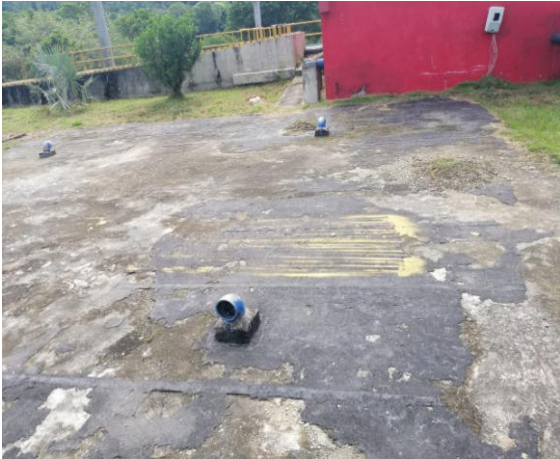
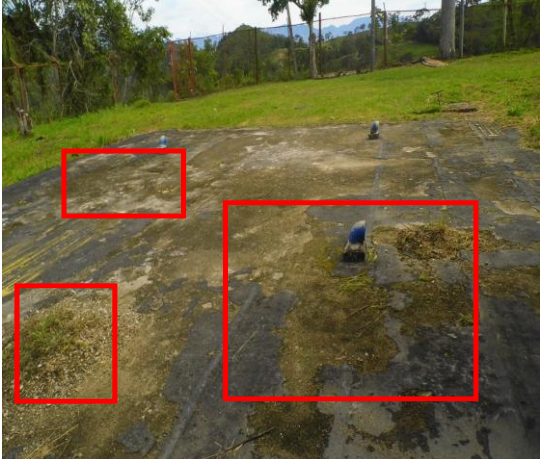
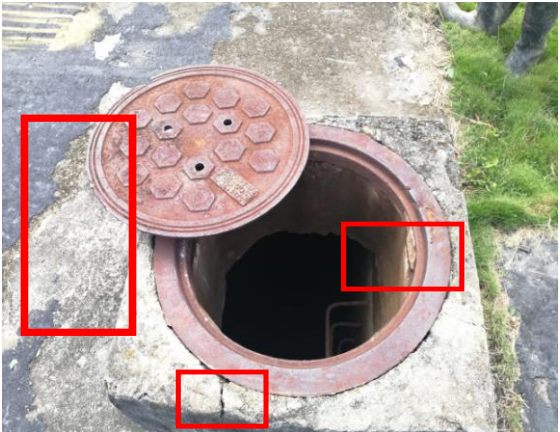
Como se observó en las imágenes, fue evidente el deterioro que presentó este tanque de almacenamiento ,entre las patologías observadas se destacó sustancias orgánicas como vegetación, por este motivo hay una variación en el color de la estructura. También se presenció corrosión en la escalera y tapa del tanque, al igual que fisuras.

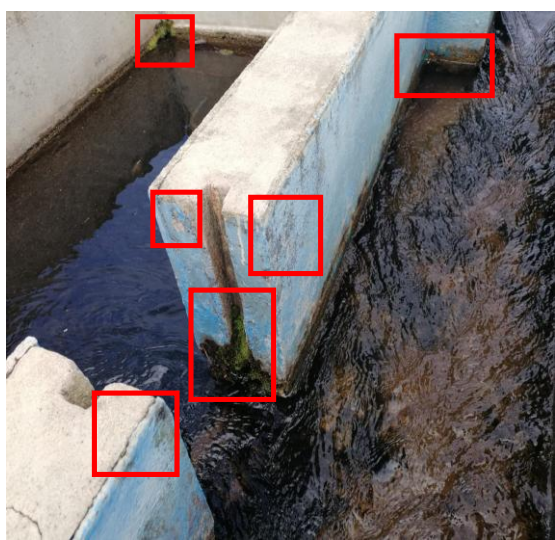
DESCRIPCION DE LAS PATOLOGIAS ENCONTRADAS <p>Como se evidenció en esta estructura, las patologías muy comunes como sustancias orgánicas como vegetación y musgos, fue clara la variación de color, las fisuras y las eflorescencias observadas. También se observó corrosión en la escalera.</p>
REFERENCIA	OPERARIOS PTAP DURANIA
FECHA DE TOMA	20/09/2019

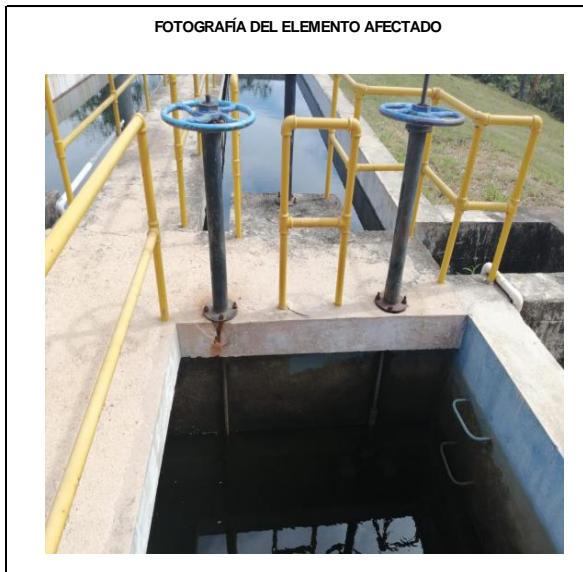
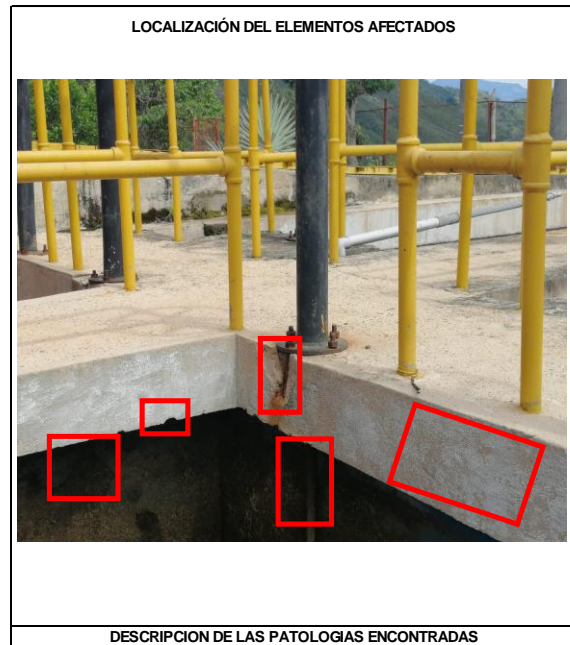
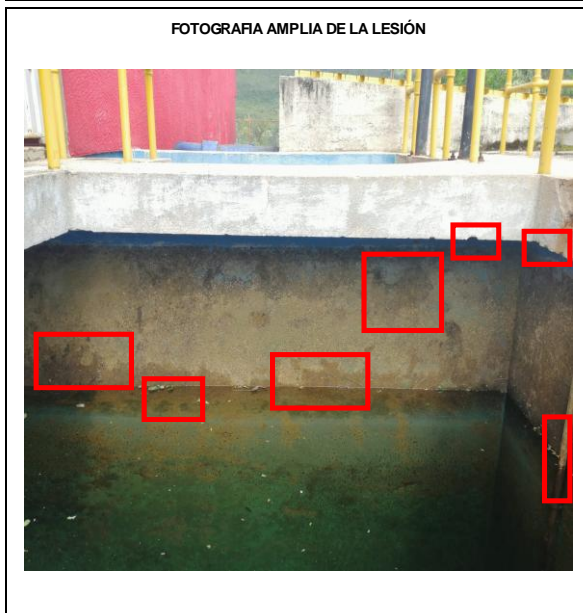
En esta estructura se encontraron patologías muy comunes como eflorescencias, variación de color y grietas. Fue notorio la exposición de la pasta superficial del cemento, dejando a simple vista el hierro y por ende su corrosión. En este filtro se observó sustancias orgánicas como hojas de árbol.

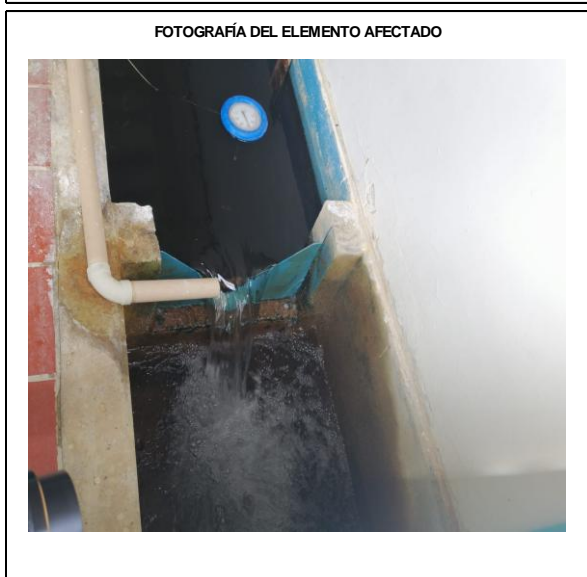
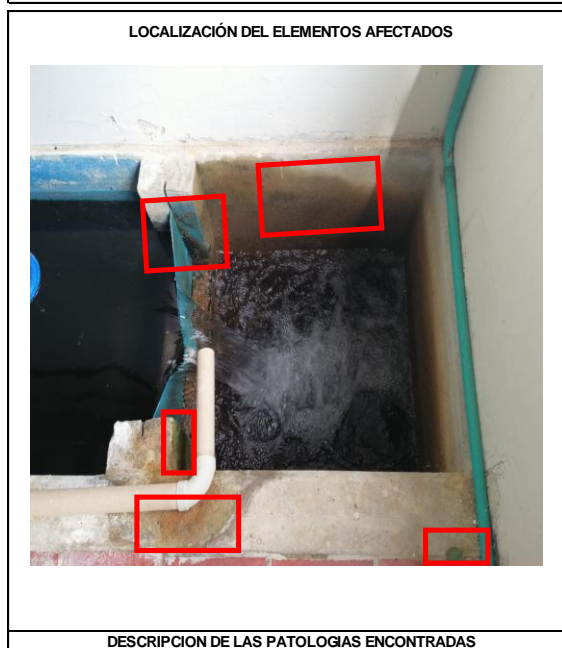
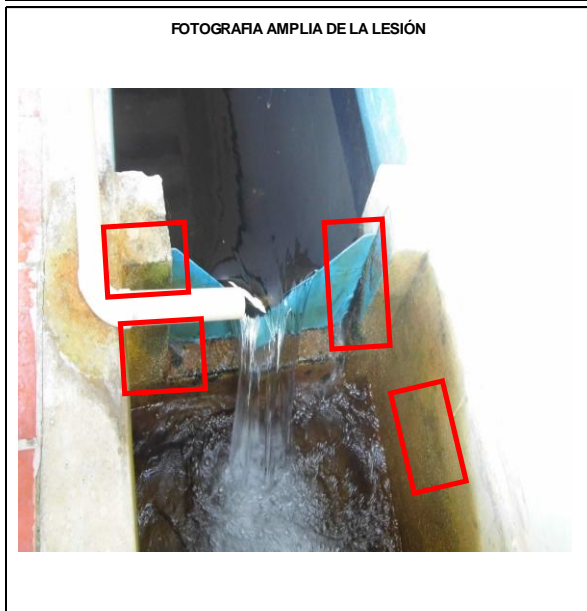
En esta estructura fue claro evidenciar sustancias orgánicas como musgo y vegetación cerca a dicha estructura, también la variación de color. Estas fueron las patologías mas comunes por el deterioro.

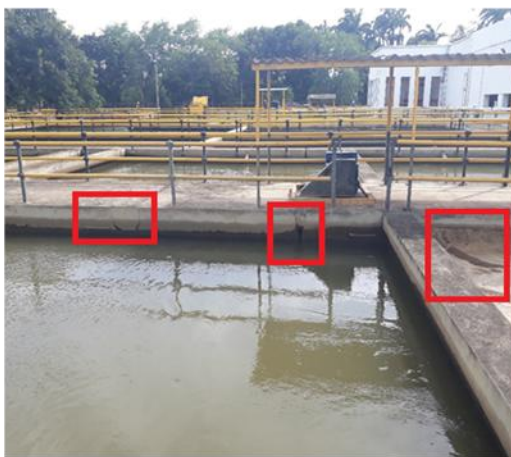
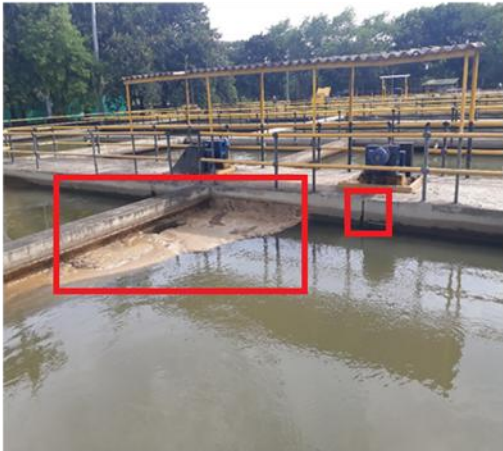
En esta estructura se evidenció patologías comunes como fisuras, sustancias orgánicas como musgos y variación de color, también se observó corrosión y eflorescencias.			
REFERENCIA	OPERARIOS PTAP CÚCUTA EL PORTICO				
FECHA DE TOMA	11/09/2019

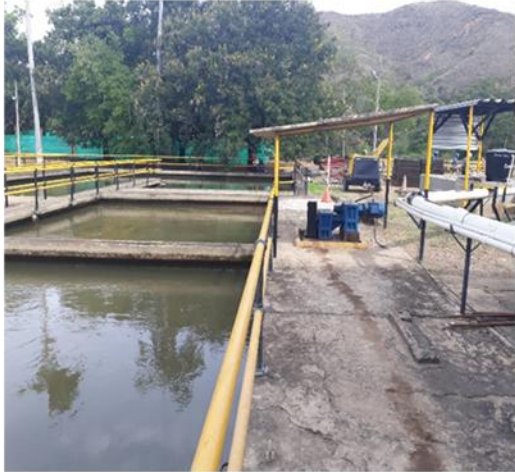
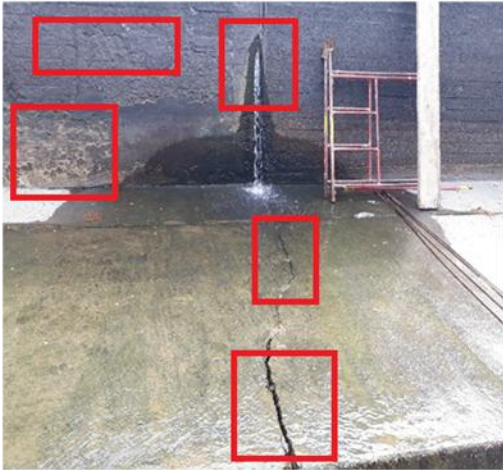
En estas imágenes se observó una fisura evidente en el muro y piso, sustancias orgánicas, variación de color en la estructura, lavado de la pasta superficial del cemento y hormiguero.			
REFERENCIA	OPERARIOS PTAP CÚCUTA EL PORTICO				
FECHA DE TOMA	11/09/2019

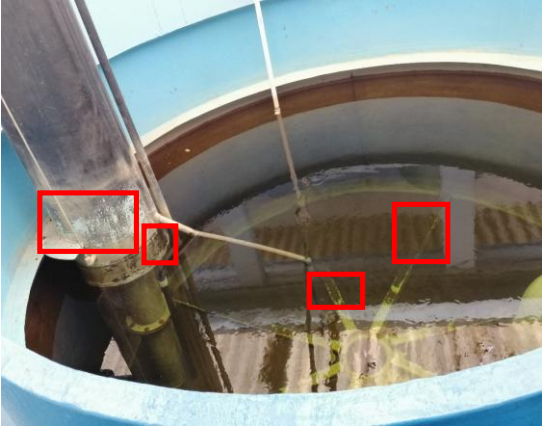
DESCRIPCION DE LAS PATOLOGIAS ENCONTRADAS <p>Se presenció una variación del color en la tubería, junto con sustancias orgánicas como musgo, también se observó corrosión en la parte inferior y desgaste en las paredes. El filtro consta de tres capas grava, arena y carbón mineral.</p>
