SEGUIMIENTO Y CONTROL A LA CALIDAD DEL AGUA DE LAS EMPRESAS
PRESTADORAS DEL SERVICIO DE AGUA POTABLE EN LOS MUNICIPIOS DE LOS
PATIOS Y VILLA DEL ROSARIO DEL DEPARTAMENTO NORTE DE SANTANDER

HENRI ALEXANDER LEAL SÁNCHEZ

UNIVERSIDAD FRANCISCO DE PAULA SANTANDER
FACULTAD DE CIENCIAS AGRARIAS Y DEL AMBIENTE
PLAN DE ESTUDIOS DE BIOTECNOLÓGICA
SAN JOSÉ DE CÚCUTA

2022

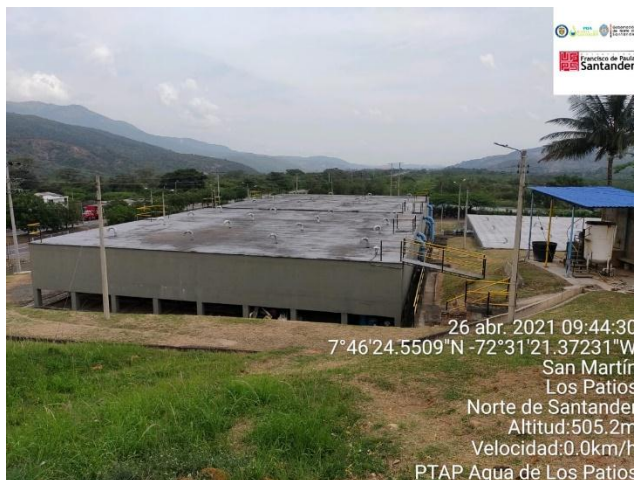
Figura 13. Tanque de almacenamiento. PTAP Agua de Los Patios

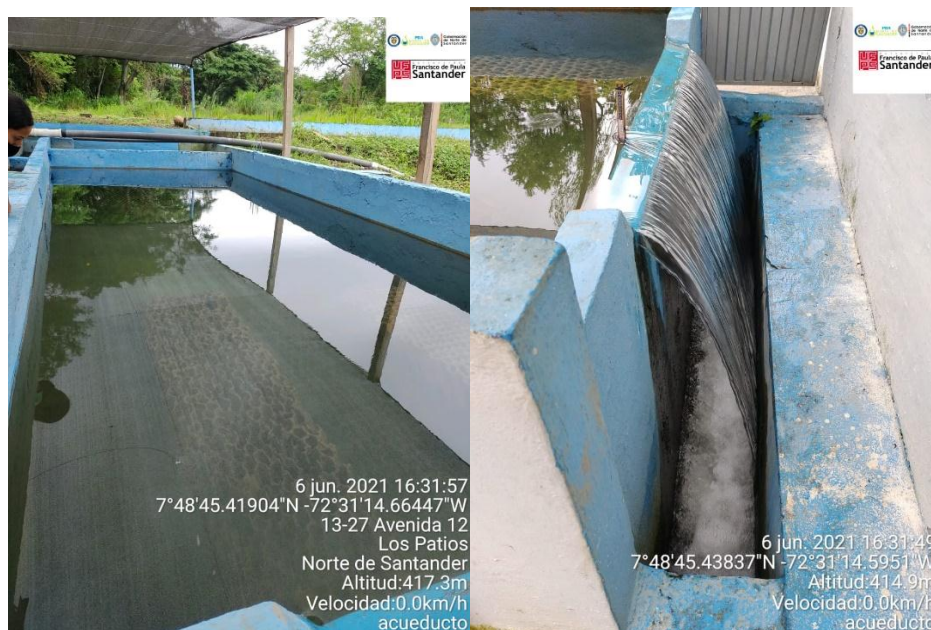
potabilización. La planta en sus estructura se encuentra en buen estado a pesar de ser una plana pequeña y tener más de 25 años de funcionamiento, la zona de mezcla del coagulante se encuentra en buen estado físicamente, no presenta fuentes de contaminación, toda la planta se encuentra protegida de los rayos solares por medio de polisombra.

Figura 16. Estructura del Sedimentador. PTAP Tierra Linda

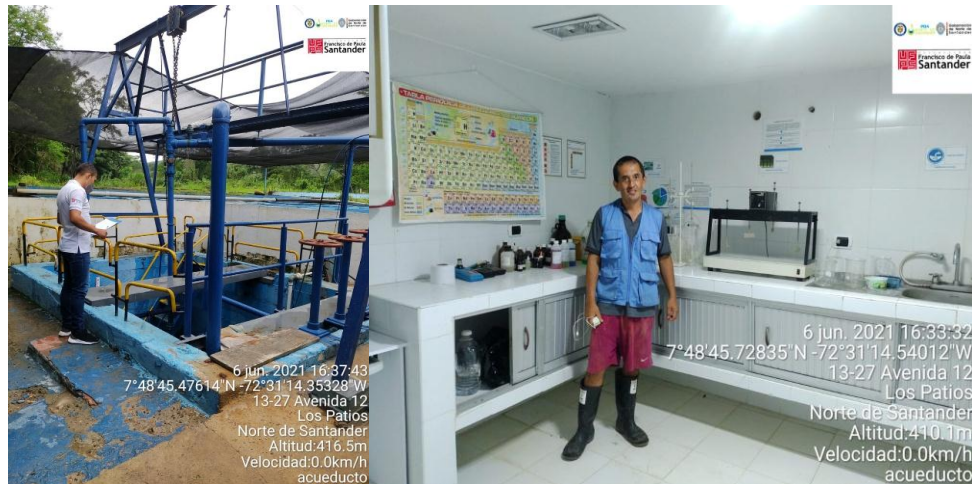
Las estructuras del floculador y sedimentador como se observa en las figuras 12-13 se encuentran en muy buen estado las estructuras al momento de la visita estaban limpias pero se evidencia que se debe realizar lavado constante a las estructuras ya que la fuente de abastecimiento presenta alto grado de turbiedad lo que genera acumulación de sedimentos lo cual representa una fuente de contaminación, no presentan grietas ni tampoco filtraciones, las posibles fuentes de contaminación pueden presentarse por falta de cerramiento de la planta ya que una parte no cuenta con el cerramiento adecuado, la estructura de los filtros se encuentran en buen estado de igual forma los filtros.

Figura 17. Estructura del filtrado y Laboratorio. PTAP Tierra Linda

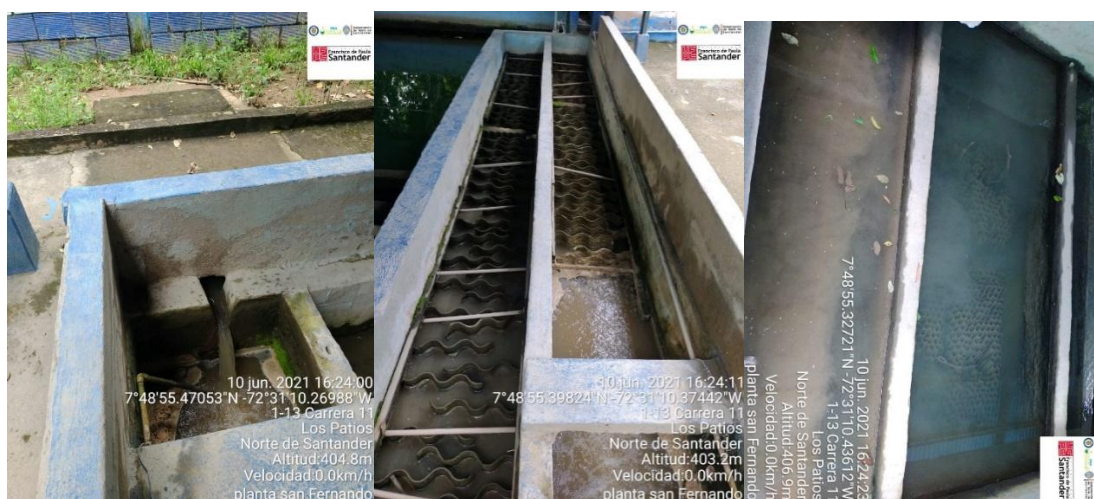
La planta de tratamiento de agua potable es de tipo Convencional. Cuenta con todos los procesos de potabilización (coagulación, floculación, sedimentación, filtración y cloración). Se emplea Cloro como químico en el proceso de potabilización. La planta en sus estructuras se encuentra en regular estado, presenta grietas y filtraciones en algunas de sus estructuras la zona de coagulación se encuentra físicamente en buen estado con algunas grietas, no presenta fuentes de contaminación, toda la planta se encuentra protegida de los rayos solares ya que esta se encuentra bajo techo.

Figura 22. Estructura de Mezcla Rápida, Floculador y Sedimentador. PTAP San Fernando

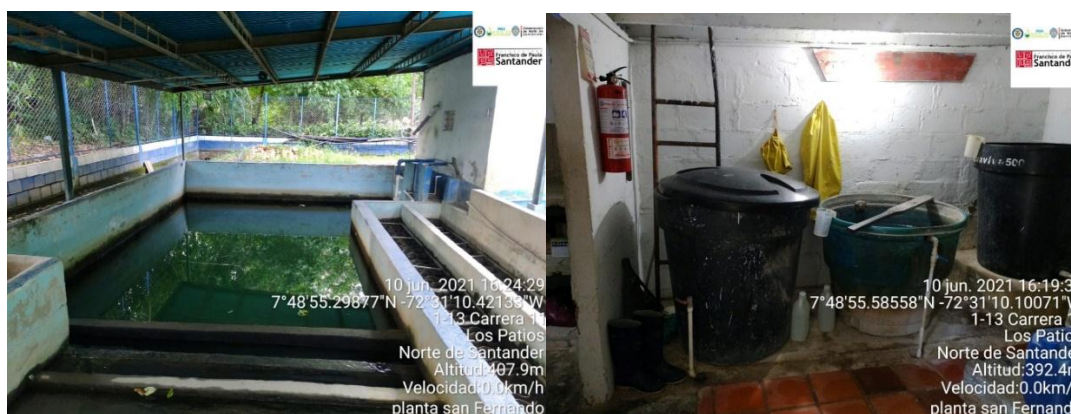
Las estructuras del floculador y sedimentador se encuentran en buen estado las estructuras al momento de la visita presentaban en la parte superior donde llega el nivel de agua musgo a lama, como se mencionó anteriormente se pudo apreciar algunas grietas y filtraciones, las posibles fuentes de contaminación pueden presentarse por falta de mantenimiento y limpieza constante, la estructura de los filtros se encuentran en buen estado de igual forma los filtros. El equipo de cloración está en buen estado cabe resaltar que se utilizan recipientes plásticos para este proceso, la planta no cuenta con instalaciones del laboratorio.

Figura 23. Estructura de filtración y tanques de cloración. PTAP San Fernando

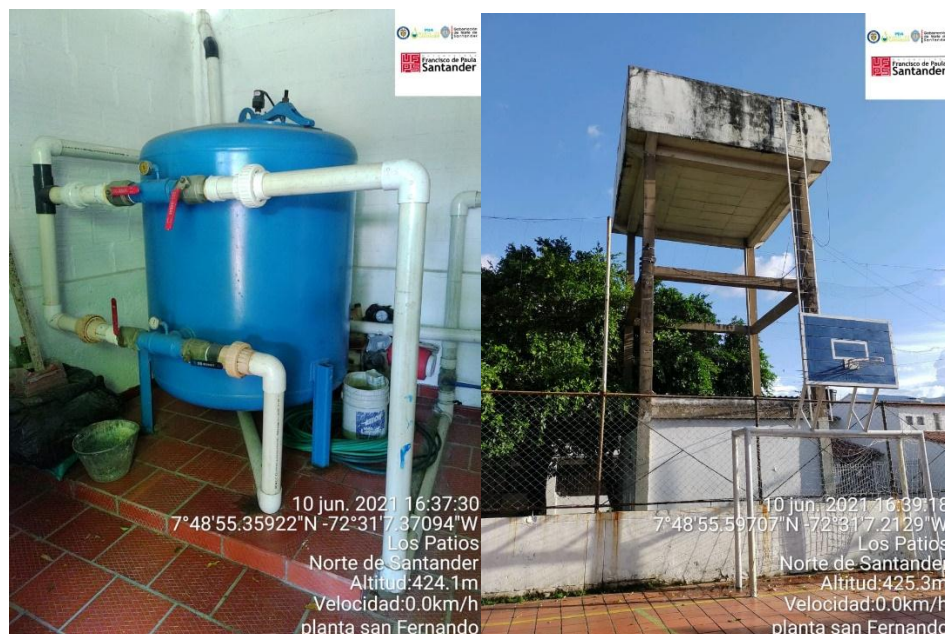
El acueducto cuenta con un tanque de almacenamiento que recibe el agua tratada por medio de electrobombas ya que este es un tanque aéreo en concreto el cual distribuye por gravedad a los usuarios, no fue posible inspeccionar el estado sanitario del tanque ya que se debe contar con elementos de seguridad y certificación necesaria para trabajos en alturas.

Figura 24. Filtro portátil adicional y tanque de almacenamiento. PTAP San Fernando

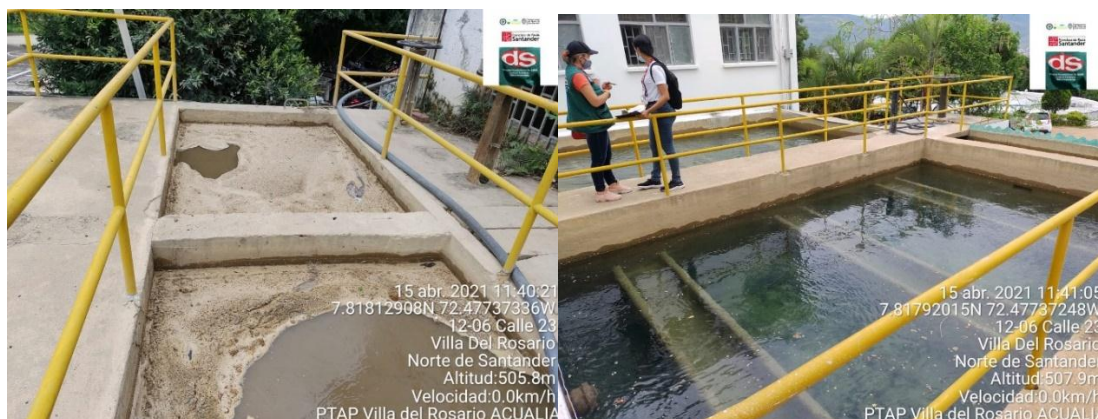
La planta de tratamiento de agua potable es de tipo Convencional, cuenta con todos los procesos de potabilización (mezcla rápida, floculación, sedimentador, filtración y cloración). Se emplea Cloro y Sulfato de Aluminio como químicos en el proceso de potabilización. La planta en su estructura se encuentra en buen estado a pesar de tener 50 año de funcionamiento al momento de la visita se realizaban labores de mantenimiento, adecuación de algunas áreas y construcción de otras como la zonas de descanso de los trabajadores, la canaleta parshall se encuentra en buen estado las posibles fuentes de contaminación en esta estructura pueden dar por las labores de mantenimiento de algunas áreas, así como también por falta de limpieza y mantenimiento, esta presenta material vegetal creciendo por los alrededores, la zona de mezcla del coagulante se encuentra en buen estado físicamente, presenta fuentes de contaminación por material vegetal y residuos de construcción, el floculador y sedimentador están en buen estado físicamente no presentan grietas ni tampoco filtraciones, las posibles fuentes de contaminación se dan material arrastrado por el viento como botellas, vasos, poliestireno, hojas y demás residuos debido a que estas estructuras están descubiertas.

Figura 35. Estructura de los floculadores y sedimentadores. AQUALIA

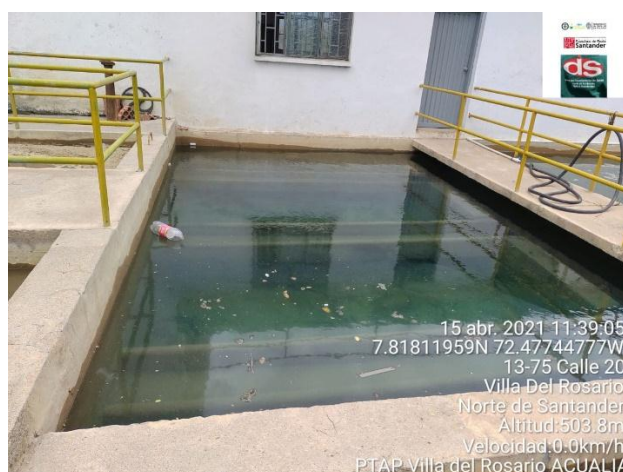
La estructura de los filtros se encuentran en buen estado de forma distinta los filtros que ya están en mal estado presentan grietas y partiduras, los operarios manifiestan que está contemplado el cambio de estos.

Figura 36. Estructura de filtración. AQUALIA

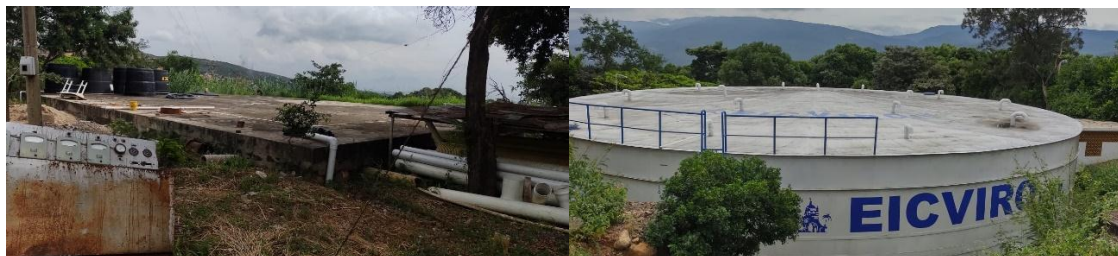
El acueducto cuenta en la planta con dos tanques de almacenamiento de 1200 y 2300 metros cúbicos, uno de los tanques se encuentra en perfecto estado sin posibles fuentes de contaminación le falta el medidor de caudal el operario manifiesta que próximamente se instalaran equipos de telemetría a los dos tanques, el otro tanque es un tanque convencional de concreto el cual presenta fallas en cuanto a las tapas que lo sellan las cuales son fuentes posibles de contaminación ya que al no existir estas tapas puede ingresar material contaminante como residuos vegetales hojas, ramas y materiales arrastrados por el viento, otra fuente de contaminación son escombros depositados cerca del tanque así como también materiales descartados por la empresa como tuberías, maquinas, bombas, vehículos, laminas y demás objetos que representan una fuente alta de contaminación.

Figura 38. Tanques de almacenamiento. AQUALIA

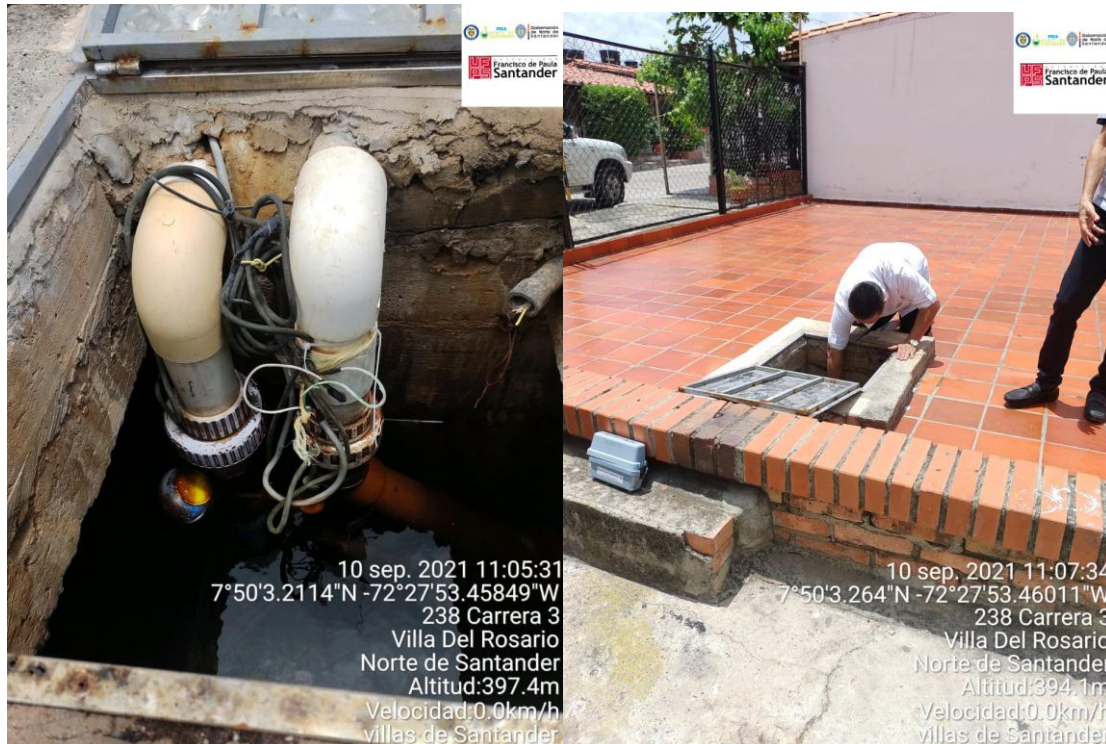
La unidad prestadora del servicio de agua potable VILLAS DE SANTANDER toma el agua cruda de un pozo subterráneo ubicado en la cancha de juegos de la urbanización el pozo se encuentra en buen estado y no presenta fallas ni grietas, el agua es bombeada del pozo a un tanque de almacenamiento del cual no se conoció la capacidad del mismo, se realiza cloración como único proceso de potabilización del agua este proceso es realizado por el jardinero él cual no cuenta con ninguna certificación para esta labor, este proceso se realiza adicionando al tanque de almacenamiento una cantidad de cloro liquido al 14% ya establecido por el personal de la administración y que se encuentra envasado en recipientes plásticos, se agrega sin ningún tipo de dosificación tampoco cuentan con equipos de mezcla para el proceso este se agrega en la tapa de ingreso al tanque de almacenamiento unas horas antes del bombeo. El lugar donde se encuentra el tanque de almacenamiento también funciona como parque infantil, lo cual puede generar un riesgo y posible fuente de contaminación. El tanque contaba con un interruptor de nivel tipo flotador el

cual no funciona pero no se ha retirado el cual puede tomarse como una posible fuente de contaminación.

Figura 55. Tanque de almacenamiento. Villas de Santander

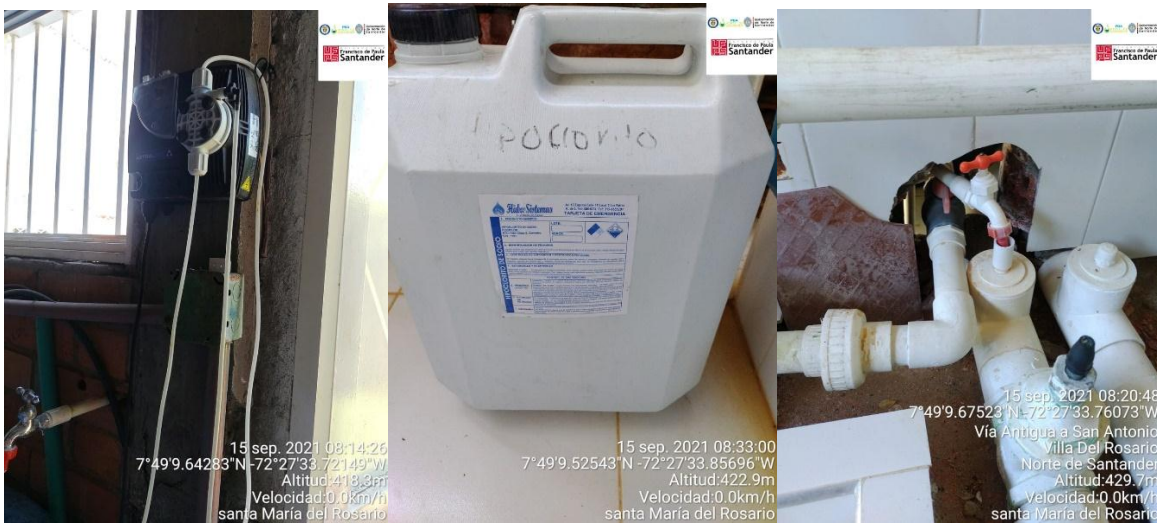
Terminado el proceso en el suavizador el agua es transportada por una tubería de 3” donde recibe el proceso de cloración utilizando un dosificador de cloro, se utiliza cloro líquido al 14% el cual es diluido en un tanque plástico que se encuentra en perfectas condiciones con su respectiva tapa, sin fugas ni abolladuras, el dosificador de cloro presenta sus conexiones eléctricas alteradas las cuales pueden generar un accidente, el cloro utilizado genera un tipo de sedimento y nata en el tanque de dilución por lo cual se recomendó cambiar a un cloro granular o cambiar de proveedor.

Figura 61. Dosificador de cloro, punto de cloración en la red PTAP Santa María del Rosario

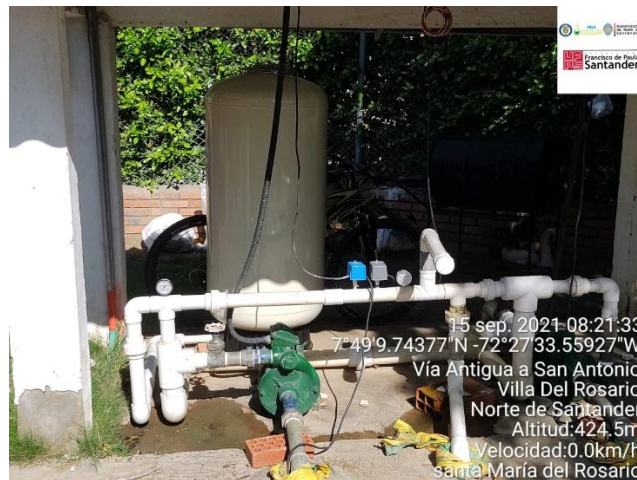
El agua almacenada es bombeada a las viviendas en tres turnos al día de tres horas cada uno, en las conexiones de las tuberías de las bombas se encontraron dos fugas las cuales pueden generar pérdida de presión y puede ser una posible fuente de contaminación, el técnico el día de la visita se disponía a reparar estas fallas, la red de distribución es de 1.5 kilómetros cuenta con medidores de caudal, de igual forma cuenta con purgas y vetosas, las fallas e inconvenientes presentados en la red de distribución son atendidos oportunamente.

Figura 63. Zona de bombeo PTAP Santa María del Rosario

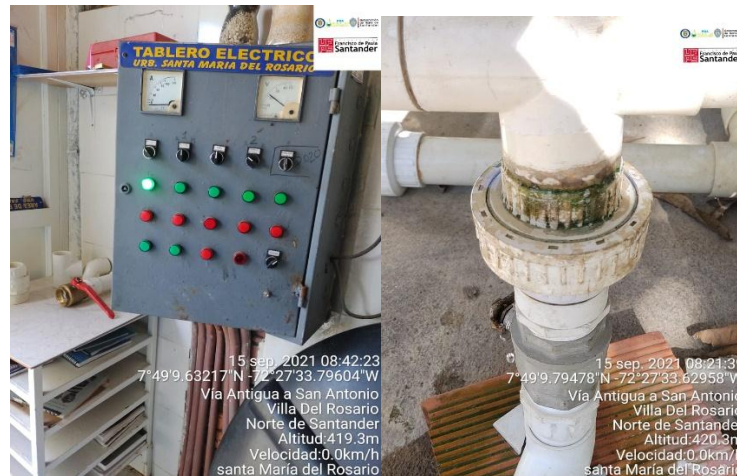
El operario de la planta está certificado, cuenta con los utensilios de protección personal, lleva registro de los procesos realizados en la planta, cuenta con los kit de pruebas para cloro y alcalinidad las cuales se realizaron y se encontraron el rango establecido, no cuenta con laboratorio para realizar dichas pruebas, el almacén de insumos también es utilizado como cuarto de herramientas, de lo cual se realizó la recomendación de ser utilizado para una sola labor. En la visita se encontraron las conexiones eléctricas en mal estado, la caja de tacos esta alterada y con sobre carga, se realizó la recomendación de reparación de estas conexiones, el exterior de la planta alrededor del tanque de almacenamiento se encuentra limpio, pero es un lugar que se puede aprovechar para generar un ambiente más armonioso para la planta.

Figura 64. Recomendaciones de reparación de zonas con afectaciones (conexiones eléctricas, fugaz en zona de bombeo. PTAP Santa María del Rosario

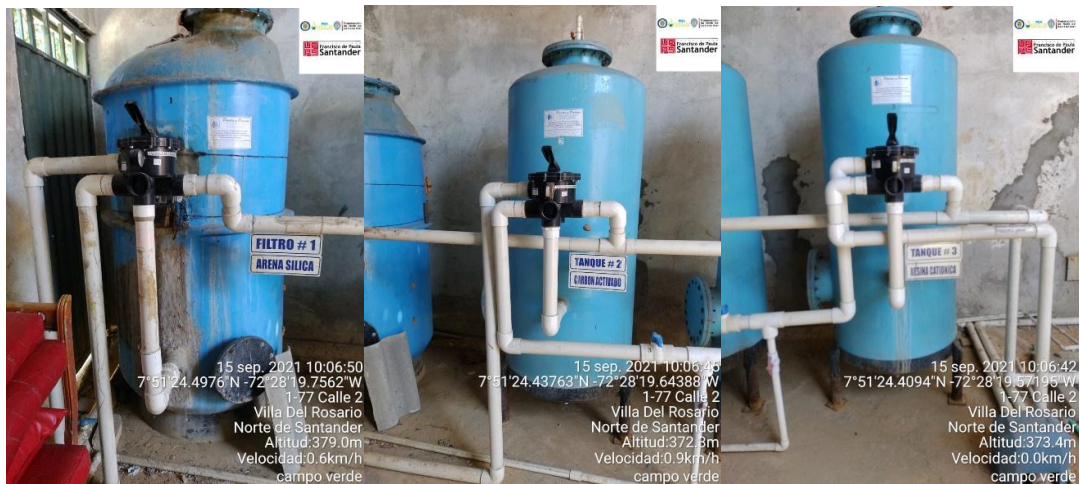
Las tuberías se encuentran en buen estado no presentan fugas, las baterías no se encuentran en muy buen estado, la unidad filtrante número 1 presenta averías y fugas en las paredes, esta ha recibido reparaciones pero no se encuentran totalmente selladas, cuentan con sus respectivas válvulas y relojes que miden la presión de cada batería, el lugar se encuentra en regular estado, se evidenciaron inservibles en el lugar como sillas, tuberías, recipientes, madera entre otros, el lugar estaba sucio hace falta limpieza y mantenimiento, estos son posibles fuentes de contaminación que de una u otra forma pueden afectar la calidad del agua.

Figura 70. Filtro de arena silica, carbón activado y resina catiónica. ASOCAMVE

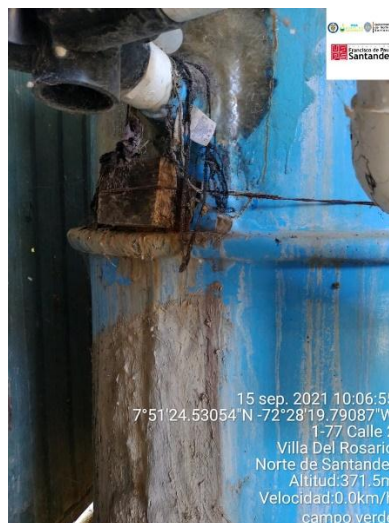
Figura 71. Fugas en batería filtrante #1. ASOCAMVE

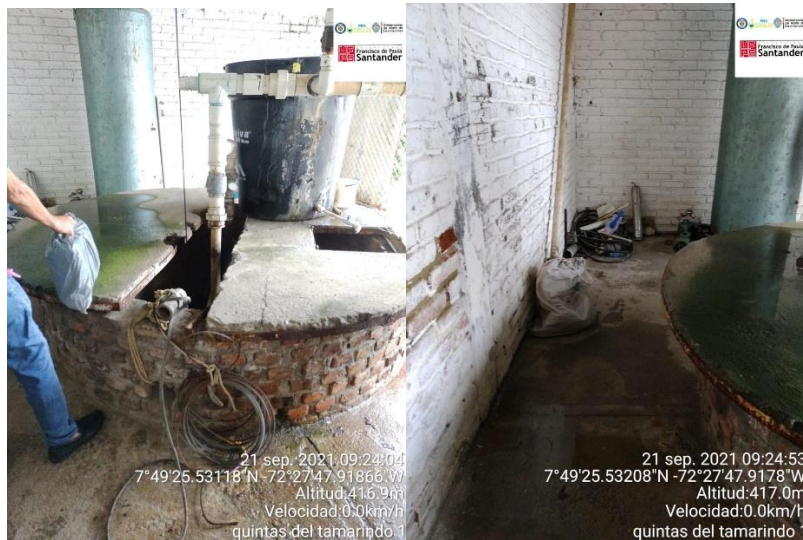
La fuente de abastecimiento de la planta es un pozo de agua subterránea la cual está certificada y cuentan con la concesión otorgada por CORPONOR, el pozo no se encuentra en muy buenas condiciones, se logra ver deteriorado, falta mantenimiento y limpieza constante, el lugar donde está ubicado el pozo cuenta con un cerramiento adecuado, el cual evita que personas o animales extraños ingresen al lugar, se logró apreciar que en el lugar se depositan inservibles y objetos que no corresponden al acueducto, lo cual generan fuentes de contaminación directa al agua bombeada, el nivel freático del pozo se encuentra a 21 metros de la superficie, el agua cruda es extraída por medio de una electrobomba tipo lapicero, la tubería de extracción del líquido cuenta con relojes que controlan la presión, la tubería presenta fugas, las cuales afectan las tapa de concreto del pozo generando deterioro y convirtiéndose en una fuente de contaminación que altere la calidad del agua.

Figura 78. Posibles fuentes de contaminación en fuente de abastecimiento. PTAP Quintas del Tamarindo I

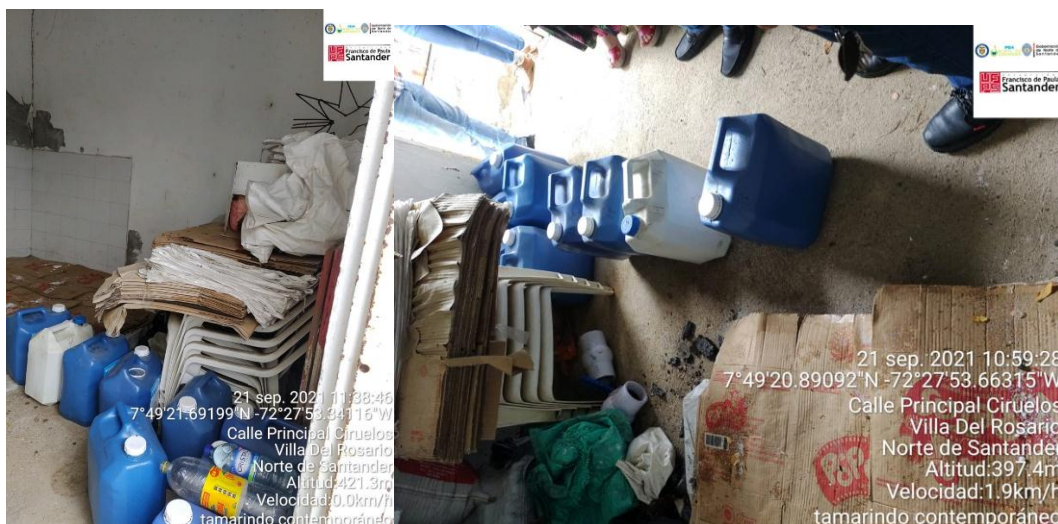
Figura 92. Cuarto de almacenamiento de cloro(desordenado) PTAP Tamarindo Contemporáneo

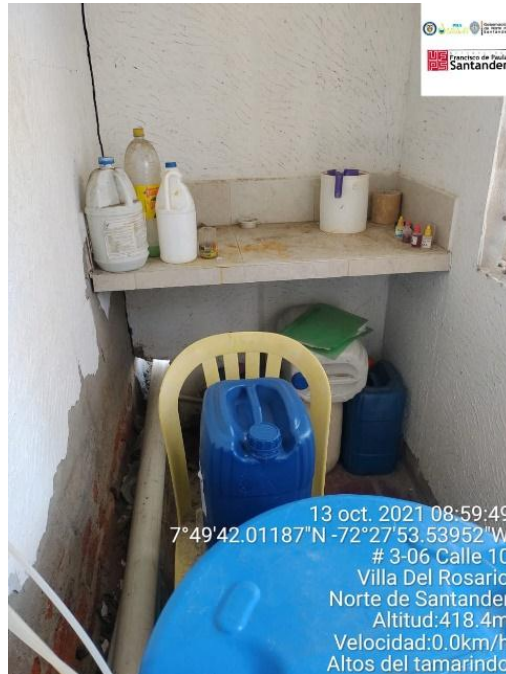
PTAP Altos del tamarindo

El agua cruda extraída del pozo es conducida por una tubería de 3” de PVC en la cual recibe el proceso de cloración por medio de dos bombas dosificadoras del cloro, las cuales trabajan intercaladamente, una hora cada tres horas, se utiliza cloro líquido al 13% el cual es preparado en un recipiente plástico, el cual se encuentra en buen estado, sellado no presenta fugas ni grietas ni abolladuras, el lugar se encontró desordenado con recipientes plásticos sin uso, falta limpieza en el lugar, adecuaciones del sitio y retirar los materiales que son propios del lugar.

Figura 99. Lugar de cloración desordenado, sucio y con materiales no propios del lugar.

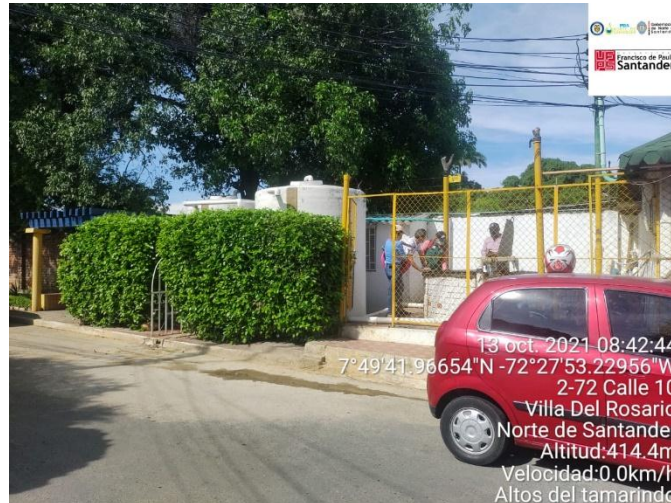
Figura 100. Baterías filtrantes, no están en uso en PTAP Altos del tamarindo

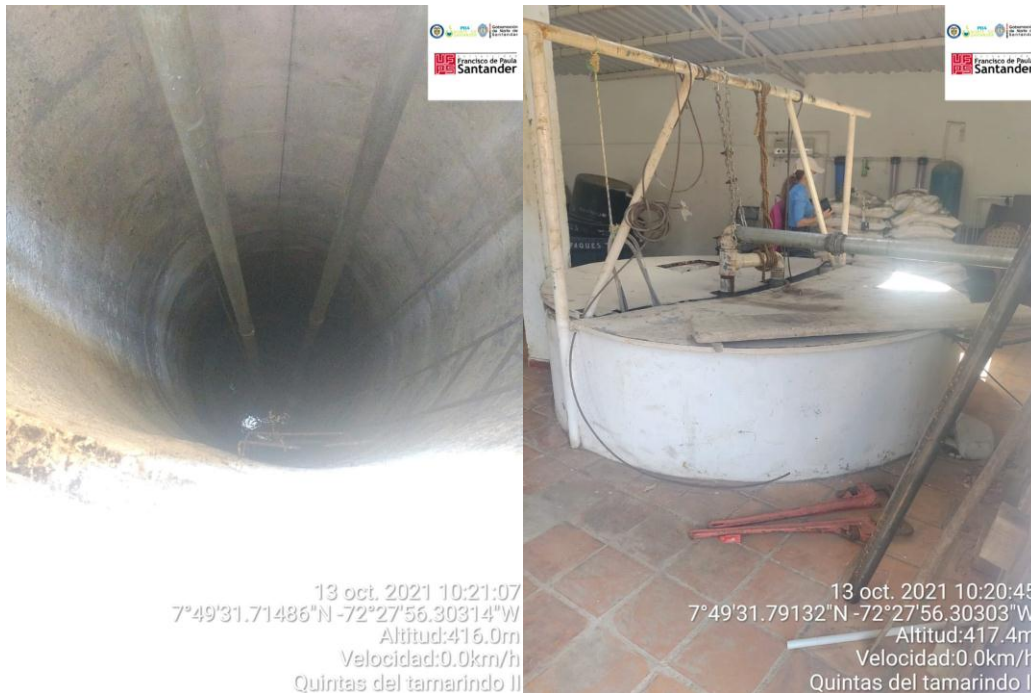
Figura 102. Pozo de agua subterránea. Fuente de abastecimiento PTAP planta Quintas del Tamarindo II

La fuente de abastecimiento de la planta es un pozo de agua subterránea el cual no se encuentra en muy buenas condiciones físicas, el lugar se encuentra desordenado con utensilios y objetos que nos propios del acueducto, los cuales son una posible fuente de contaminación, las tapas de este se encuentran en buen estado, el nivel freático del pozo se encuentra a los 23 metros de la superficie. El agua es extraída por una bomba tipo lapicero, las tuberías de extracción se encuentran en buen estado, no se evidencian fugas ni fallas.

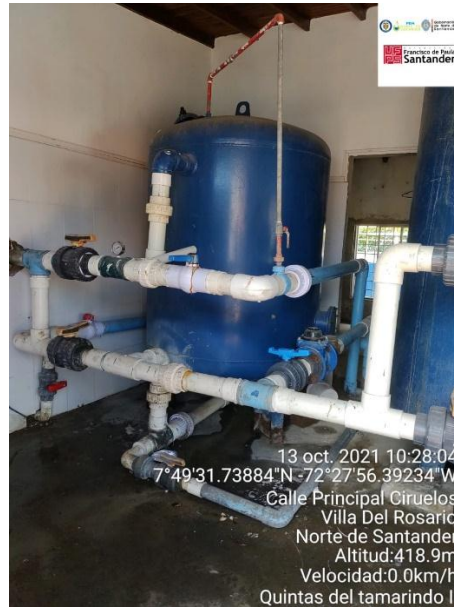
Figura 103. Batería filtrante de arenas y carbón activado PTAP planta Quintas del Tamarindo II

El agua cruda extraída del pozo es conducida a una batería filtrante compuesta de arena y carbón activado, el cual es el encargado de eliminar olores y sabores del agua. La batería filtrante se encuentra en buen estado físicamente, pero se evidenciaron fugas en las tuberías que salen e ingresan a la batería, la batería cuenta con llaves y relojes que miden presión, la válvula de salida presenta una fuga, al momento de la visita se encendieron las bombas y se evidenciaron las fugas presentes, por lo cual se realizó la recomendación de la reparación de estos daños.

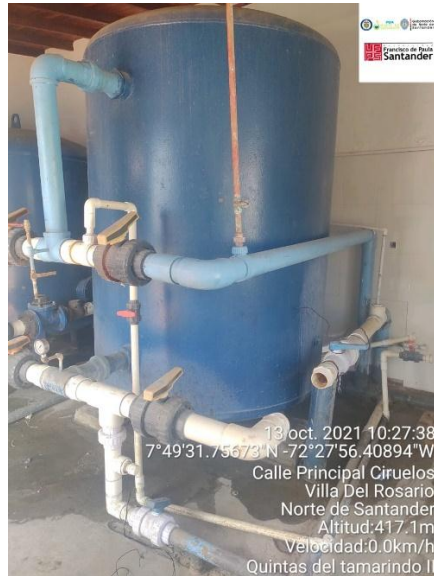
Figura 104. Batería de resina catiónica fuera de servicio planta Quintas del Tamarindo II

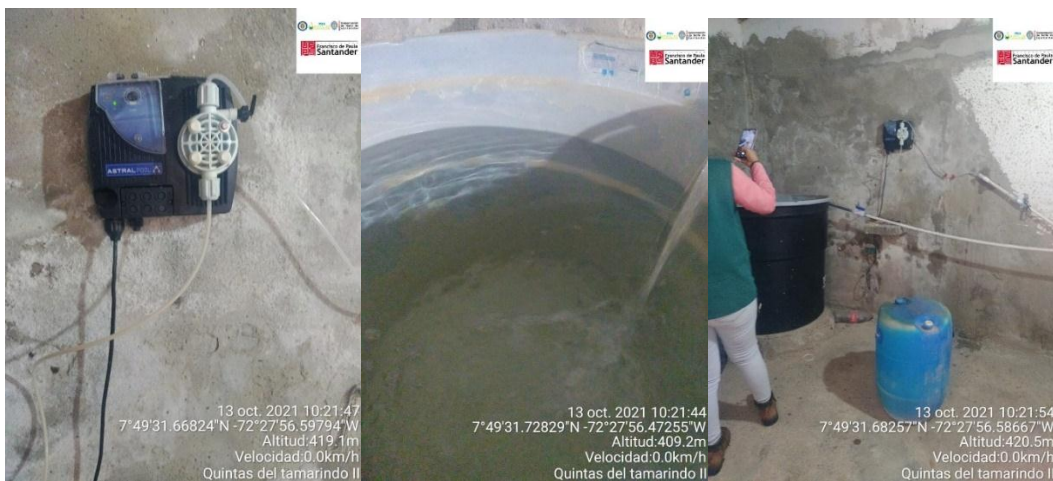
Figura 105. Bomba dosificadora y zona de cloración planta Quintas del Tamarindo II

Continuando el proceso el agua que sale de la batería filtrante es conducida por una tubería de dos pulgadas, donde recibe el proceso de cloración, por medio de una bomba dosificadora de cloro, para este proceso se utiliza cloro liquido al 13% el cual es diluido en un recipiente plástico en buen estado, limpio y con su respectiva tapa, el lugar se encuentra deteriorado, se evidencia falta de mantenimiento las estructuras físicas se encuentran deterioras y en mal estado, además se encuentran objetos que no corresponden al acueducto, estos objetos se toman como posibles fuentes de contaminación.

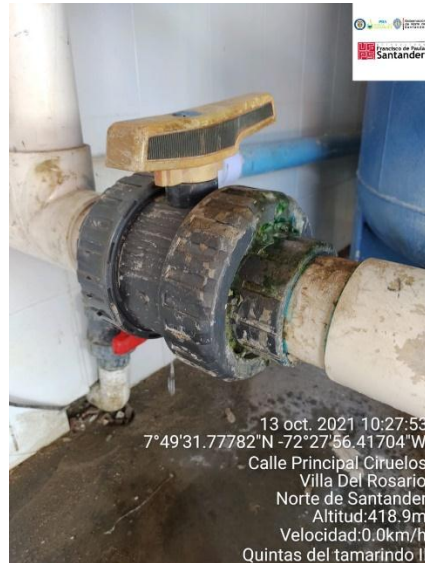
Figura 107. Válvulas en mal estado, con fuentes altas de contaminación planta Quintas del Tamarindo II

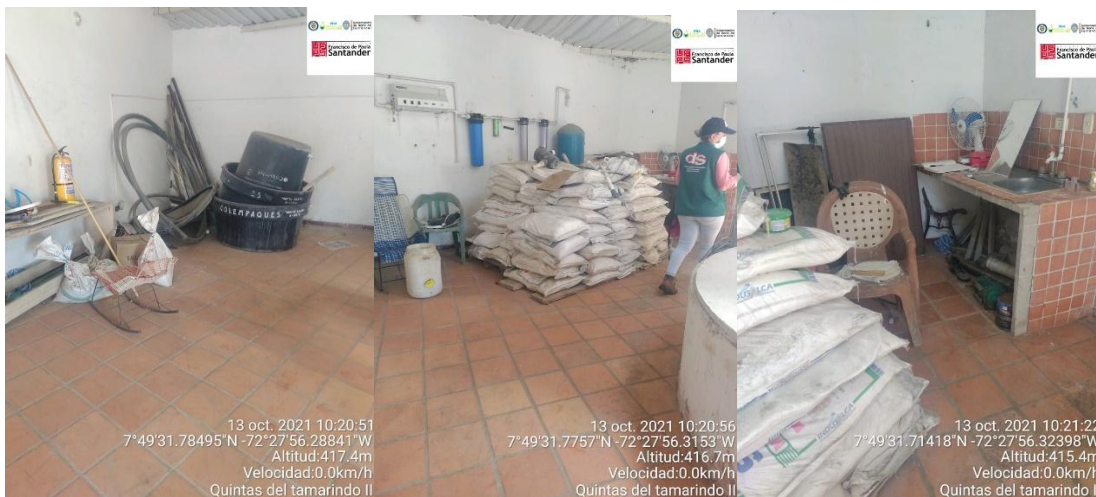
Figura 108. Zonas sucias desordenadas y con elementos que no son propios de la planta Quintas del Tamarindo II

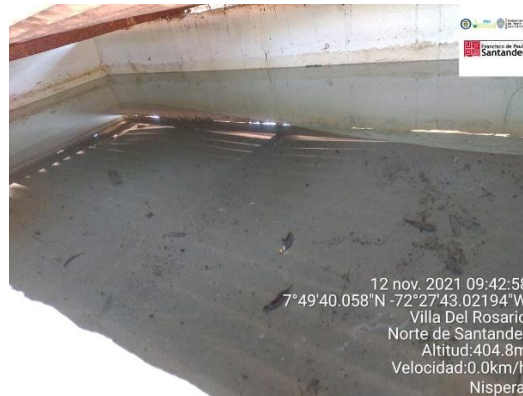
Se realizó inspección al tanque de almacenamiento de la vivienda 9 A con el fin de verificar el estado sanitario de este, se encontró que es un tanque convencional de concreto el cual se encontró limpio y en buen estado, no presentaba fugas ni grietas.

Figura 114. Tanque de almacenamiento casa 9 A. El Nisperal.

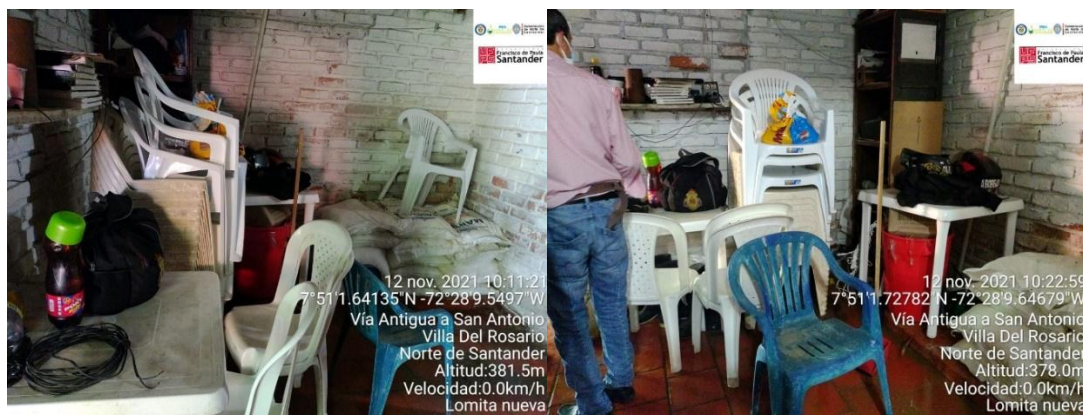
Figura 122. Cuarto de almacenamiento (desordenado). PTAP Lomita Nueva
