**ESTUDIO COMPARATIVO DE LA GRANULOMETRÍA Y GEOMETRÍA DE LAS
PARTÍCULAS DE MATERIAL DE BASE GRANULAR DE DOS FUENTES EN LA
CIUDAD DE SAN JOSÉ DE CÚCUTA**

**UNIVERSIDAD FRANCISCO DE PAULA SANTANDER
FACULTAD DE INGENIERÍA
INGENIERÍA CIVIL
SAN JOSÉ DE CÚCUTA**

**TRABAJO DE GRADO PARA OPTAR AL TÍTULO DE:
INGENIERO CIVIL**

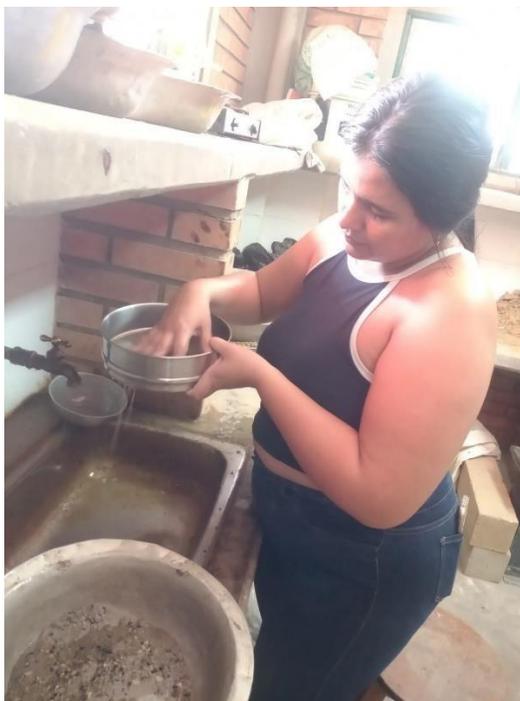
Figura 1. Lavado del material sobre el tamiz 200.

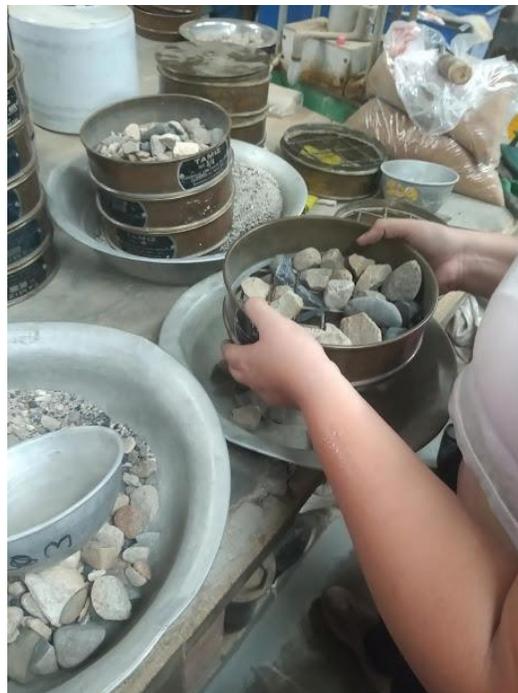
Posterior al tamizado, se separaron las partículas por sus tamaños en diferentes tazas y se pesaron las masas retenidas en los tamices para construir la tabla granulométrica con el objetivo de empezar a preparar y separar las fracciones necesarias para los ensayos de la característica dureza.

Figura 2. Separación del material seco por tamizado.

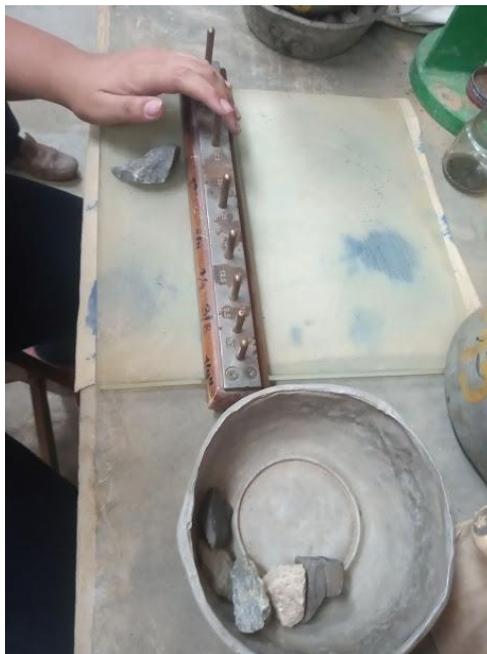
calibradores metálicos y pesando las masas retenidas y pasantes, respectivamente. Con los datos de las masas retenidas, pasantes y el total de cada tamaño, se determina los índices de aplanamiento y alargamiento para cada fracción y global.

Figura 3. Obtención del índice de alargamiento con los tamices de barras.

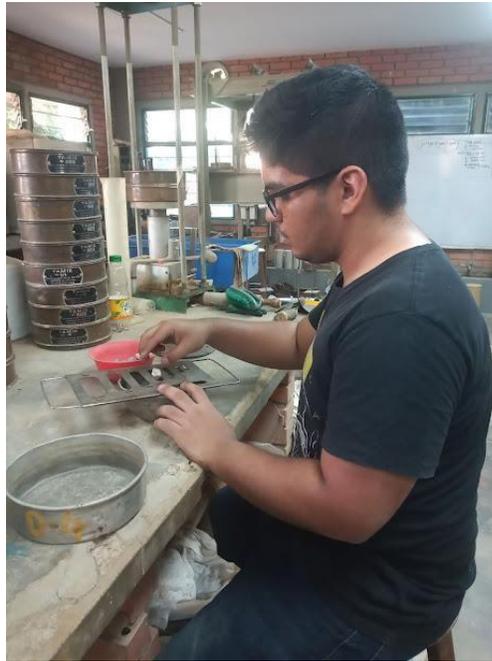
Figura 4. Obtención del índice de aplanamiento con el calibrador metálico.

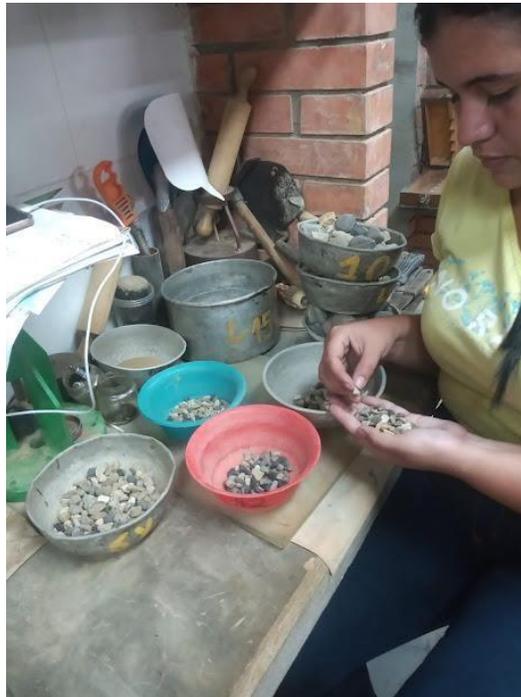
Teniendo las partículas separadas por tamaños y determinadas sus masas previamente se llevó a cabo el ensayo bajo el criterio de que las partículas presentaron al menos 1 cara la cual cuenta con un área de al menos un cuarto ($\frac{1}{4}$) de la sección transversal de la partícula. Las partículas fracturadas se separaron de las partículas que no presentaban fractura y se determinó la masa de la porción fracturada para posteriormente determinar con estos datos, el porcentaje de partículas fracturadas.

Figura 5. Clasificación de partículas fracturadas.

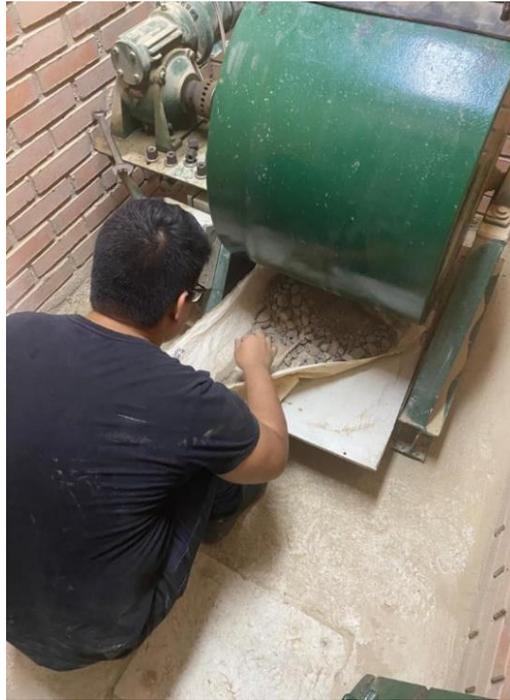
Preparada la muestra con la carga, se dio inicio a la máquina y se detuvo a las 100 y 500 revoluciones. En ambas ocasiones se sacó el material para ser tamizado por el tamiz no. 12 y se determinó la masa retenida y la masa pasante. Con estas masas es posible hallar el porcentaje de pérdidas.

Figura 6. Retiro de material de la máquina de los Ángeles.

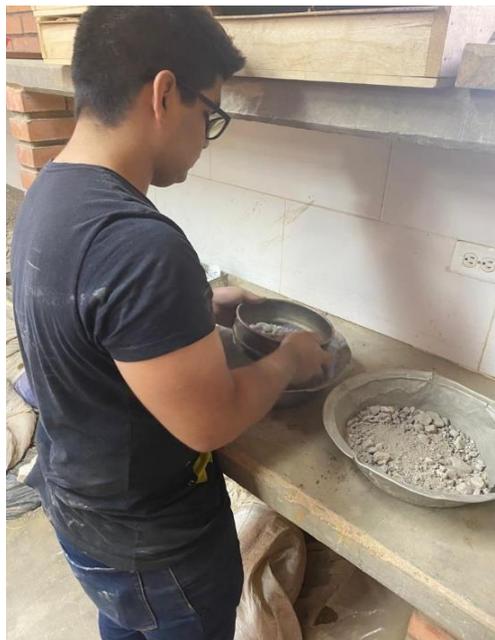
Figura 7. Tamizado del material luego del ensayo de desgaste.

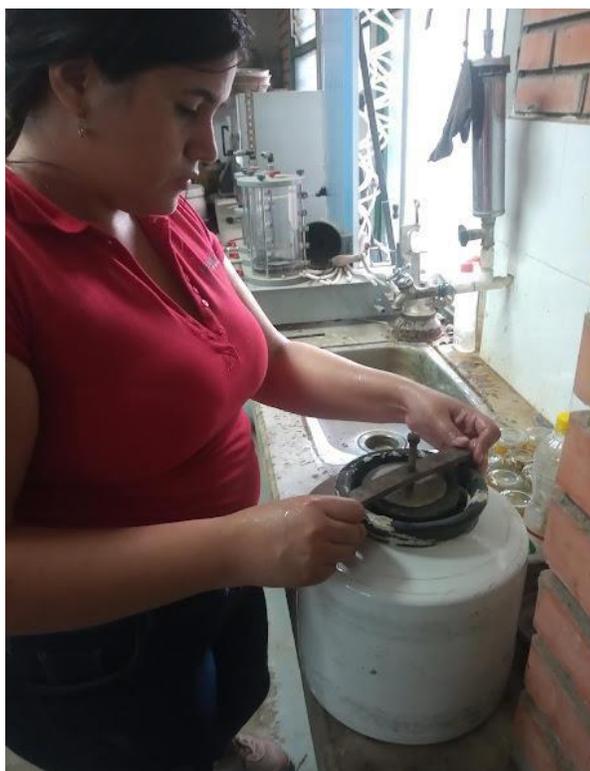
Se sometió a inmersión la muestra en 2 litros de agua por 1 hora en una taza. Posterior a esto, se introdujo dentro del cilindro la muestra con el agua usada en la inmersión y la carga, que se constituye por esferas de acero.

Figura 8. Preparación del cilindro de ensayo.

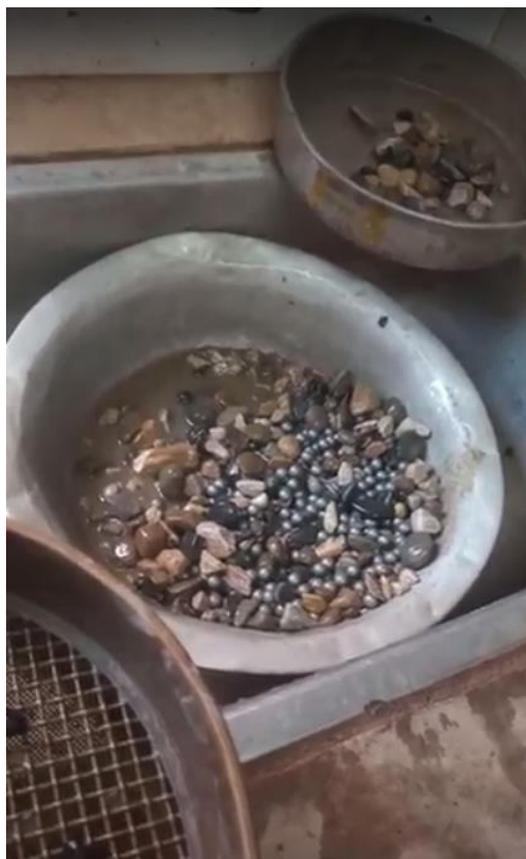
Figura 9. Material y carga retirados del cilindro luego del desgaste.

Se dio inicio a la máquina para que produjera revoluciones durante 2 h. Terminado el tiempo, se vació el contenido sobre los tamices no. 4 y no. 16 y con la ayuda de un imán se retiraron las esferas y se lavó el material con agua limpia. El material comprendido entre los dos tamices y determinó su masa seca para calcular las pérdidas.

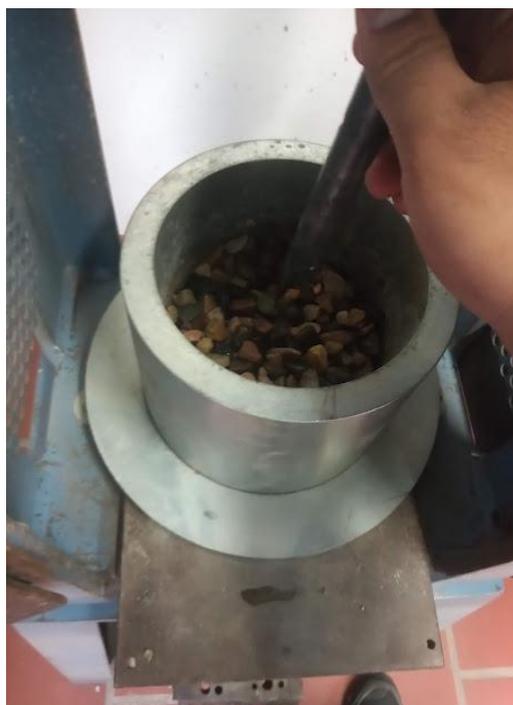
Con el material dispuesto en el molde, se ubicó el pistón encima del cilindro y con la ayuda de un rotulador de punta fina se hizo un par de marcas en el pistón. Estas marcas se hicieron con el objetivo de conocer el momento preciso en el cual se debía detener la máquina en el caso de que la penetración fuera alcanzada en un tiempo menor al tiempo de penetración, correspondiente a 10 min. La distancia entre las marcas fue de 20 mm, distancia correspondiente a la penetración requerida por el tipo de material usado.

**Figura 11. Compactación del material en la máquina de penetración.**

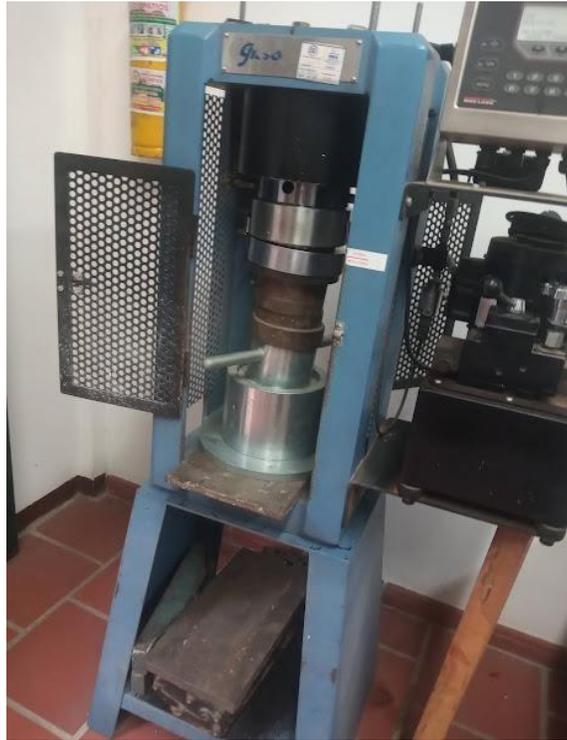
Figura 12. Instalación del material antes de ensayar.

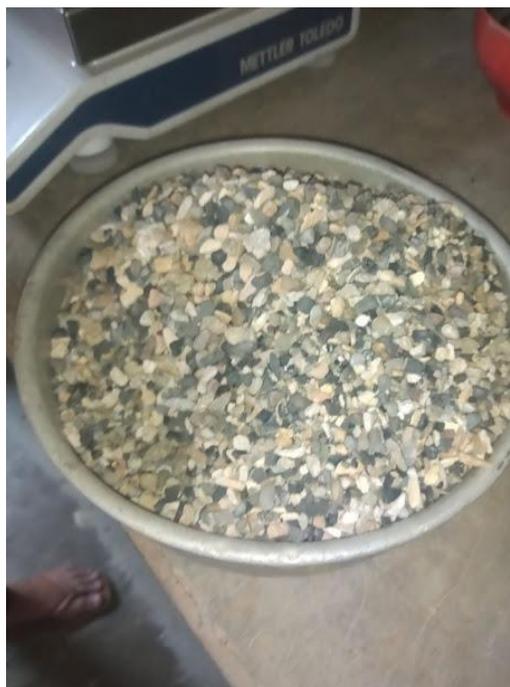
Se dio inicio a la máquina y al alcanzar la penetración, se detuvo la máquina, se anotó la fuerza alcanzada y el tiempo de compactación y se sacó el material del cilindro dándole golpes al mismo con la ayuda de un martillo de goma. La penetración alcanzada se tuvo en un periodo alrededor de los 4 minutos según los especímenes ensayados. Aun así, con un periodo menor al establecido en la norma, se determinó la fuerza necesaria para producir un 10% de finos.

Figura 13. Material después del ensayo.

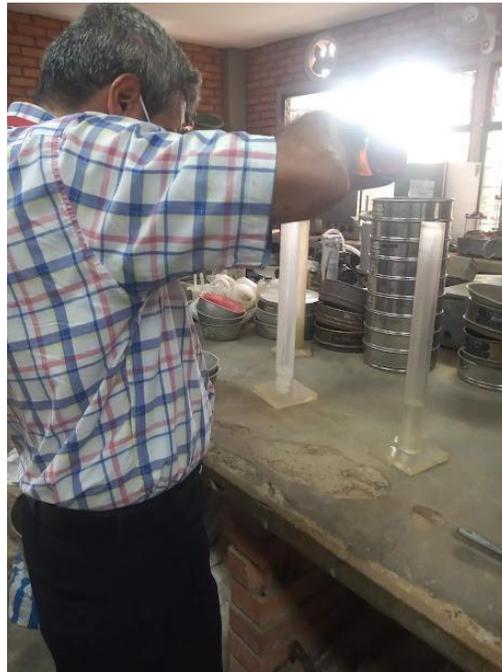
Figura 14. Vertimiento de solución en el cilindro graduado.

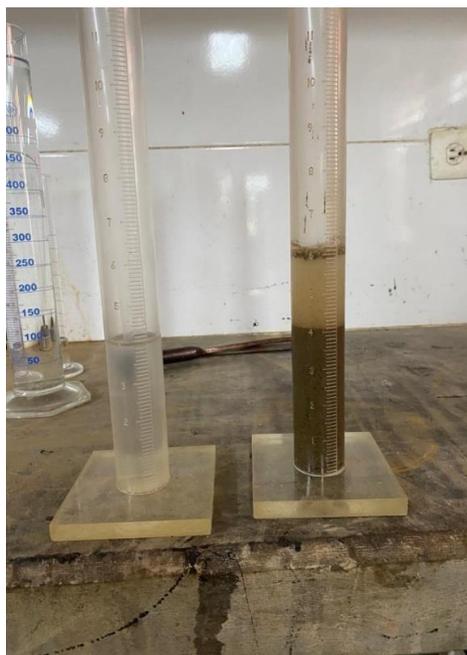
Hecho esto, se deja en reposo por 20 min para poder observar claramente la lectura de arcilla, la cual se hace de forma estrictamente visual. Luego de tomar la lectura de arcilla, se determinó la altura de arena introduciendo el dispositivo para tomar lecturas hasta posarse sobre la arena. Hecho esto, se determinó la lectura de la arena restando 254 mm del nivel superior del indicador y se anotó dicho resultado. Finalizado esto, se agitó el cilindro para deshacer el material suspendido y se vació el contenido.

Figura 15. Material luego del periodo de reposo.

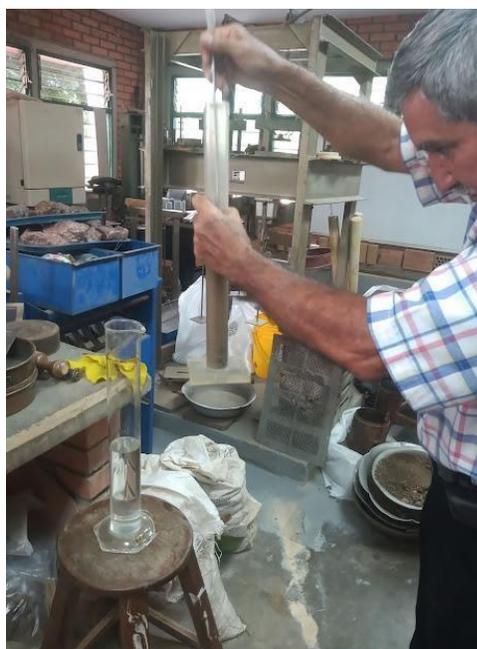
Figura 16. Lectura de la altura de arena.

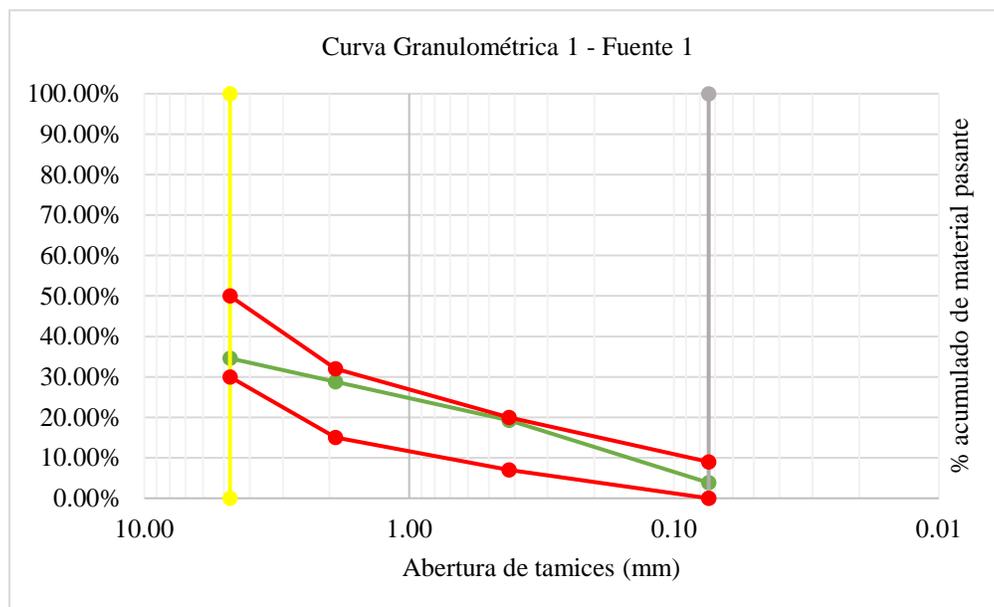
Se puede notar que el comportamiento de la granulometría se mantiene en el rango que recomienda la norma, pero se encuentra muy al límite, se recomienda en los tamices para fraccionar el material grueso no aplicar mucho material para que la curva se pueda levantar.

Figura 17. Comportamiento de la curva granulométrica 1 – Fuente 1

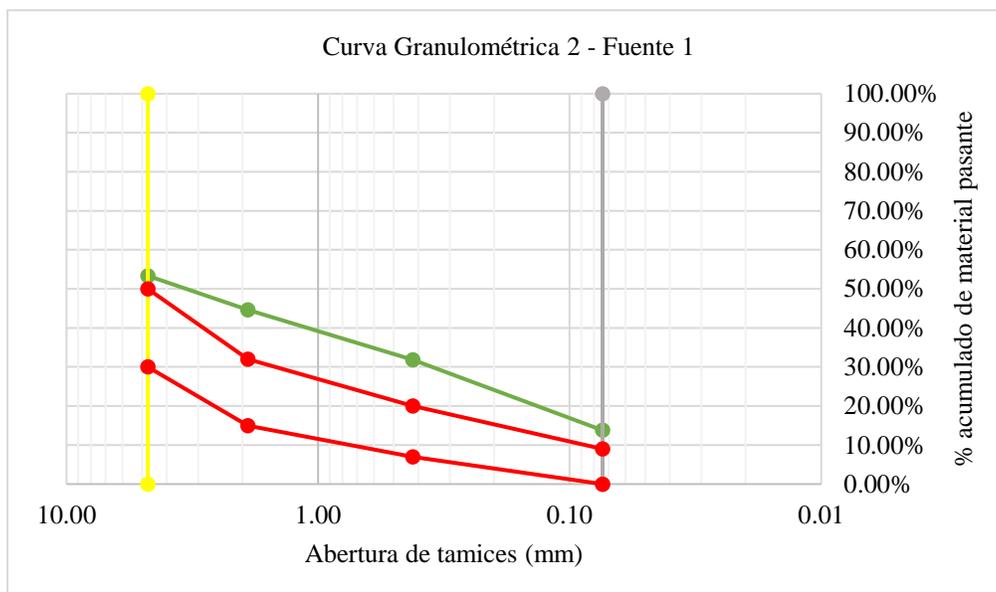
Se puede notar que el comportamiento de la granulometría se sale del rango que recomienda la norma, el material grueso tiene muy buen comportamiento por el contrario los tamices que están después del tamiz N.4 está por encima del rango que exige las especificaciones, se recomienda utilizar más material de estas series de tamices para que la curva baje.

Figura 18. Comportamiento de la curva granulométrica 2 – Fuente 1

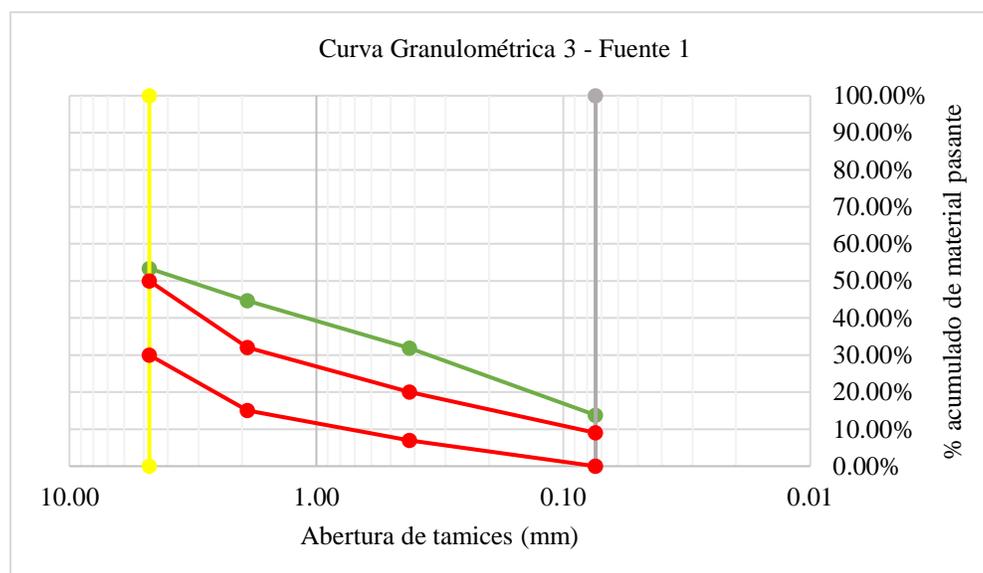
Se puede notar que el comportamiento de la granulometría se sale del rango que recomienda la norma, el material grueso tiene muy buen comportamiento por el contrario los tamices que están después del tamiz N.4 está por encima del rango que exige las especificaciones, se recomienda utilizar más material de estas series de tamices para que la curva baje.

Figura 19. Comportamiento de la curva granulométrica 3 – Fuente 1

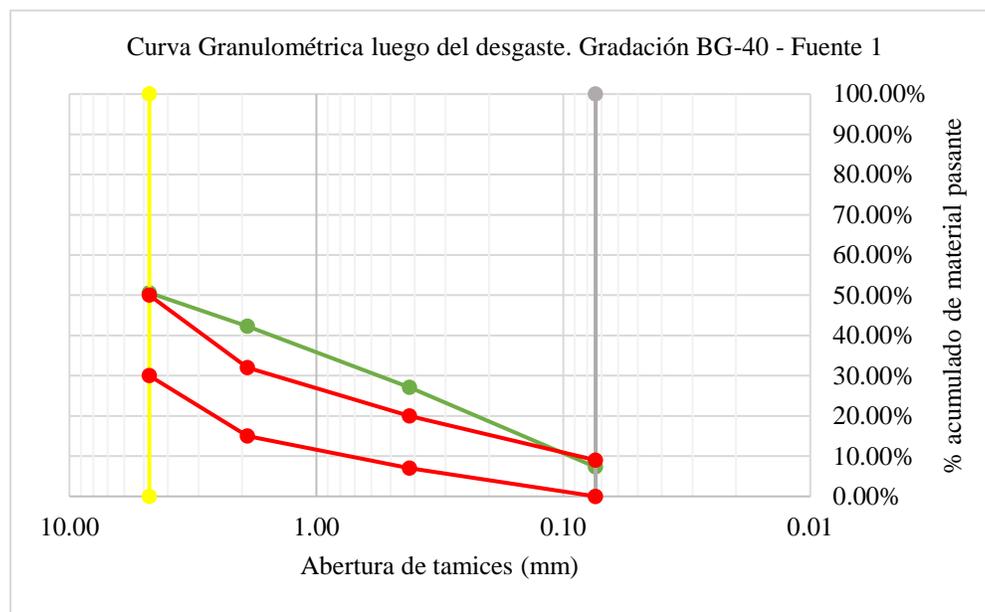
Revisando el comportamiento de la franja granulométrica después de haber realizado el ensayo de desgaste en la máquina de los ángeles, se pudo notar que el material tenía inicialmente un 100% de material grueso y luego se convirtió en un 62,52 % de material fino.

Figura 20. Comportamiento de la curva granulométrica luego del ensayo de desgaste – Fuente 1

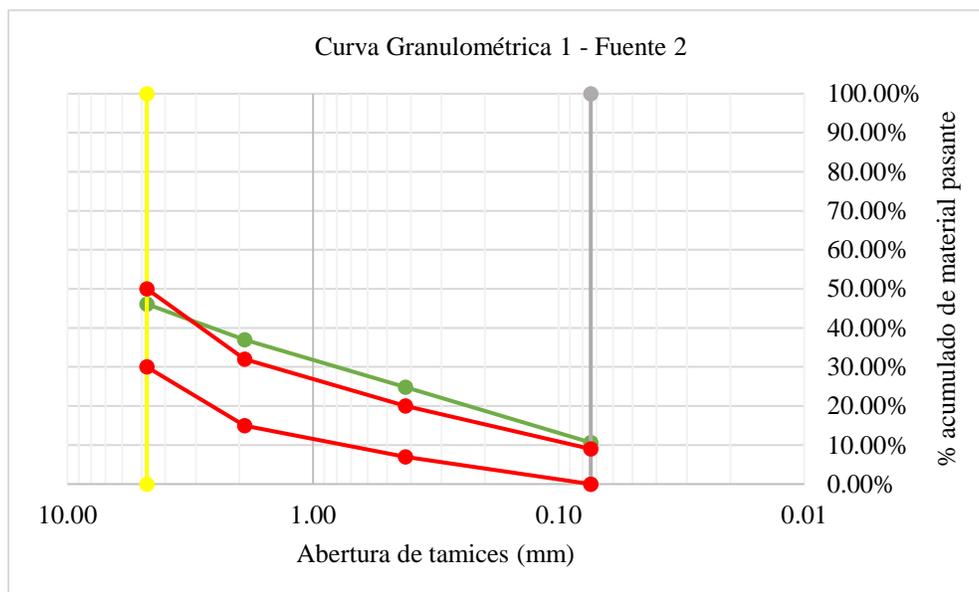
Se puede notar que el comportamiento de la granulometría se sale del rango que recomienda la norma, el material grueso tiene muy buen comportamiento por el contrario los tamices que están después del tamiz N.4 se encuentran por encima del rango que exige las especificaciones, se recomienda utilizar más material de estas series de tamices para que la curva baje.

Figura 21. Comportamiento de la curva granulométrica 1 – Fuente 2

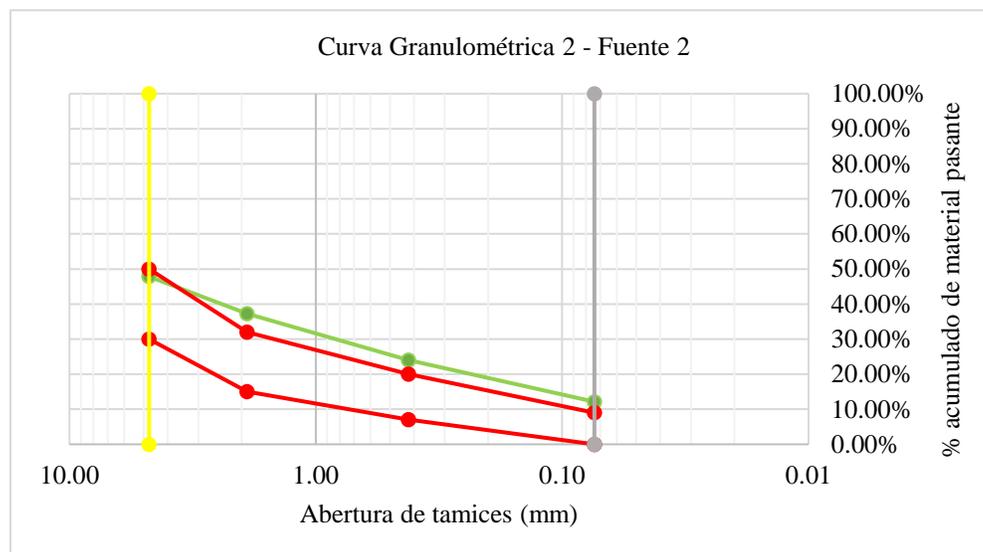
Se puede notar que el comportamiento de la granulometría se sale del rango que recomienda la norma, el material grueso tiene muy buen comportamiento por el contrario los tamices que están después del tamiz N.4 está por encima del rango que exige las especificaciones, se recomienda utilizar más material de estas series de tamices para que la curva baje.

Figura 22. Comportamiento de la curva granulométrica 2 – Fuente 2

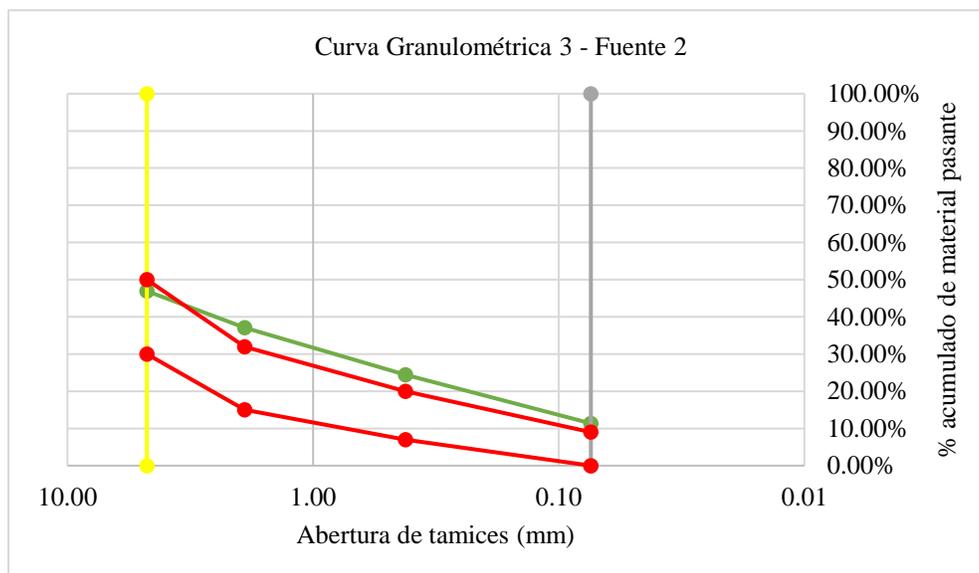
Se evidencia que el comportamiento de la granulometría se sale del rango que recomienda la norma, el material grueso tiene muy buen comportamiento por el contrario los tamices que están después del tamiz N.4 está por encima del rango que exige las especificaciones, se recomienda utilizar más material de estas series de tamices para que la curva baje.

Figura 23. Comportamiento de la curva granulométrica 3 – Fuente 2

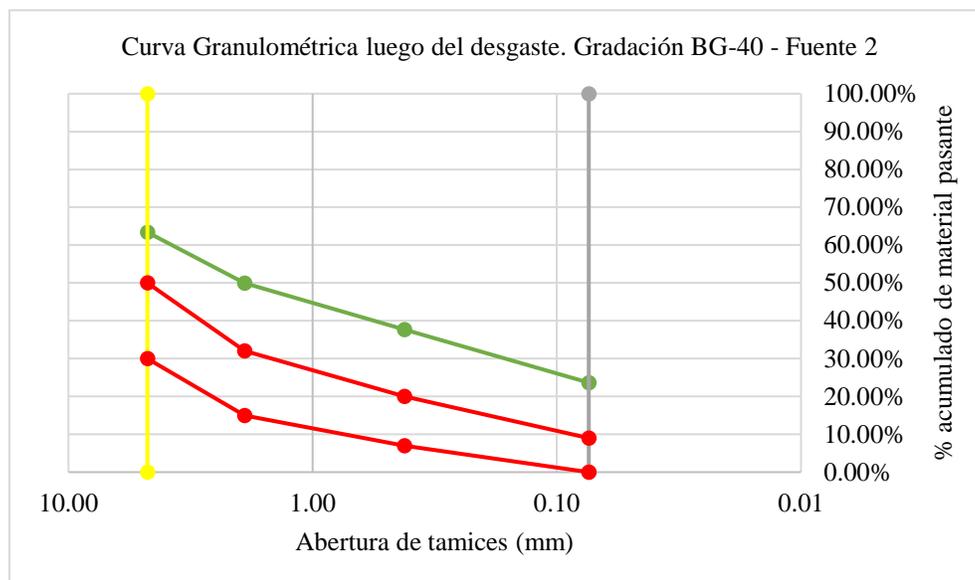
Se puede evidenciar que el comportamiento de la granulometría se sale del rango que recomienda la norma, el material grueso tiene muy buen comportamiento por el contrario los tamices que están después del tamiz N.4 está por encima del rango que exige las especificaciones, se recomienda utilizar más material de estas series de tamices para que la curva baje.

Figura 24. Comportamiento de la curva granulométrica luego del ensayo de desgaste – Fuente 2

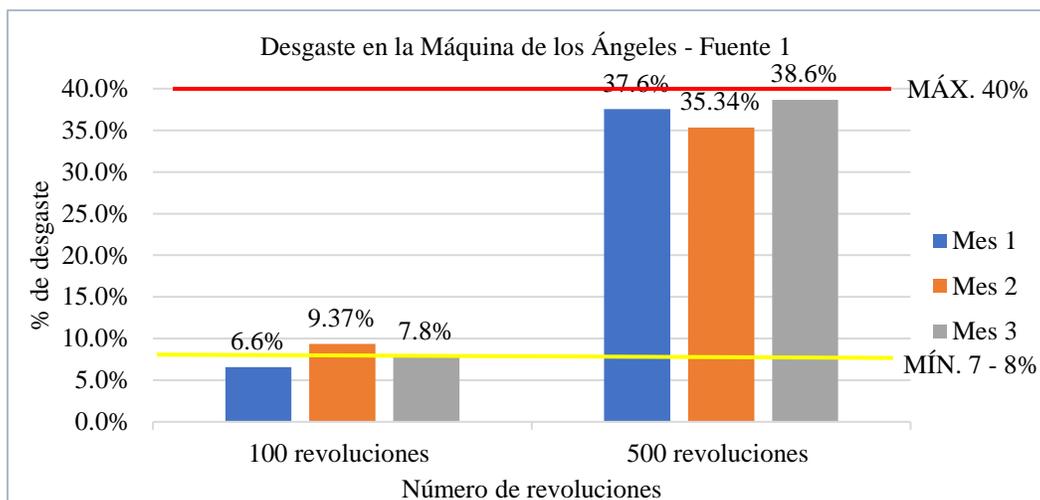
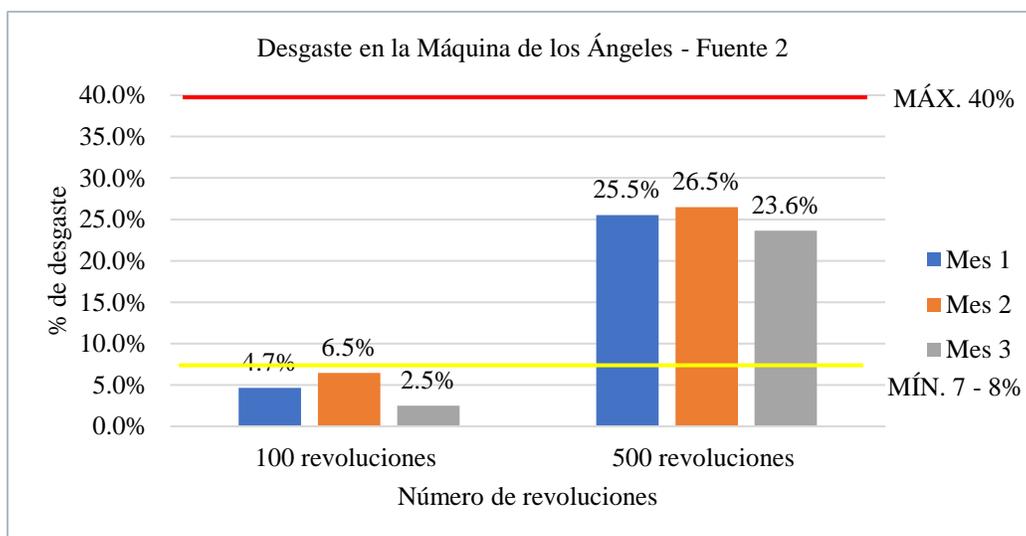
Analizando el comportamiento de las dos fuentes en cuanto al ensayo de desgaste en la máquina de los ángeles se puede evidenciar que la fuente 2, del río Zulia, tiene un mejor comportamiento ya que esta con un promedio de 25,20%, más lejos del límite de 40% máximo en comparación con la fuente 1 que cuenta con un 37,18%.

Figura 25. Desgaste en la Máquina de los Ángeles - Fuente 1

Figura 26. Desgaste en la Máquina de los Ángeles - Fuente 2

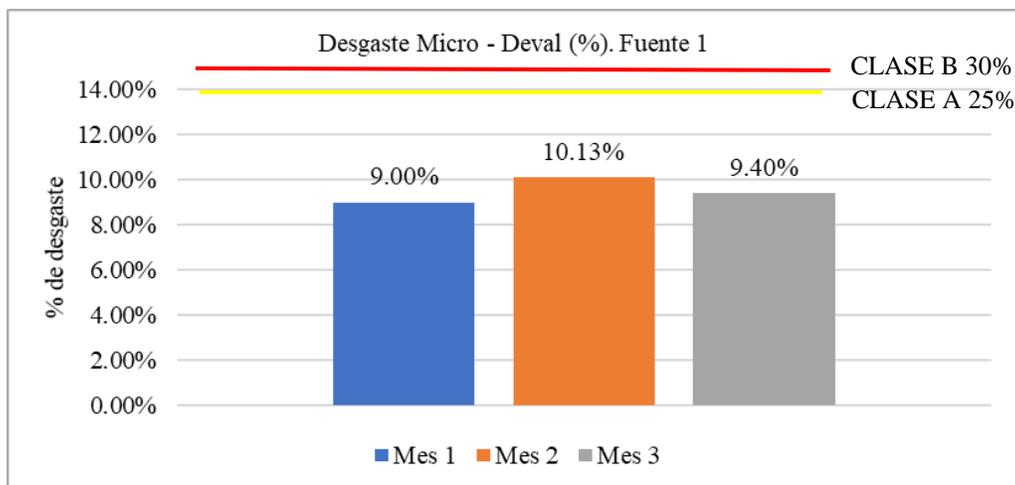
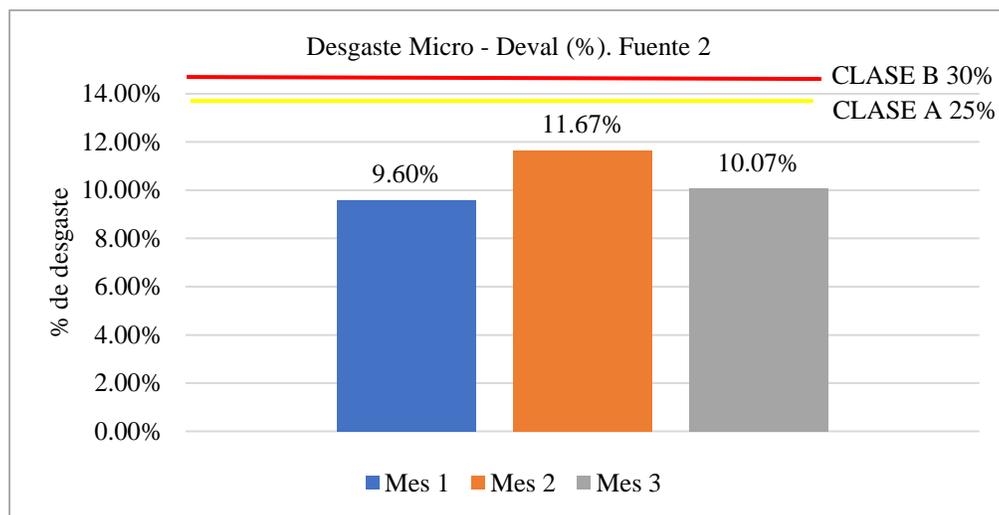
En el ensayo de degradación en el equipo Micro – Deval, en cuanto al comportamiento de la fuente 1, se puede evidenciar que cumple con la norma para la clase A y B con un porcentaje máximo de 25% y 30% como lo indica la especificación, teniendo un promedio de los resultados obtenidos de 9,51%.

De acuerdo a lo anterior, se puede mencionar que la fuente 1, la cual proviene del rio Pamplonita presenta mejor cumplimiento que la fuente 2, ya que se encuentra más lejos al límite máximo.

Figura 27. Desgaste Micro – Deval (%) – Fuente 1

Figura 28. Desgaste Micro – Deval (%) – Fuente 2

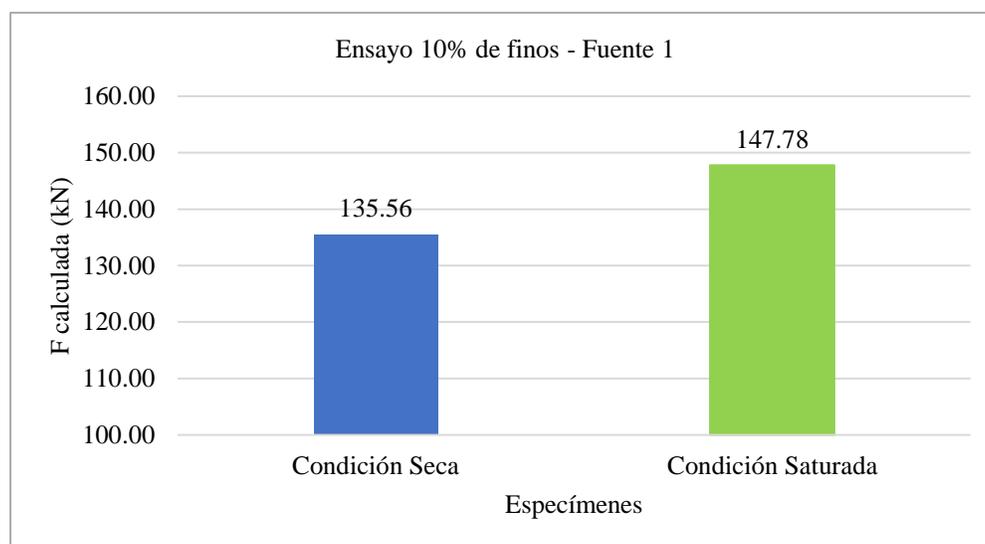
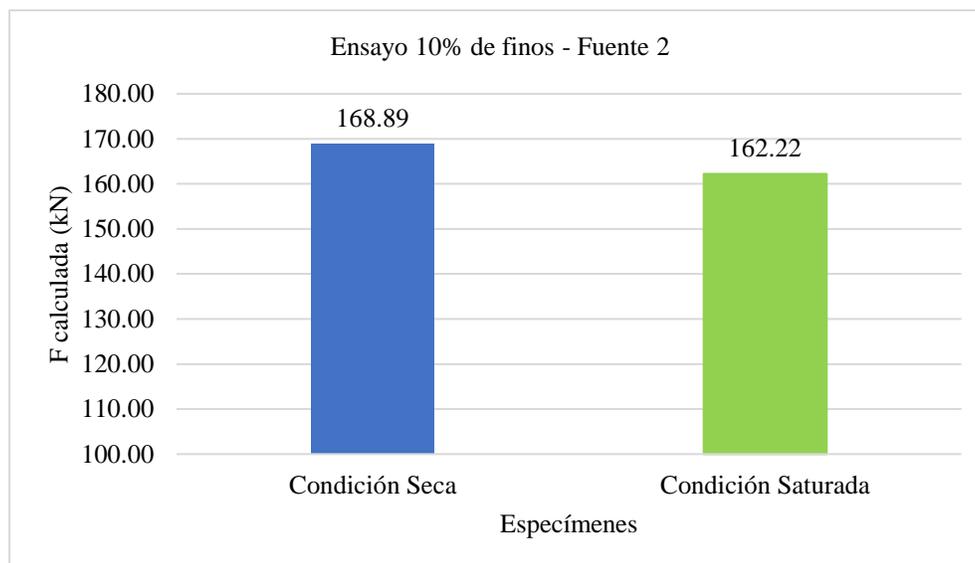
El ensayo de evaluación de resistencia por el método del 10% de finos en su comportamiento de la fuente 1, se puede evidenciar que cumple con la norma con una fuerza mínima calculada de 70 kN y 90 kN como lo indica la especificación, teniendo una fuerza por encima de lo que recomienda INVIAS manejando un promedio de los resultados obtenidos de 135.56 kN para los especímenes en condición seca y 147.78 kN para los especímenes en condición saturada.

De acuerdo a lo anterior, se puede mencionar que la fuente 2, la cual proviene del rio Zulia presenta mejor cumplimiento, ya que se encuentra por encima del límite mínimo.

Figura 29. Ensayo 10% de finos – Fuente 1

Figura 30. Ensayo 10% de finos – Fuente 2

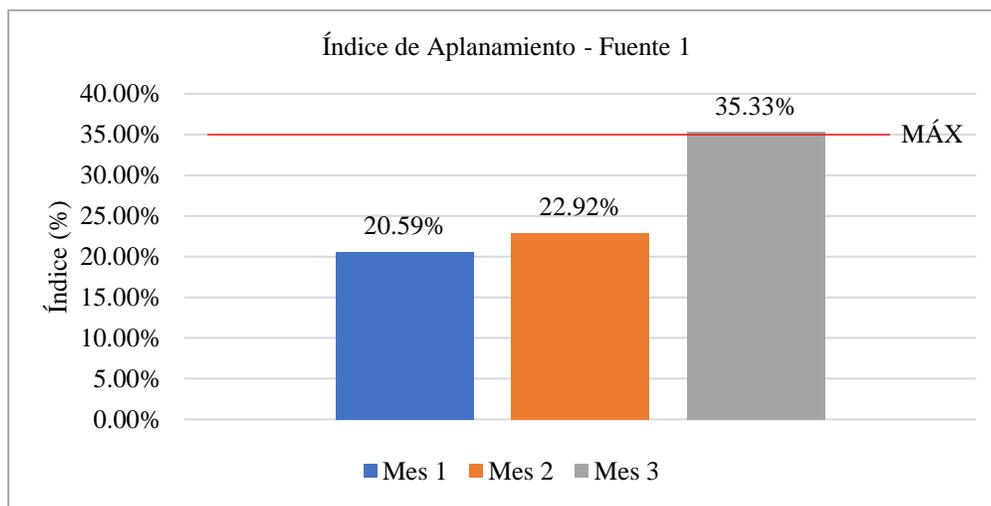
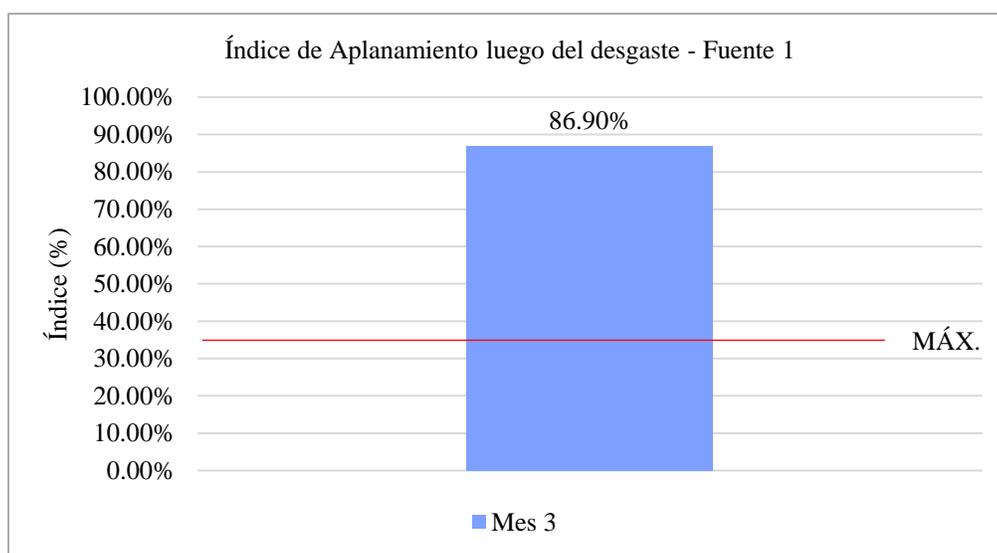
En el ensayo de índice de aplanamiento de la fuente 1 después de practicar el ensayo de Desgaste en la máquina de los ángeles se puede evidenciar que no presenta cumplimiento con la norma con un porcentaje máximo de 35% como lo indica la especificación, teniendo un resultado de 86.9% con una diferencia de un 51,9% por encima de lo que exige INVIAS

Figura 31. Índice de Aplanamiento – Fuente 1

Figura 32. Índice de Aplanamiento luego del desgaste – Fuente 1

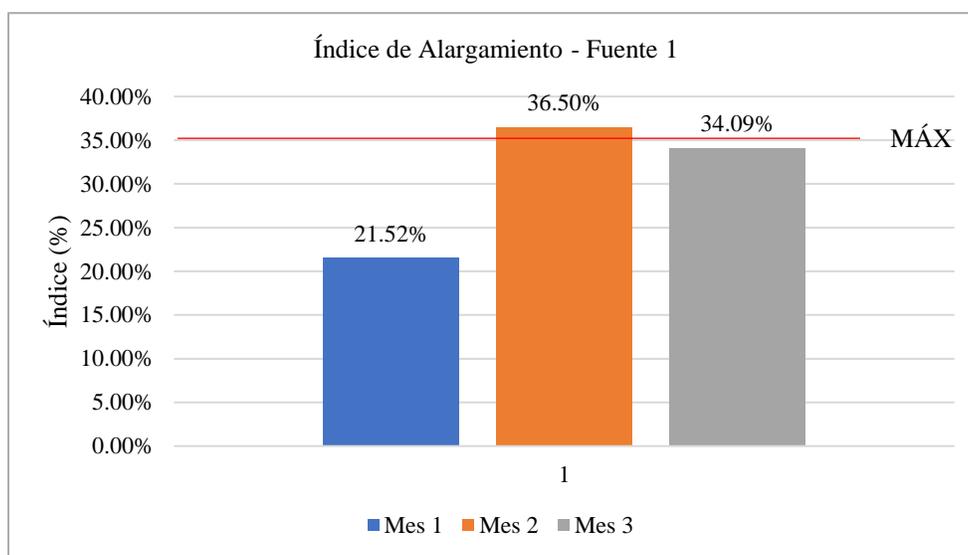
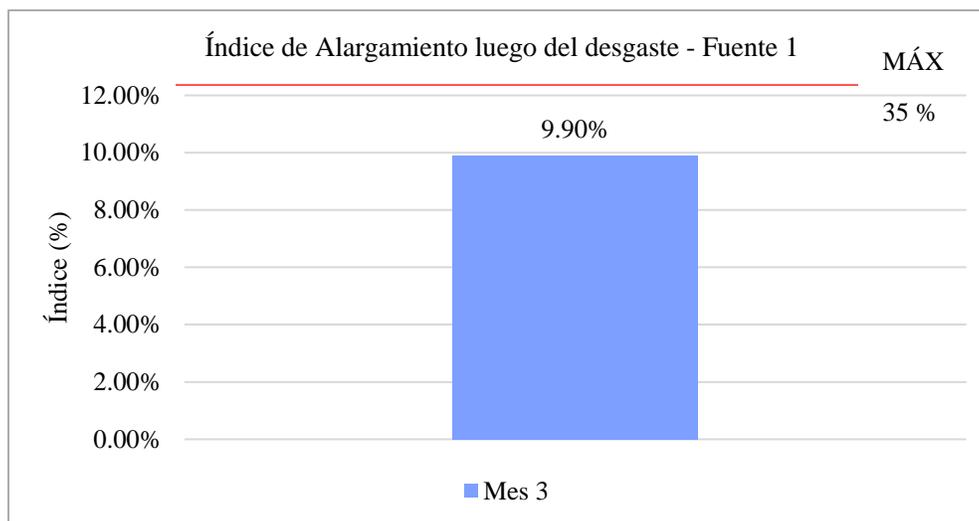
En el ensayo de índice de alargamiento de la fuente 1, se puede evidenciar que cumple con la norma puesto que arroja un resultado de 30,70% por debajo del límite máximo de 35% como lo indica la especificación, manejando un promedio de los resultados obtenidos de 30,70% y cabe mencionar que el comportamiento del segundo mes tiene un excedente de 1,50% de lo exigido por la especificación.

En el ensayo de índice de alargamiento de la fuente 1, después de practicar el ensayo de Desgaste en la máquina de los ángeles se puede evidenciar que presenta cumplimiento con la norma con un porcentaje máximo de 35% como lo indica la especificación, teniendo un resultado de 9.9%, es decir, por debajo de lo que exige INVIAS.

Figura 33. Índice de Alargamiento – Fuente 1

Figura 34. Índice de Alargamiento luego del desgaste – Fuente 1

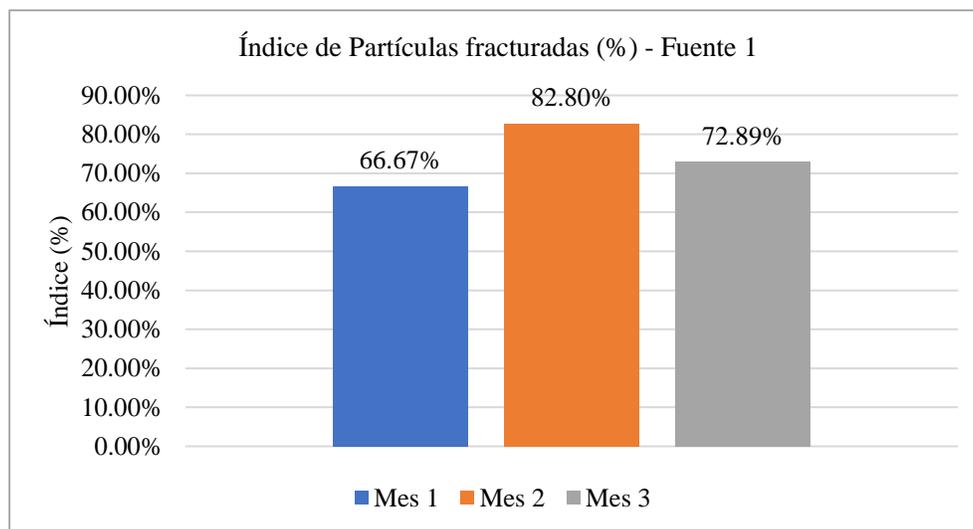
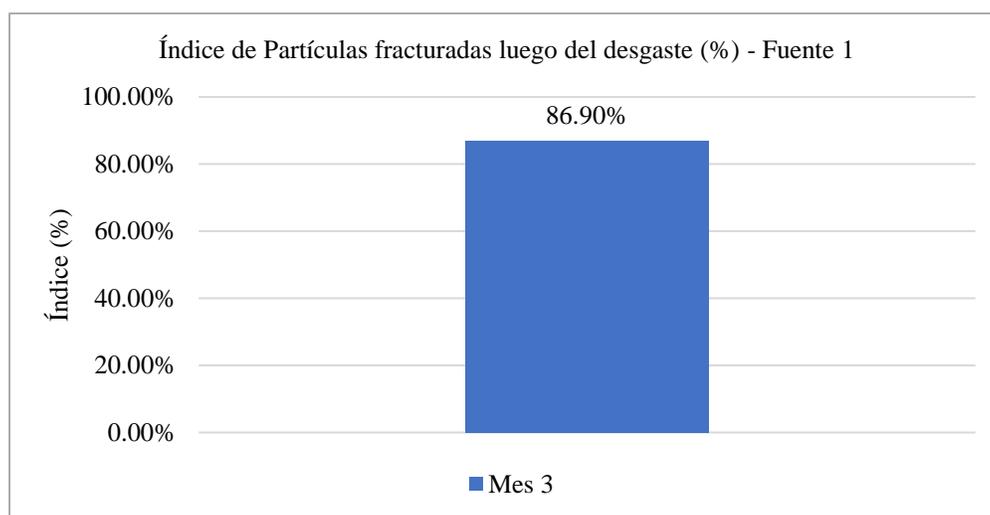
En el ensayo de índice de partículas fracturadas de la fuente 1, se puede evidenciar que cumple con la norma para la clase A con un límite mínimo de 50% y para la clase B con un límite mínimo de 70% pues se tiene un resultado por encima estos valores exigidos por el INVIAS, cabe mencionar que el comportamiento en los tres periodos no cumple con la clase C, que es el 100% de la muestra.

En el ensayo de índice de partículas fracturadas de la fuente 1 después de practicar el ensayo de Desgaste en la máquina de los ángeles se puede evidenciar que cumple con la norma para la clase A con un límite mínimo de 50% y para la clase B con un límite mínimo de 70% pues el resultado arrojado fue de 86.9%.

Figura 35. Índice de Partículas fracturadas (%) – Fuente 1

Figura 36. Índice de Partículas fracturadas luego del desgaste (%) - Fuente 1

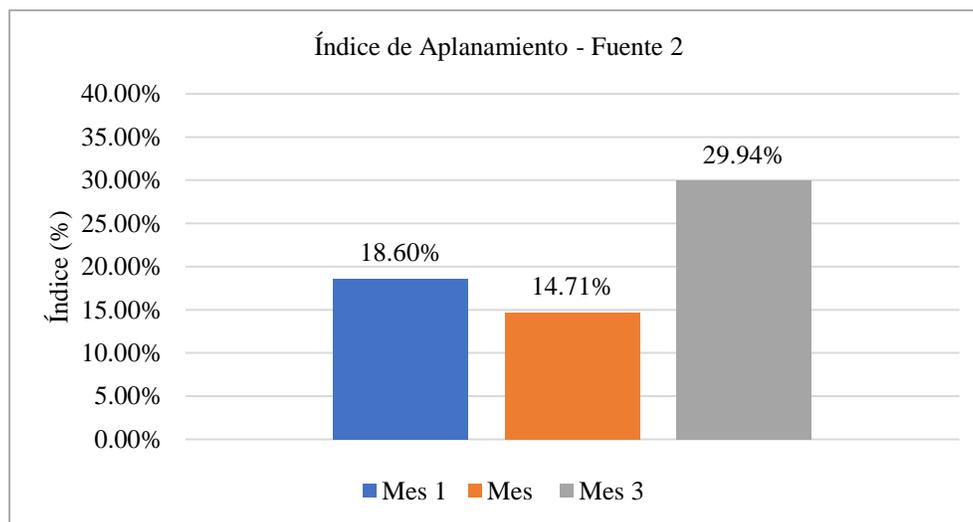
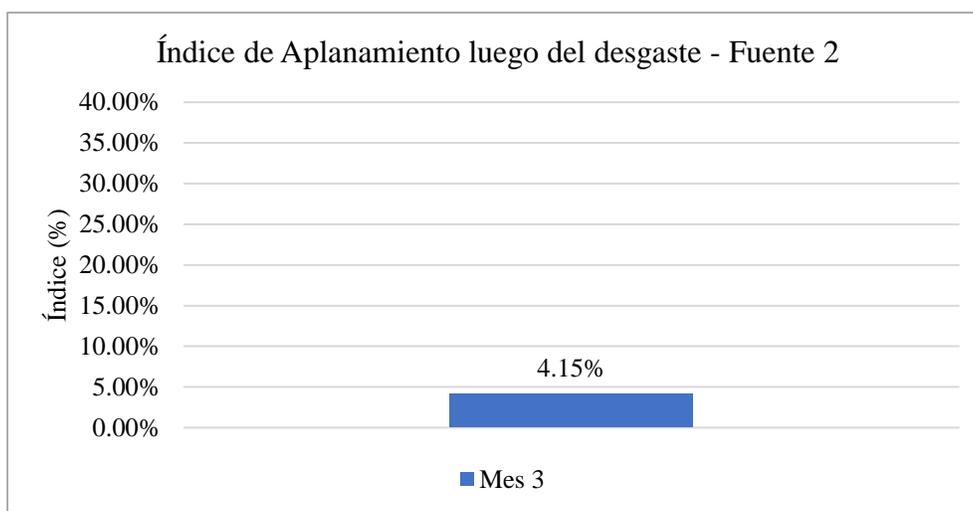
En el ensayo de índice de aplanamiento de la fuente 2, se puede evidenciar que cumple con la norma pues el resultado arrojado fue de 21,08% en promedio, estando por debajo del límite máximo de 35% como lo indica la especificación.

En el ensayo de índice de aplanamiento de la fuente 2, después de practicar el ensayo de Desgaste en la máquina de los ángeles se puede evidenciar que presenta cumplimiento con la norma con un resultado de 4.15% estando por debajo del límite máximo de 35% como lo indica la especificación.

Figura 37. Índice de Aplanamiento – Fuente 2

Figura 38. Índice de Aplanamiento luego del desgaste - Fuente 2

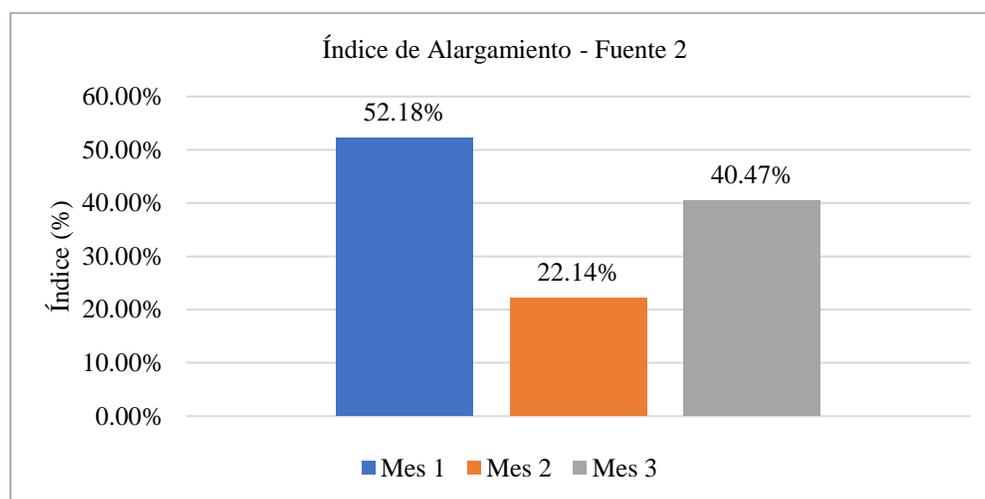
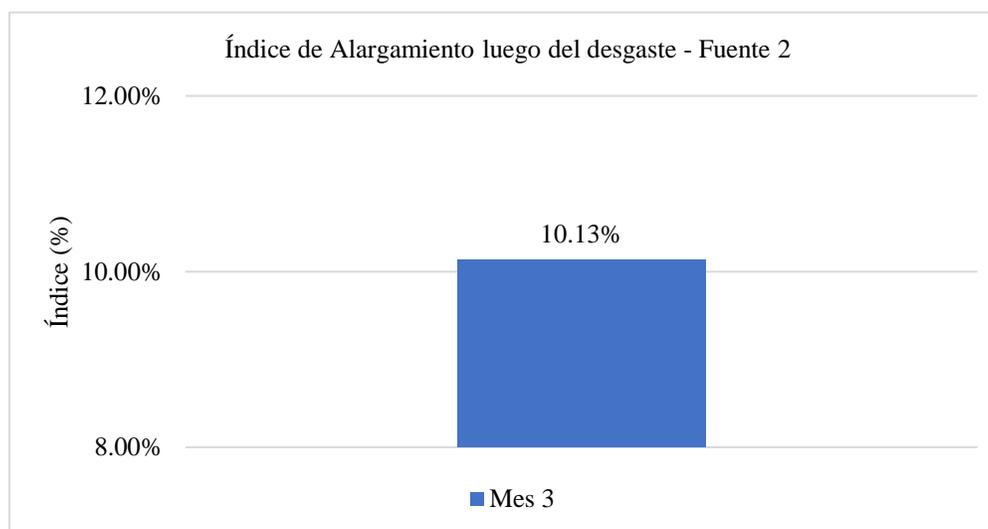
En el ensayo de índice de alargamiento de la fuente 2, se puede evidenciar que no cumple con la norma pues el resultado arrojado fue de 38,26% en promedio, estando por debajo del límite máximo de 35% como lo indica la especificación.

En el ensayo de índice de alargamiento de la fuente 2, después de practicar el ensayo de Desgaste en la máquina de los ángeles se puede evidenciar que presenta cumplimiento con la norma pues el resultado de 10.13% se encuentra por debajo del límite máximo de 35% como lo indica la especificación.

Figura 39. Índice de Alargamiento - Fuente 2

Figura 40. Índice de Alargamiento luego del desgaste - Fuente 2
