**ESTUDIO COMPARATIVO DE LA GRANULOMETRÍA Y GEOMETRÍA DE LAS
PARTÍCULAS DE MATERIAL DE BASE GRANULAR DE DOS FUENTES EN LA
CIUDAD DE SAN JOSÉ DE CÚCUTA**

**UNIVERSIDAD FRANCISCO DE PAULA SANTANDER
FACULTAD DE INGENIERÍA
INGENIERÍA CIVIL
SAN JOSÉ DE CÚCUTA**

**TRABAJO DE GRADO PARA OPTAR AL TÍTULO DE:
INGENIERO CIVIL**

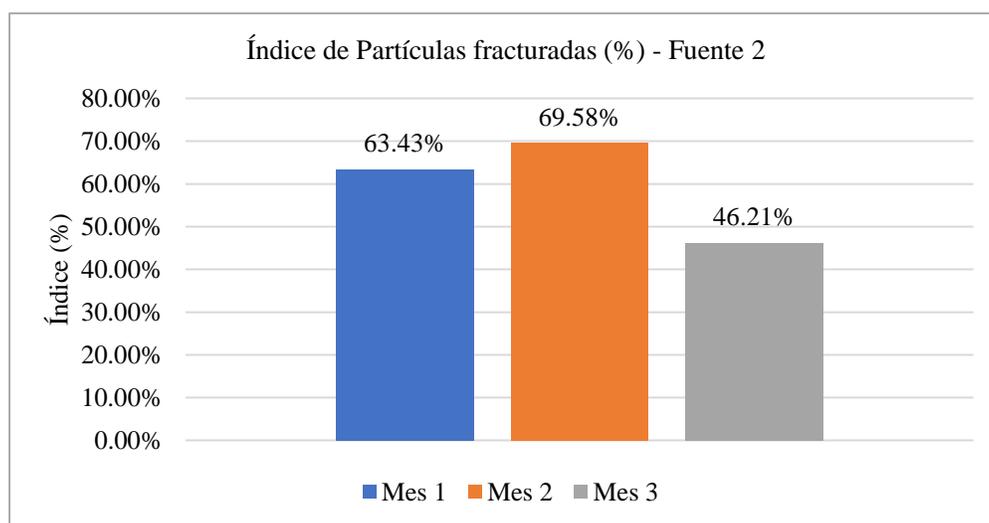
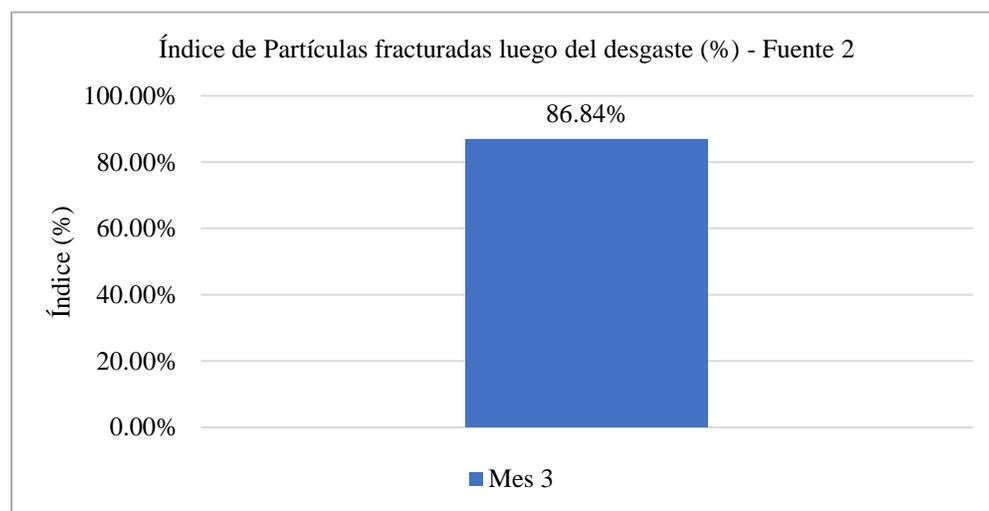
En el ensayo de índice de partículas fracturadas de la fuente 2, se puede evidenciar que cumple con la norma para la clase A con un límite mínimo de 50% y 70% para la clase B, como lo indica la especificación, teniendo un resultado promedio por encima de lo exigido. Cabe mencionar que el comportamiento en los tres periodos no cumple con la clase C, que es el 100% de la muestra.

En el ensayo de índice de partículas fracturadas de la fuente 1 después de practicar el ensayo de Desgaste en la máquina de los ángeles se puede evidenciar que cumple con la norma para la clase A y la clase B con un resultado arrojado de 86,84%.

Figura 41. Índice de Partículas fracturadas (%) - Fuente 2

Figura 42. Índice de Partículas fracturadas luego del desgaste (%) - Fuente 2
