TÍTULO DEL TRABAJO (TESIS): ESTADO DEL ARTE SOBRE IDENTIFICACIÓN Y TRATAMIENTO DE PATOLOGÍAS DEL CONCRETO REFORZADO.

ESTADO DEL ARTE SOBRE IDENTIFICACIÓN Y TRATAMIENTO DE PATOLOGÍAS
DEL CONCRETO REFORZADO

UNIVERSIDAD FRANCISCO DE PAULA SANTANDER

PLAN DE ESTUDIOS INGENIERÍA CIVIL

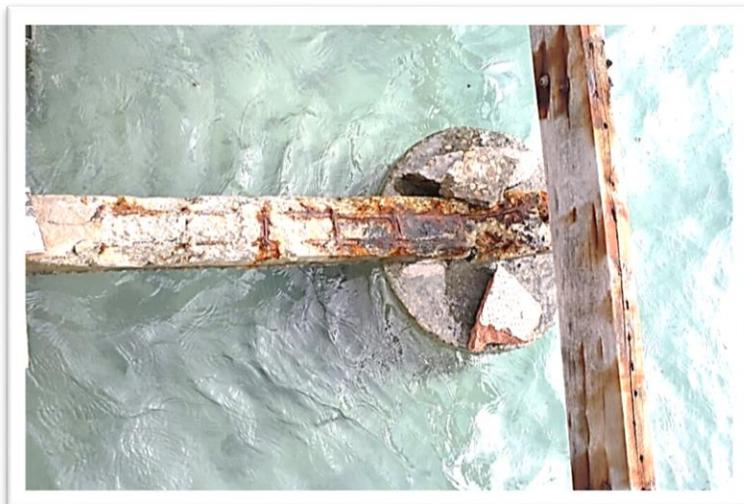
Figura 1. Ataque externo de sulfato en el concreto. (Londoño, n.d.)

Los sulfatos son compuestos químicos que están presentes en una gran variedad de concentraciones en el suelo, aguas subterráneas, aguas superficiales y aguas de mar. El ataque al concreto por sulfato puede ser externo (véase figura 1) o interno (ej. debido a que una fuente soluble se incorpora al concreto en el momento de la mezcla, el yeso en el agregado) (Londoño, n.d.).

Estas reacciones dentro de la pasta del cemento tienen como resultado un aumento en el volumen del sólido, por lo que el concreto se expande, se fractura y se ablanda; produciéndose una pérdida de adherencia entre la pasta, los agregados y el acero de refuerzo, lo cual conlleva a una disminución en la capacidad estructural del elemento. Además, la porosidad de un concreto agrietado, propicia la entrada de diversas sustancias agresivas que se encuentran en el entorno (Avendaño, 2006).

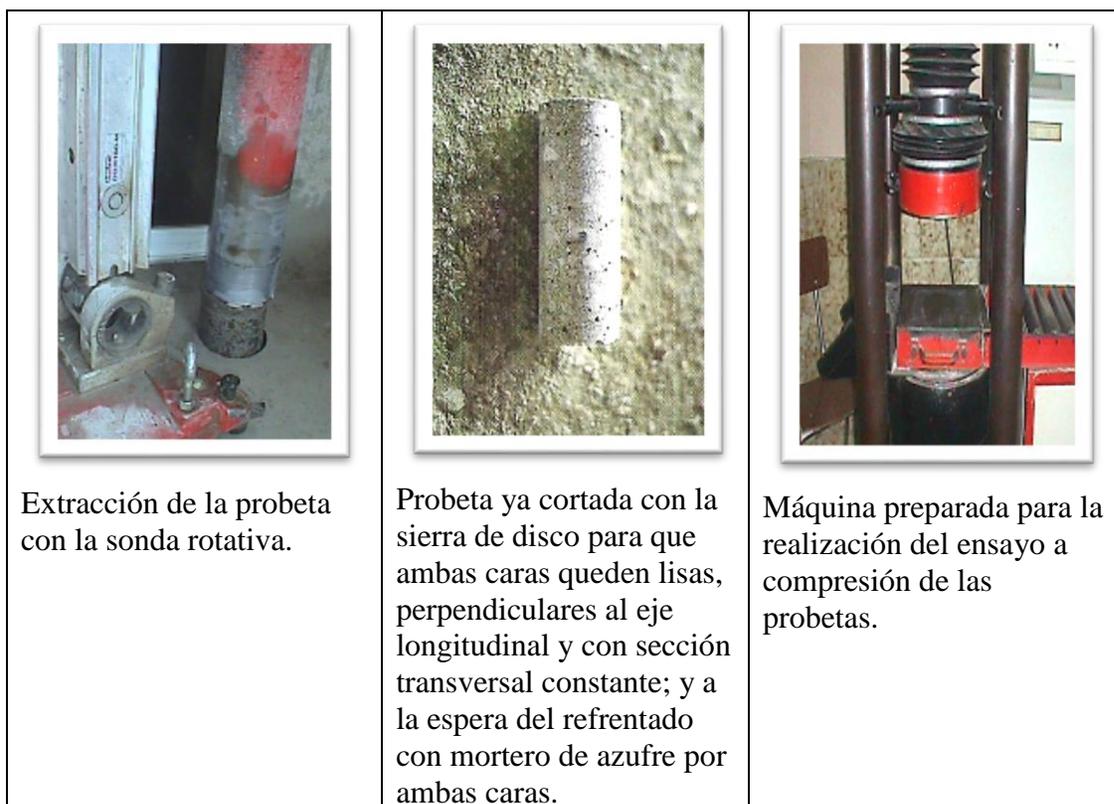
❖ Extracción y rotura de probetas testigo de concreto: Consiste en un ensayo para determinar la resistencia de un concreto endurecido de una estructura mediante la extracción con sonda rotativa de diamante de probetas testigo, y su posterior rotura en laboratorio (véase figura 3). Es el sistema más seguro para determinar con fiabilidad la resistencia a compresión, pero también es el sistema más costoso y destructivo (Porto, 2005).

Figura 3. Extracción de probetas testigo de concreto. (Porto, 2005).

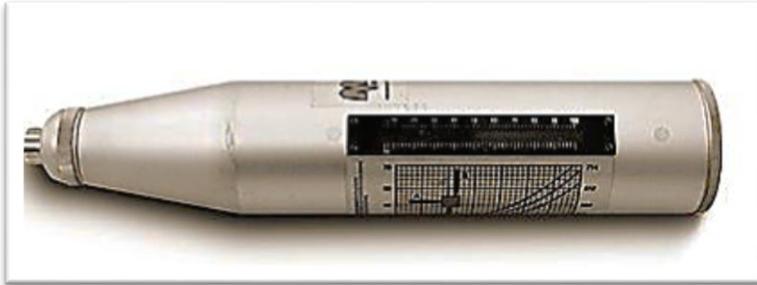
Ensayo esclerométrico o índice de rebote mediante esclerómetro: (véase figura 5) Es una prueba no destructiva de la resistencia del concreto. La diseñó y desarrolló el ingeniero suizo Ernest Schmidt en los años 40. Patentado como martillo SCHMIDT, siendo su valor “R” (índice de rebote) una unidad adimensional que relaciona la dureza superficial del concreto con su resistencia de modo experimental. El sistema de funcionamiento está basado en la medida del rebote de una masa de acero, liberada por un percutor al hacer presión con el aparato sobre la superficie del concreto (Sanjuan, 2014).

Una vez la masa ha impactado vuelve hacia atrás, arrastrando la aguja de una escala graduada donde se lee el resultado.

Figura 5. Esclerómetro. Patología, rehabilitación: (Sanjuan, 2014)

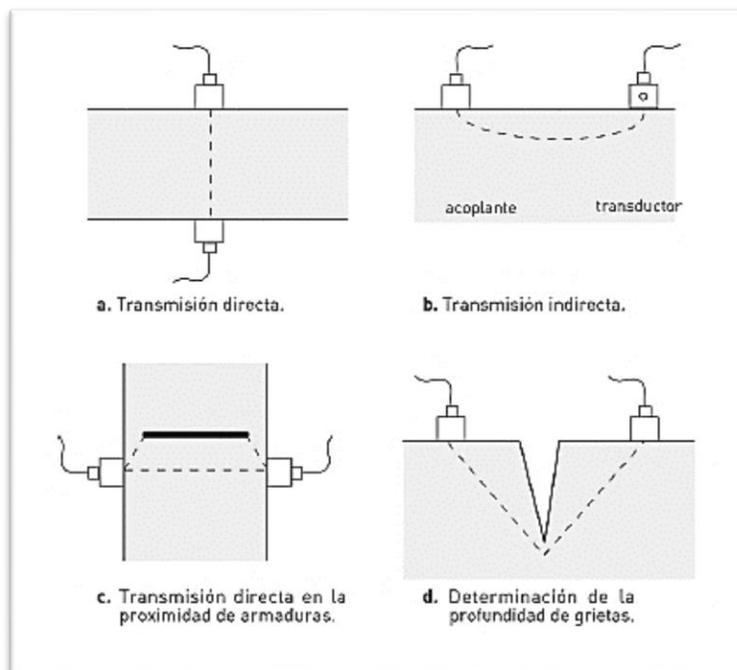
- La homogeneidad del concreto delimitando las zonas de distinta calidad.
- La presencia de fisuras y huecos.
- La valoración orientativa de la resistencia de concreto.

Figura 6. Técnica de ultrasonido para la detección de discontinuidades.(Broto, 2006).

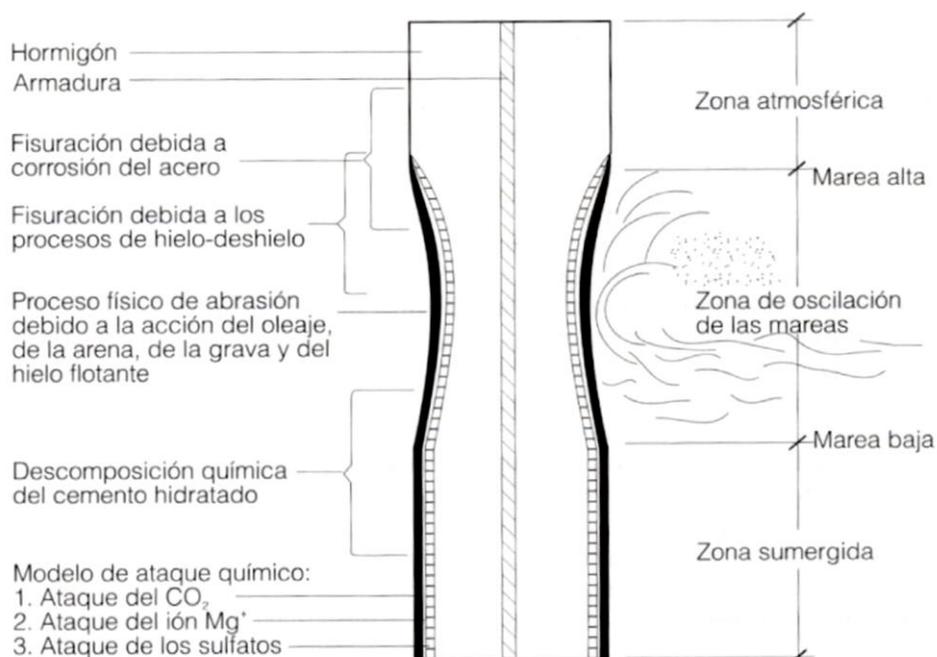
Figura 12. Deterioro de estructuras de concreto reforzado en agua de mar. (IECA, 2013)

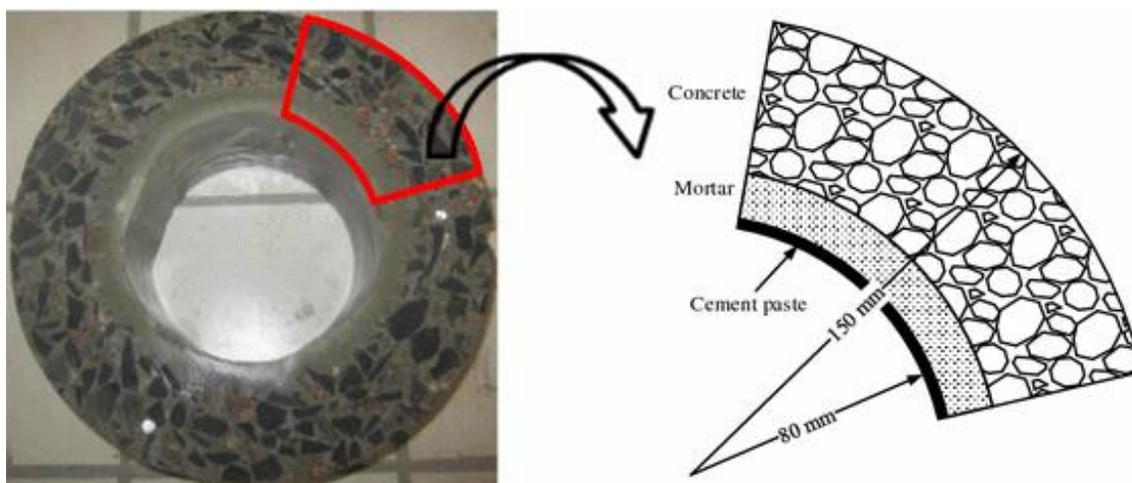
En la superficie interna la concentración de cloruro es mayor que en la superficie externa, por tanto, la tasa de acumulación de cloruro es mayor en la superficie interna en pilas huecas de concreto reforzado. Por el proceso centrifugo, los agregados gruesos quedan en la capa más externa, en la capa intermedia el mortero y en la capa interna se acumula la pasta de cemento, que tiene el tamaño de partícula más pequeño. La capa delgada de cemento de 1 a 3 mm no impide efectivamente la penetración de los iones de cloruro (Yue et al., 2016). En la figura 15 se muestra un corte transversal del pilote hueco donde se evidencia las tres capas.

Figura 15. Corte transversal de pilotes huecos de concreto reforzado. (Yue et al., 2016)

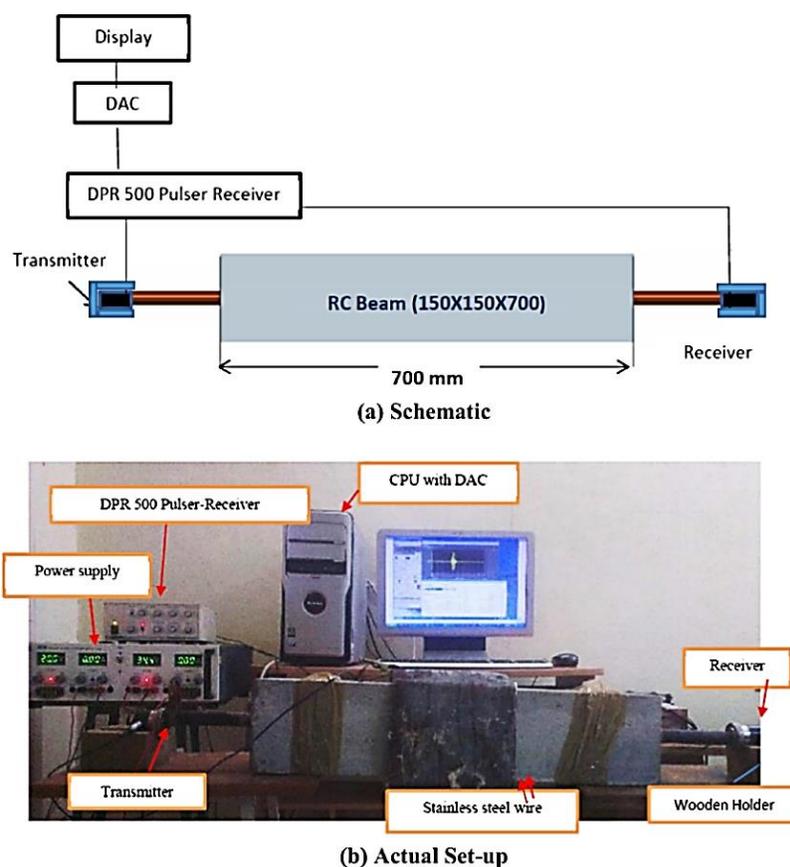
Figura 18. Monitoreo de ondas guiadas (UGW). (a) configuración esquemática (b) configuración real. (Sharma et al., 2018)

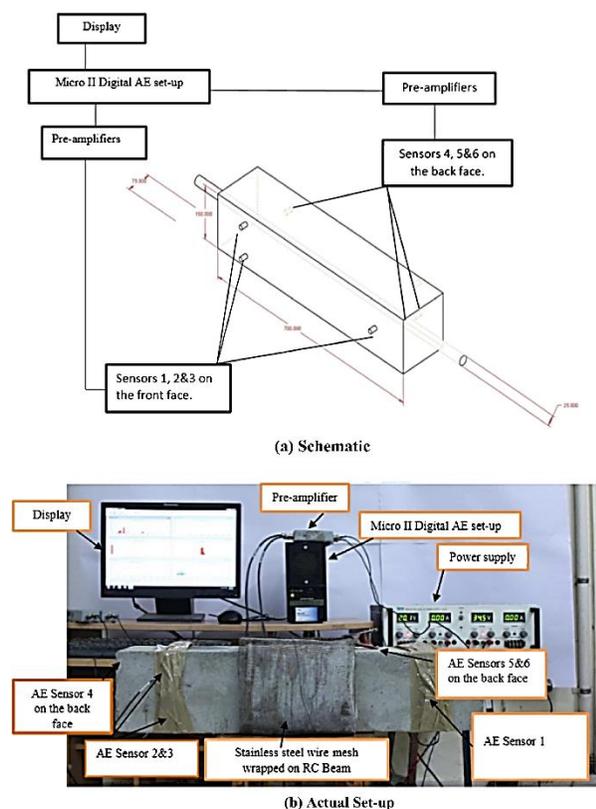
Figura 19. Monitoreo de emisiones acústicas (AE.) (a) configuración esquemática (b) configuración real. (Sharma et al., 2018)

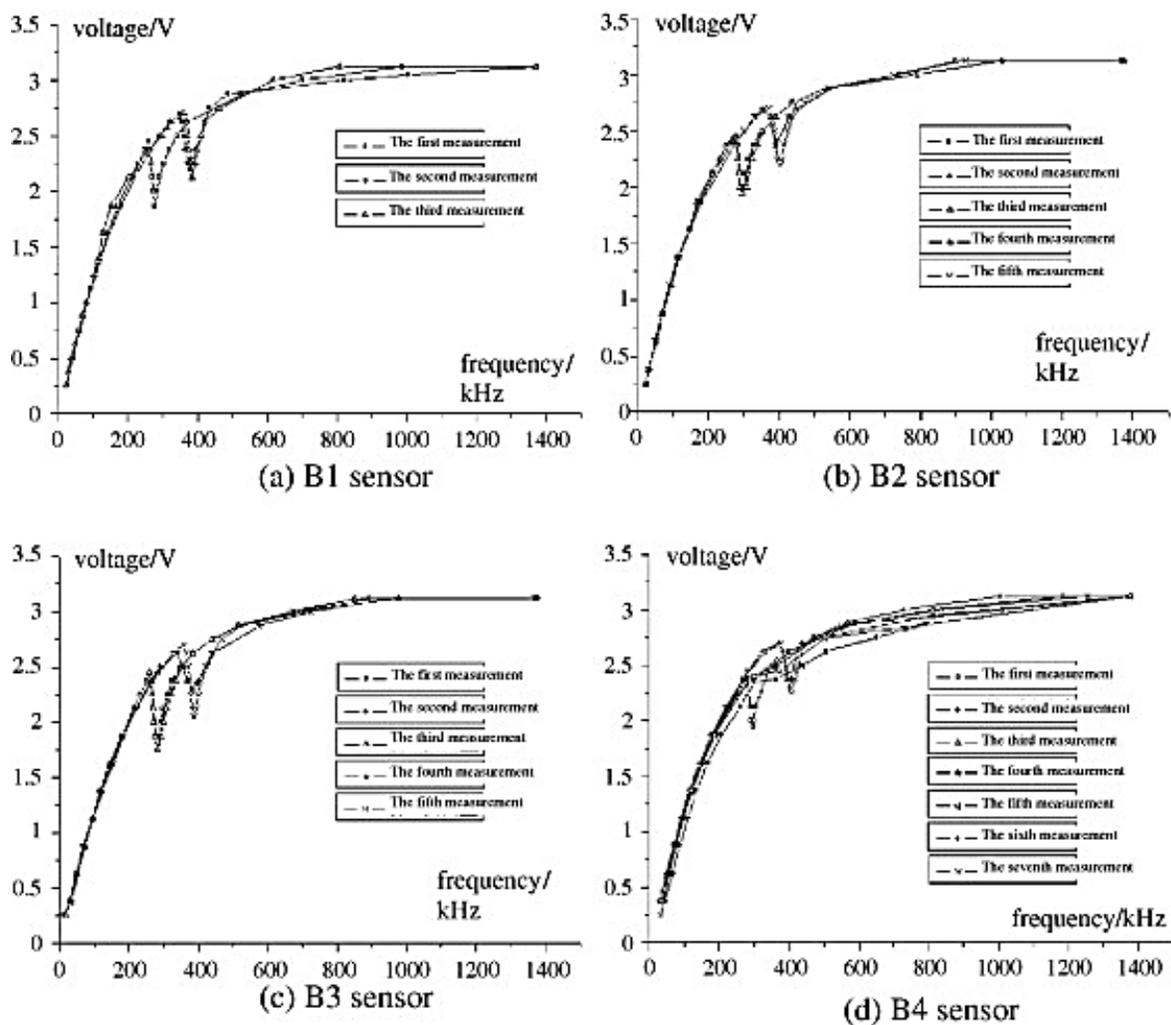
Figura 25. Curva característica de la frecuencia de fase de la impedancia de los sensores durante la corrosión. Wu, J., & Wu, W. (2010).

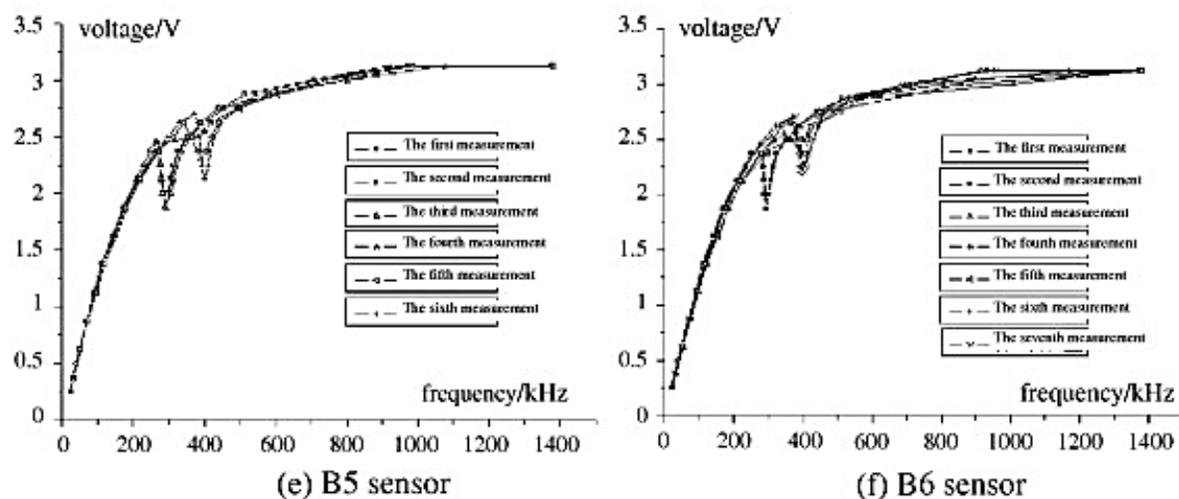
Continuación figura 23. Curva característica de la frecuencia de fase de la impedancia de los sensores durante la corrosión. Wu, J., & Wu, W. (2010).

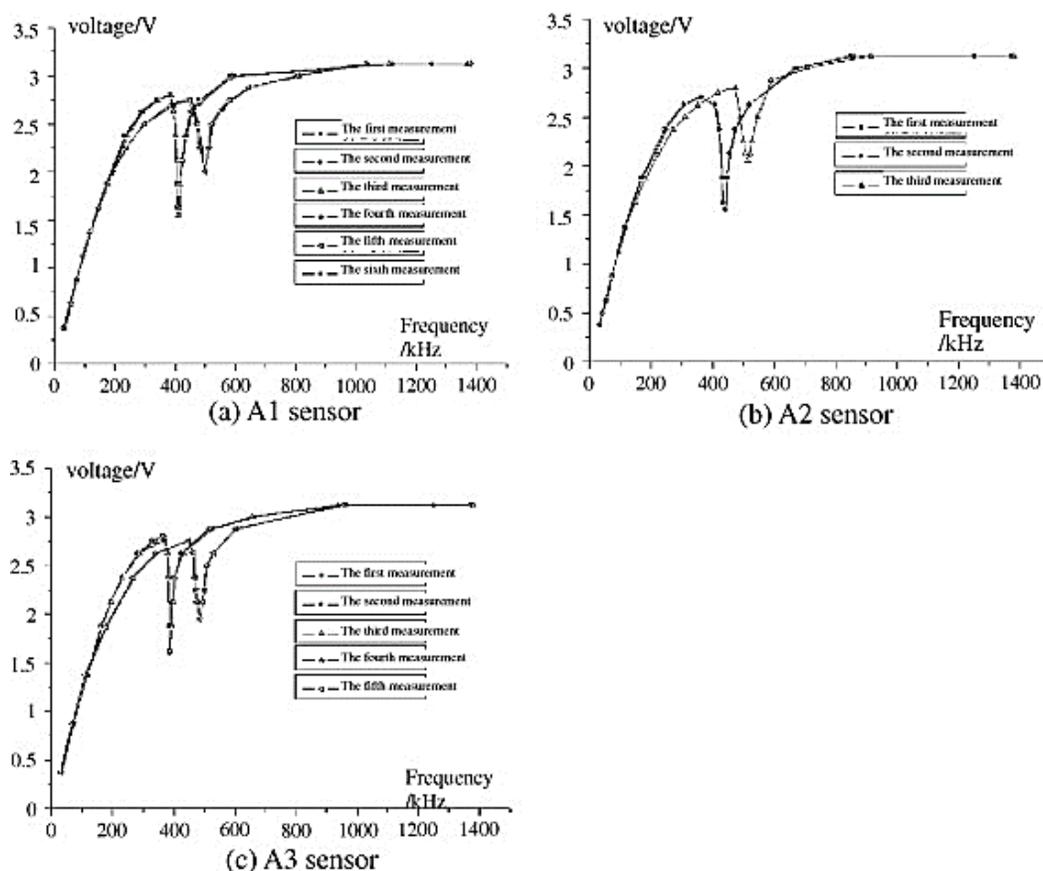
Figura 28. Curva característica de la frecuencia de fase de la impedancia de los sensores con interruptor de resorte durante la corrosión. Wu, J., & Wu, W. (2010).

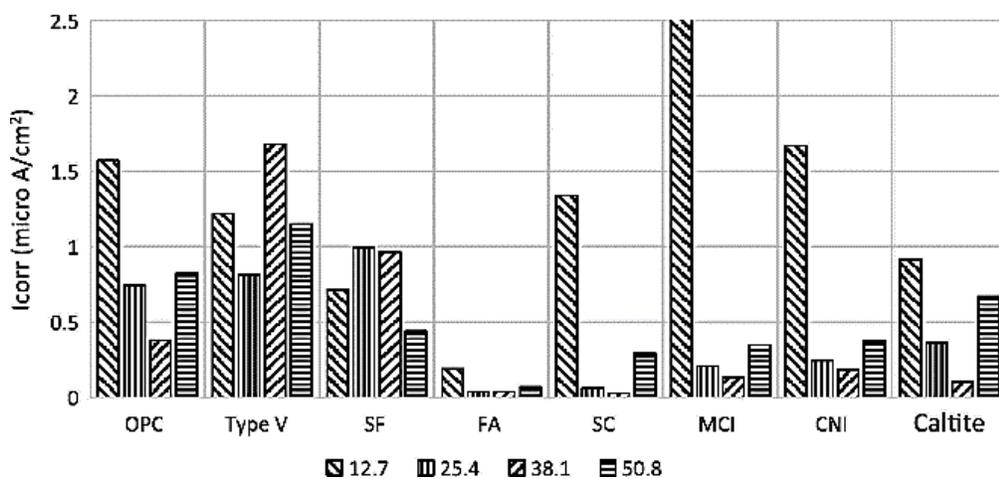
Figura 30. Lectura LPR en la zona de salpicadura a un año. Abd El Fattah, A., Al-Duais, I., Riding, K., & Thomas, M. (2018).

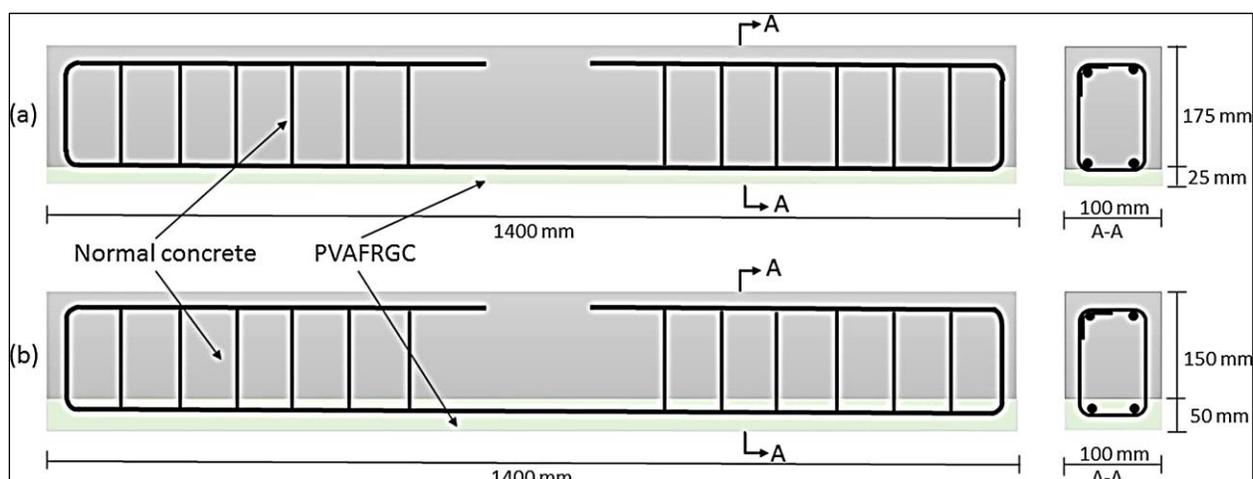
Figura 31. Detalle de geometría y detalles del refuerzo. (Al-Majidi et al., 2018).

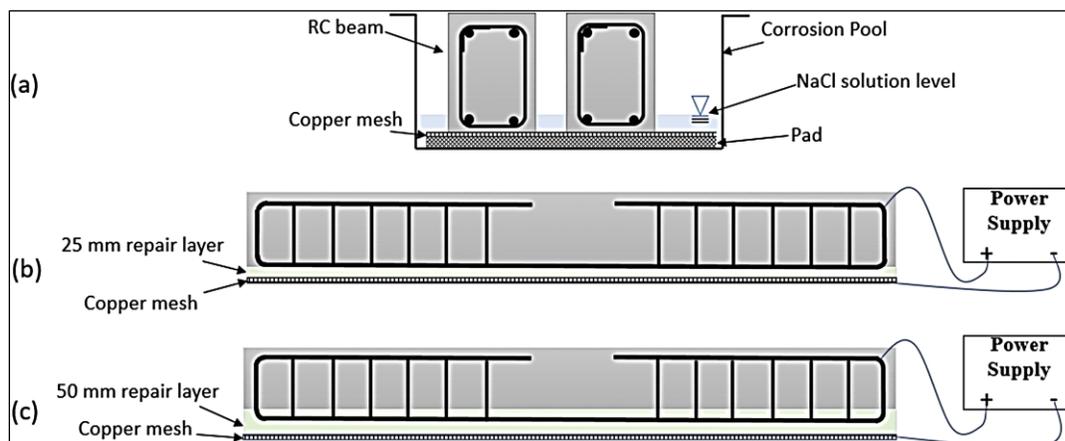
Figura 32. Sistema de corrosión acelerada; (a) diagrama esquemático de la piscina de corrosión; (b) capa de reparación de 25 mm y (c) capa de reparación de 50 mm. (Al-Majidi et al., 2018).

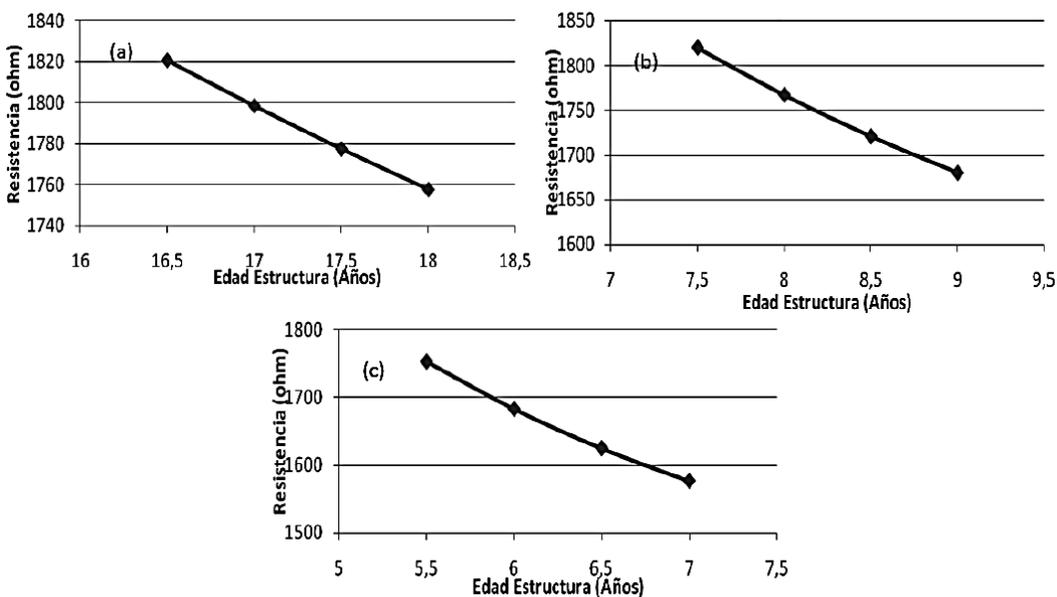
Figura 33. Resistencia óhmica del concreto con relación a/c de 0.4 (a), 0.5 (b) y 0.6 (c). Estupiñan Duran, H. A., Peña Ballesteros, D. Y., Vásquez Quintero, C., & Solano Rodriguez, S. A. (2013).

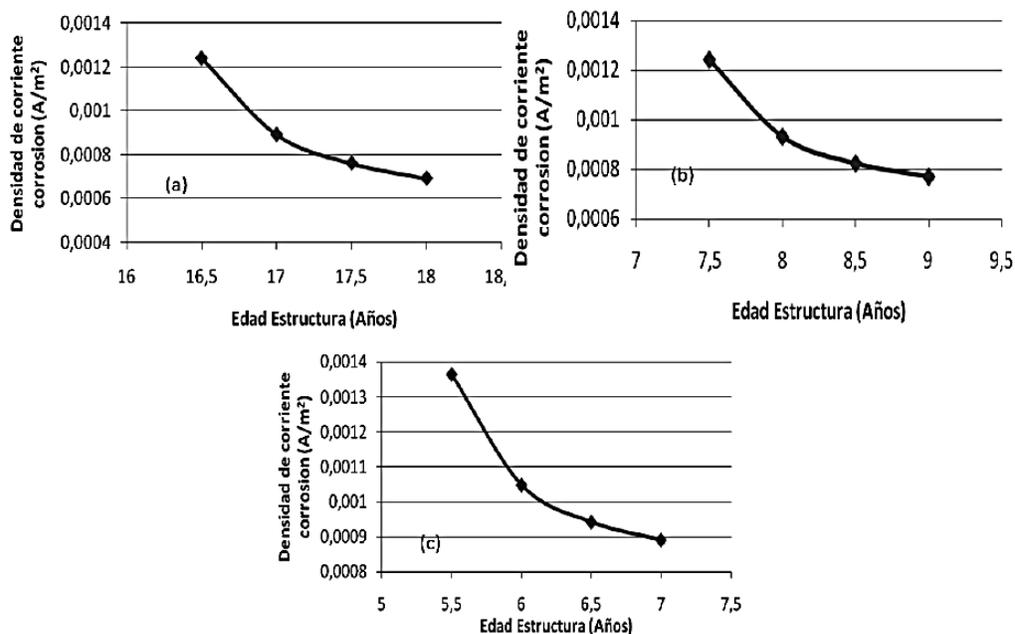
Figura 34. Densidad de corriente de corrosión con relación a/c de 0.4 (a), 0.5 (b) y 0.6 (c) : Estupiñan Duran, H. A., Peña Ballesteros, D. Y., Vásquez Quintero, C., & Solano Rodriguez, S. A. (2013).

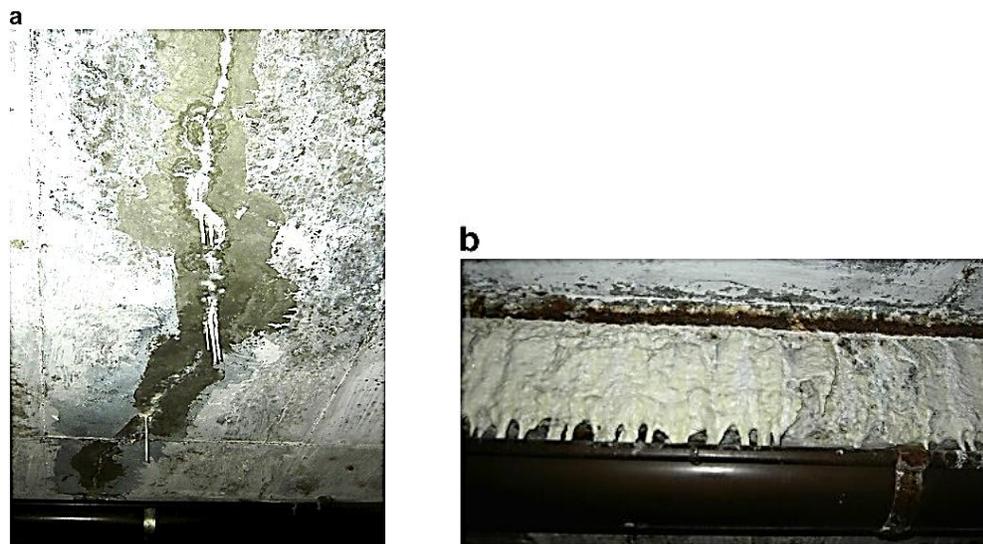
Figura 35. a) dripstones compactos que llena la grieta en la losa con estalactitas; b) dripstones de calcita blanca en el lado de la viga. (Piasta, 2017)

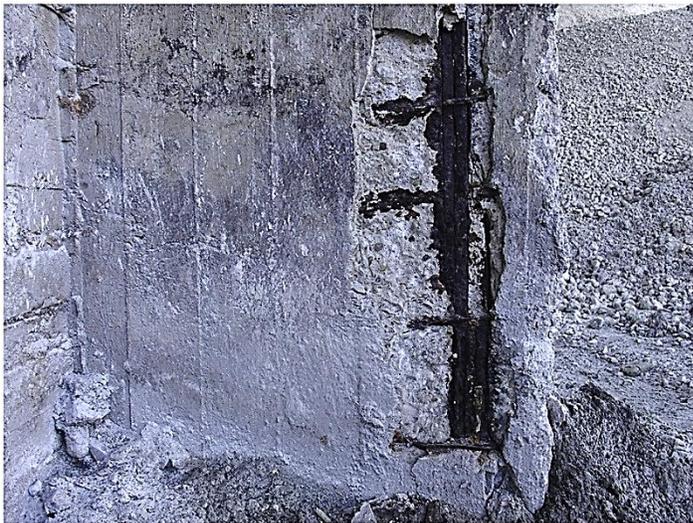
La profundidad de carbonatación en las columnas por el método de fenolftaleína fue de 4cm y en algunas áreas hasta 6cm, se evidencio corrosión avanzada del acero de refuerzo (Piasta, 2017), en la figura 39 se muestra el daño causado en la columna.

Figura 39. Daño en columna del depósito de yeso. (Piasta, 2017)

El daño en la columna se evaluó por XRD, en los primeros 6 cm de profundidad se encontró calcita, la cubierta exterior del concreto era blanda y se despedazaba fácilmente. Según

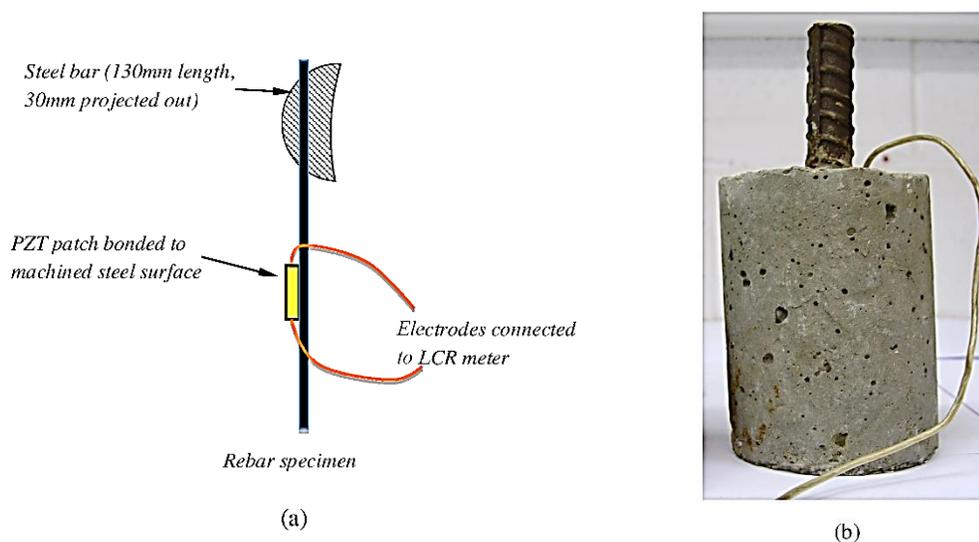
Figura 42. Espécimen de barras de refuerzo. a) geometría típica de muestra. b) muestra típica. (Talakokula et al., 2016)

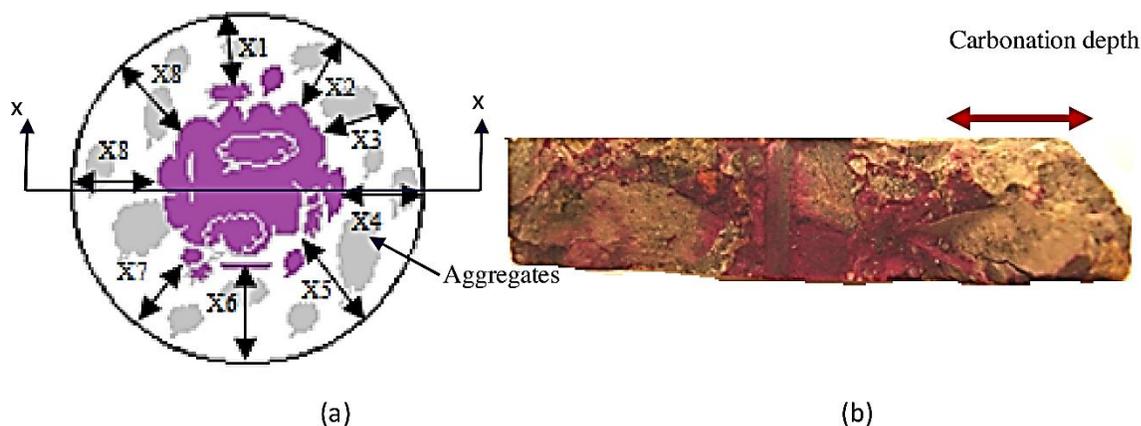
Figura 43. Solución indicadora de fenolftaleína aplicada a una nueva rebanada de fractura del concreto. a) diagrama esquemático que muestra que muestra las ubicaciones de lectura. b) sección xx. (Talakokula et al., 2016).

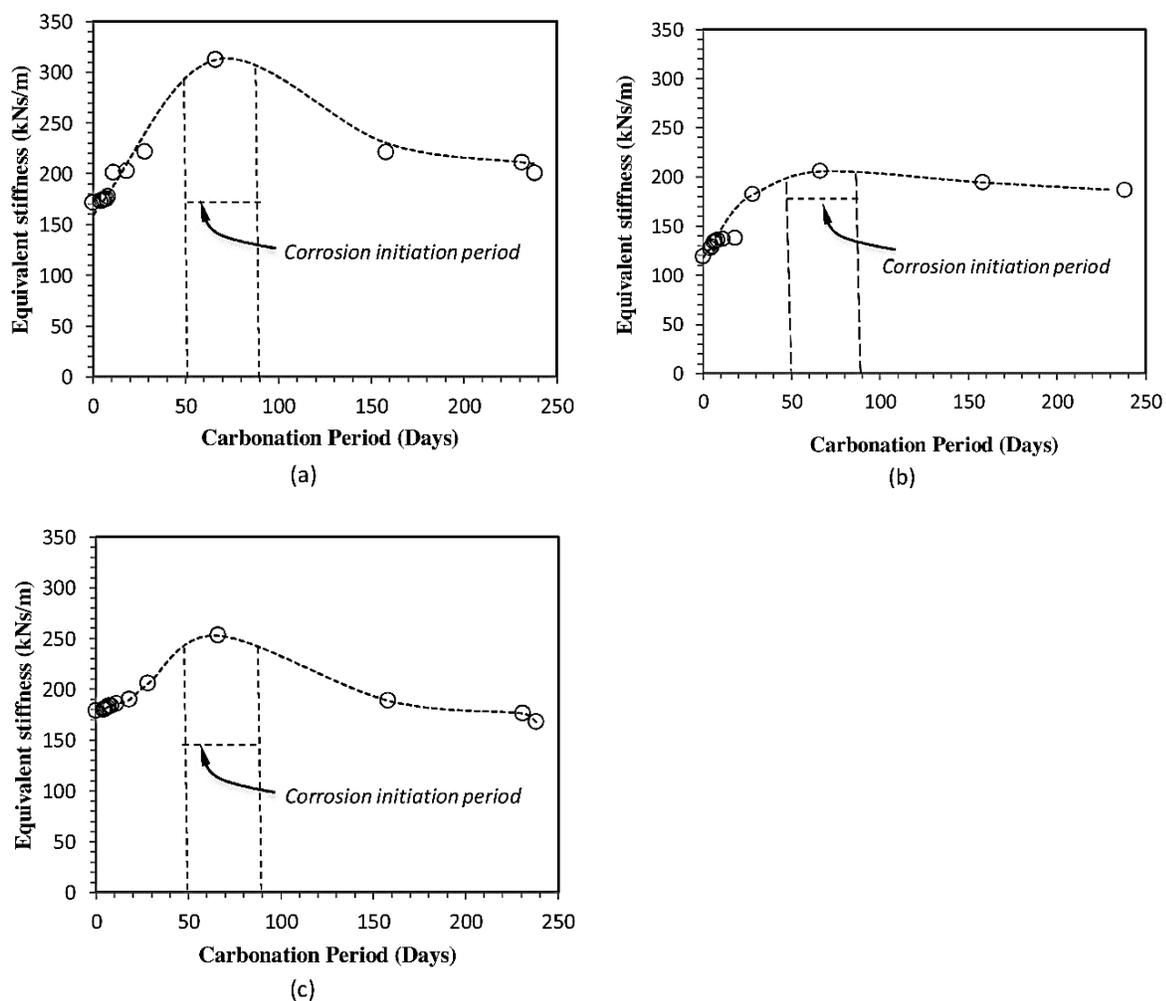
Figura 44. Variación de la rigidez equivalente durante el proceso acelerado de corrosión por carbonatación. a) muestra No 2. b) muestra No 3. c) muestra No 4. (Talakokula et al., 2016)

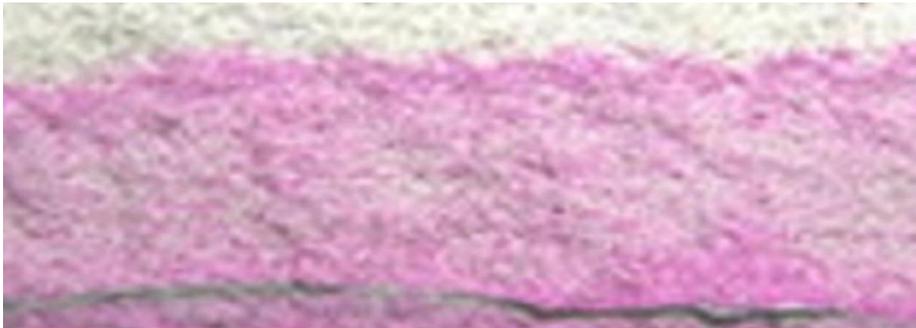
En la figura 50 y 51 se muestran ejemplos de una imagen de concreto carbonatado y una imagen de intensidad verde respectivamente.

Figura 50. Imagen típica de color en sección del concreto rociado con una solución de fenolftaleína. Choi, J., Lee, Y., Yong, Y., & Yeon, B. (2017).

Después de obtener una imagen a color, se extrae una imagen de intensidad verde de la imagen a color, ya que la imagen de intensidad verde muestra un límite relativamente claro entre el área carbonatada y el área no carbonatada. Esto se atribuye a que el color complementario al magenta es el verde (Choi et al., 2017).

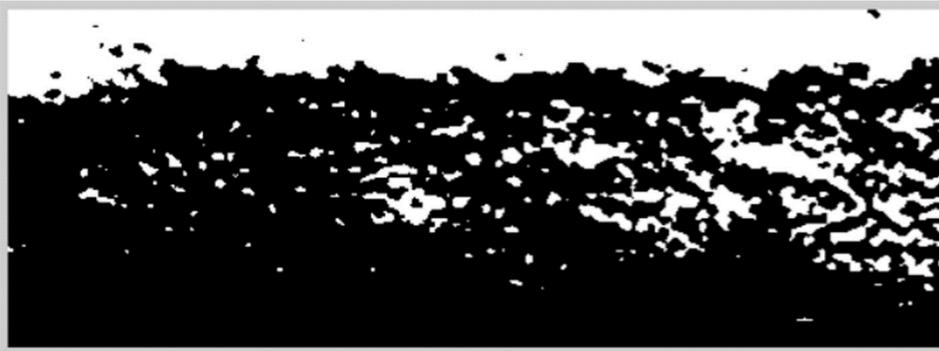
- El primer paso es la detección de regiones carbonatadas. La imagen de intensidad verde se convierte en una imagen binaria basada en un algoritmo de umbral, en este caso los autores usaron el método Otsu. En esta imagen binaria, las regiones carbonatadas se representan con píxeles blancos y las regiones no carbonatadas con píxeles negros como se muestra en figura 52.

Figura 52. Imagen binaria de la imagen de intensidad verde de la figura 51. Choi, J., Lee, Y., Yong, Y., & Yeon, B. (2017).

En la figura 52 se observan muchas partes detectadas erróneamente en la imagen binaria, que se obtuvo aplicando solo un algoritmo de umbral. Por esta razón, se hacen mejoras en el rendimiento de detección del método de procesamiento de imágenes (Choi et al., 2017).

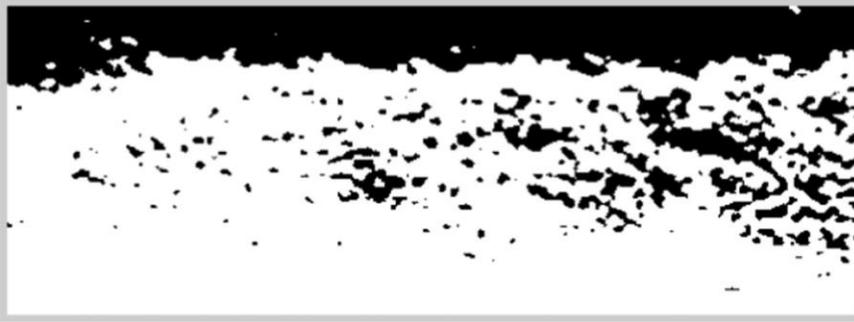
- El segundo paso es llenar los agujeros en la región no carbonatada de la imagen binaria. Para esto es necesario convertir la imagen binaria en la imagen complementaria, es decir, los píxeles blancos ahora representan la región no carbonatada y los píxeles negros representan la región carbonatada (Choi et al., 2017), como se muestra en la figura 53.

Figura 53. Imagen complementaria de la imagen binaria de la figura 48. Choi, J., Lee, Y., Yong, Y., & Yeon, B. (2017).

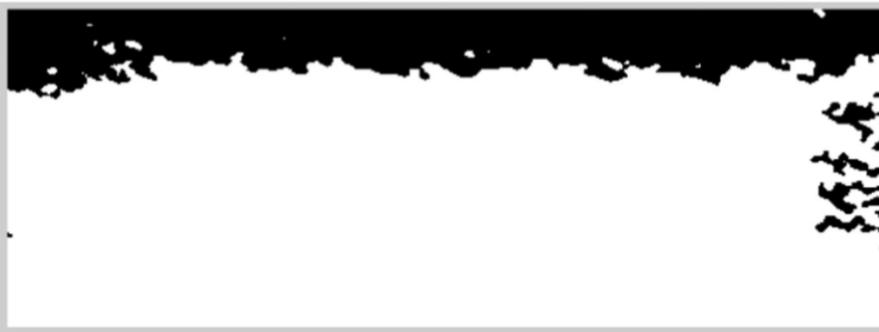
Seguidamente se procede a rellenar los agujeros dentro de los píxeles blancos. Los autores expresan que un agujero negro es el conjunto de píxeles negros a los que no se puede llegar rellenando los píxeles blancos desde el borde de la imagen.

La figura 54 muestra la imagen binaria en la que se rellenó los agujeros en la región no carbonatada.

Figura 54. Imagen binaria en la que se llenan los agujeros en la región no carbonatada. Choi, J., Lee, Y., Yong, Y., & Yeon, B. (2017).

Aunque la precisión de detección mejoró significativamente, todavía se pueden observar algunas partes detectadas incorrectamente. Por esta razón se procede al tercer paso.

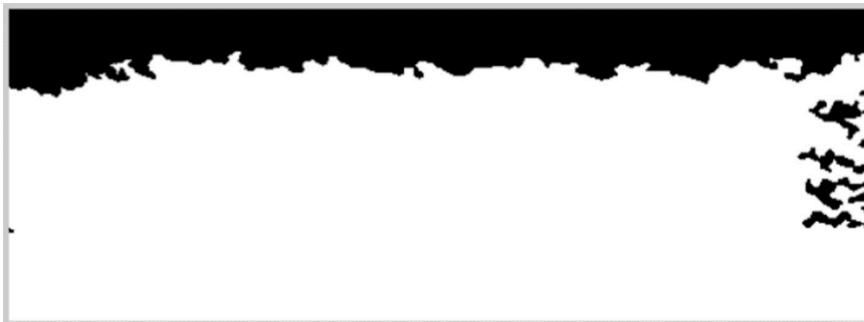
- A continuación, se procede a eliminar los píxeles blancos fuera de la región no carbonatada calculando todas las áreas de todos los objetos. Se eliminan los objetos compuestos de píxeles blancos con área más pequeña que el objeto con el área más grande (Choi et al., 2017), como se muestra en la figura 55.

Figura 55. Imagen binaria en la que se eliminan los píxeles blancos detectados erróneamente fuera de la región no carbonatada. Choi, J., Lee, Y., Yong, Y., & Yeon, B. (2017).

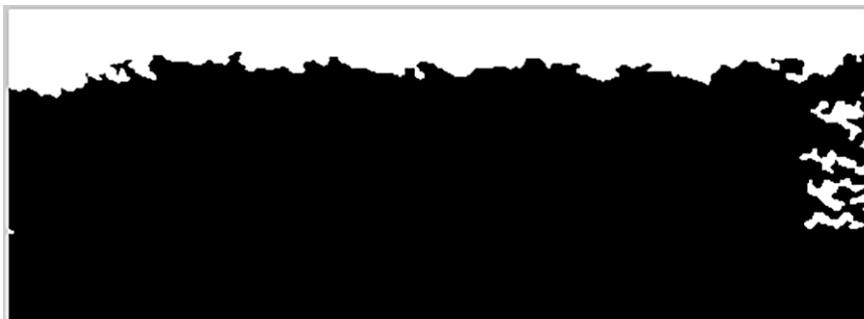
- El último paso del proceso de detección primaria es calcular el número de objetos que representan regiones carbonatadas. Para esto es necesario convertir la imagen binaria en su imagen complementaria, es decir, los píxeles blancos pasan nuevamente a representar las regiones carbonatadas y los píxeles negros las regiones no carbonatadas (Choi et al., 2017), como se muestra en la figura 56.

Figura 56. Imagen complementaria de la imagen binaria de la figura 55. Choi, J., Lee, Y., Yong, Y., & Yeon, B. (2017).

Seguidamente se calcula el número de objetos compuestos de píxeles blancos que representan las regiones carbonatadas. Si el resultado es 1, el proceso de detección finaliza y se pueden identificar las regiones carbonatadas. En caso contrario se procede a la detección secundaria del proceso de algoritmo propuesto por los autores.

En la figura 57 se muestra una imagen etiquetada de la imagen mostrada en la figura 56 donde se observa con claridad que el número de objetos es 12, es decir, que uno de los objetos representa solo la región realmente carbonatada y los restantes son regiones detectadas incorrectamente haciéndose necesario la detección secundaria (Choi et al., 2017).

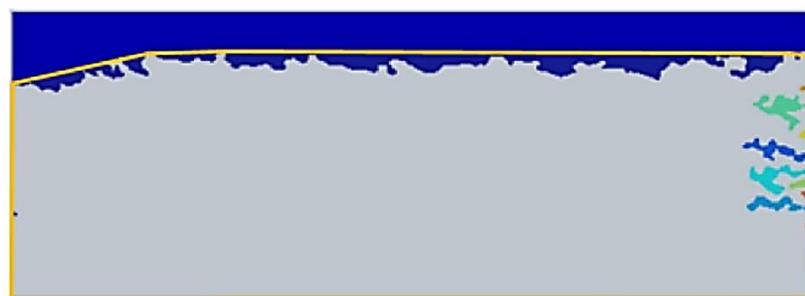
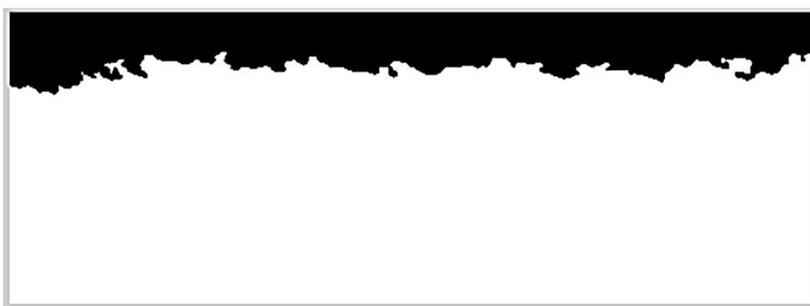
La figura 59a muestra el casco convexo de la imagen obtenida del proceso de detección primaria. De esta forma los objetos que se encuentren dentro de la forma convexa se consideran regiones no carbonatadas.

En la figura 59b. se observa la imagen final del proceso de detección secundaria.

Figura 59. a Casco convexo de la imagen obtenida del proceso de detección primario y b imagen binaria en la que se llenan los objetos dentro del casco convexo. Choi, J., Lee, Y., Yong, Y., & Yeon, B. (2017).

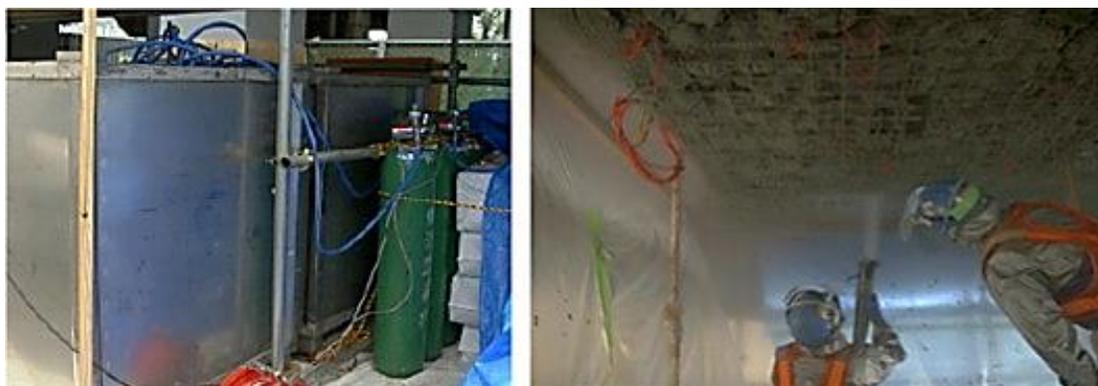
Para la prueba se usó una solución de etanolamina carbonatada con un pH ajustado a 9.0, una fibra celulosa fue empapada con la solución de etanolamina carbonatada y luego se roció sobre la superficie del concreto hasta un grosor de 40mm, tapando la malla ánodo de acero inoxidable, en la figura 66 se muestra la configuración de carbonatación de etanolamina y la aplicación de la solución inhibidora.

Figura 66. Configuración de carbonatación de etanolamina y spray de solución inhibidora. (Kubo et al., 2013)

El tratamiento electroquímico se inició con una corriente constante de 5.0 A/m^2 , el periodo fue de 4 días con una carga equivalente a 480 A h/m^2 para la mitad del área, y 7 días para la otra mitad, con una carga de 840 A h/m^2 . Durante el proceso monitorearon los cambios en la corriente y en el voltaje aplicados a cada circuito.

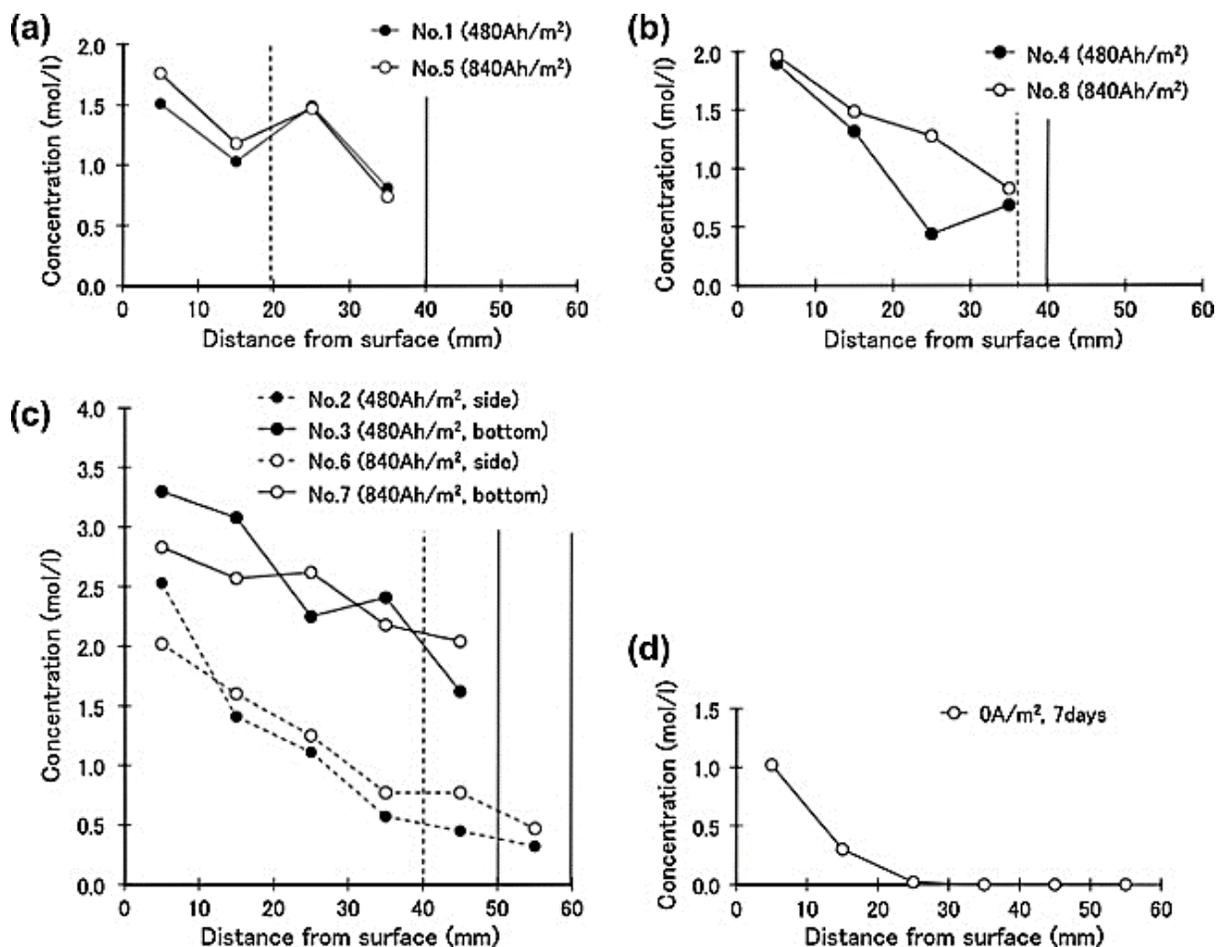
Figura 67. Perfiles de concentración de etanolamina inyectada en concreto justo después del tratamiento electroquímico. a) voladizo, b) losa, c) viga y d) control. Línea vertical sólida: posición de la barra de refuerzo, línea vertical rota: frente de carbonatación. (Kubo et al., 2013).

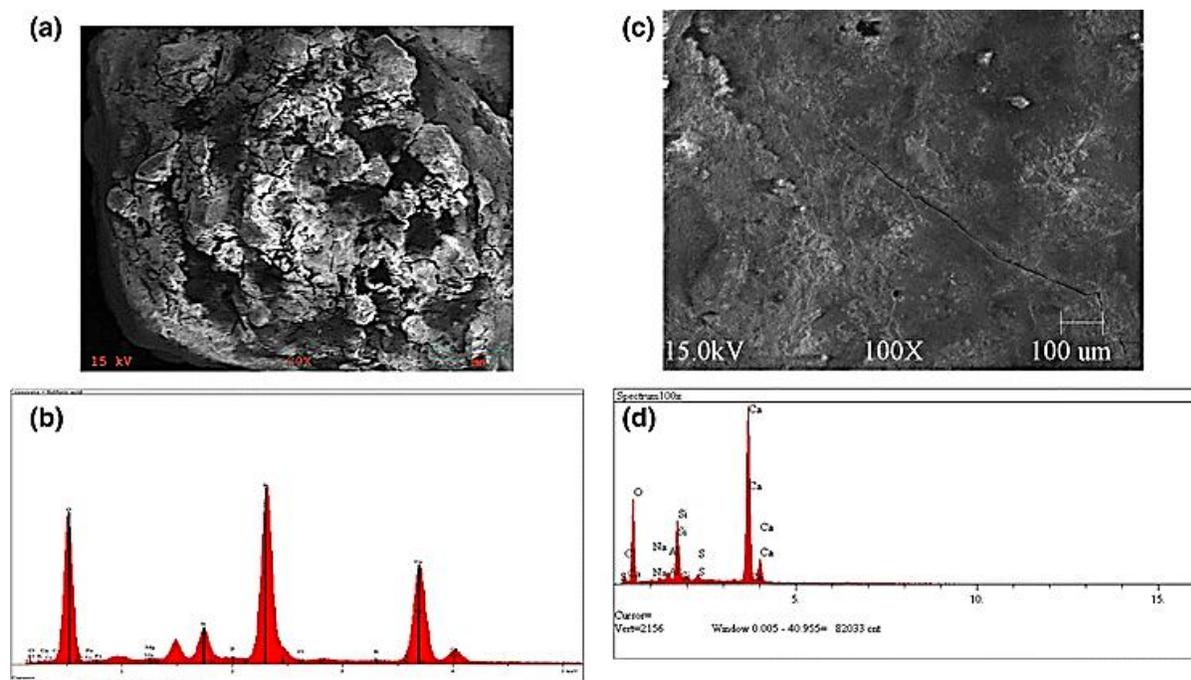
Figura 77. micrografía SEM de muestra de concreto expuesta a ácido sulfúrico diluido (a) y el espectro EDS correspondiente (b) concreto en medio que contiene microbios, 4 meses de exposición (c) y espectro EDS correspondiente (d). (Nasrazadani et al., 2016).

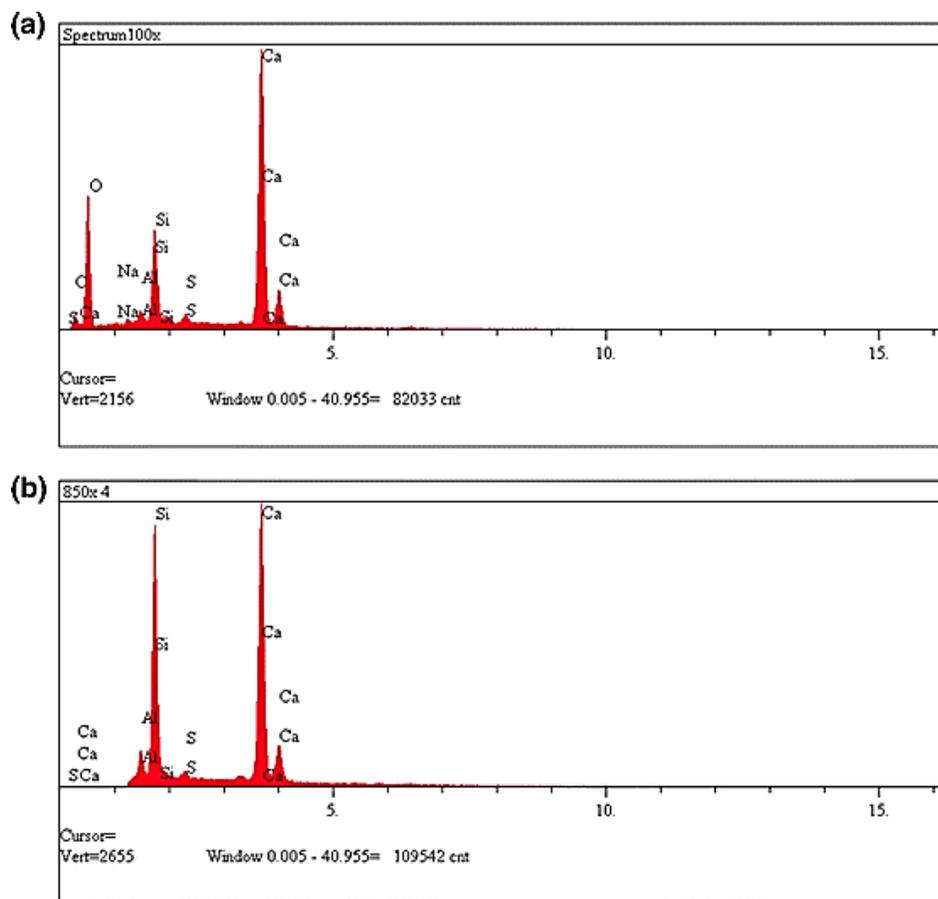
Figura 79. Espectros EDS de muestras de concreto expuestas a medio con microbios de 4 meses (a) y 6 meses (b). (Nasrazadani et al., 2016).

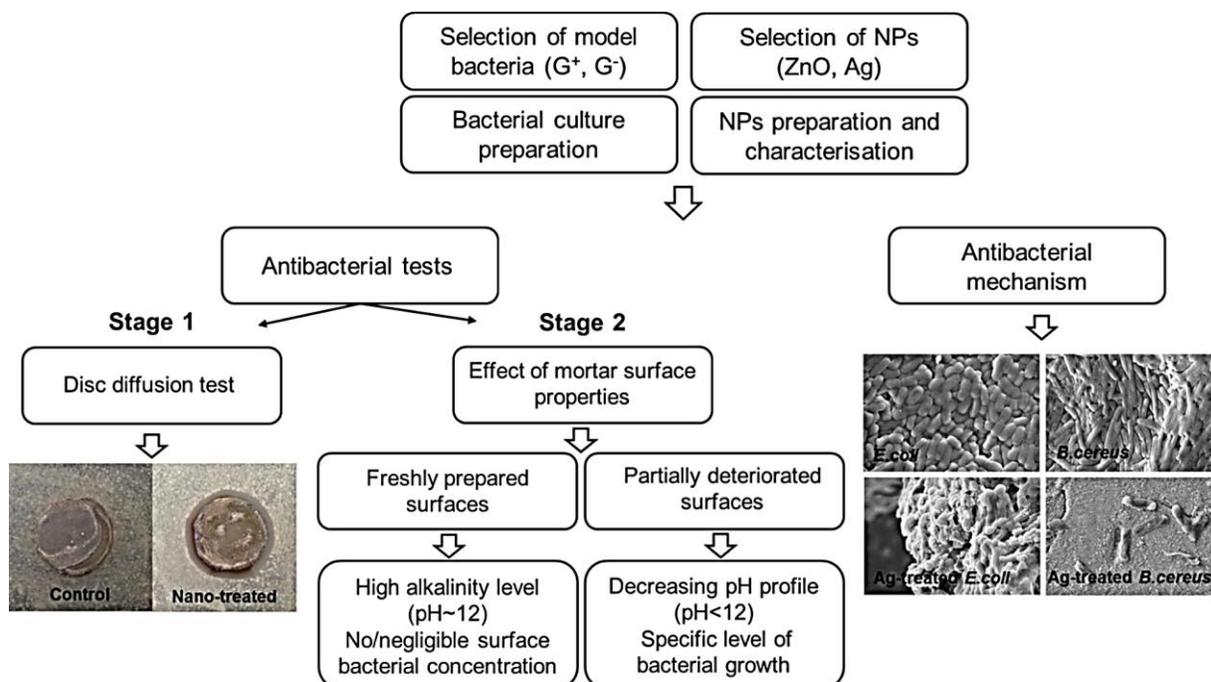
Figura 82. Representación esquemática de diferentes etapas involucradas en la evaluación de las propiedades antibacterianas de las superficies de mortero. (Noeiaghaei, Dhami, et al., 2017)
