TÍTULO DEL TRABAJO (TESIS): ESTADO DEL ARTE SOBRE IDENTIFICACIÓN Y TRATAMIENTO DE PATOLOGÍAS DEL CONCRETO REFORZADO.

ESTADO DEL ARTE SOBRE IDENTIFICACIÓN Y TRATAMIENTO DE PATOLOGÍAS
DEL CONCRETO REFORZADO

UNIVERSIDAD FRANCISCO DE PAULA SANTANDER

PLAN DE ESTUDIOS INGENIERÍA CIVIL

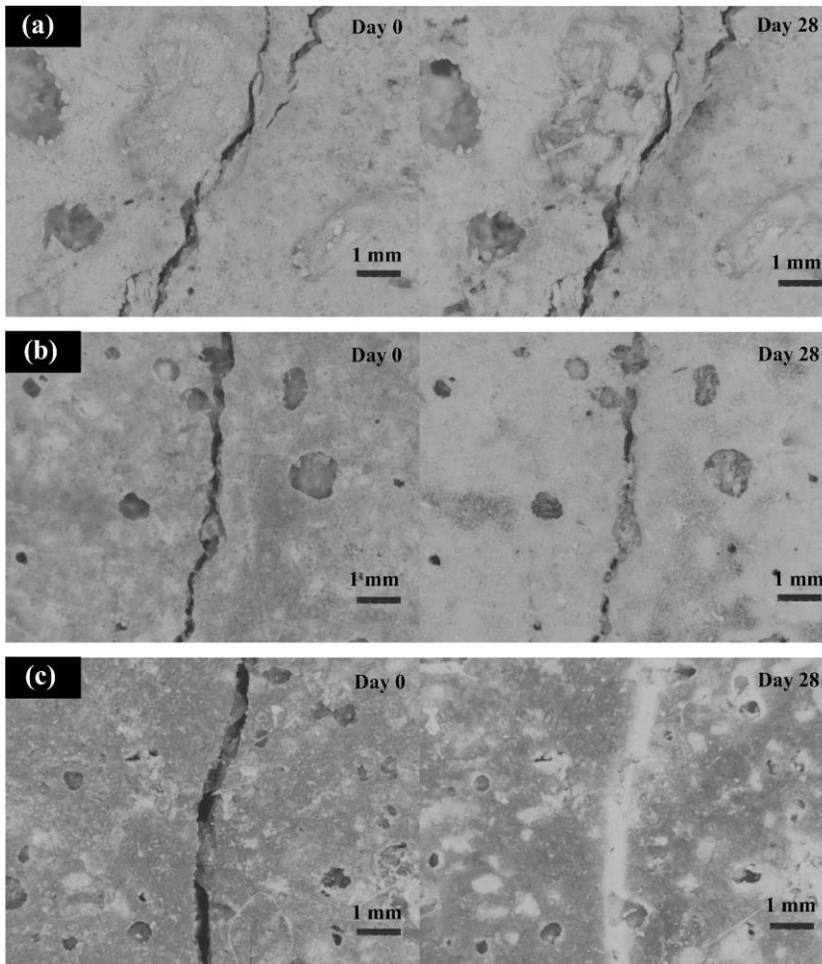
Figura 91. Fotomicrografías que muestran la curación de grietas antes y después de 28 días de incubación, (a) referencia; (b) control abiótico; (c) microbiana. (Xu & Wang, 2018).

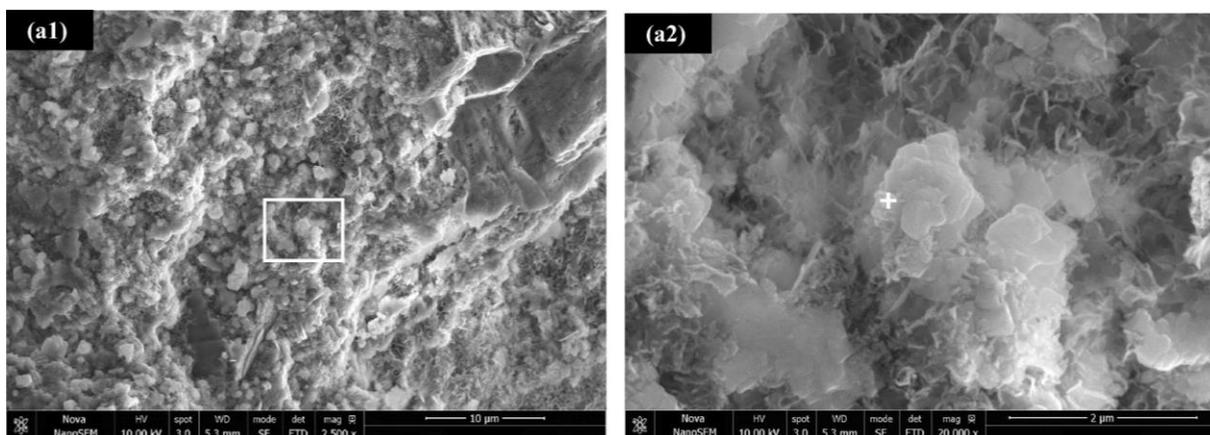
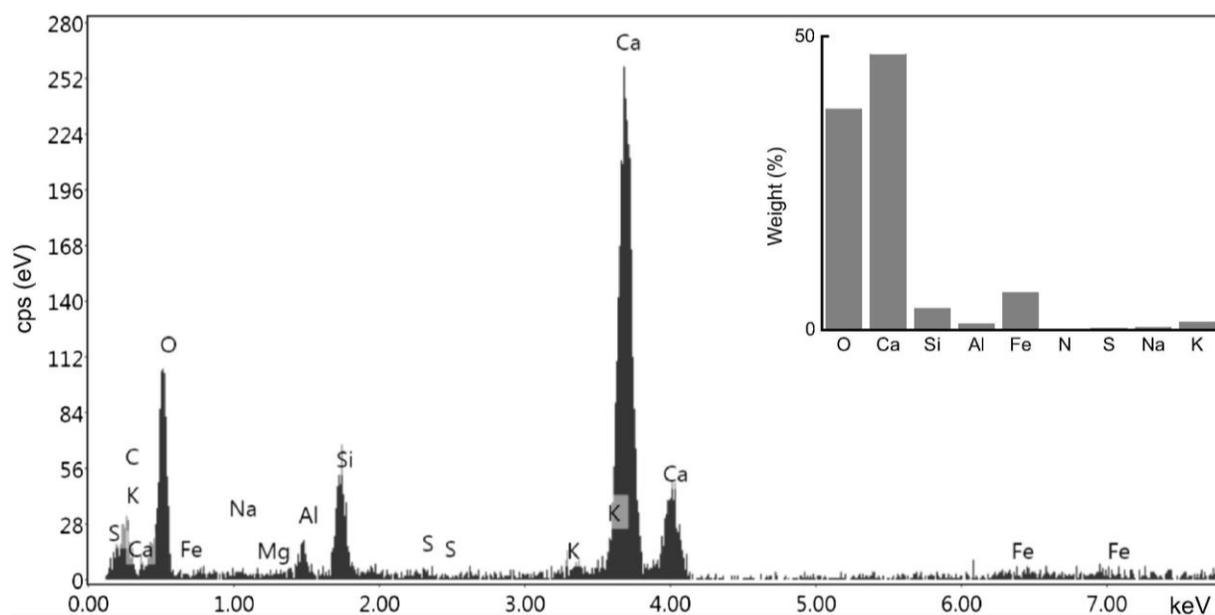
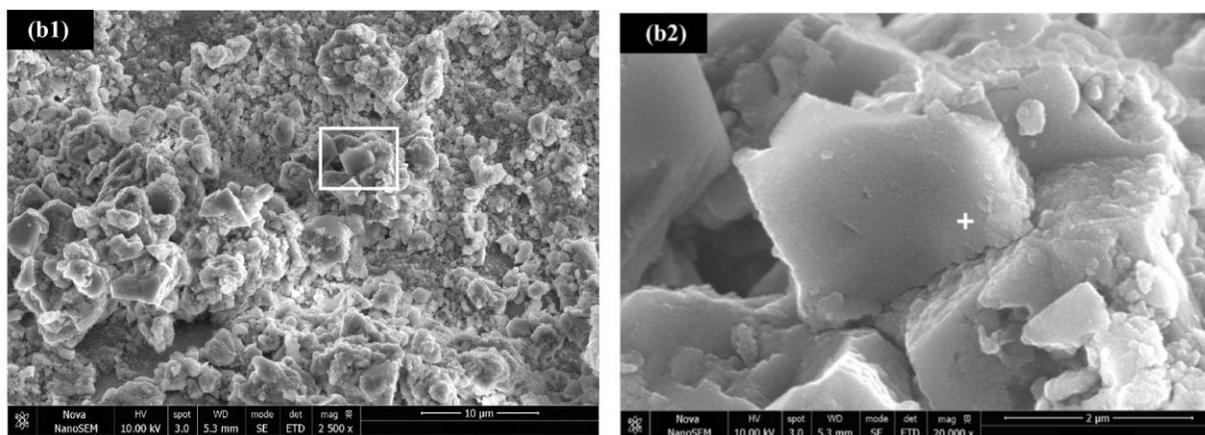
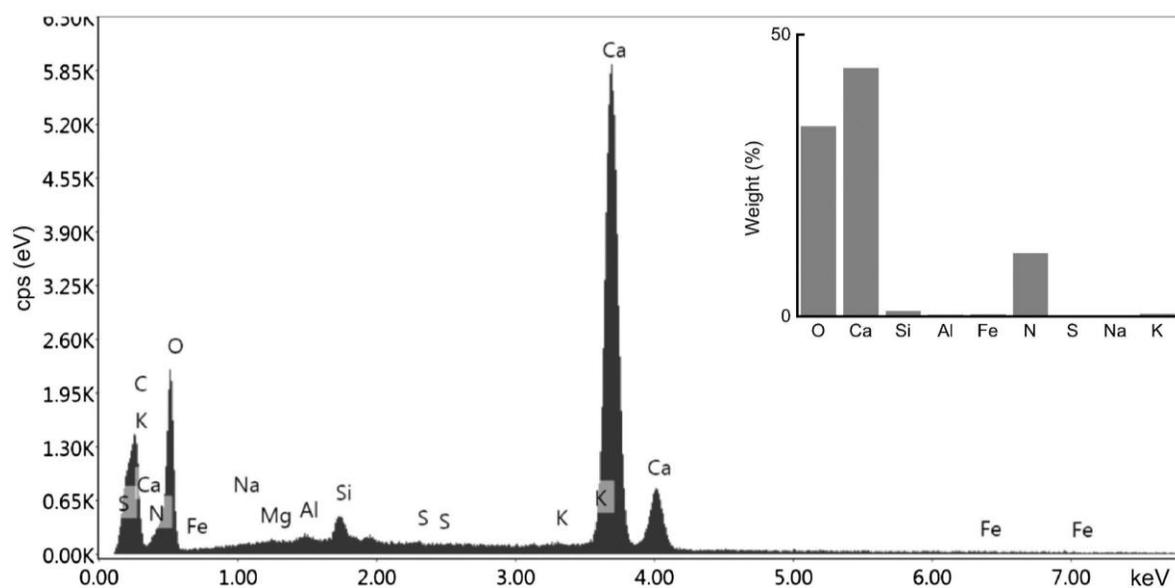
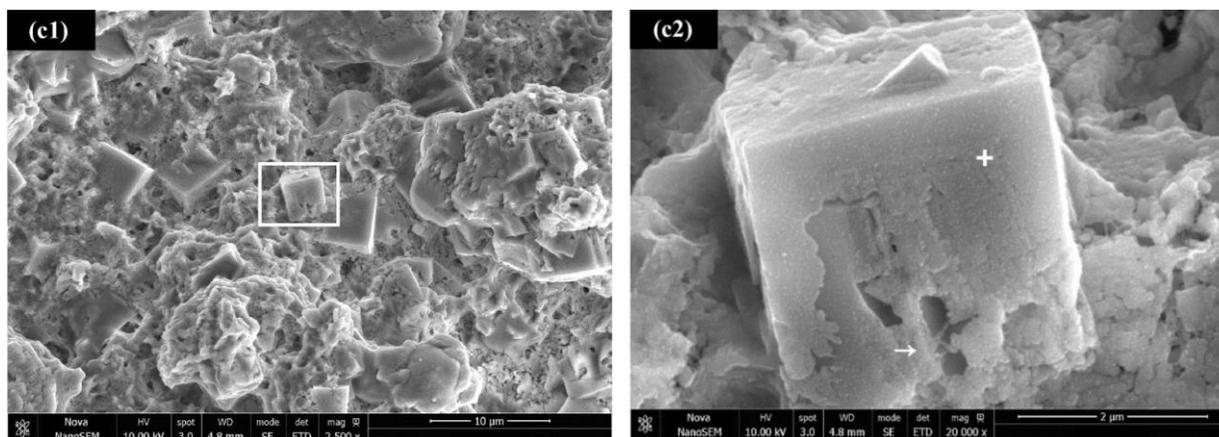
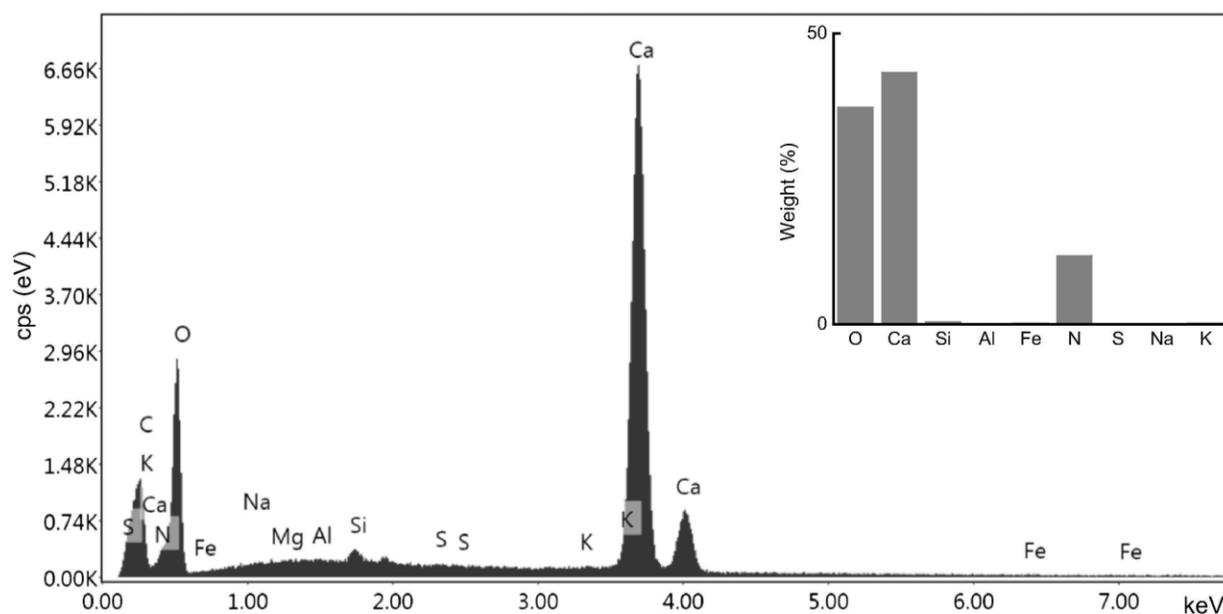
Figura 92. Micrografías SEM y análisis EDS de precipitados en la boca de la grieta después de 28 días de incubación, (a1) y (a2) referencia; (b1) y (b2) control abiótico; (c1) y (c2) microbiano, '□' muestra el área ampliada, muestra rastros de bacterias, '+' muestra los puntos analizados a través de EDS. (Xu & Wang, 2018)

Continuación figura 92. Micrografías SEM y análisis EDS de precipitados en la boca de la grieta después de 28 días de incubación, (a1) y (a2) referencia; (b1) y (b2) control abiótico; (c1) y (c2) microbiano, '□' muestra el área ampliada, '+' muestra rastros de bacterias, '+' muestra los puntos analizados a través de EDS. (Xu & Wang, 2018)

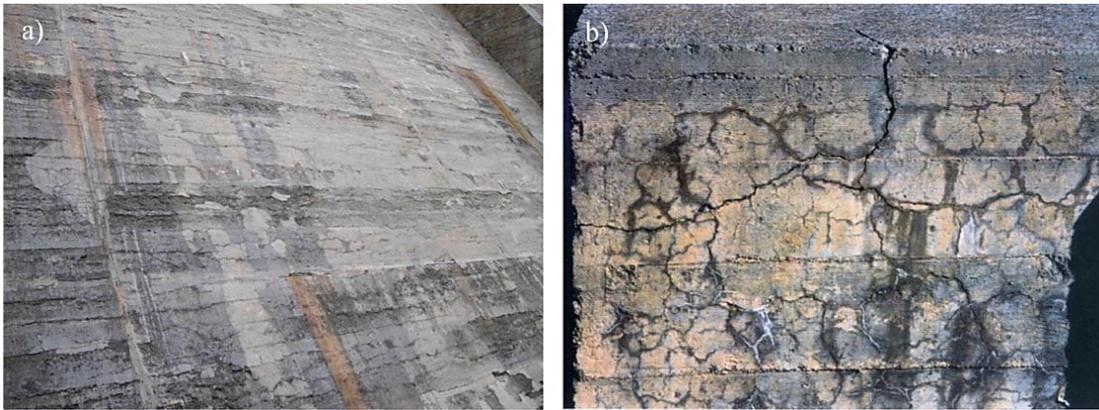
Figura 93. Mapa de grietas y sombreado de ocre: a) cara de abajo y b) elementos auxiliares. Campos, López, Blanco, & Aguado, 2018

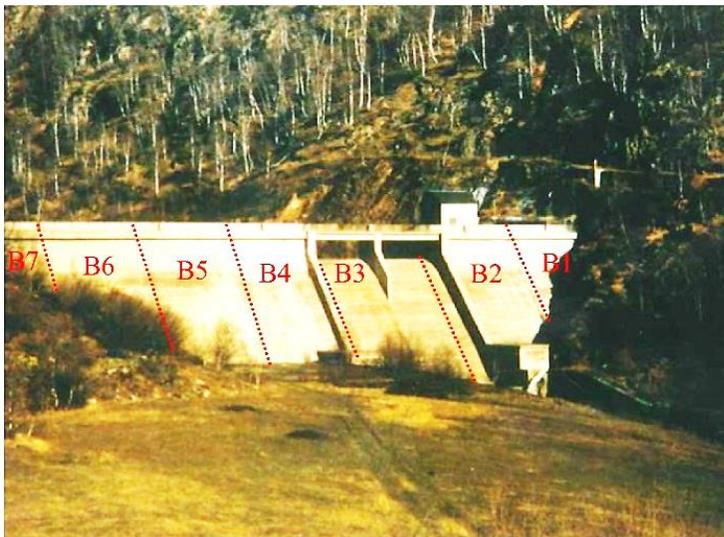
La estructura presenta una forma recta en planta con una longitud de cresta de 102,4 m y una altura de 28,9 m, esta se divide en 7 bloques como se observa en la figura 94 y presenta una galería con capacidad de 0.33 hm^3 .

Figura 94. Vista de la presa de aguas abajo. Campos, López, Blanco, & Aguado, 2018

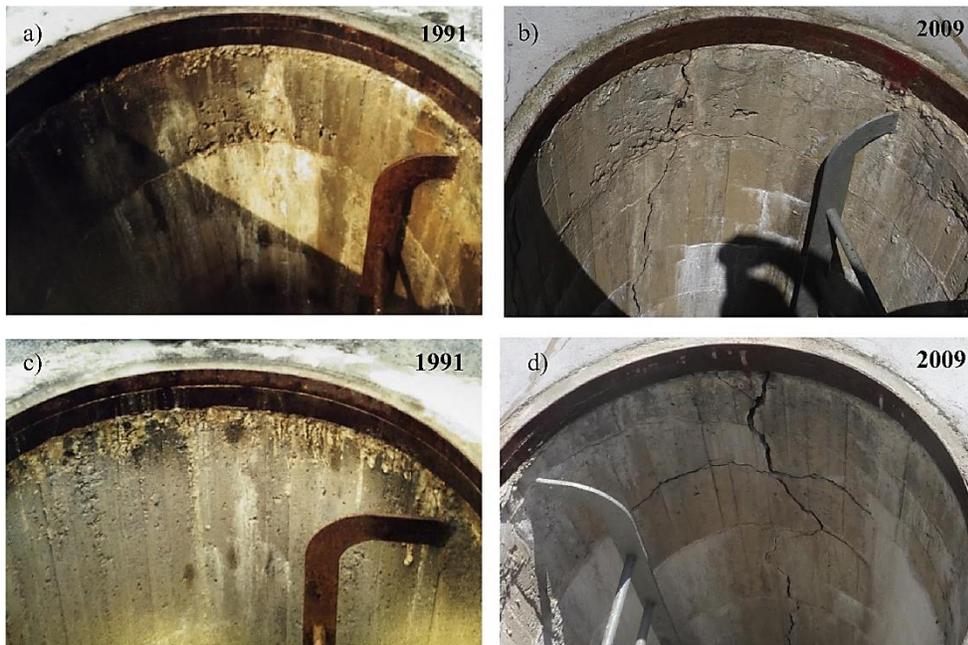
Figura 100. Puntos de acceso al sistema de péndulo: a y c) pozo 1 y pozo 2, respectivamente, en 1991, b y d) pozo 1 y pozo 2, respectivamente, en 2009. (Campos et al., 2018)

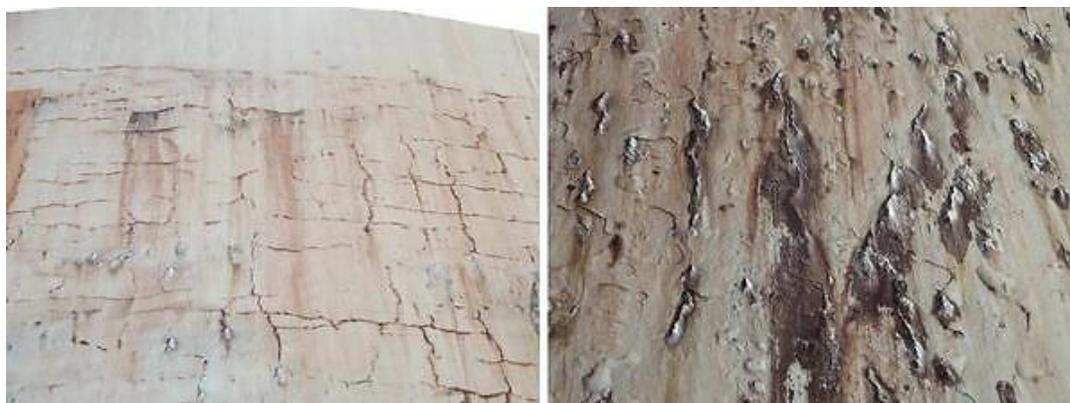
El reservorio fue diseñado en 2003 y construido en 2004, tiene una capacidad de almacenamiento de 4300 m³. La estructura se encuentra medio enterrada y está compuesta por un muro, una viga en concreto reforzado, una losa inferior y una superior. Según las especificaciones del proyecto el reservorio cuenta con un diámetro interno de 20 m, una altura aproximada de 15,1 m, con 1,6 m enterrados. En la figura 101 a y b) se observa la estructura con una vista general y parcial, respectivamente del año 2013. Aparte en la figura 102 se observa los detalles de fisuración en la pared del embalse.(Sollero & Bolorino, 2016)

Figura 102. Detalles de la fisuración en la pared del reservorio. (Sollero & Bolorino, 2016)

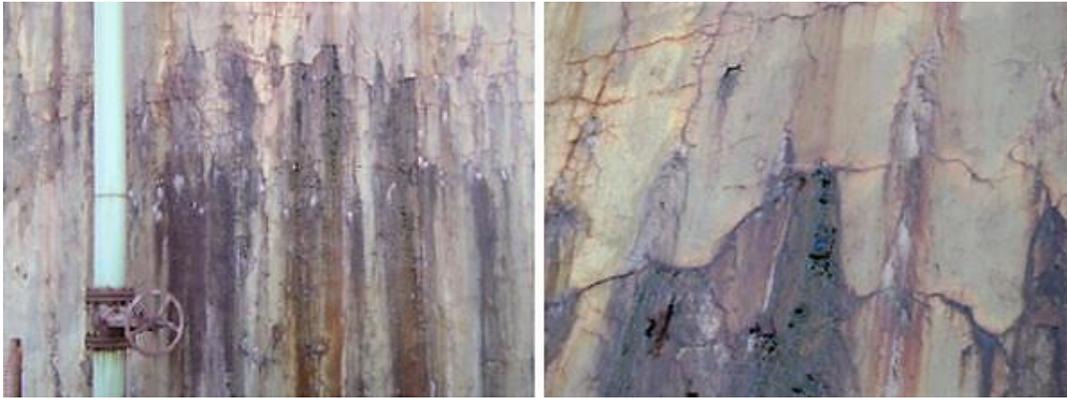
Figura 104. Detalles de la pared del reservorio presentando fisuración y filtración de agua. (Sollero & Bolorino, 2016)

En el año 2013 se realizó una nueva inspección táctil visual que dio como resultado la observación de una reacción de álcali agregado (RAA), las anomalías que se observaron fue la formación de ampollas en el recubrimiento, según los autores, debido a la acumulación de agua entre el recubrimiento y el reservorio, también observaron la formación de grietas y la exudación de un material blanquecino, posiblemente debido a la lixiviación de sales del concreto o de reacciones expansivas del material. Seguidamente los autores (Sollero & Bolorino, 2016) desarrollaron un estudio más detallado.

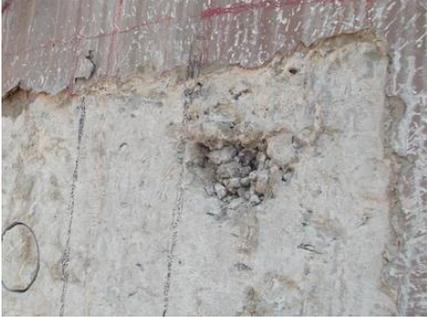
<p>Detalle de refuerzo embebido en el concreto.</p>
<p>Se observó la retención de agua entre la superficie de las paredes y el recubrimiento a base de epoxi y poliuretano. Esta es la causa de la formación de ampollas y el aspecto hinchado del concreto reforzado.</p>

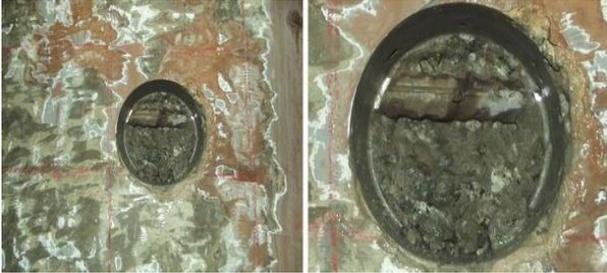
<p>Se observó la retención de agua entre la superficie de las paredes y el recubrimiento a base de epoxi y poliuretano. Esta es la causa de la formación de ampollas y el aspecto hinchado del concreto reforzado.</p>	<p>Detalle de la pared inmediatamente antes de a) y después del comienzo de perforación b), momento en el que se observa la percolación de agua atrapada entre el revestimiento y la estructura.</p>
<p>Se observó la retención de agua entre la superficie de las paredes y el recubrimiento a base de epoxi y poliuretano. Esta es la causa de la formación de ampollas y el aspecto hinchado del concreto reforzado.</p>

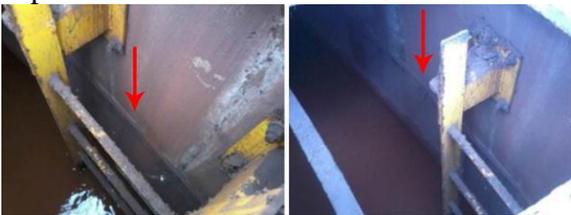
Resultados de Inspección Visual	Registro fotográfico
El área interna del reservorio no se inspeccionó porque no fue posible vaciarlo, sin embargo, se alcanzó a observar el límite de la impermeabilización de la estructura y el color del agua residual.	Límite de la impermeabilización interna, aproximadamente de 60 cm por debajo de la parte superior de la estructura.

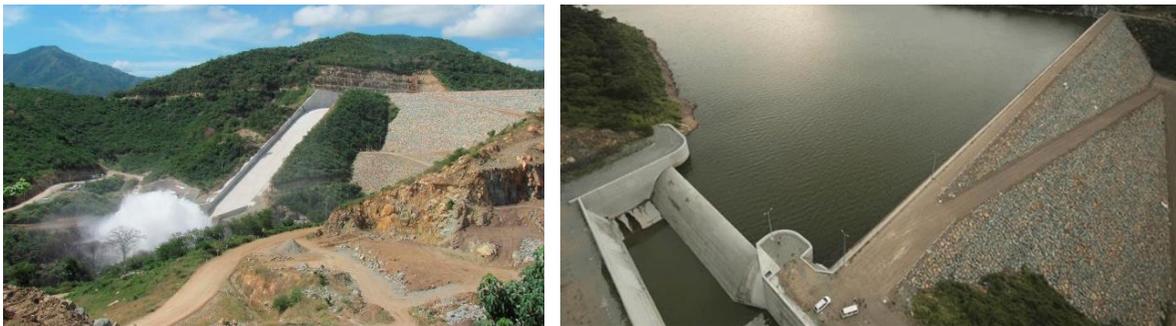
La presa sirve de soporte para la contención del embalse, su tipo es Enrocado con Cara de Concreto o “Concrete Faced Rockfill Dam” (CFRD). La presa cuenta con una losa de concreto, fundida sobre el talud aguas arriba del terraplén, apoyada sobre un bordillo en concreto pobre, el cual fue construido simultáneamente con el avance del relleno de la presa. (Melo, 2014)

La figura 105. Muestra fotografías de la presa con vista de perfil y planta.

Figura 105. Registro fotográfico de la presa Caso A, vista perfil (Izq.) vista planta (Der.). (Guerrero, 2018), (Nacionales, 2017)

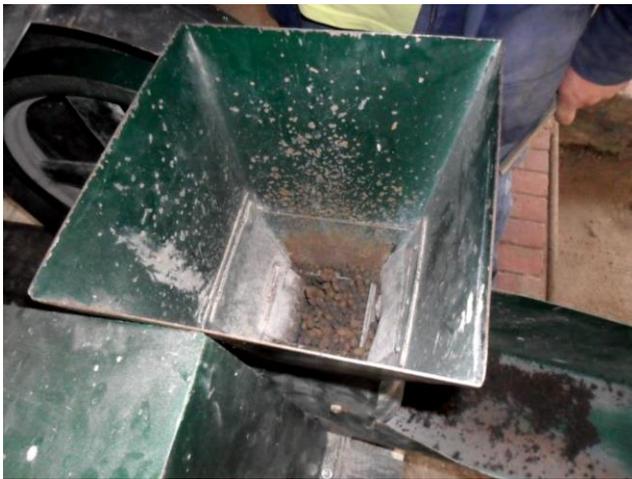
Figura 112. Proceso de trituración con trituradora de mandíbulas. (Silva, 2018)

El proceso de triturado se hizo con la trituradora de mandíbulas (figura 112)

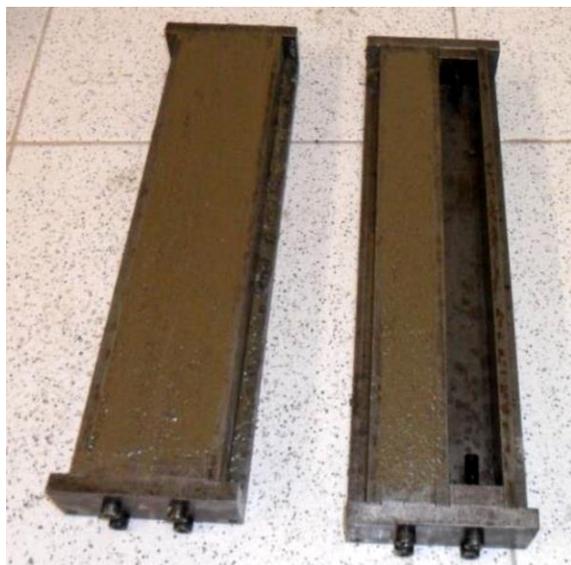
Figura 113. Moldes empleados. (Silva, 2018)

El procedimiento de mezclado se realizó con una mezcladora de cemento para laboratorio y los moldes utilizados para poner el material mezclado son los especificados en la norma ASTM C151. Éstos son de acero, con cavidades de 1"x1"x11.25" como se observa en la figura 113.

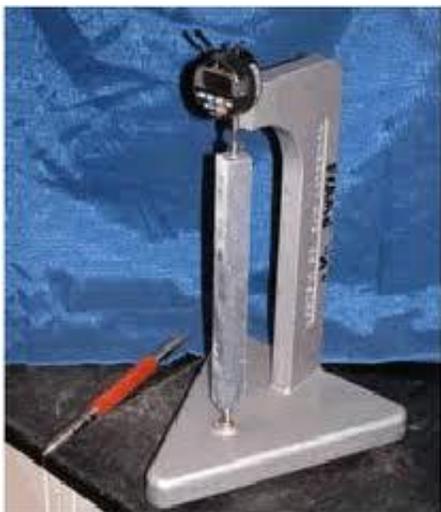
Figura 114. Comparador de caratula empleado en el ensayo ASTM C1260. (Silva, 2018)

Una vez completado el curado acelerado inicial, las probetas fueron medidas con un comparador de caratula digital (figura 114). Esta lectura se consideró la referencia inicial

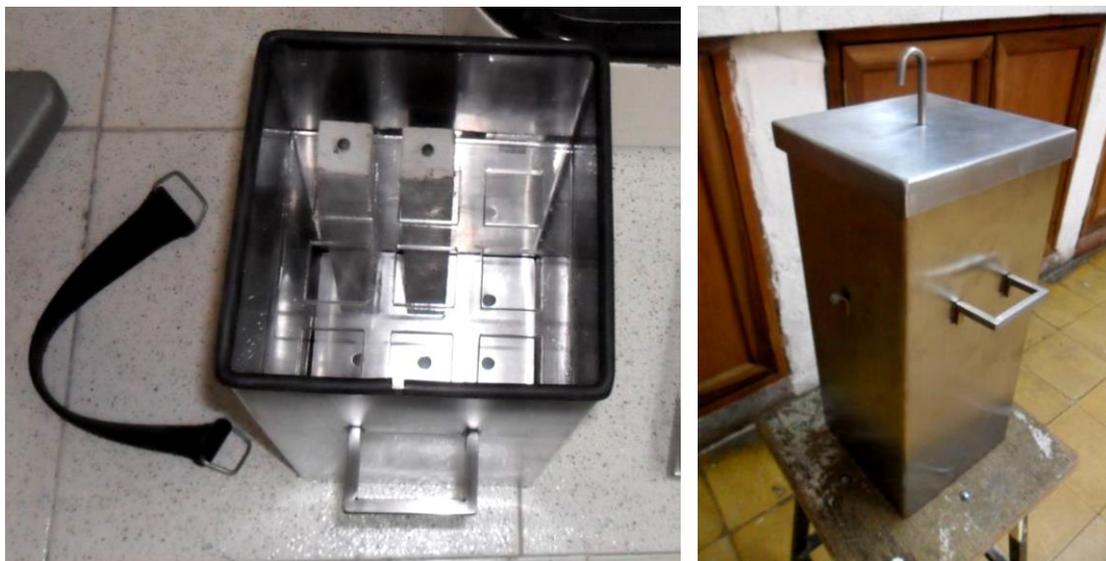
Figura 115. Recipiente empleado para el ensayo ASTM C 1260. (Silva, 2018)

Posteriormente, se sumergen las probetas en una solución alcalina 1N de NaOH a $80 \pm 2^{\circ}\text{C}$ durante 14 días. Es muy importante conservar la concentración de la solución, por esta razón los autores diseñaron y fabricaron un recipiente que minimizara la evaporación. En la figura 115 se observa el recipiente empleado para el ensayo.

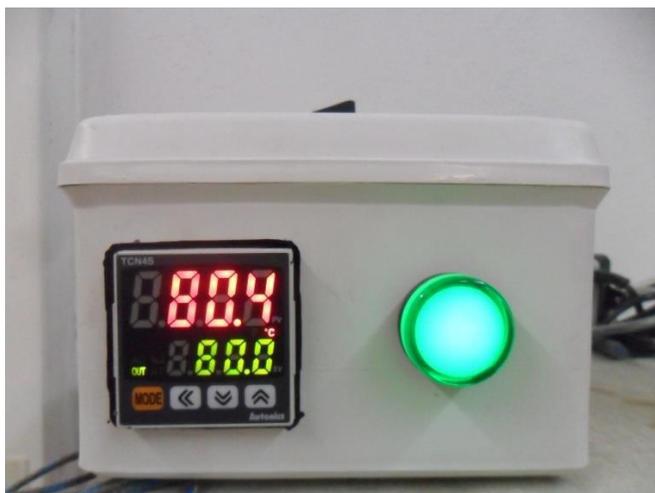
Figura 116. Control de temperatura automático. (Silva, 2018)

Además, para garantizar la temperatura constante de las muestras, los autores diseñaron y fabricaron un control de temperatura automático. Este control recibe la energía eléctrica de un tomacorriente AC doméstico. Un sistema de “interruptor” conectado a un sensor de temperatura inmerso en la solución hace que se abra y se cierre el flujo de electricidad hacia la estufa que calienta el recipiente. (Silva, 2018) Como se observa en la figura 116.

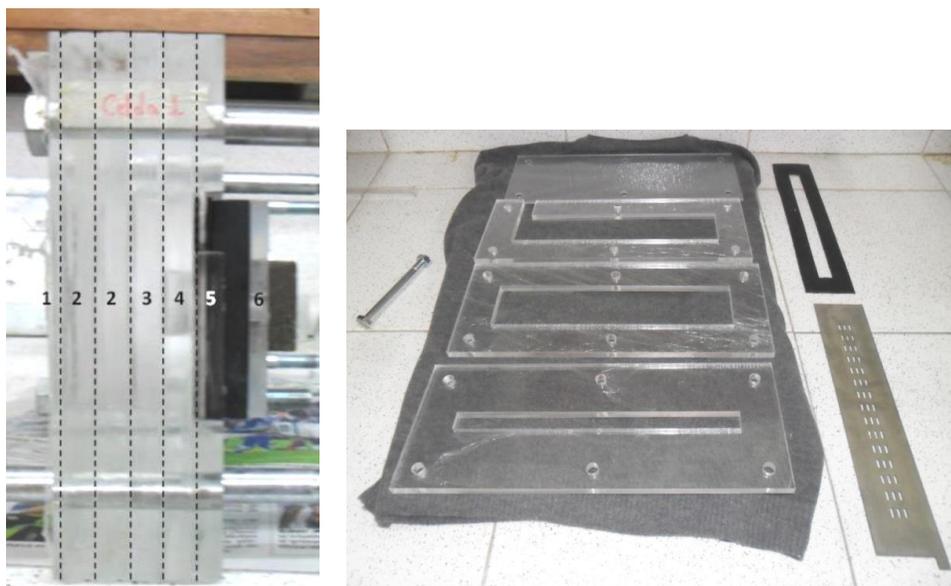
Figura 119. a) secuencia de las laminas de celda y b) algunos de los elementos elaborados para el ensamblaje de las celdas. (Silva, 2018)

Para el diseño de las celdas el autor se basó en la geometría de las probetas de mortero del ensayo tradicional. El material que escogió para la fabricación fue el acrílico, se usaron láminas de acrílico de 8, 5 y 3 mm de espesor con el fin de dar forma al conjunto,. El material escogido para los electrodos fue el acero inoxidable. La figura 119 muestra la secuencia de las laminas de celda y algunos de los elementos elaborados para el ensamblaje de las celdas (Silva, 2018)

Proximo a la pieza 4 (figura 119), se instaló el electrodo de acero inoxidable. La pieza 5 muestra el espacio en el que se instala esta pieza metálica. Se utilizó una lámina calibre 18.1a figura 120. Muestra el ensamble de la celda. (Silva, 2018)

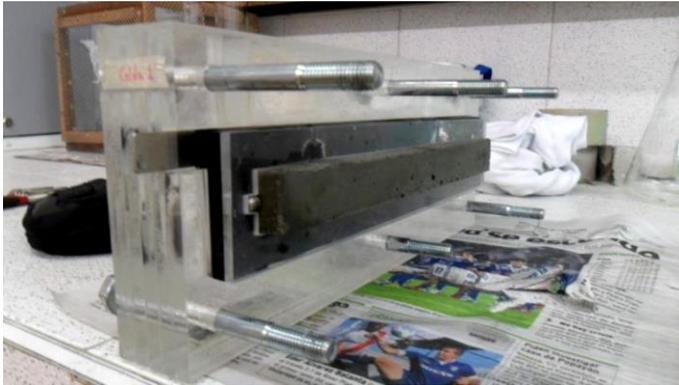
Figura 120. Celda ensamblada(Silva, 2018)

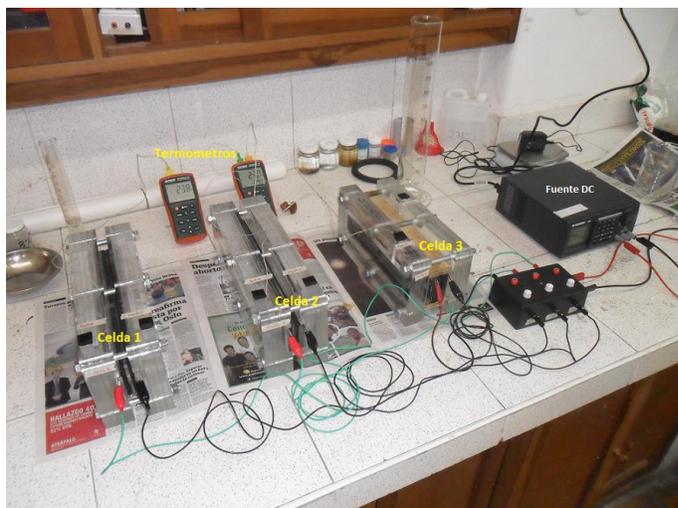
Figura 121. Montaje del ensayo electroquímico. (Silva, 2018)

El ensayo ASTM C1260 utiliza el promedio de la deformación de tres probetas de la misma mezcla como medida representativa del nivel de daño del mortero. El autor no pretende cambiar los limites de criterio de evaluación del daño, y si desea valorar las diferencias del ensayo modificado con respecto al ensayo tradicional. Por esta razón se fabricaron tres celdas para dar continuidad a las mismas tres probetas del ensayo tradicional. A continuación se muestra el montaje de las tres celdas en pleno funcionamiento en la figura 121.

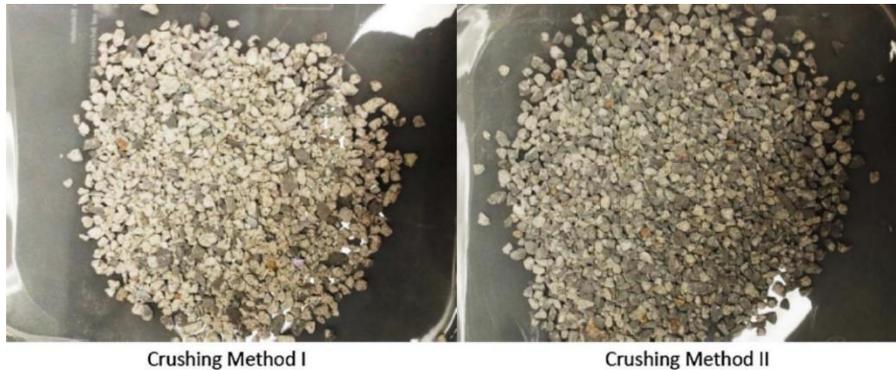
*Figura 128.*Muestra agregada preparada utilizando los métodos de trituración I y II. (Johnson & Shehata, 2016)

En la figura 128 se comparan las muestras producidas por el método I que consiste predominantemente en mortero residual (color claro) mientras que la muestra producida por el método II tiene una mejor representación de la piedra original (color oscuro) y el mortero residual.(Johnson & Shehata, 2016)

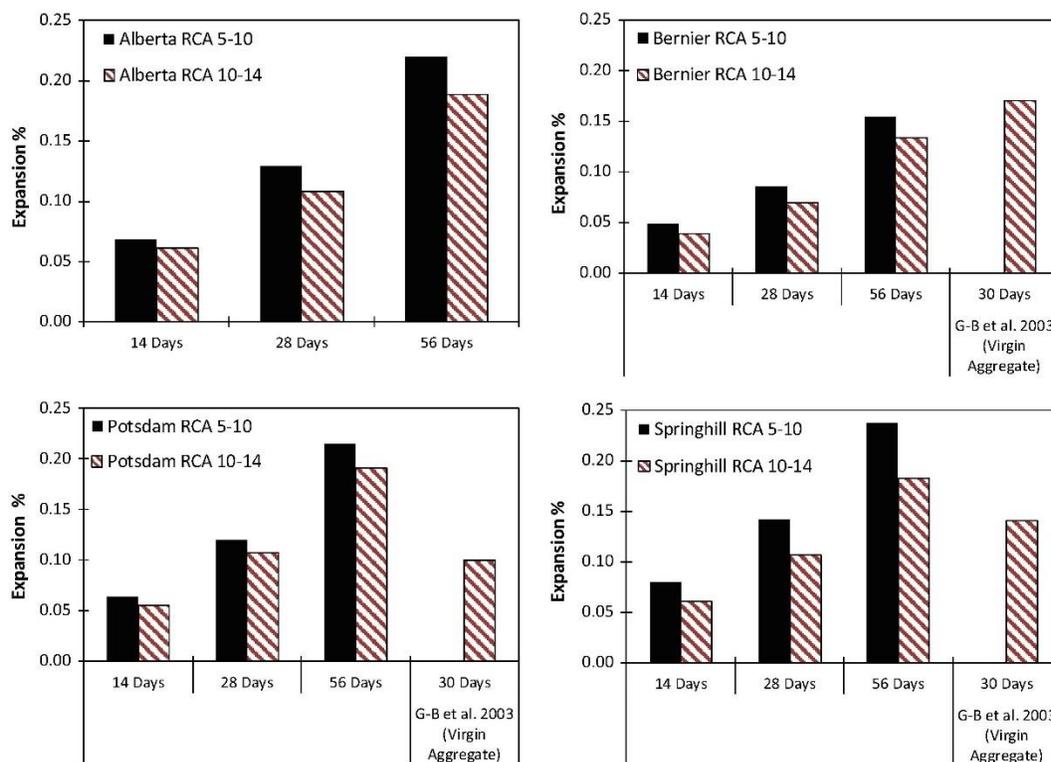
Figura 129. La expansión de CMB que contiene RCA procesada a partir de hormigón que contiene Alberta, Bernier, Potsdam y Springhill RCA junto con la expansión de CMB que contiene virgen Bernier, Potsdam y Springhill, reproducida de Grattan-Bellew. (Johnson & Shehata, 2016)

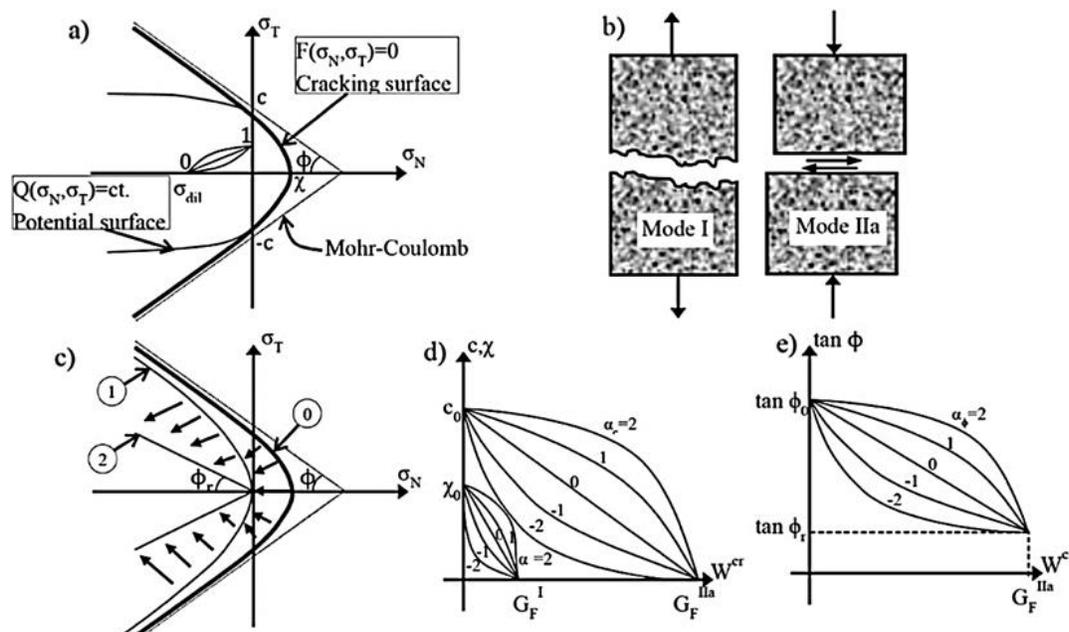
Figura 132. Leyes de grietas: (a) superficie de fisuración hiperbólica F y potencial plástico Q; (b) modos fundamentales de fractura; (c) evolución de la superficie de craqueo; (d) suavizar las leyes para χ y c ; (e) Ley suavizante para $\tan \phi$. (Campos et al., 2018)

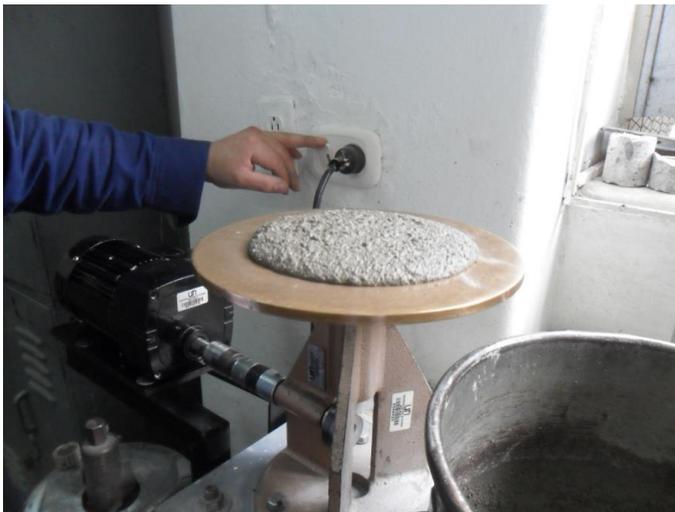
Figura 135. Mesa de flujo según ASTM C1437.(Silva, 2018)

Gran parte del procedimiento de la ASTM C1567 es parecido al de la ASTM 1260. El aporte que da la norma es suministrar los parámetros necesarios para la optimización de la fluidez de la mezcla cuando se utilizan adiciones. La demanda de agua de la ceniza volante y el humo de sílice produce cambios en la fluidez de la mezcla. Por esta razón, la cantidad óptima de aditivo en la mezcla debe lograr una fluidez de $\pm 7.5\%$ de la mezcla patrón (sin adiciones), utilizando la mesa de flujo según la ASTM C1437 (Figura 135).(Silva, 2018)

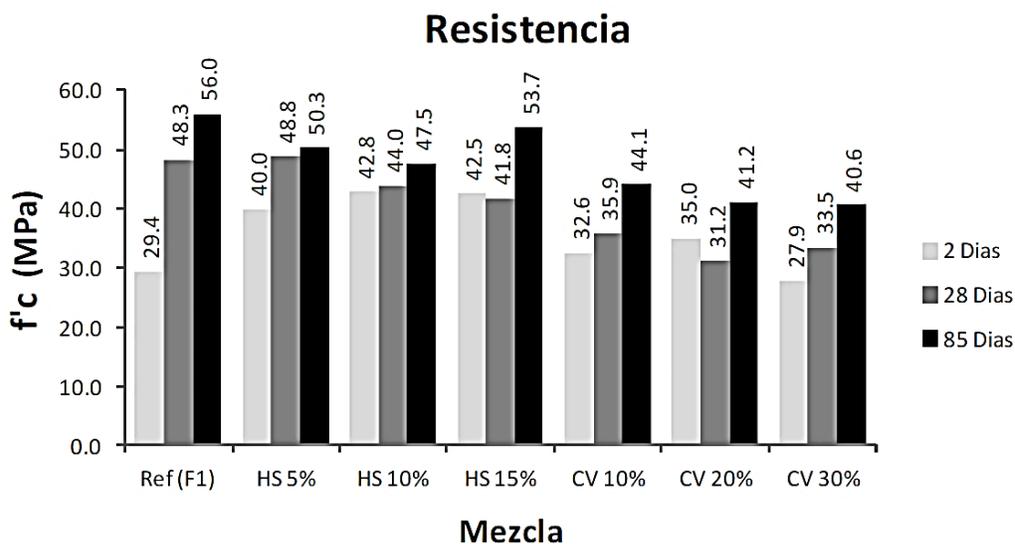
Figura 139. Resistencia mecánica de las muestras adicionadas. (Silva, 2018)

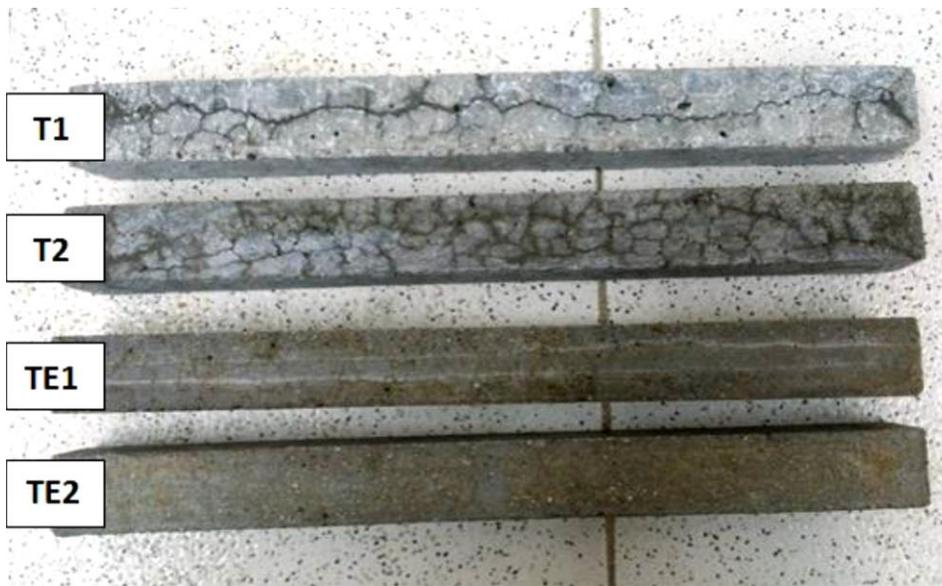
Figura 142. Apariencia de las probetas luego de los ensayos. (Silva, 2018)

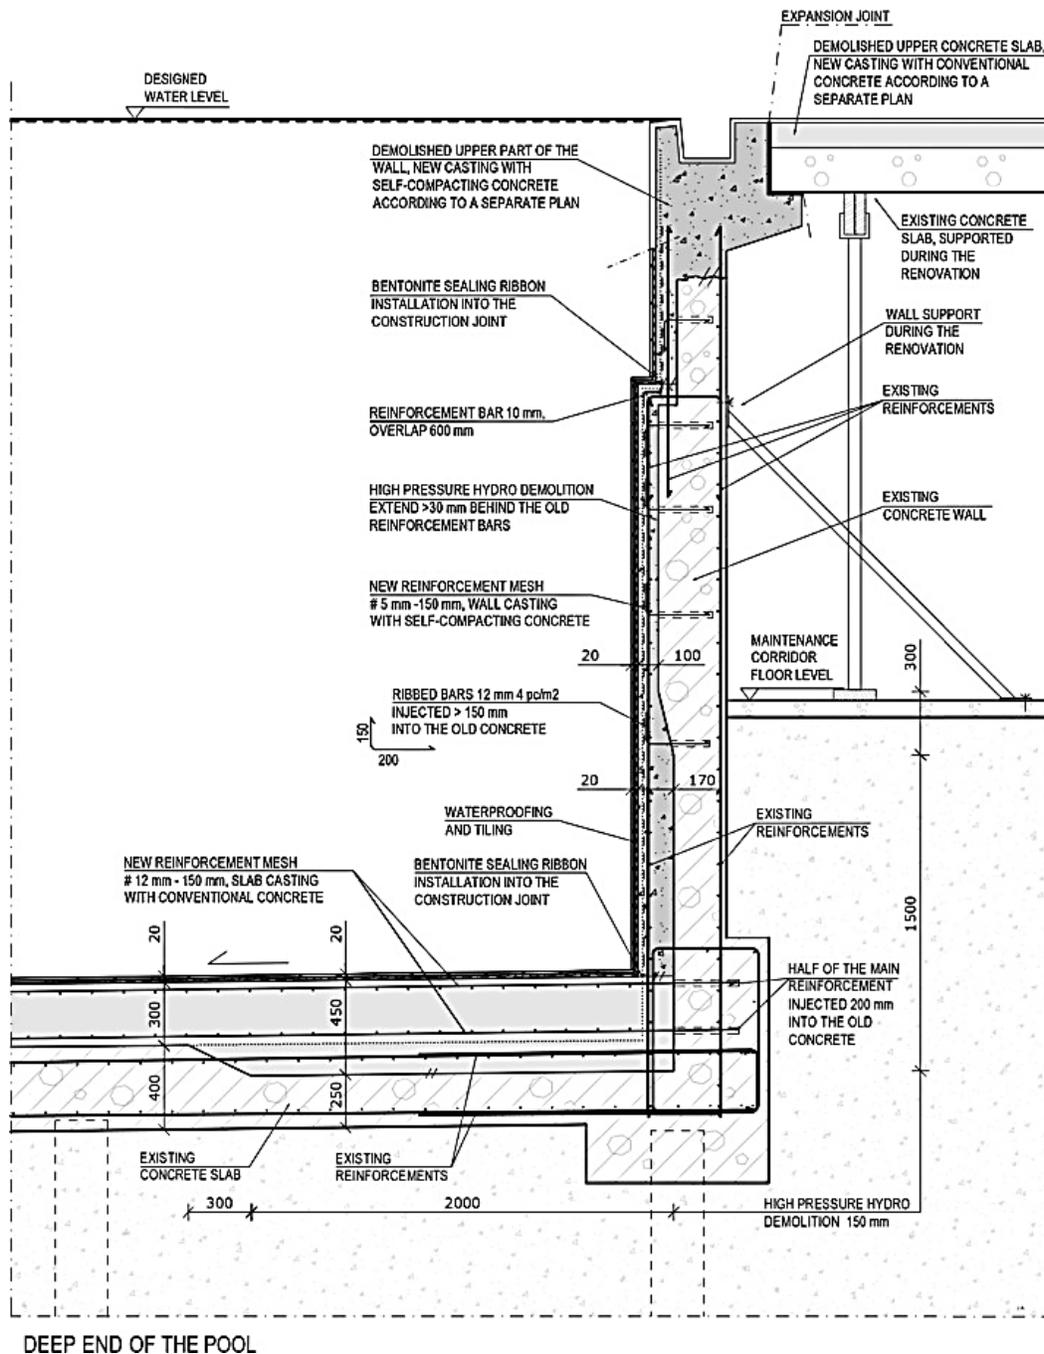
Figura 150. Sección transversal de la piscina. Las partes grises son de hormigón nuevo. (Lahdensivu & Aromaa, 2015)

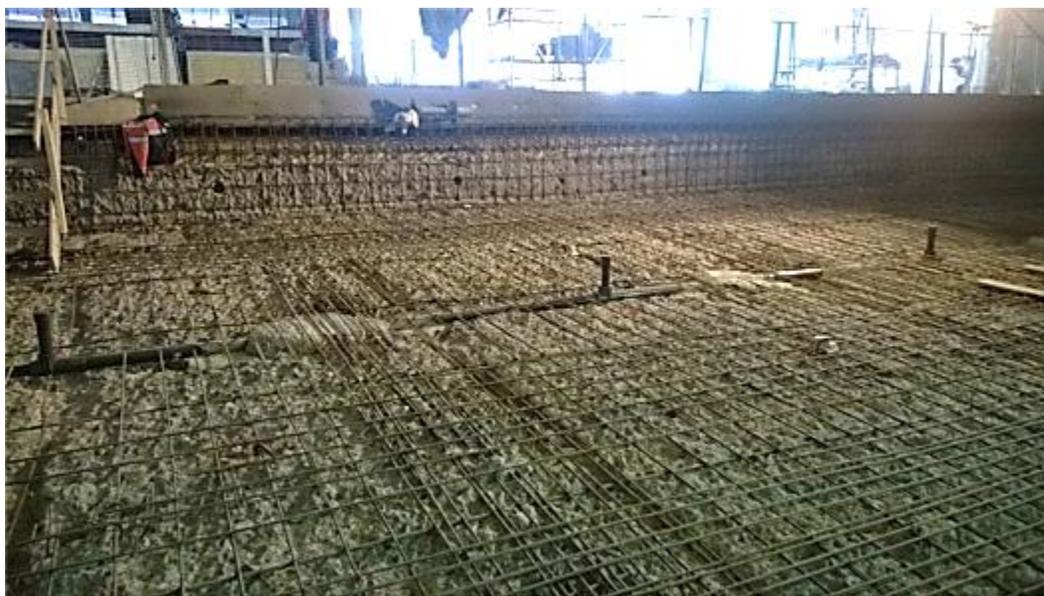
Figura 151. Refuerzo superior de losa de tierra. Se instalaron nuevas tuberías de tratamiento de agua antes del refuerzo.(Lahdensivu & Aromaa, 2015)

Luego de retirar el concreto se lavó todos los solutos y se verificó el estado y ubicación del refuerzo existente, reforzó la parte superior de la piscina debido a tuberías nuevas de tratamientos de aguas y a la corrosión de refuerzo por ASR (figura 151), además se realizaron anclajes con barras de 12mm de diámetro para unir los dos concretos (antiguo y nuevo) y se fundió con concreto autocompactante ($w/c = 0.45$, tamaño de agregado 16 mm y cemento CEM II) (Lahdensivu & Aromaa, 2015).

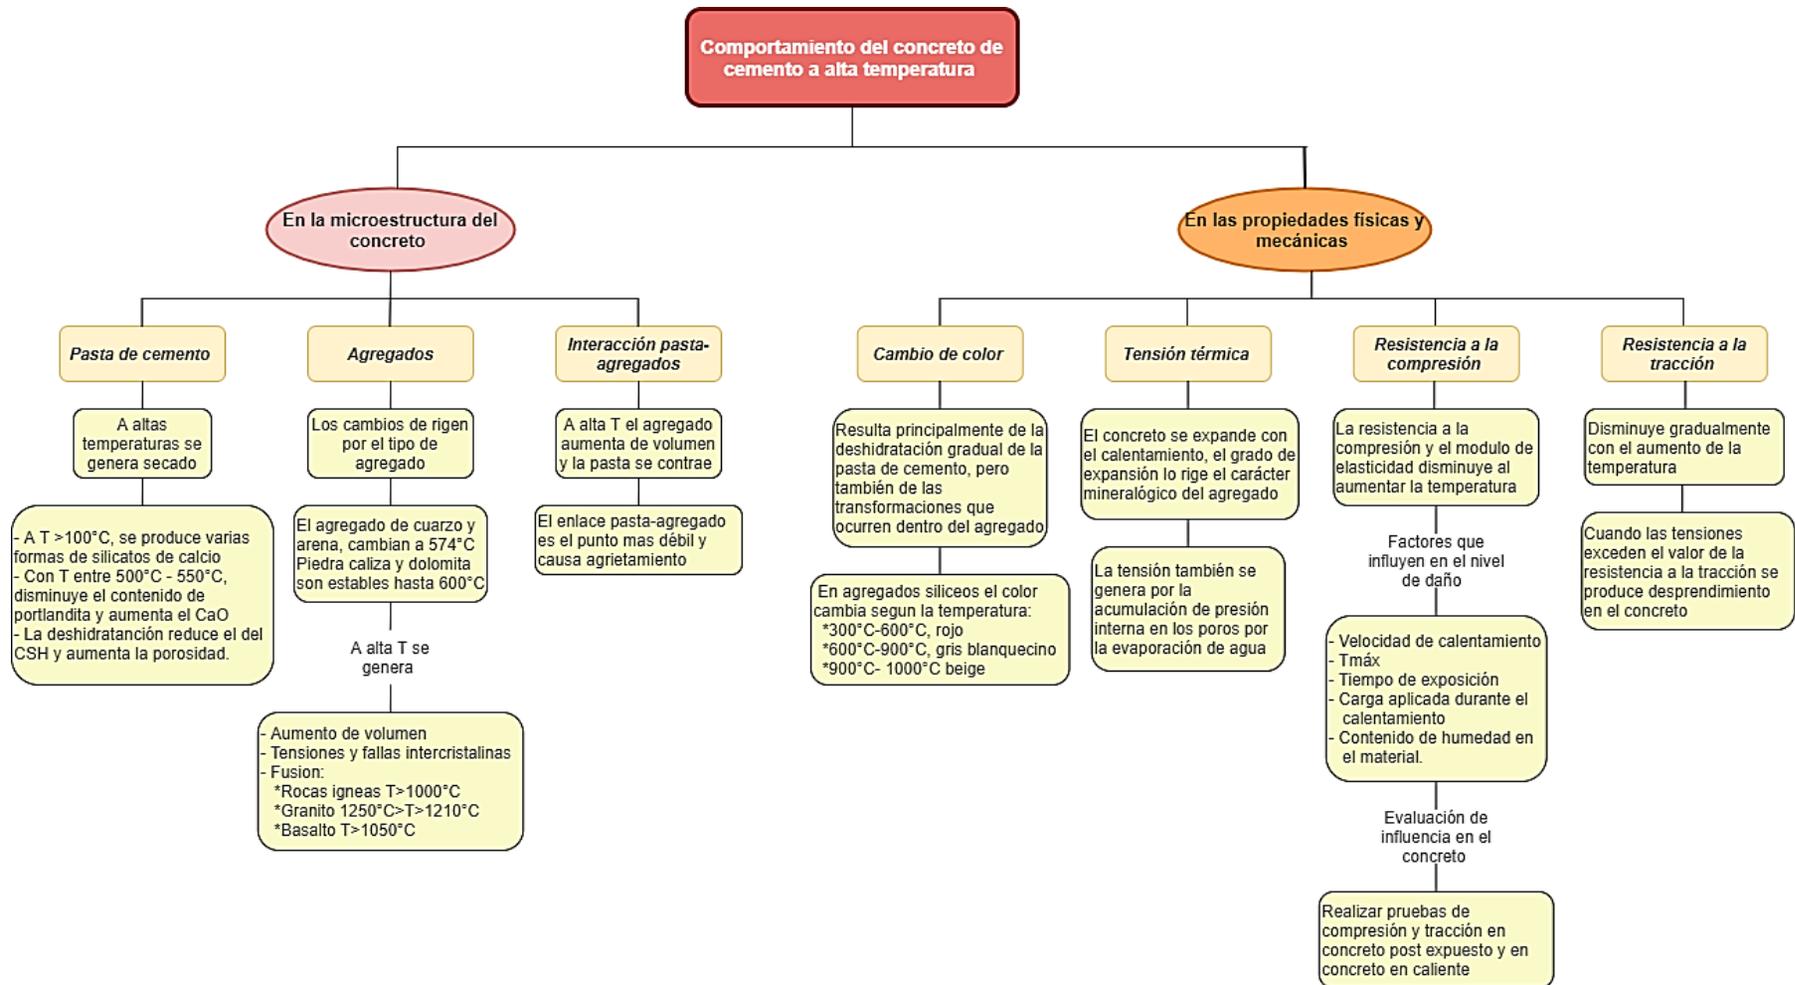
Figura 152. Comportamiento del concreto a alta temperatura.
Elaboración propia, información tomada de (Hager, 2013)

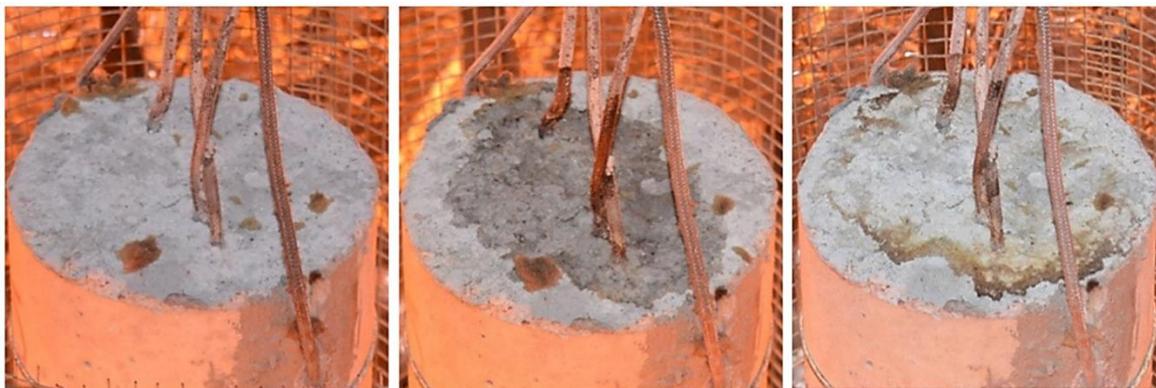
Figura 159. Migración de agua / sangrado en la parte superior de la superficie de la muestra. (Le et al., 2018)

3. Tiempo después de la exposición al flujo de calor surgió agua de la parte superior e inferior de la muestra, alrededor de 12,10 y 5 minutos después del calentamiento para flujo de calor incidente de 20, 30 y 40 kW/m² respectivamente. En la figura 159 se muestra sangrado de agua de la parte superior de la muestra.

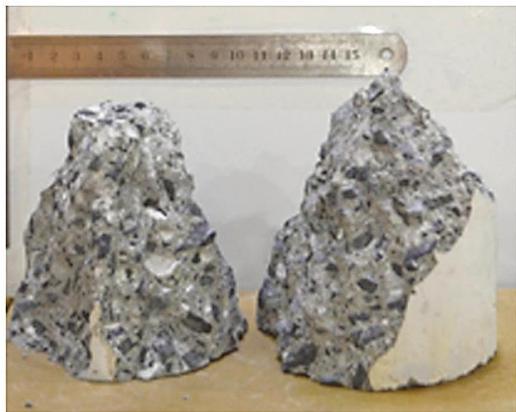
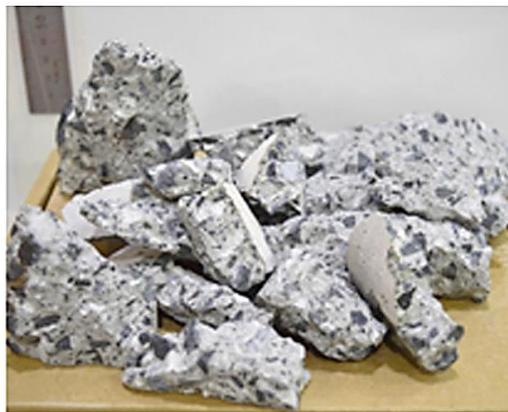
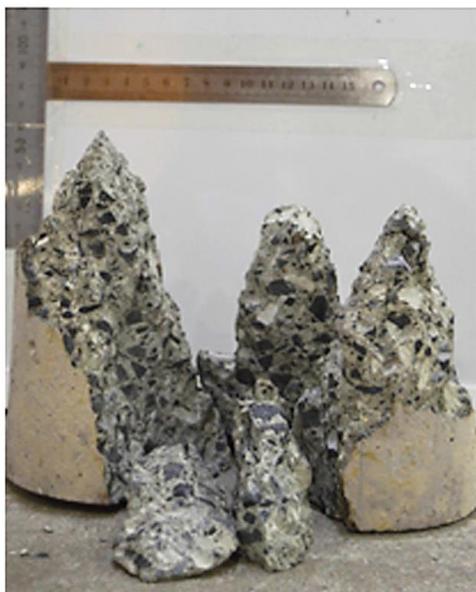
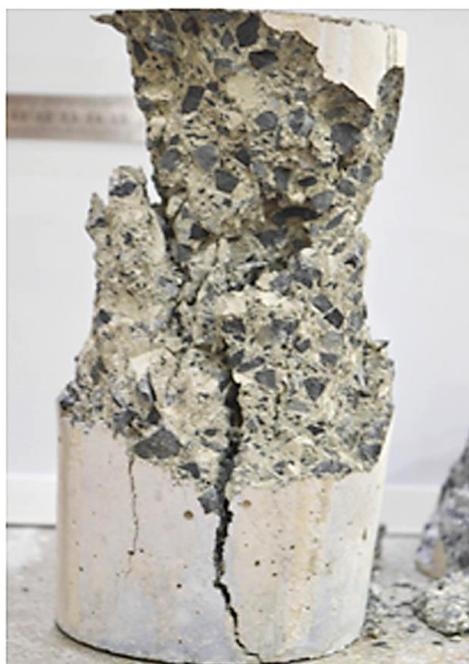
Figura 160. Modo de falla de las muestras a: (a) 150°C, (b) 300°C, (c) 450°C y (d) 600°C. (Le et al., 2018).

Continuación Figura 160. Modo de falla de las muestras a: (a) 150°C, (b) 300°C, (c) 450°C y (d) 600°C. (Le et al., 2018).

4. Los modos de falla de los especímenes cilíndricos de concreto se muestran en la figura 160. El modo de falla observado fueron conos y grietas verticales en todas las

temperaturas de prueba, excepto a temperatura de 300°C, la muestra se rompió por completo en pequeños trozos.
