TÍTULO DEL TRABAJO (TESIS): ESTADO DEL ARTE SOBRE IDENTIFICACIÓN Y TRATAMIENTO DE PATOLOGÍAS DEL CONCRETO REFORZADO.

ESTADO DEL ARTE SOBRE IDENTIFICACIÓN Y TRATAMIENTO DE PATOLOGÍAS
DEL CONCRETO REFORZADO

UNIVERSIDAD FRANCISCO DE PAULA SANTANDER

PLAN DE ESTUDIOS INGENIERÍA CIVIL

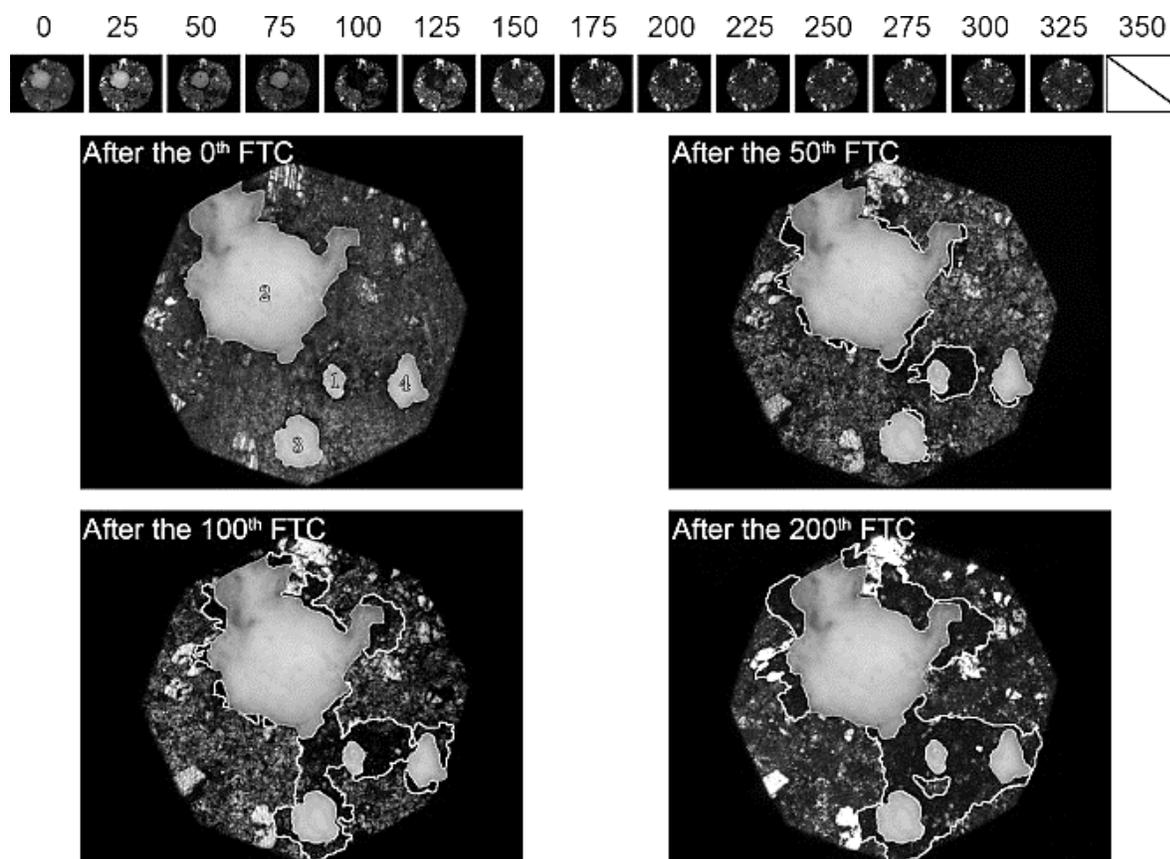
Figura 165. Daños por congelación y descongelación en pequeños poros. Nota: El radio de los poros 1 a 4 en la figura de la izquierda es de aproximadamente 65 μm , 400 μm , 100 μm y 100 μm respectivamente.(Qin et al., 2016).

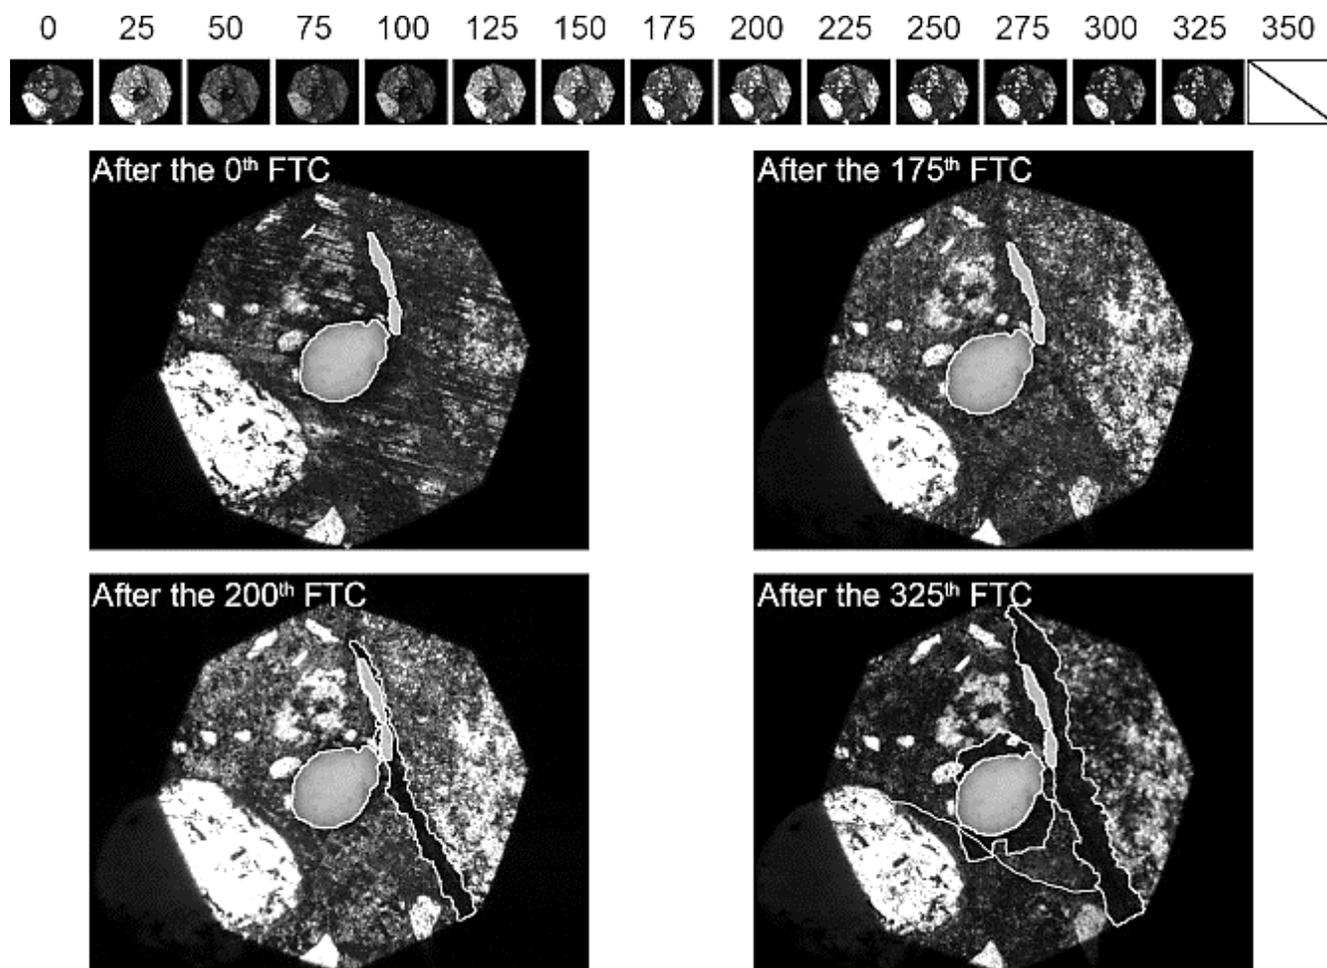
Figura 166. Daños por congelación y descongelación en poros de tamaño mediano e ITZ. Nota: el radio del poro de tamaño mediano es de unos 200 μm . (Qin et al., 2016)

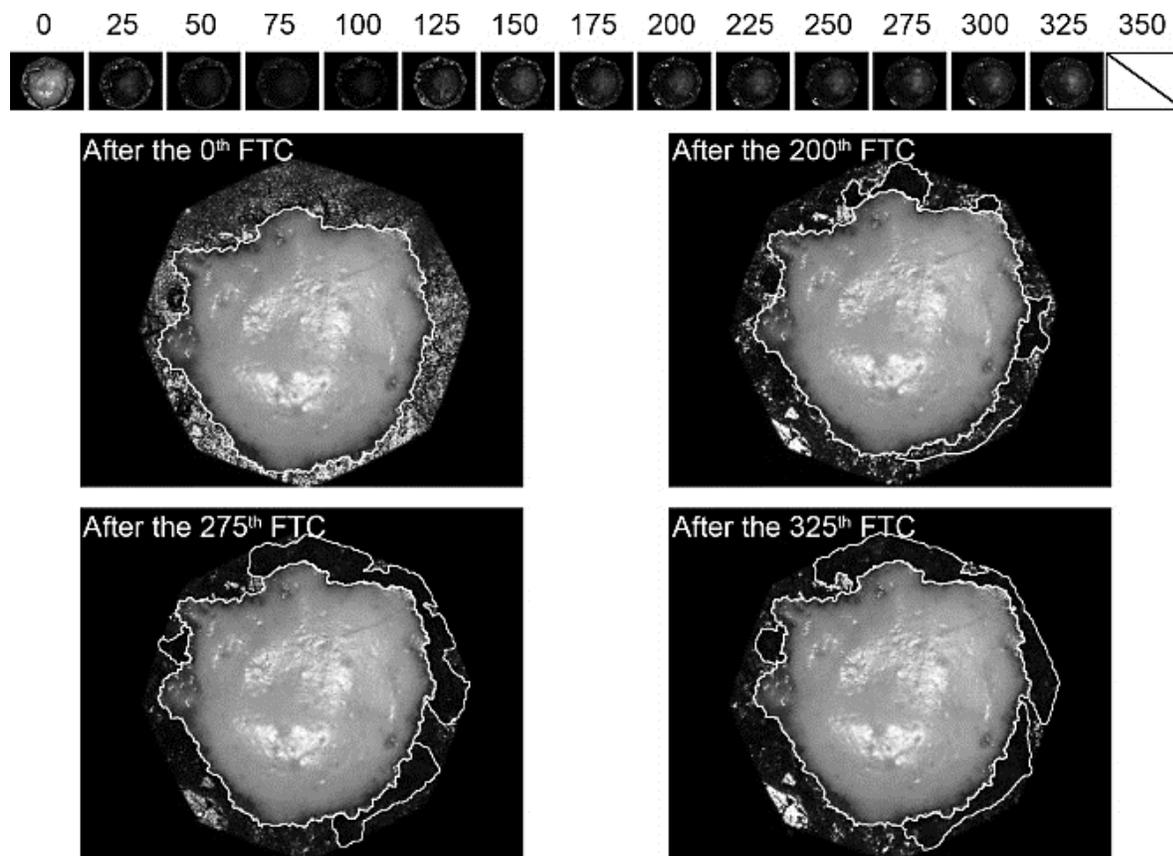
Figura 167. Daños por congelación y descongelación en grandes poros individuales. Nota: El radio del gran poro grande es de unos 700 μm . (Qin et al., 2016)

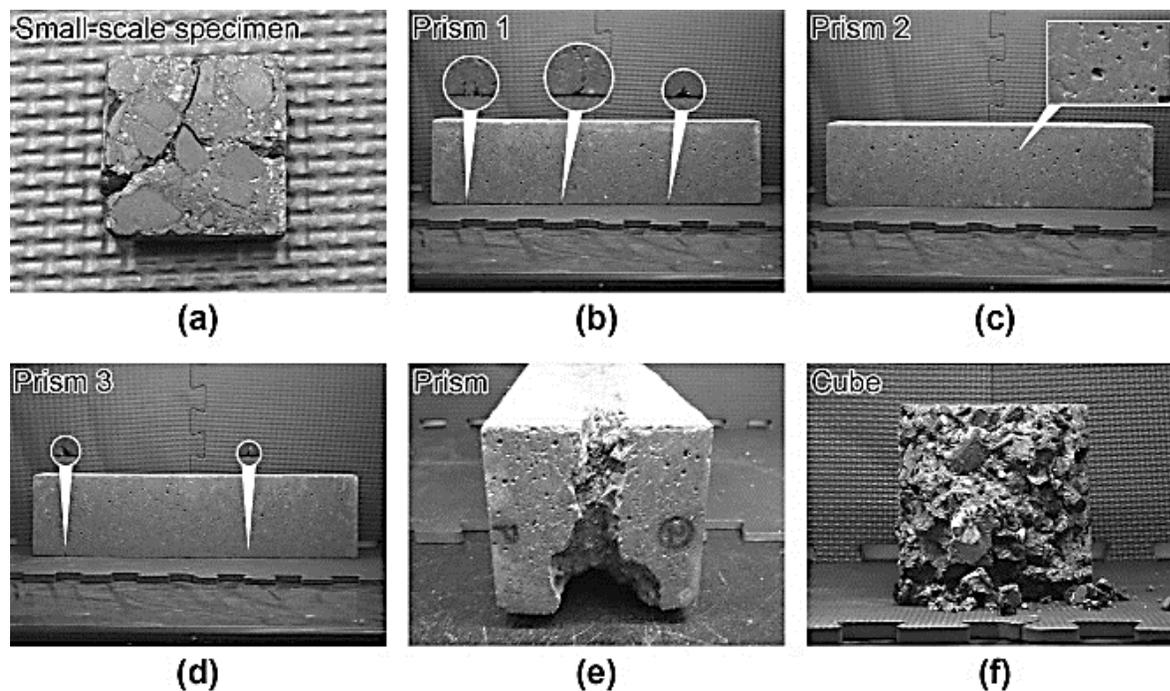
**(a)(e)(f) Freeze-thaw damage on small-scale specimen,
prism and cube after the 350th FTC**
(b)(c)(d) Freeze-thaw damage on prisms after the 300th FTC

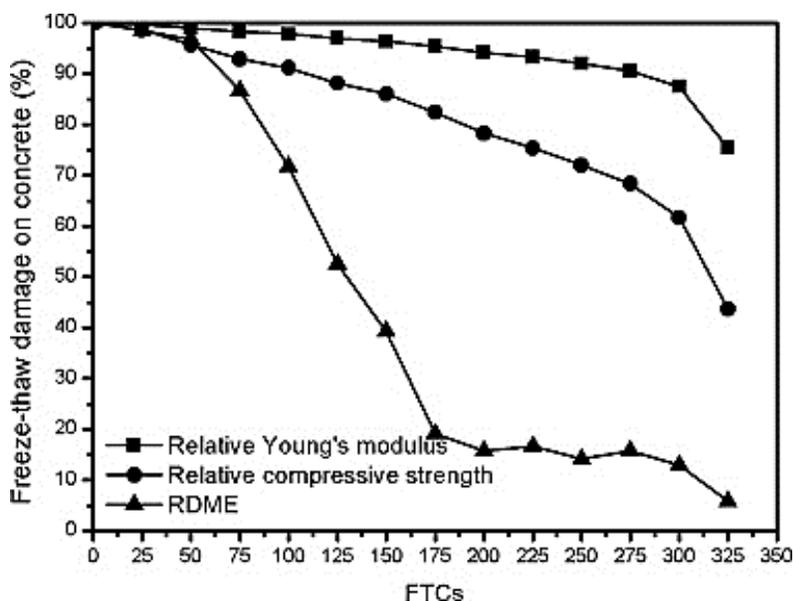
Figura 170. Tendencias de deterioro del módulo de Young, resistencia a la compresión y RDME del concreto bajo FTC. (Bastidas-Arteaga, 2018)

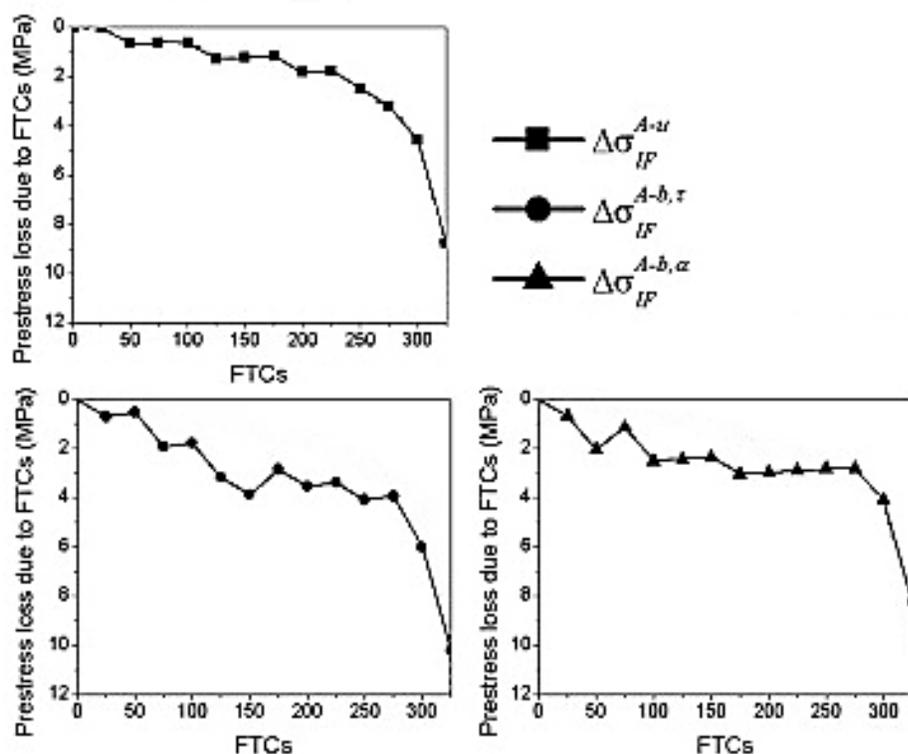
Figura 171. Pérdidas de pretensado de muestras de concreto por FTCs. Editado de (Qin et al., 2016)

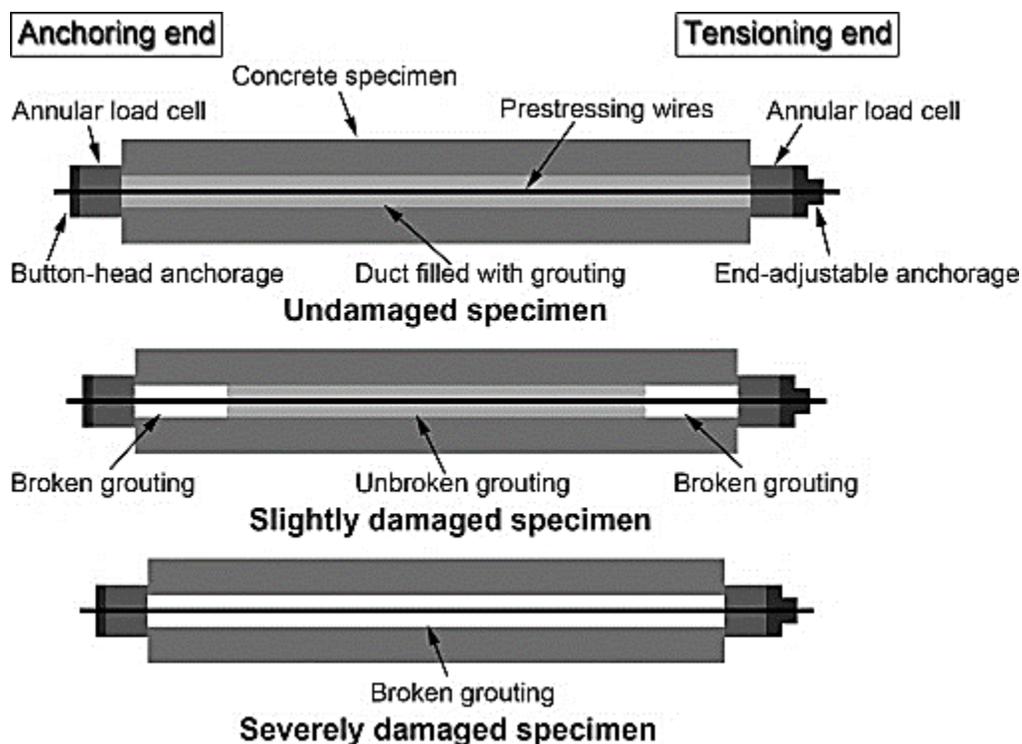
Figura 172. Lechada de conductos de especímenes pretensados en condiciones de servidumbre bajo el ataque de FTC. (Qin et al., 2016)

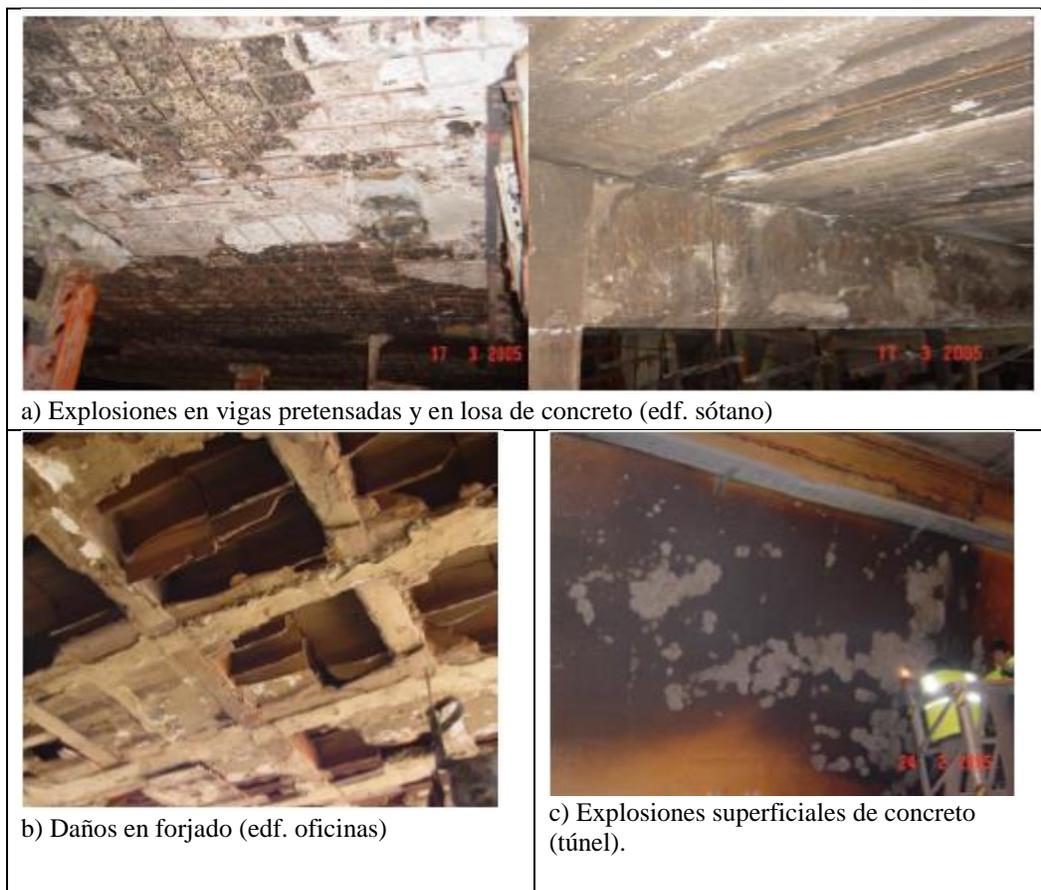
Figura 174. Daños en elementos de hormigón después del incendio. (Alonso et al., 2013)

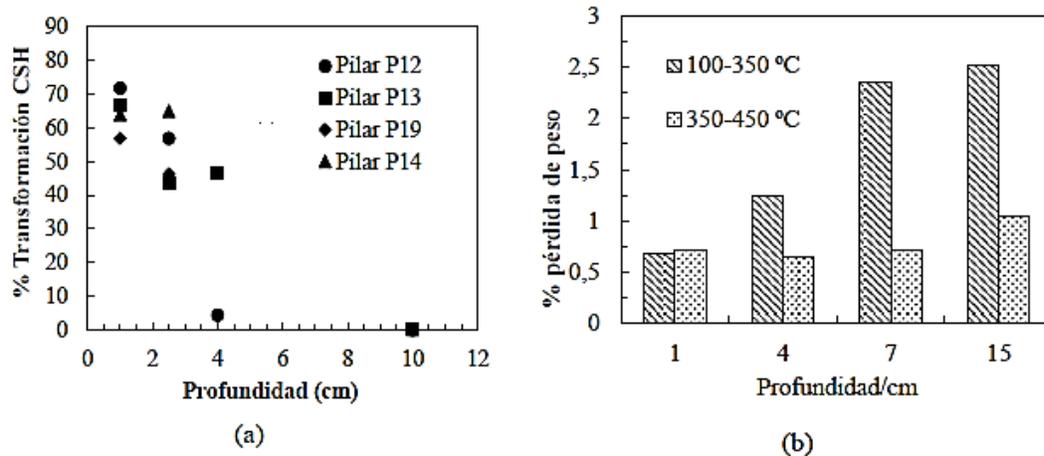
Figura 177. Profundidad de la alteración de la pasta en testigos de concreto a varias profundidades en pilares de varias plantas, edificio de oficinas (a), edificio sótano (b).

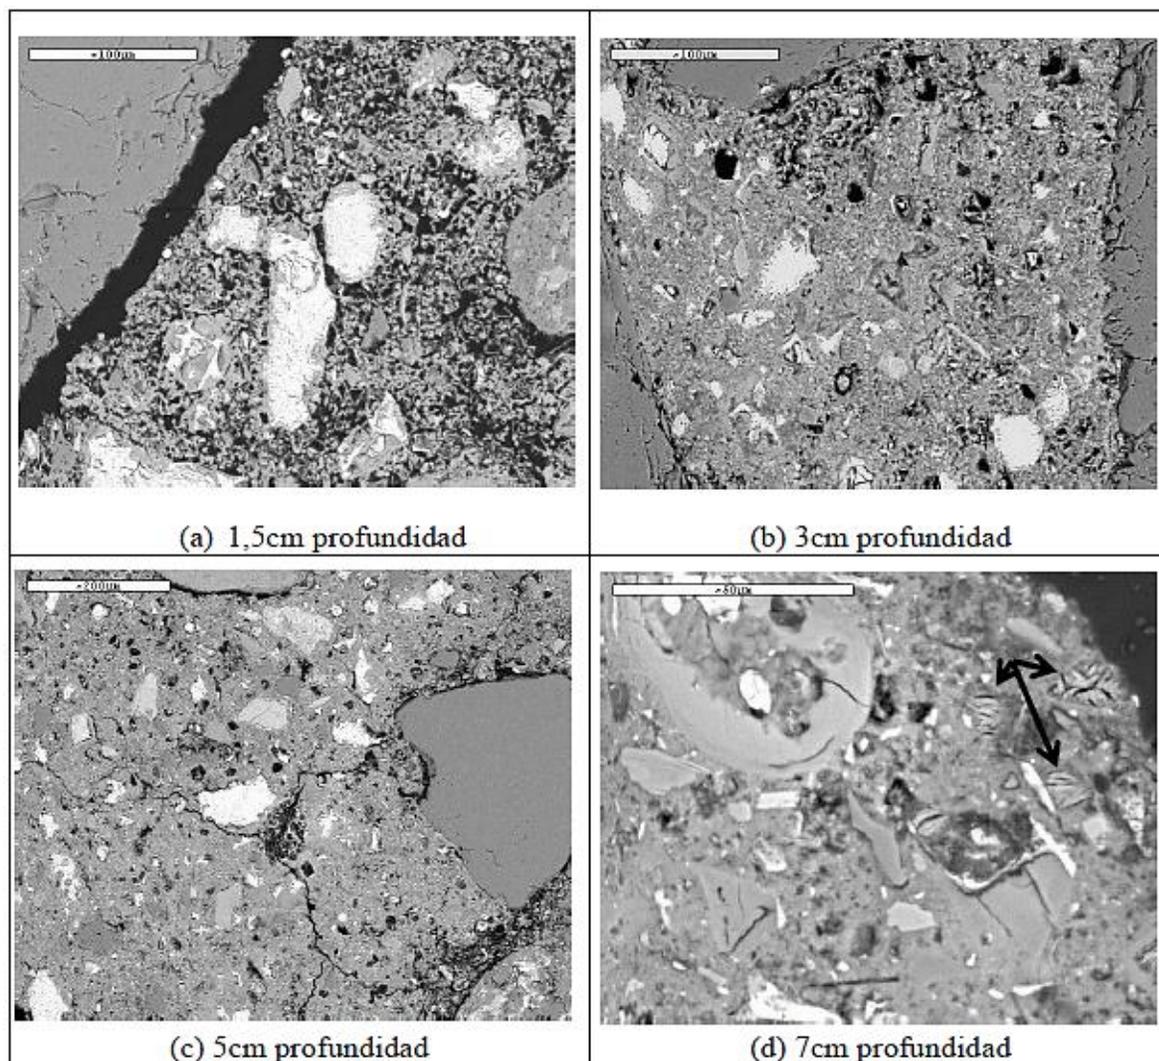
Figura 178. Microscopía de pasta de cemento y áridos alteración debido al fuego. a) 1,5cm prof, b) 3cm prof, c) 5cm prof, d) 7cm prof (Alonso et al., 2013).

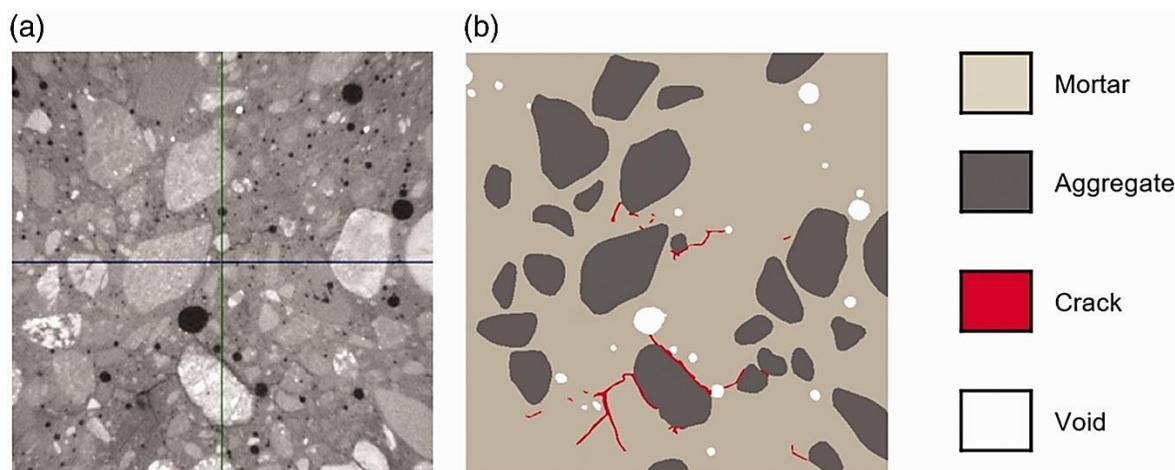
Figura 186. Una imagen de TC de $12 \times 12 \text{ mm}^2$ (a) de hormigón con imagen reconstruida (b). Fuente: (Dong et al., 2018).

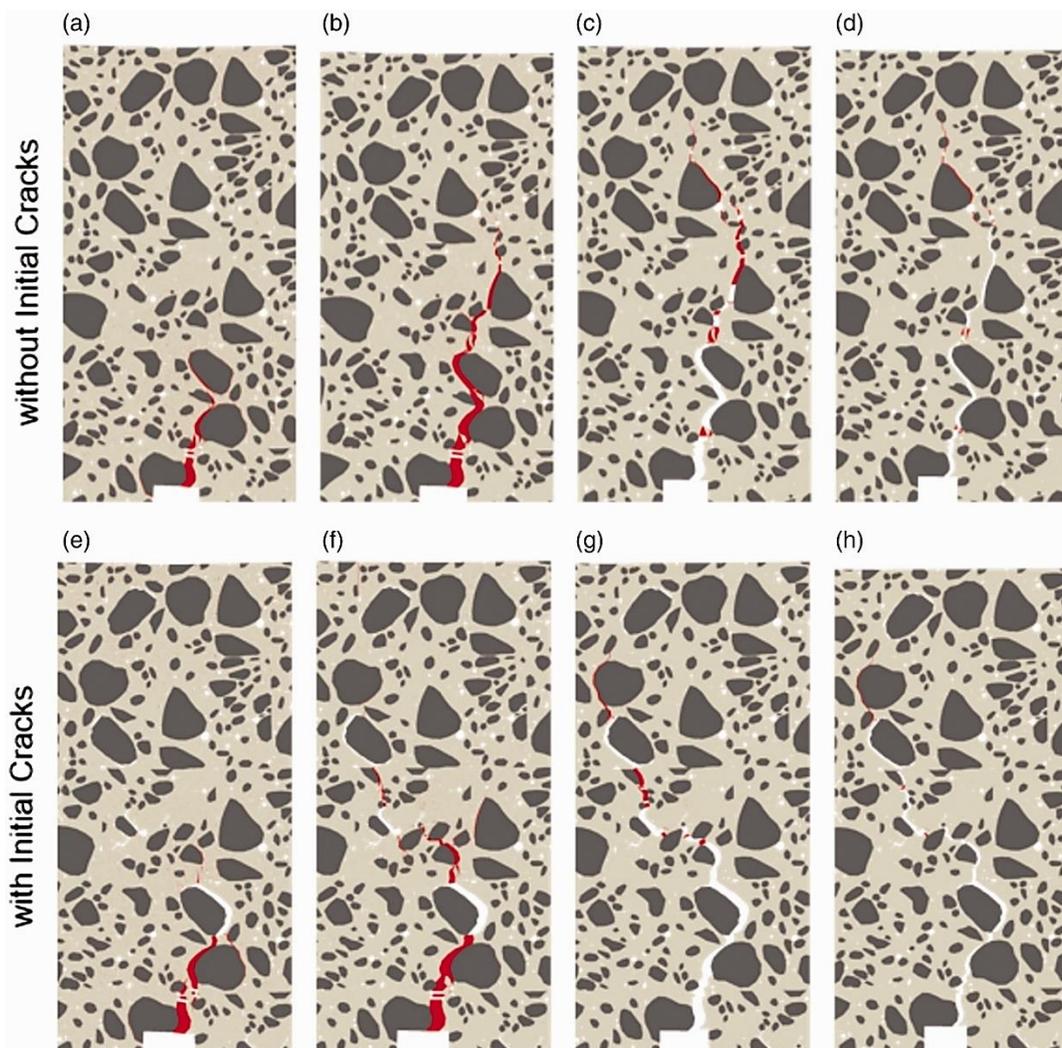
Figura 188. Patrones de grietas y propagaciones de muestras a 500 ciclos de congelación-descongelación sin microgrietas iniciales (a – d) y con microgrietas iniciales (e – h). Fuente: (Dong et al., 2018).

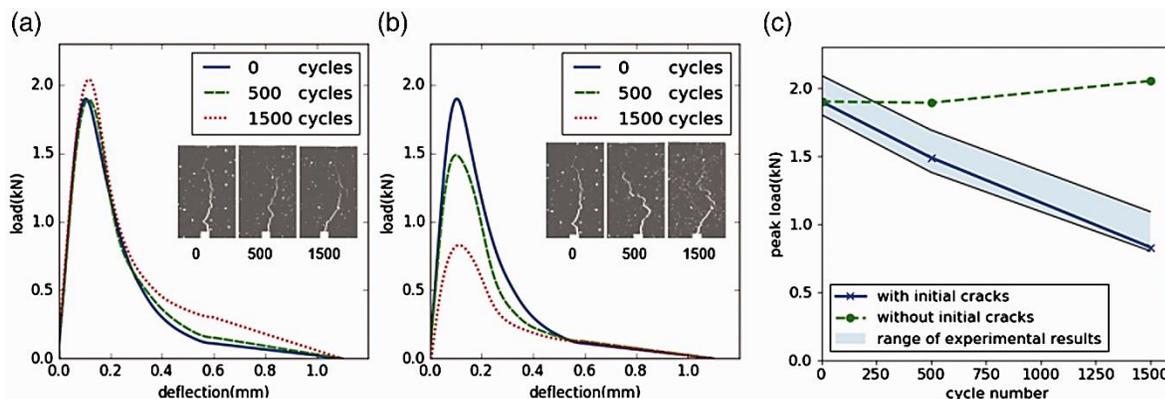
Figura 189. Influencia de las microgrietas iniciales en las curvas de desviación de carga y los patrones de grietas. (a) sin microgrietas iniciales, (b) con microgrietas iniciales y (c) comparación de cargas entre a y b. Fuente: (Dong et al., 2018)

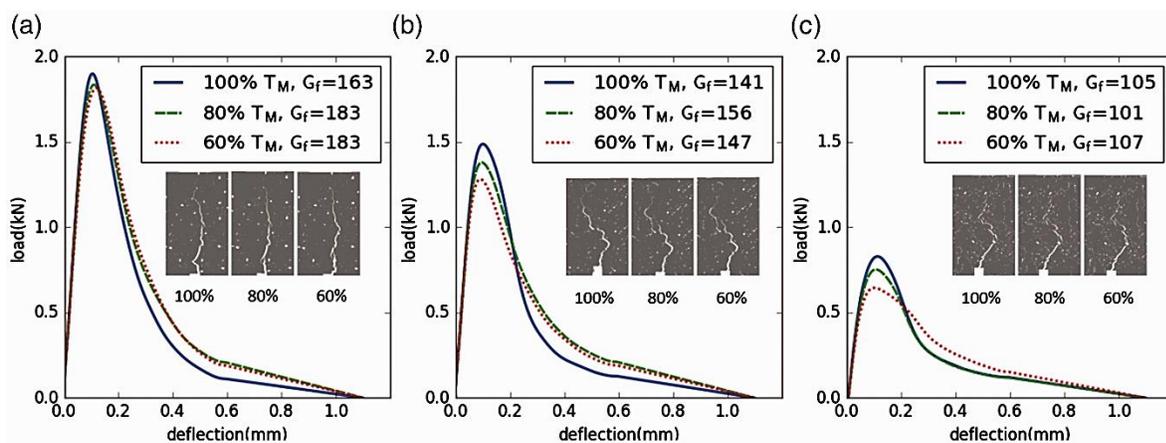
Figura 190. Influencia de la resistencia a la tracción del mortero en las curvas de carga-deflexión y patrones de grietas en concreto sometido a ciclos de congelación-descongelación. (a) concreto no dañado, (b) 500 ciclos, (c) 1500 ciclos. Fuente: (Dong et al., 2018)

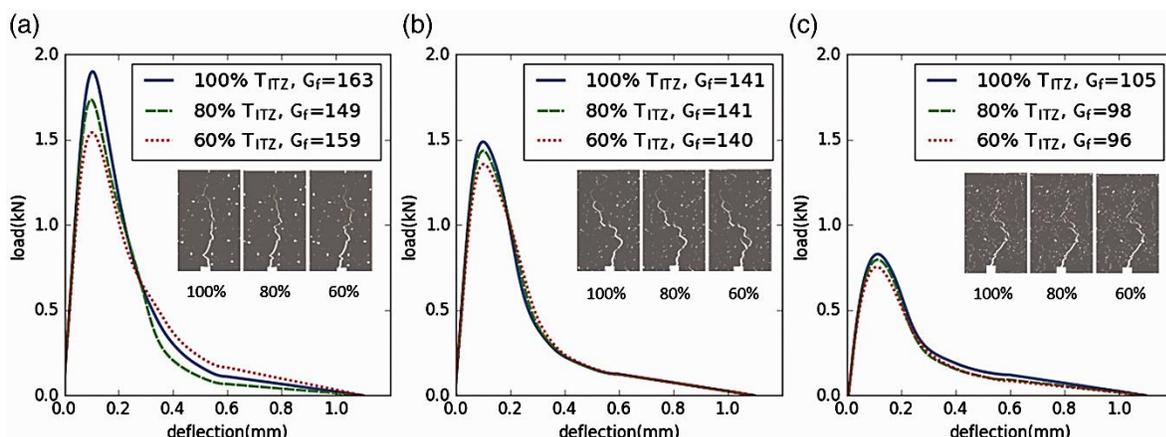
Figura 191. Influencia de la resistencia a la tracción de ITZ en las curvas de carga-deflexión y patrones de grietas en concreto sometido a ciclos de congelación-descongelación. (a) concreto no dañado, (b) 500 ciclos, (c) 1500 ciclos. Fuente: (Dong et al., 2018).

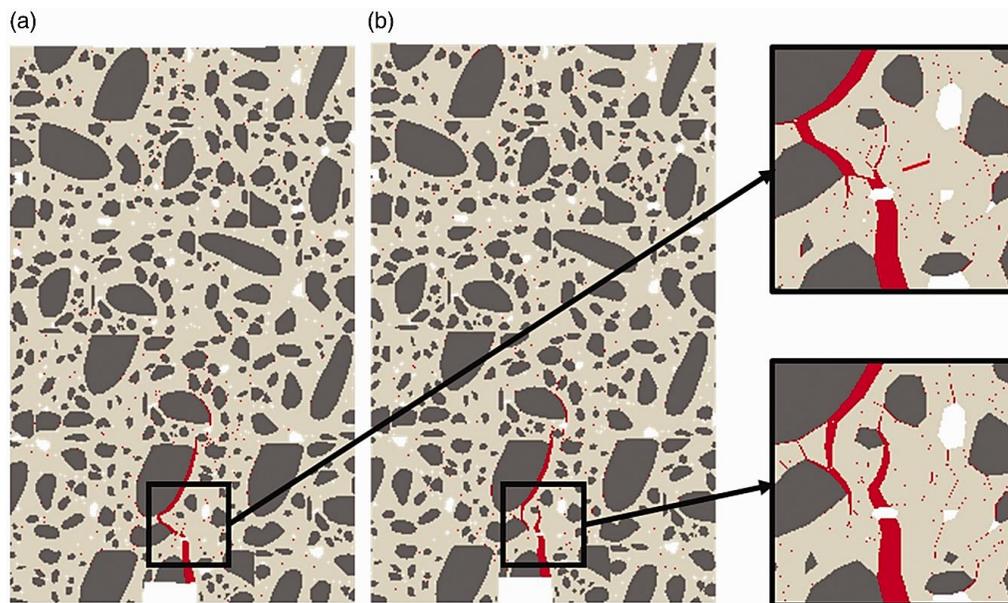
Figura 192. Patrones de grietas en la carga máxima de concreto a 0 ciclos de congelación-descongelación con 100% (a) y 80% (b) de resistencia a la tracción del mortero. Fuente: (Dong et al., 2018).

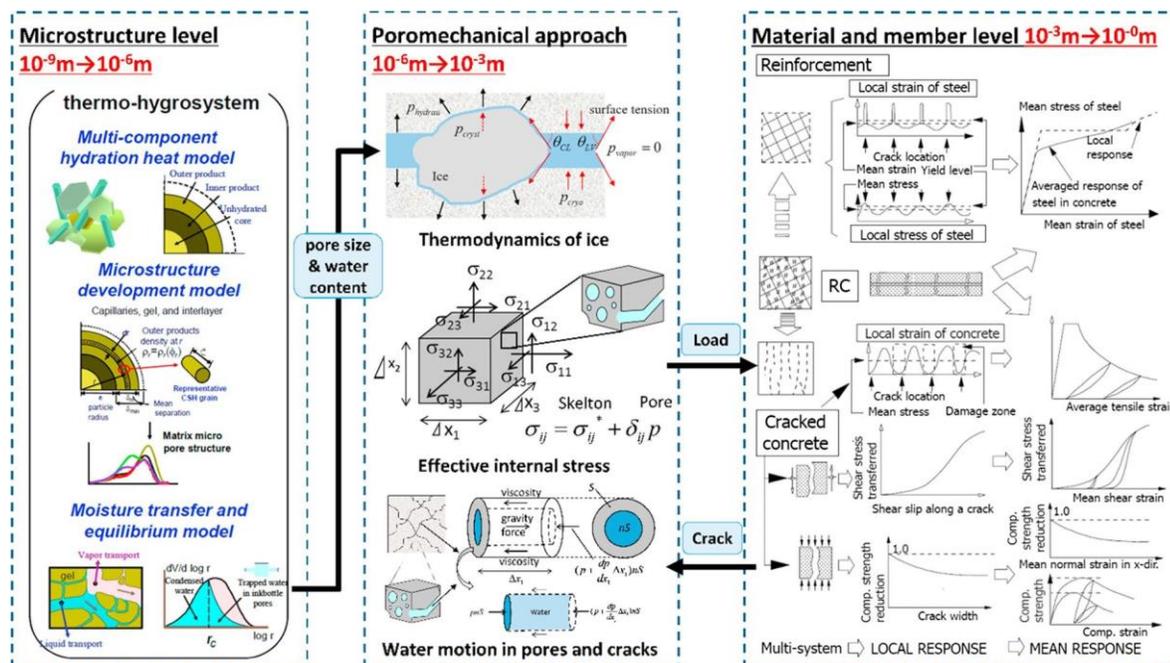
Figura 193. Esquema de simulación multiscale del daño por heladas en estructuras RC. Fuente: (Gong & Maekawa, 2018)

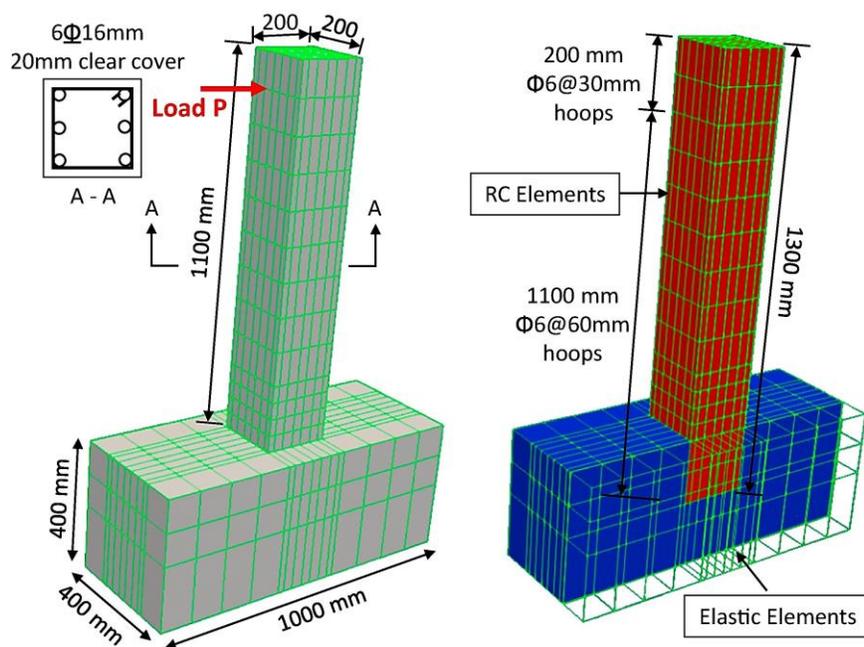
Figura 194. Malla 3D FEM de la columna RC y la disposición de las barras de refuerzo. Fuente: (Gong & Maekawa, 2018)

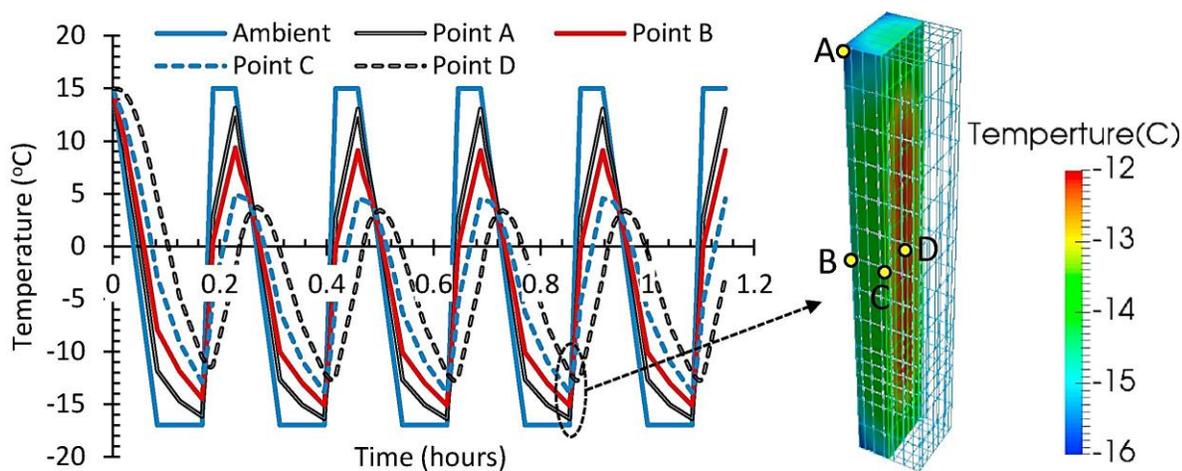
Figura 195. Temperatura no distribuida uniformemente durante FTC. Fuente: (Gong & Maekawa, 2018)

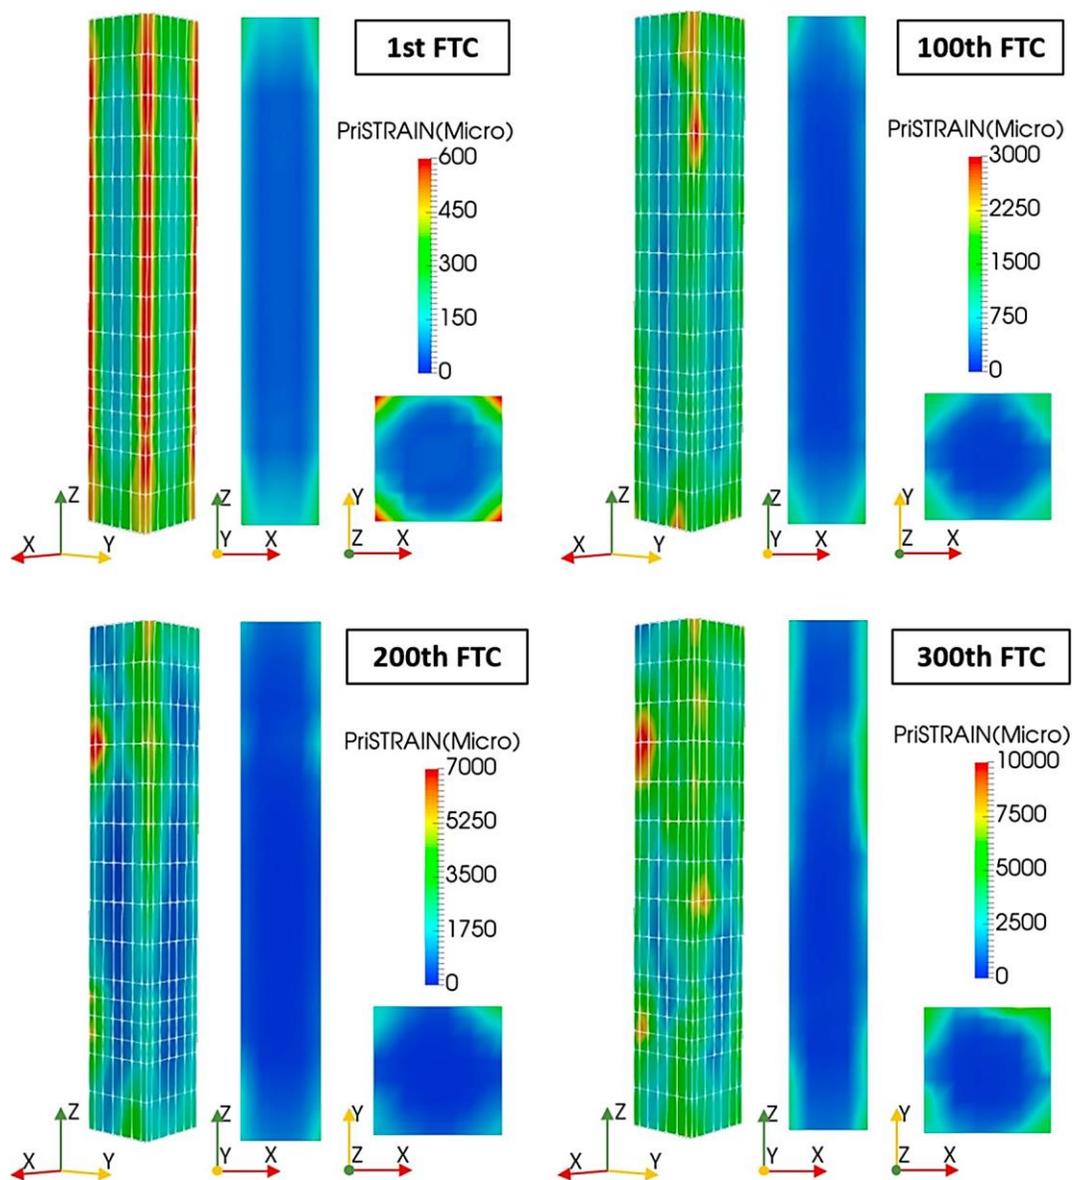
Figura 196. Expansión y acumulación de daños durante 300 FTC (Muestra H). Fuente: (Gong & Maekawa, 2018).

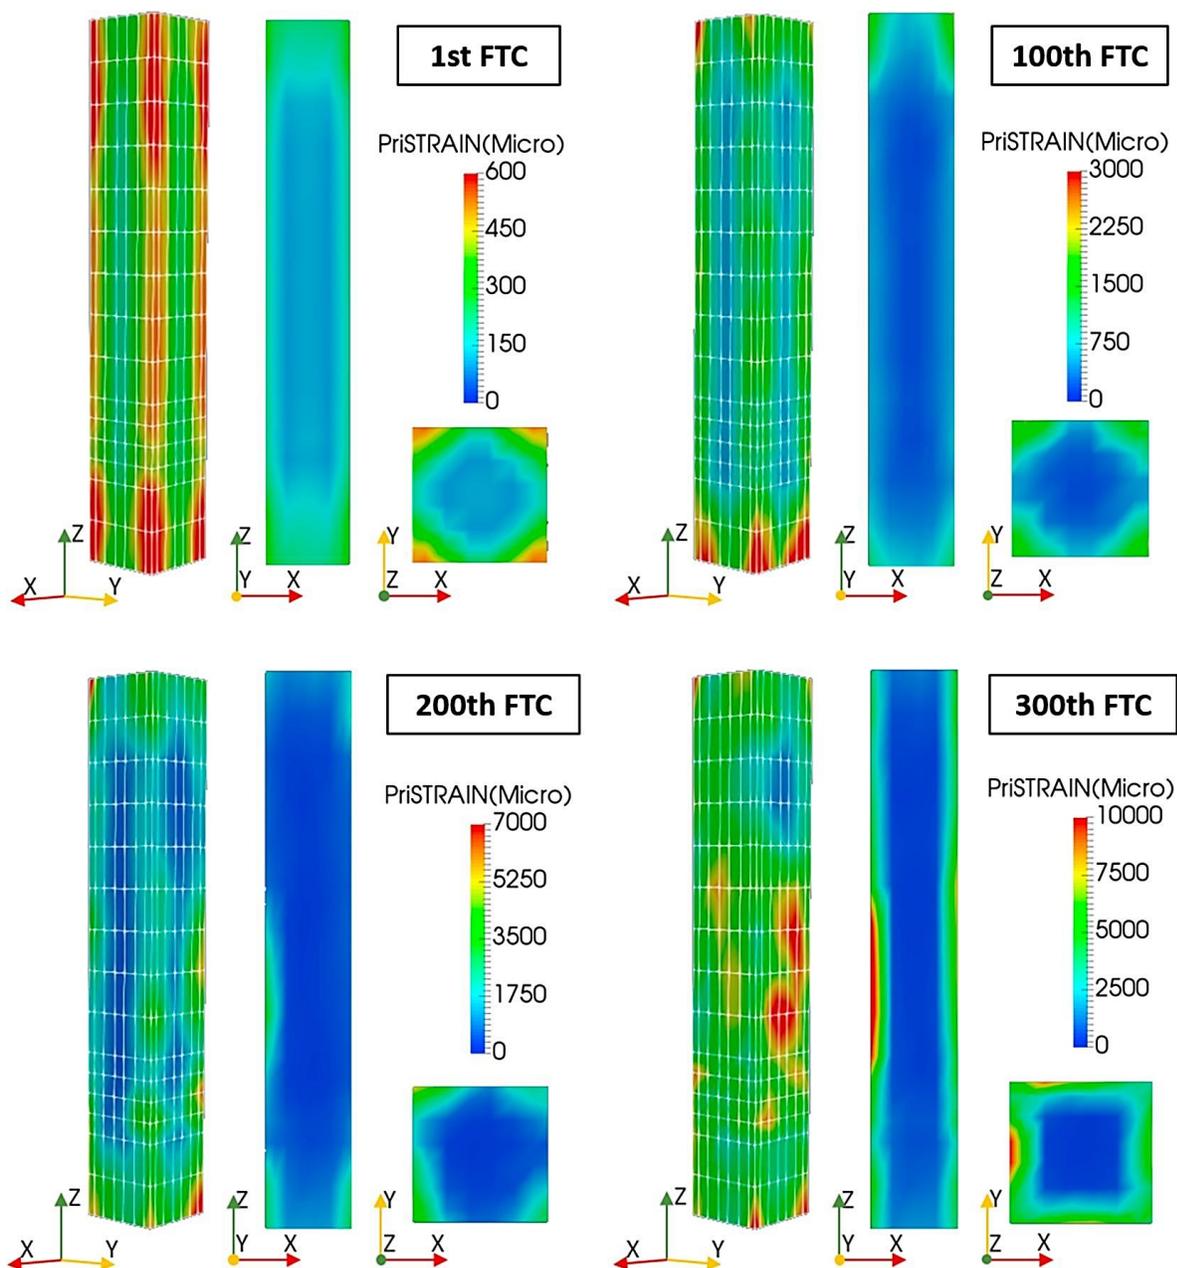
Figura 197. Expansión y acumulación de daños durante 300 FTC (Muestra N1 y N2). Fuente: (Gong & Maekawa, 2018).

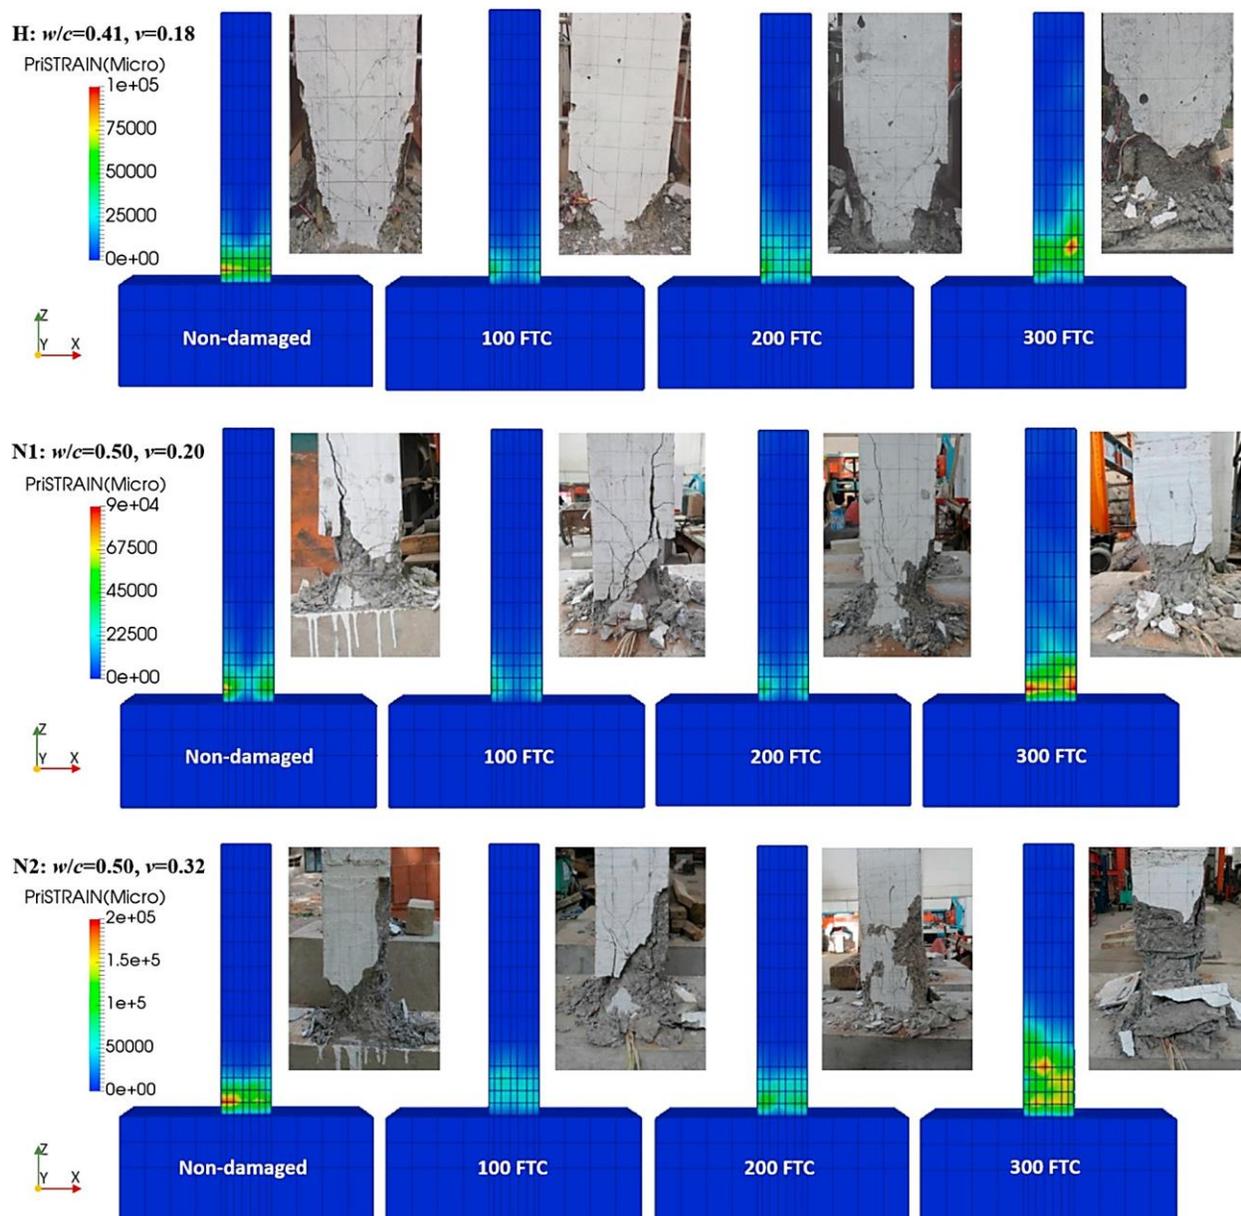
Figura 199. Modos de falla de las columnas después de diferentes números de FTC, con las observaciones experimentales. Fuente: (Gong & Maekawa, 2018).

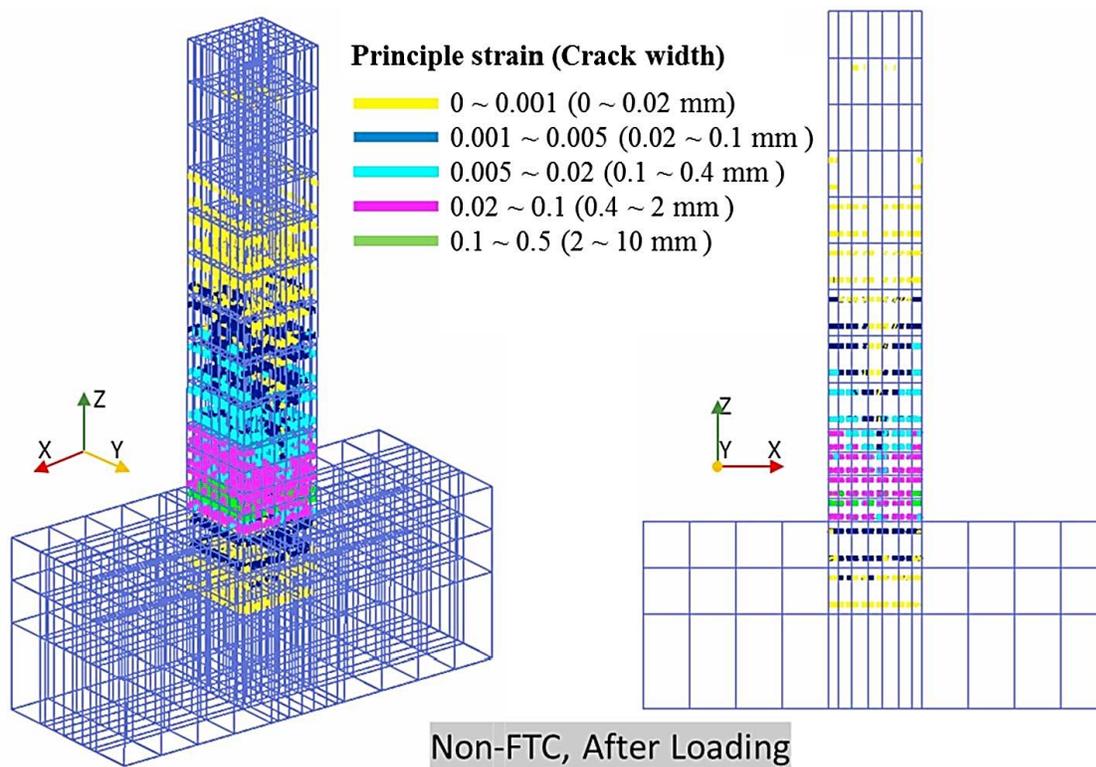
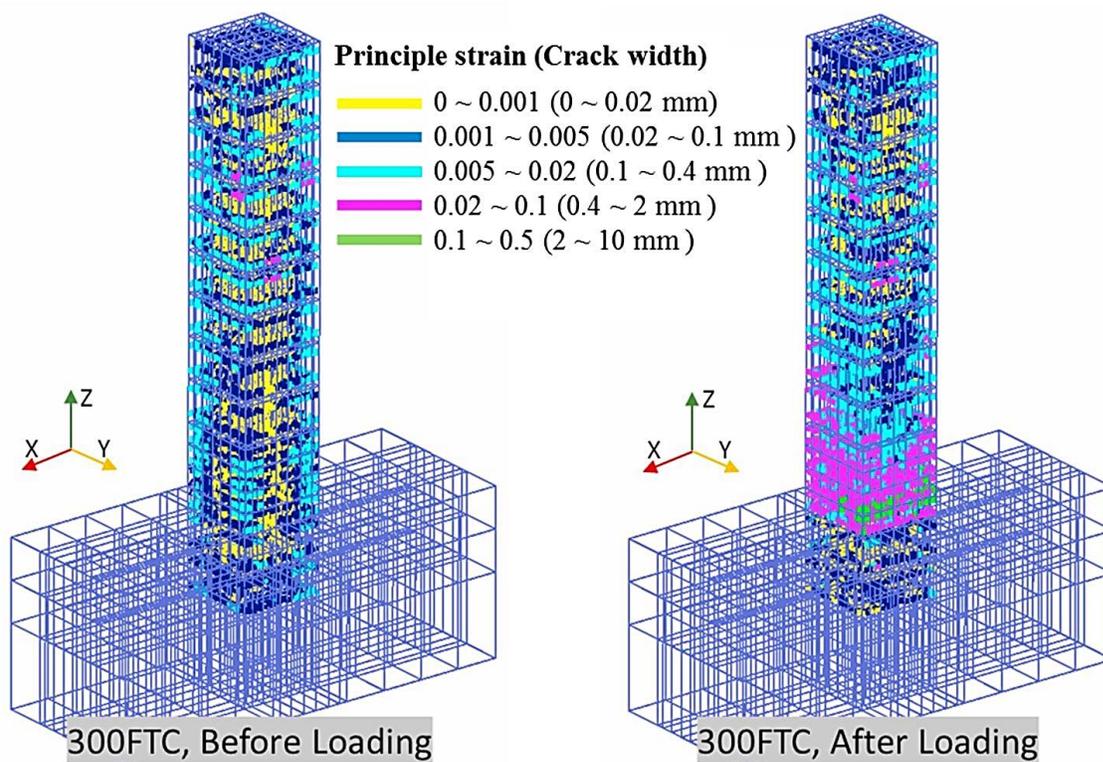
Figura 200. Patrón de grietas después de la falla con / sin daño FTC (Muestra H). (Gong & Maekawa, 2018)

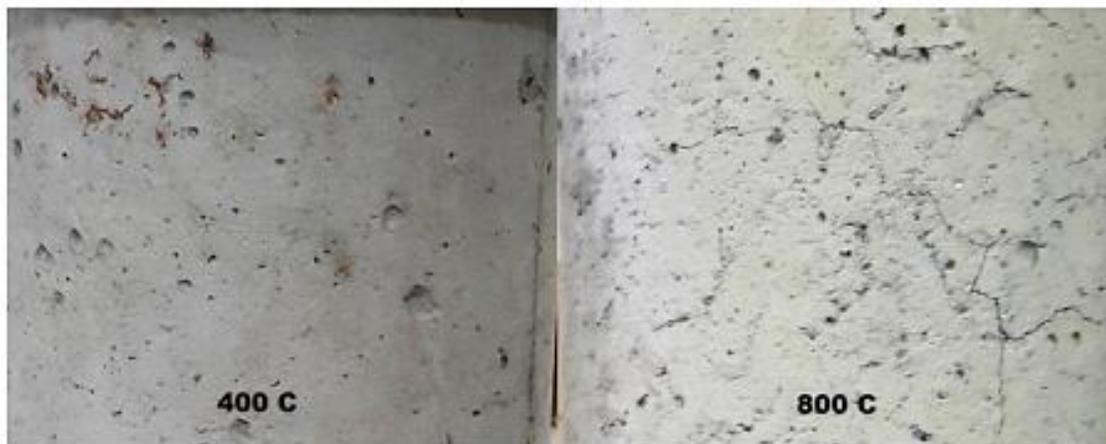
Figura 201. Estado de la superficie de las muestras después de la exposición a temperatura elevada. Fuente: (Ahmad et al., 2018)

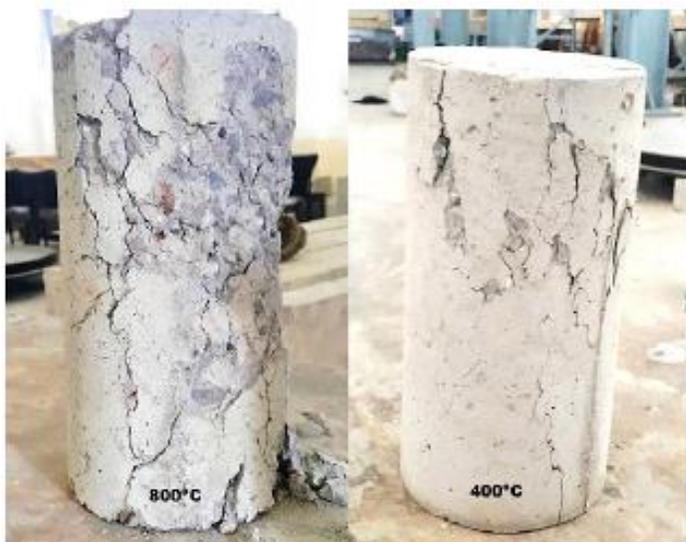
Figura 204. Modo de falla en compresión (muestras calentadas). Fuente: (Ahmad et al., 2018).

En la figura 204 se muestra el modo de falla por compresión del concreto sometido a altas temperaturas, este fue por aplastamiento local del concreto en los extremos o grietas a lo largo del cilindro. Se observó mayor daño en concreto expuesto a temperatura de 800°C la muestra se desintegro casi por completo, a diferencia de la muestra de concreto sometida a 400°C de temperatura, la falla fue similar a las muestras de control (Ahmad et al., 2018).
