TÍTULO DEL TRABAJO (TESIS): ESTADO DEL ARTE SOBRE IDENTIFICACIÓN Y TRATAMIENTO DE PATOLOGÍAS DEL CONCRETO REFORZADO.

ESTADO DEL ARTE SOBRE IDENTIFICACIÓN Y TRATAMIENTO DE PATOLOGÍAS
DEL CONCRETO REFORZADO

UNIVERSIDAD FRANCISCO DE PAULA SANTANDER

PLAN DE ESTUDIOS INGENIERÍA CIVIL

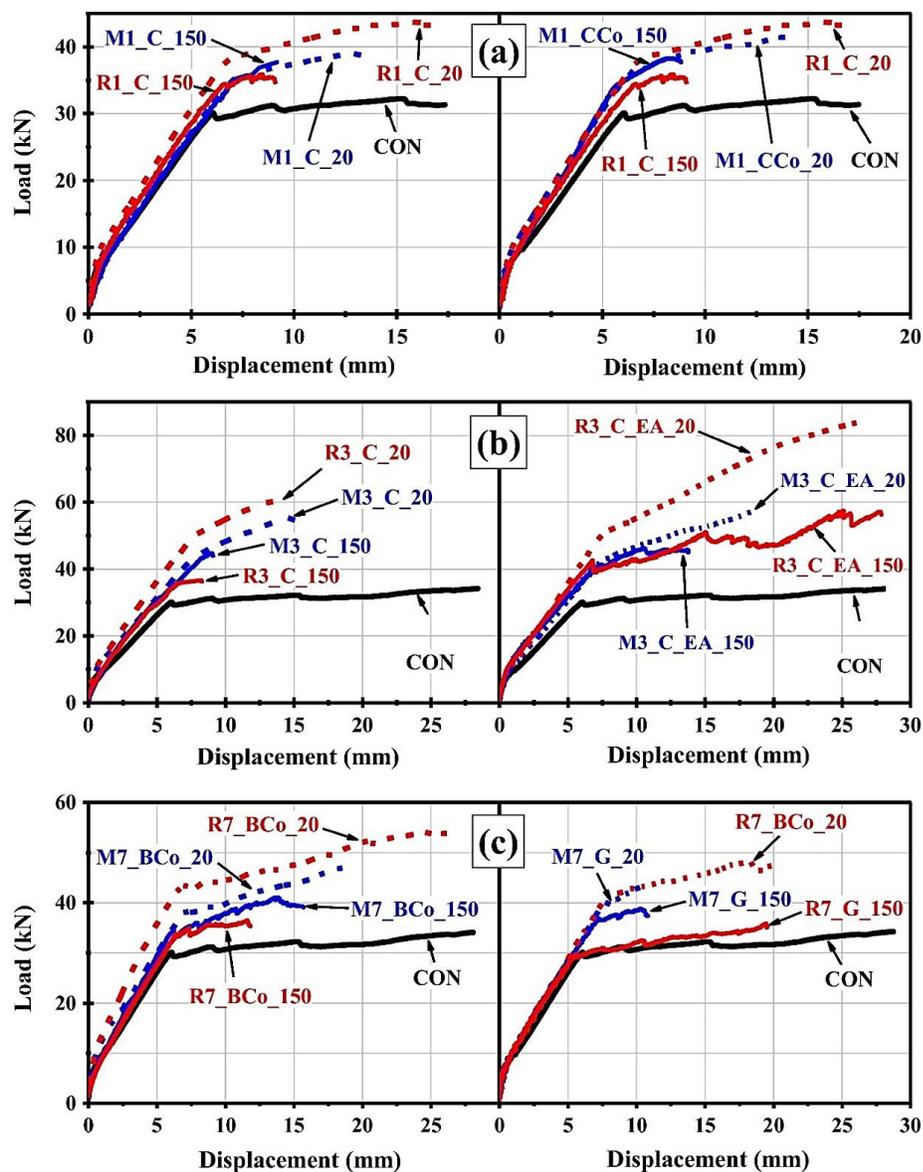
Figura 210. Curvas de deflexión de carga frente a tramo medio de vigas probadas a temperatura ambiente y alta temperatura y reforzadas con: (a) una capa de textiles de fibras de carbono, (b) tres capas de textiles de fibras de carbono sin y con un sistema de anclaje final, y (c) siete capas de basalto o fibra de vidrio textil. (Raouf & Bournas, 2017)

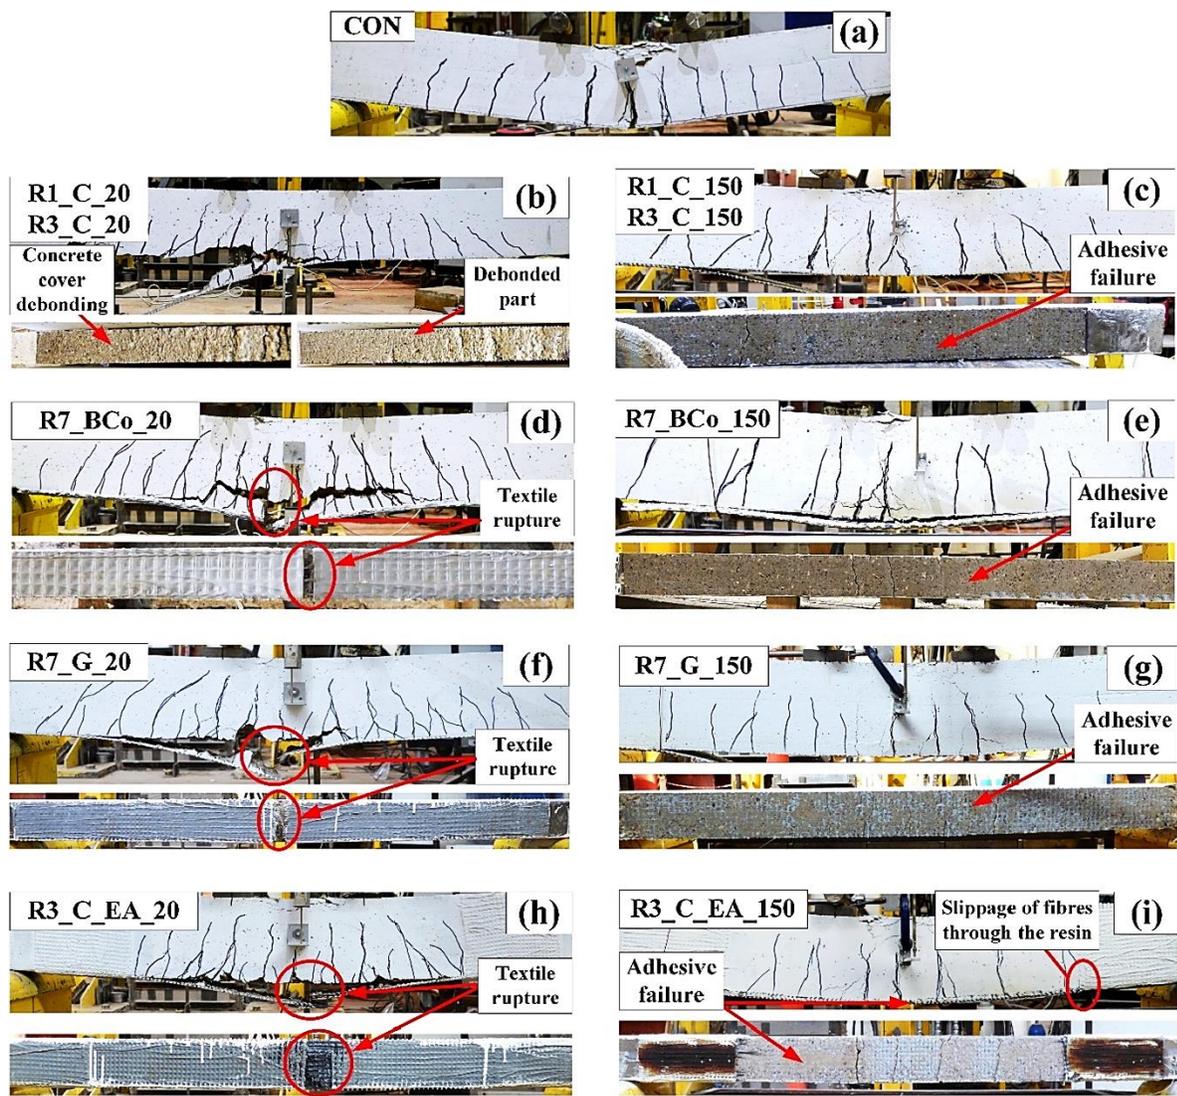
Figura 211. Modos de falla observados en: (a) Haz no adaptado; y vigas reforzadas con FRP con: (byc) 1 y 3 capas de carbono; (dye) 7 capas de basalto recubierto, (fyg) 7 capas de vidrio y (h e i) 3 capas de carbono provistas de anclaje final; probado a 20 ° C y 150 ° C, respectivamente.

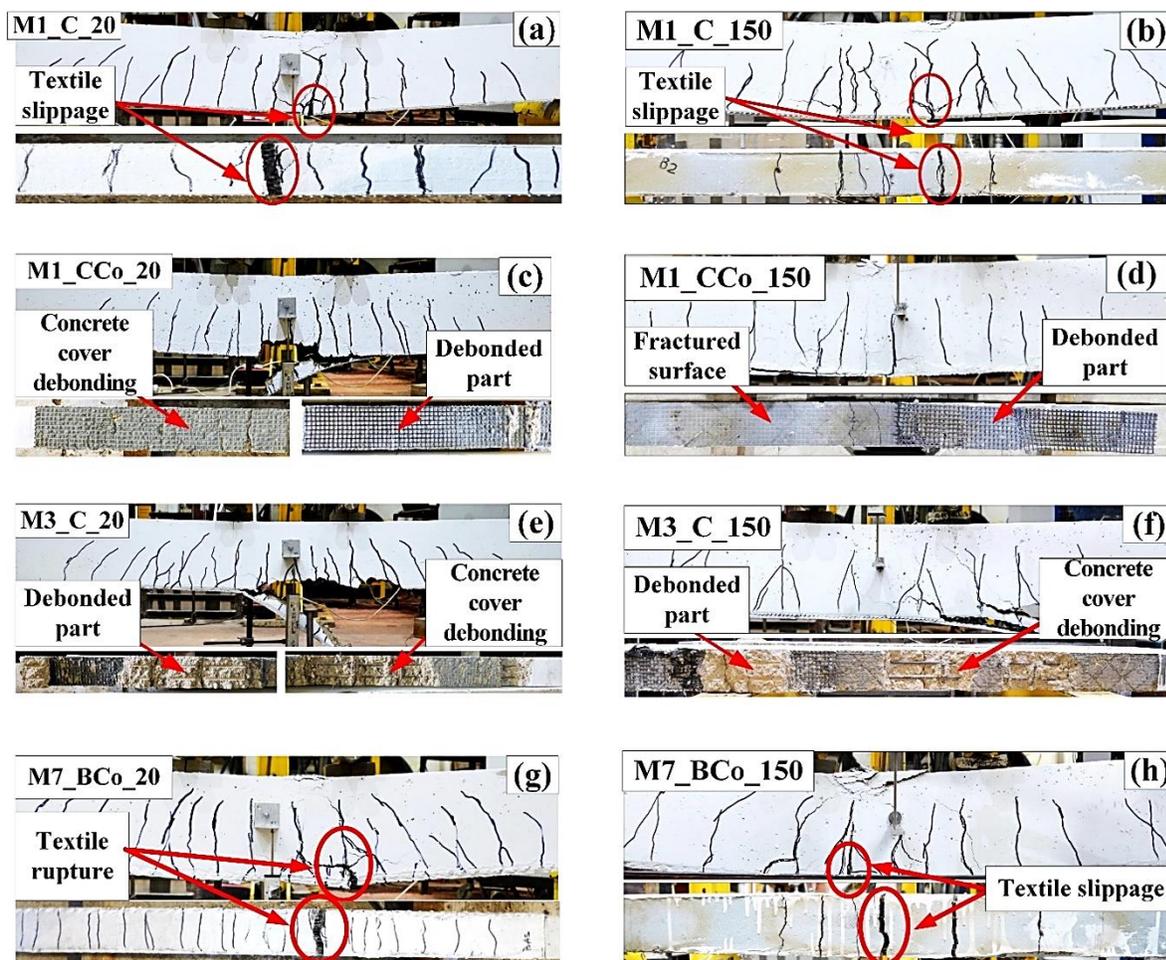
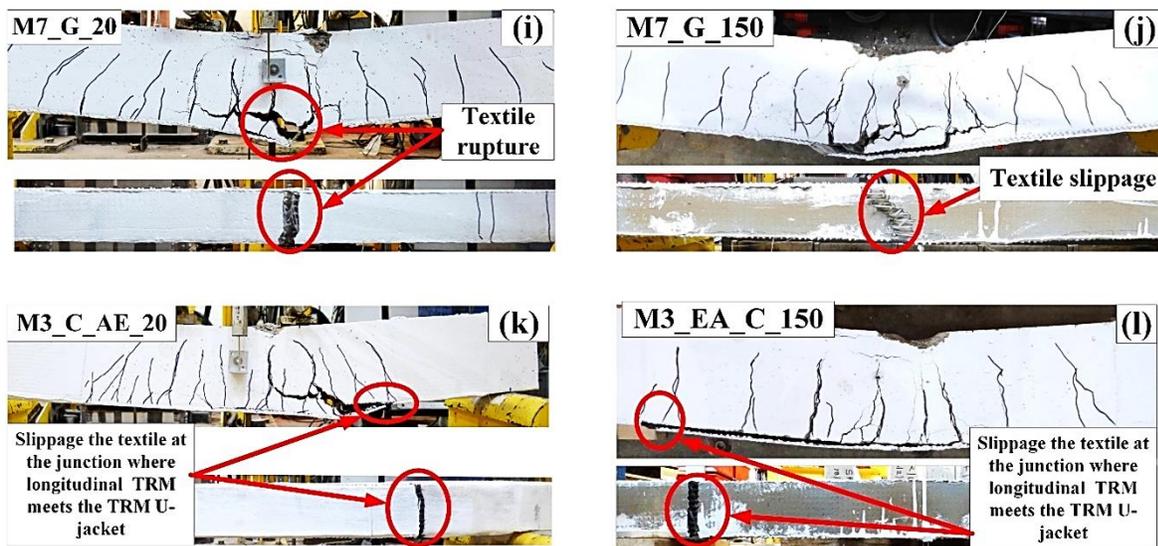
Figura 212. Modos de falla de vigas reforzadas con TRM con: (a y b) 1 capa de carbono seco, (c y d) 1 capa de carbono recubierto, (e y f) 3 capas de carbono, (g y h) 7 capas de basalto recubierto, (I y j) 7 capas de vidrio, y (k y l) 3 capas de carbono provistas de anclaje final; probado a los 20 ° C y 150 ° C, respectivamente. (Raof & Bournas, 2017)

Continuación Figura 212. Modos de falla de vigas reforzadas con TRM con: (a y b) 1 capa de carbono seco, (c y d) 1 capa de carbono recubierto, (e y f) 3 capas de carbono, (g y h) 7 capas de basalto recubierto, (I y j) 7 capas de vidrio, y (k y l) 3 capas de carbono provistas de anclaje final; probado a los 20 ° C y 150 ° C, respectivamente. (Raouf & Bournas, 2017)

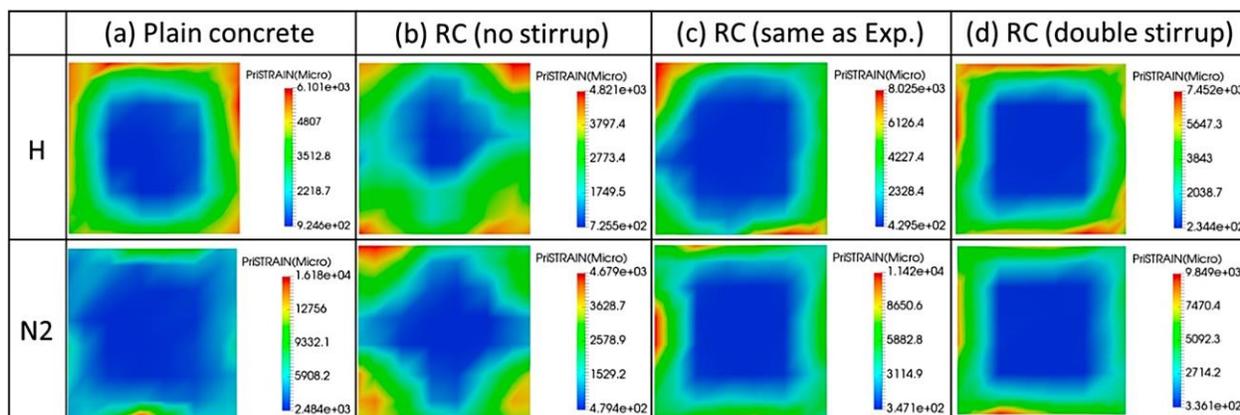
Figura 215. La tensión principal en la sección transversal media después de 300 FTC con diferentes condiciones de aro. Fuente:(Gong & Maekawa, 2018)

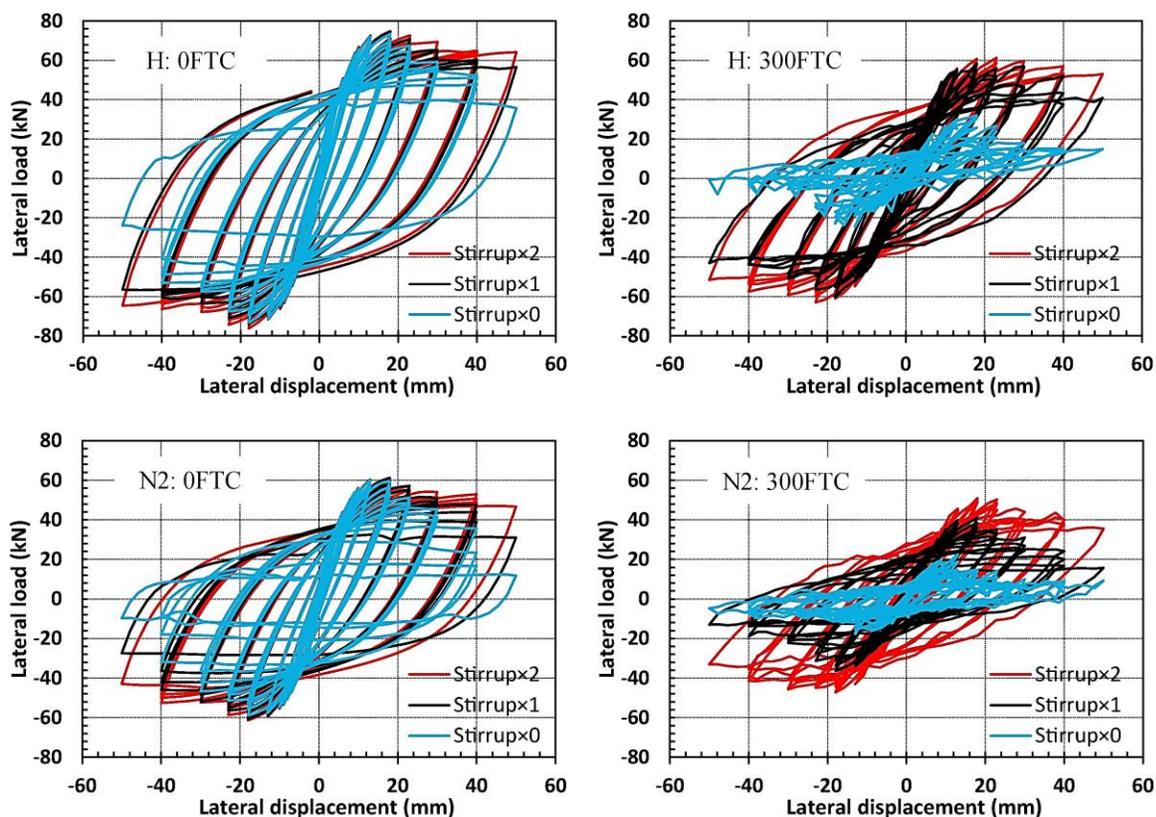
Figura 216. Cambio en las curvas de histéresis después de 300 FTC con diferente relación de refuerzo del estribo.
Fuente: (Gong & Maekawa, 2018)
