MEJORAMIENTO DE LAS CONDICIONES FÍSICAS DE ESPACIOS DE USO  
COMUNITARIO BAJO EL PROPÓSITO SOCIAL DE LA EMPRESA CERÁMICA ITALIA,  
DENTRO DEL MARCO DEL PROYECTO “CONSTRUYENDO JUNTOS EL MEJOR  
HOGAR PARA TI” EN EL EJE DE INTERVENCIONES EXTERNAS

UNIVERSIDAD FRANCISCO DE PAULA SANTANDER  
FACULTAD DE EDUCACIÓN, ARTES Y HUMANIDADES  
PLAN DE ESTUDIOS DE ARQUITECTURA  
SAN JOSÉ DE CÚCUTA

Trabajo de grado presentado como requisito para optar al título de Arquitecto.

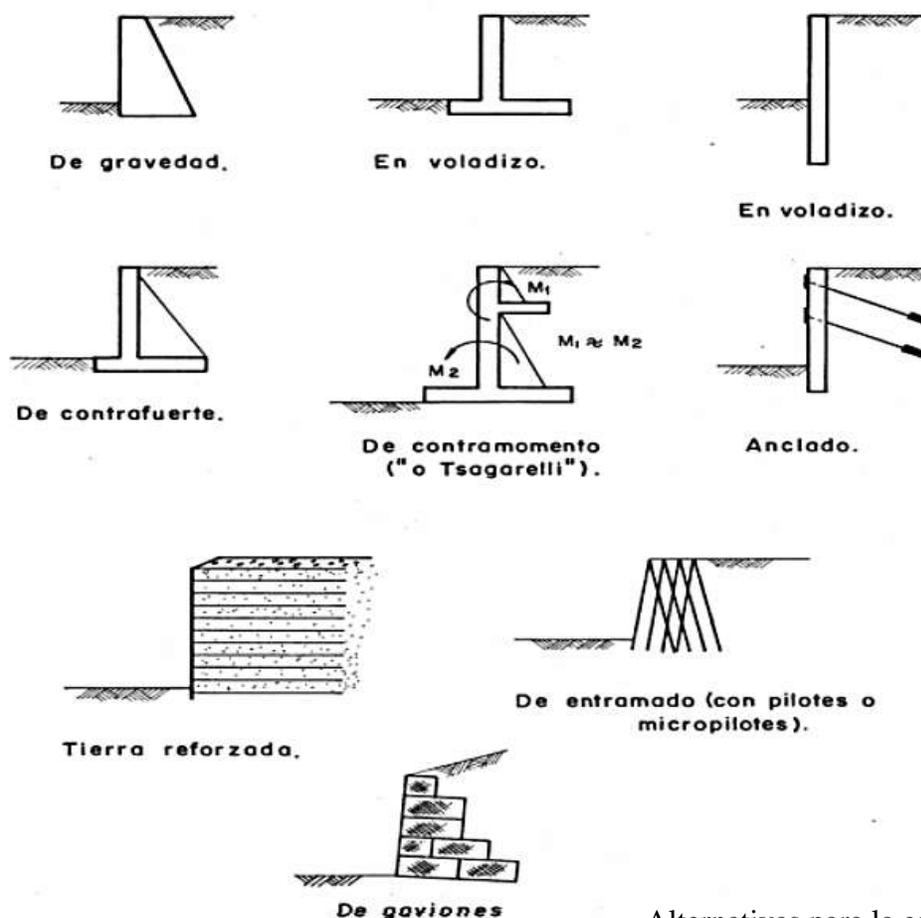
Ilustración 8. Referente estructural para taludes

El documento “*Alternativas para la estabilización de taludes en el cantón de León Cortés*” (Ugalde Madrigal, 2015) presenta distintos tipos de muros o estructuras de contención como medida estabilizante, que son modos alternativos al talud de llantas o elementos improvisados de retención de tierra con soluciones constructivas como las siguientes:

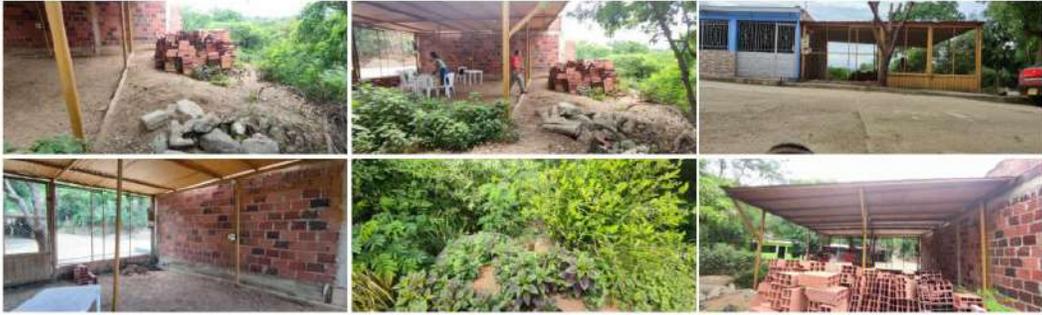
<b>11. OBSERVACIÓN</b>																													
En el arden pasa el tubo del gas y en el costado Oeste existe una canal de lluvia que funciona como callejuela, en la parte baja del lote hay un punto o caja de aguas negras.																													
<p>La distribución y estructura de las tablas y sus datos fueron tomados de la Ficha de Inventario de Bienes Culturales Inmuebles. Formato Mincultura. Reestructurado por Carlos Conde. Arquitectura. Universidad Francisco de Paula Santander, 2022.</p>

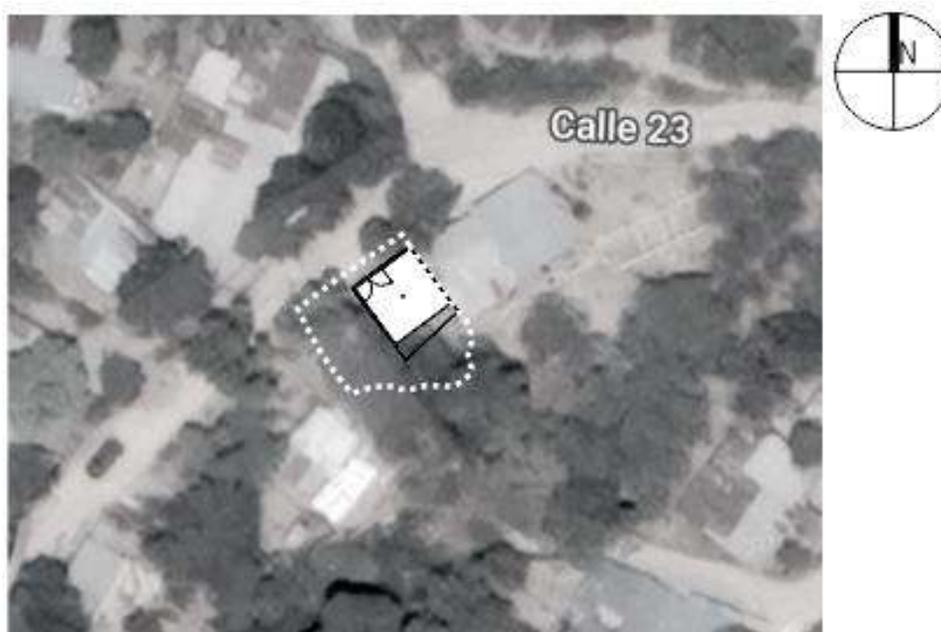
Ilustración 14. Plano sobre imagen satelital AS

Sobre la imagen anterior se superpone el plano en planta del salón comunal levantado en la Ficha de Bienes Inmuebles.

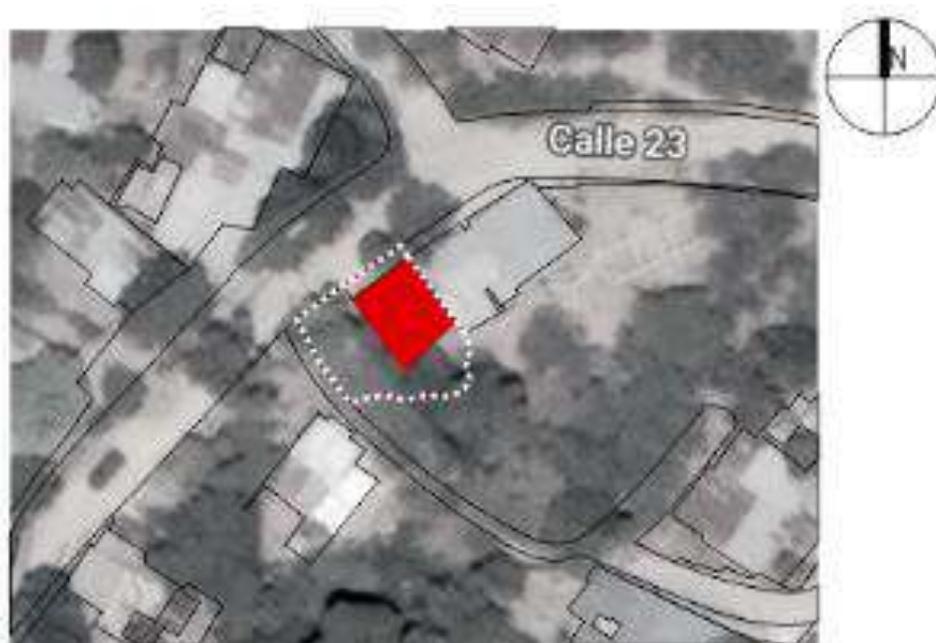
Ilustración 15. Demarcación del contexto

En rojo: salón comunal dentro del área de estudio y líneas para marcar otros elementos.

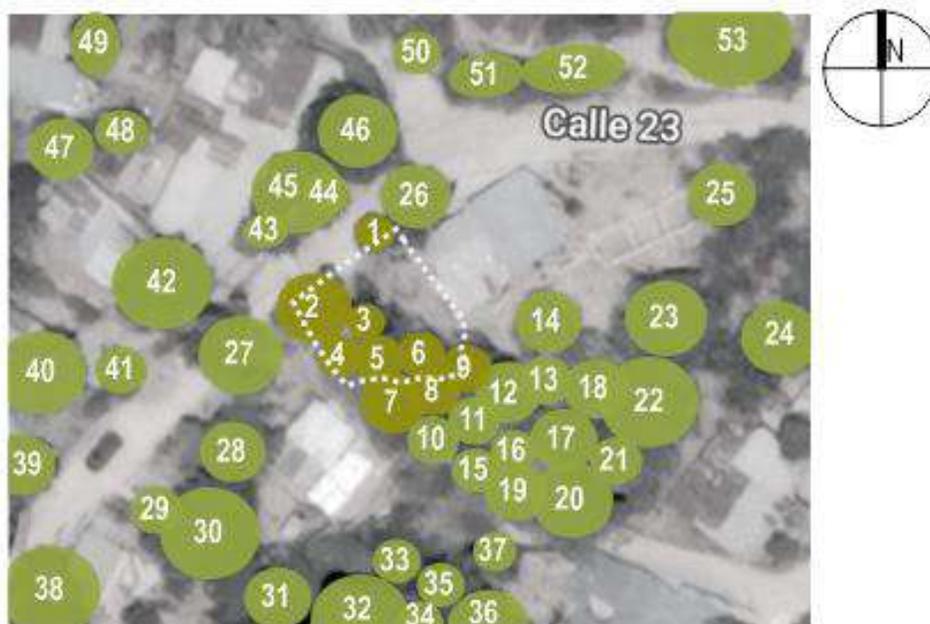
Ilustración 18. Conteo de árboles

Enumeración de **53 cuerpos vegetales** que representan el **32%** de la imagen.

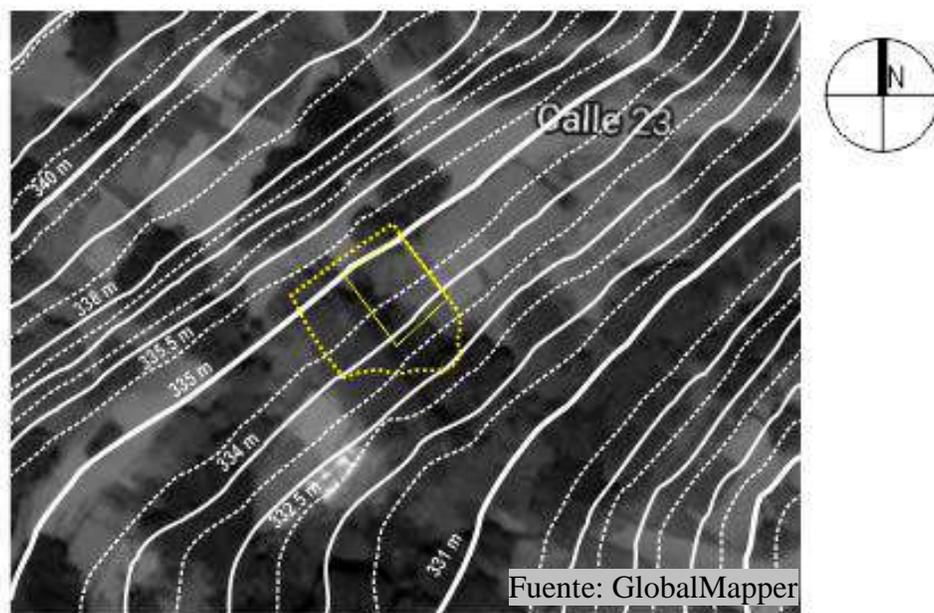
Ilustración 22. Topografía

Muestra líneas que descienden cada **0.50m** una de la otra y se aprecia que el área de estudio se encuentra en una ladera.

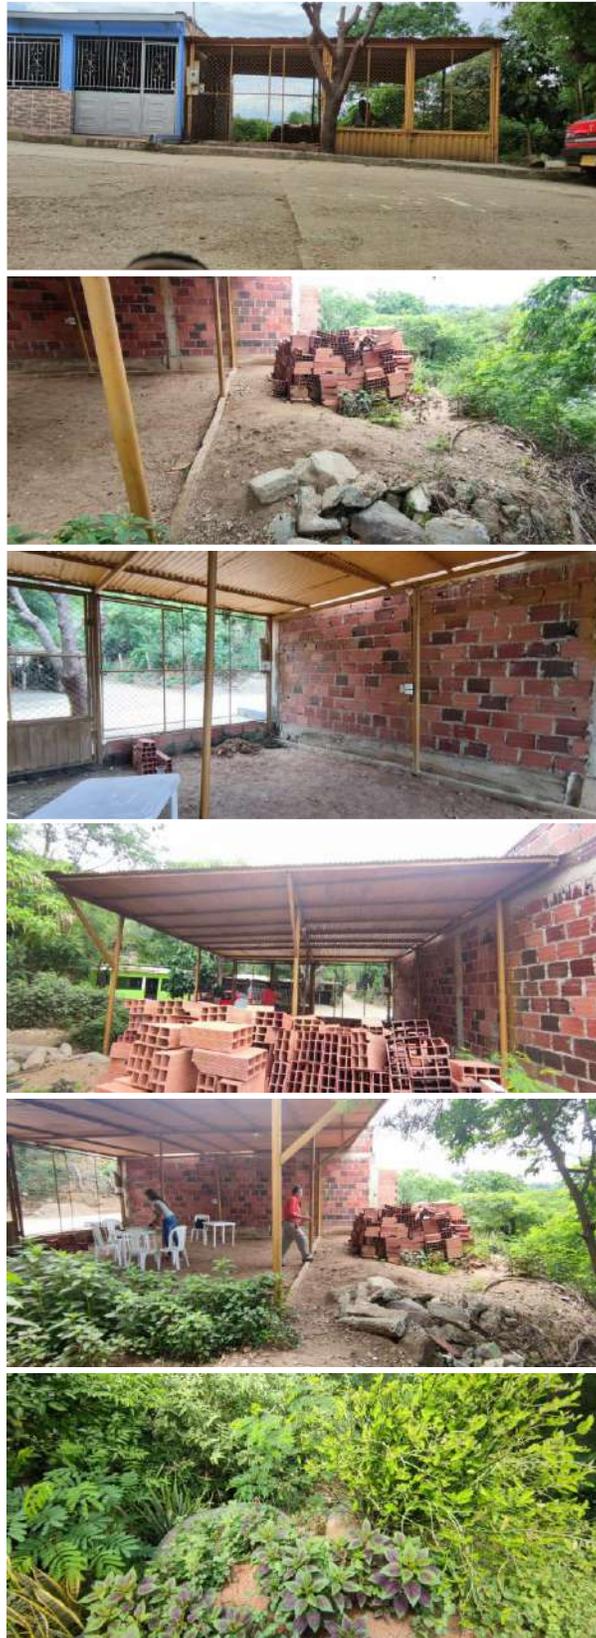
Ilustración 28. Registro fotográfico de la visita a salón comunal en barrio AS

Ante el fenómeno anterior, los constructores del lugar rellenaron y aplanaron la tierra sobre esta ladera que se sostiene con un talud de llantas (elemento constructivo improvisado para retener la tierra). La condición de la construcción muestra que solo es una cubierta sostenida con tubos metálicos 0,08m sin estructura de cimentación, abierto sin muros de cerramiento, lo que produce un malestar por el sol que ingresa en horas de la tarde y lo hace una condicionante para la cómoda estancia de los miembros de la asociación.

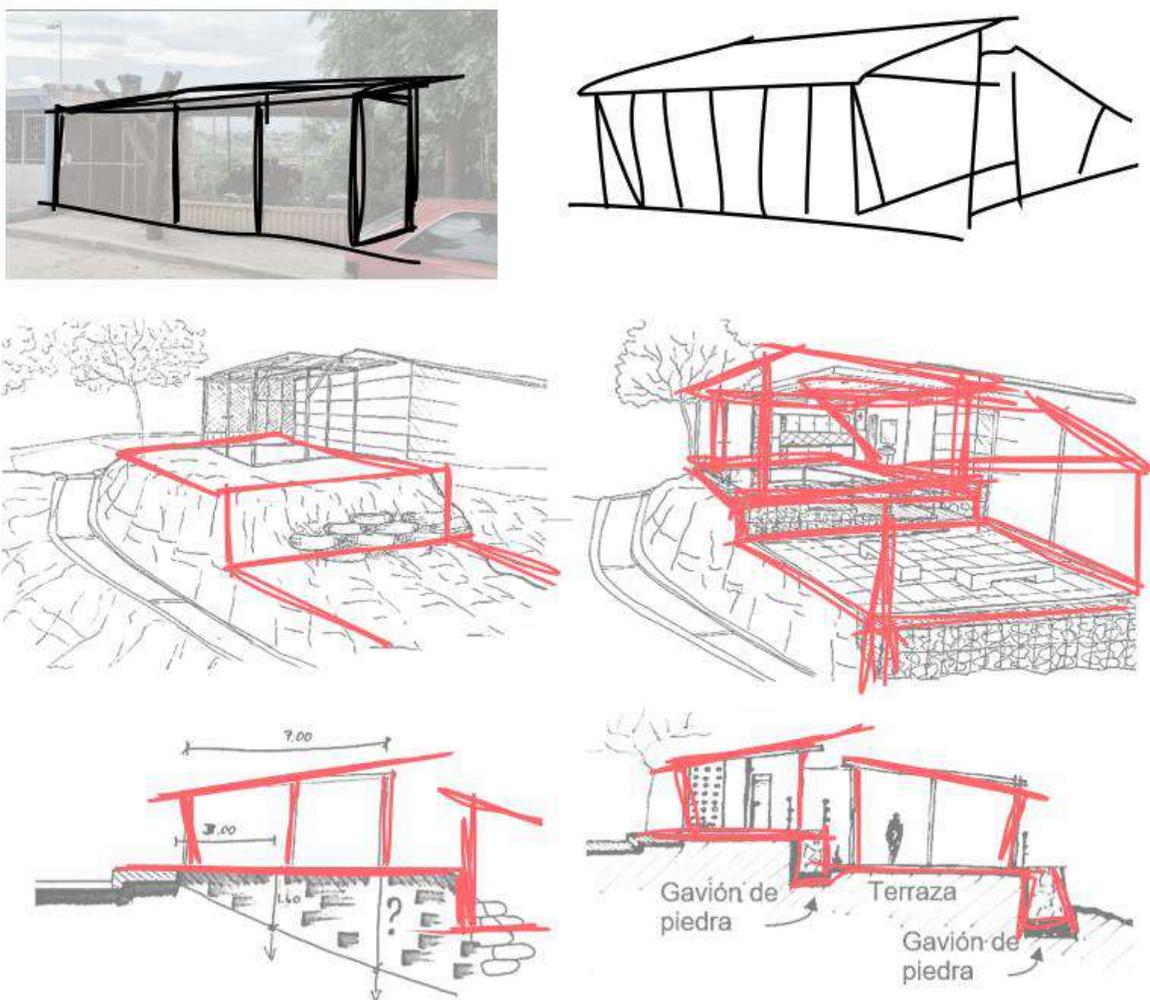
Ilustración 34. Sustracción de forma

A continuación, se presentan en una serie de pasos los cambios por los que se va transformando el volumen del edificio. El primer aspecto se basa de su cubierta sin muros, que lo hace diferente visualmente de sus edificaciones vecinas. Otra de las razones es el sentido en cómo está instalada la cubierta, mantenido una inclinación que lo hace ver como tal. Estos trazos sin técnica representan el pensamiento plasmado en imagen.

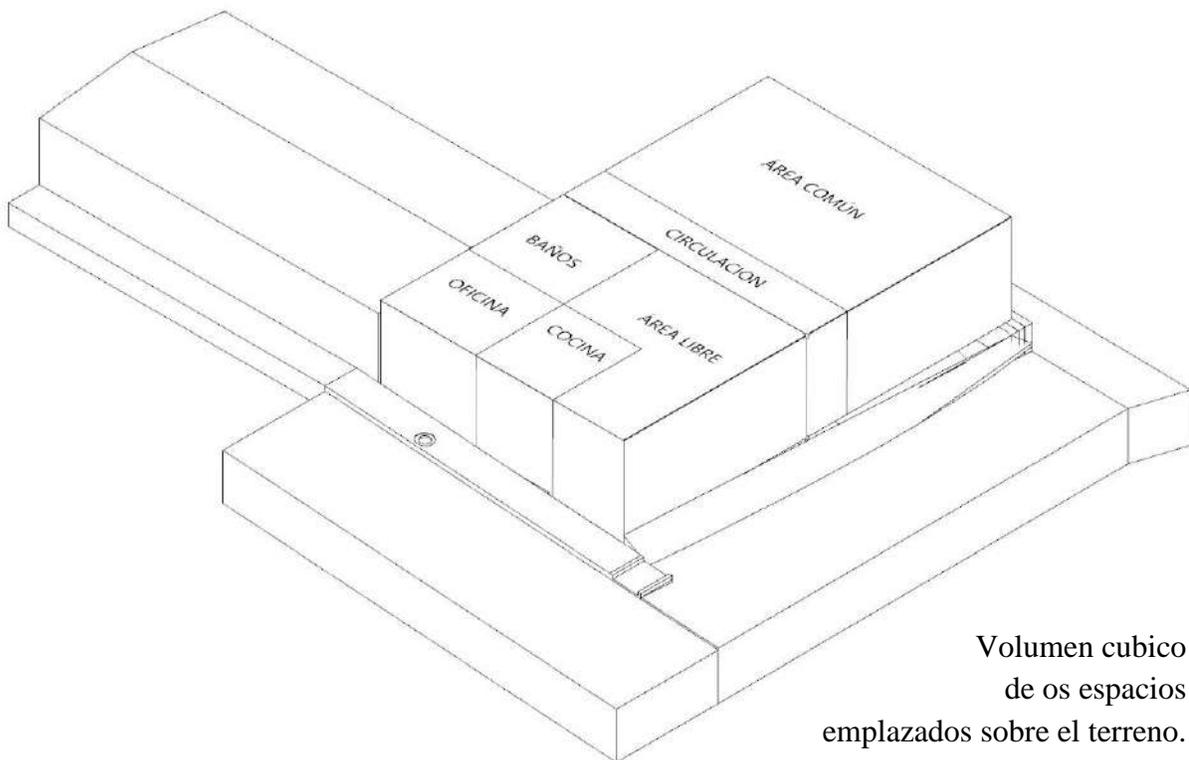
Ilustración 40. Volumen de usos sobre suelo nuevo

Volumen cubico  
de os espacios  
emplazados sobre el terreno.

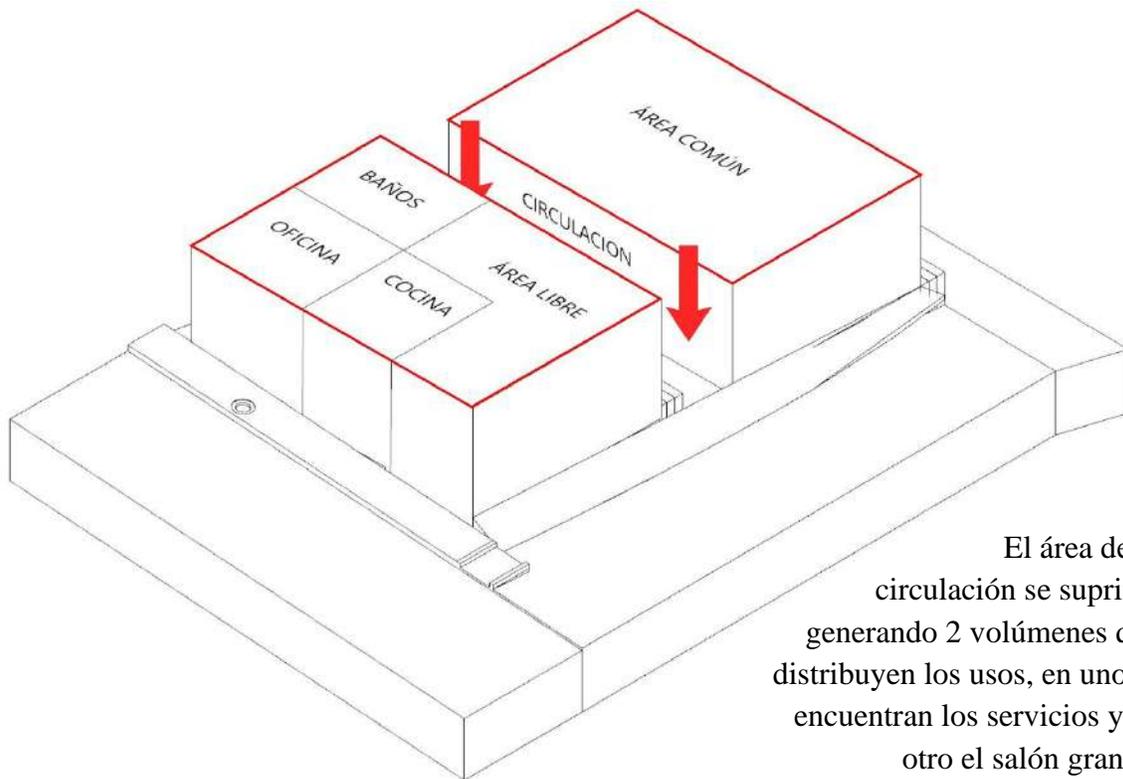
Ilustración 41. Liberación de espacios del volumen final

El área de la circulación se suprime generando 2 volúmenes que distribuyen los usos, en uno se encuentran los servicios y en otro el salón grande.

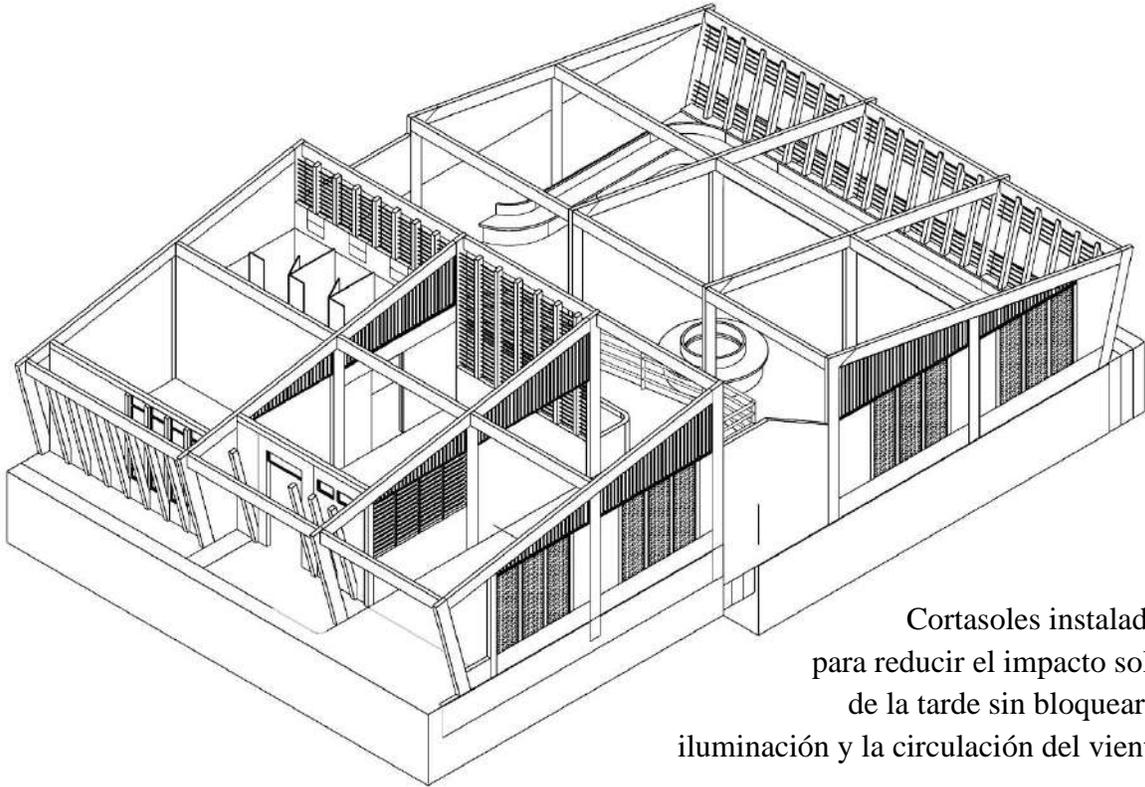
Ilustración 49. Modelo arquitectónico

Estos elementos seriados deben ubicarse de manera que bloqueen el rayo de sol directo, con la adición de muros celosía, se busca reducir la irradiación solar al interior sin eliminar la iluminación natural por completo.

Cortasoles instalados para reducir el impacto solar de la tarde sin bloquear la iluminación y la circulación del viento.

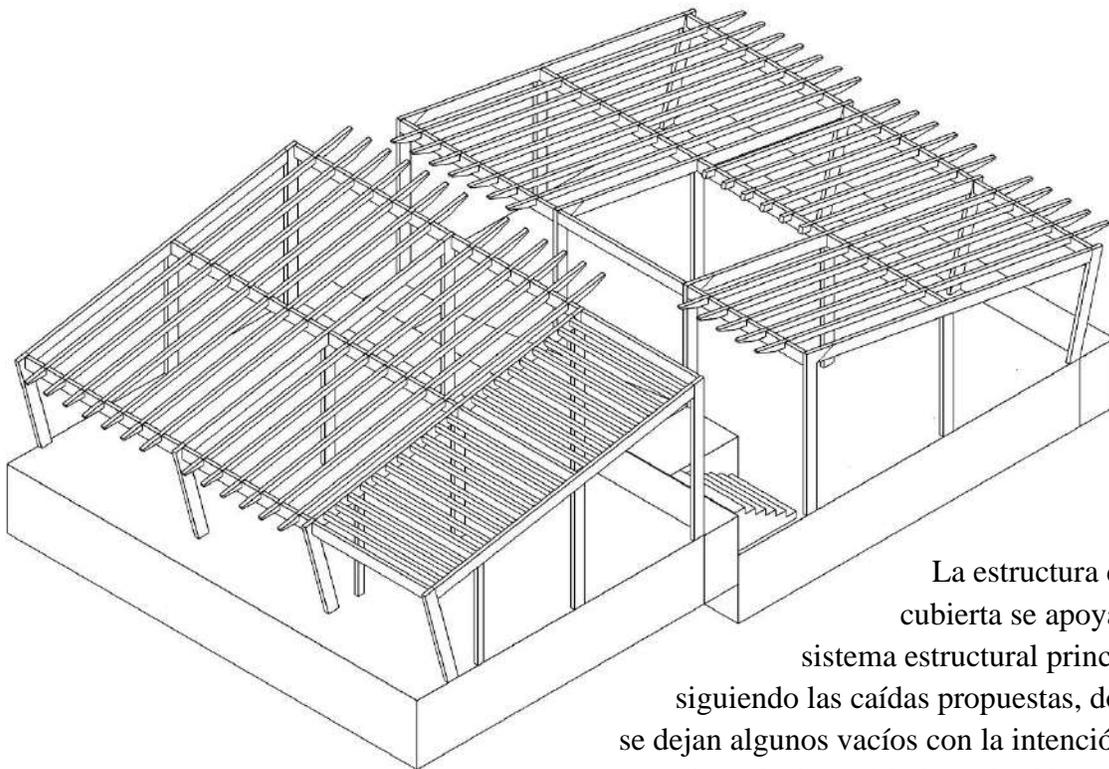
Ilustración 50. Estructura para cubierta

La estructura de la cubierta se apoya del sistema estructural principal, siguiendo las caídas propuestas, donde se dejan algunos vacíos con la intención de introducir un árbol en el salón grande y en la parte delantera unas jácenas.

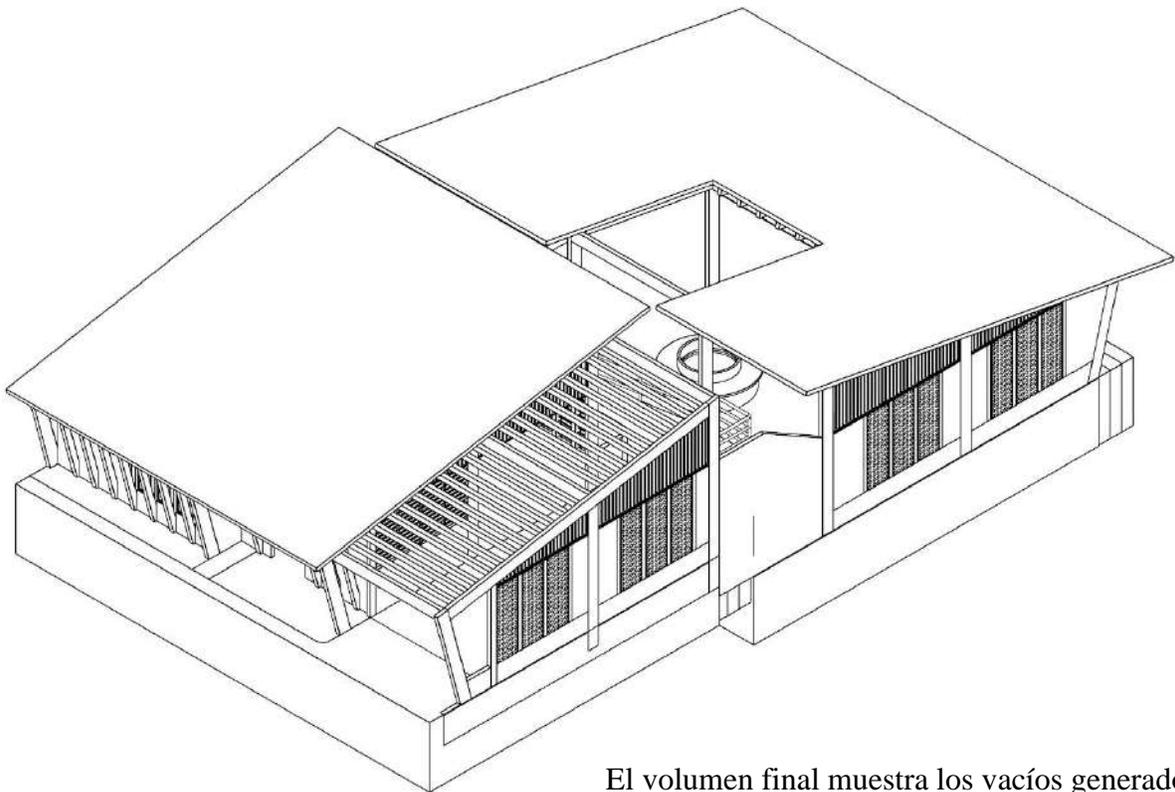
Ilustración 52. Volumen final

El volumen final muestra los vacíos generados en la cubierta de la derecha pensando dar el espacio para un árbol. En la cubierta de la izquierda se depuro una parte para iluminar mejor los interiores sin afectar la estancia.

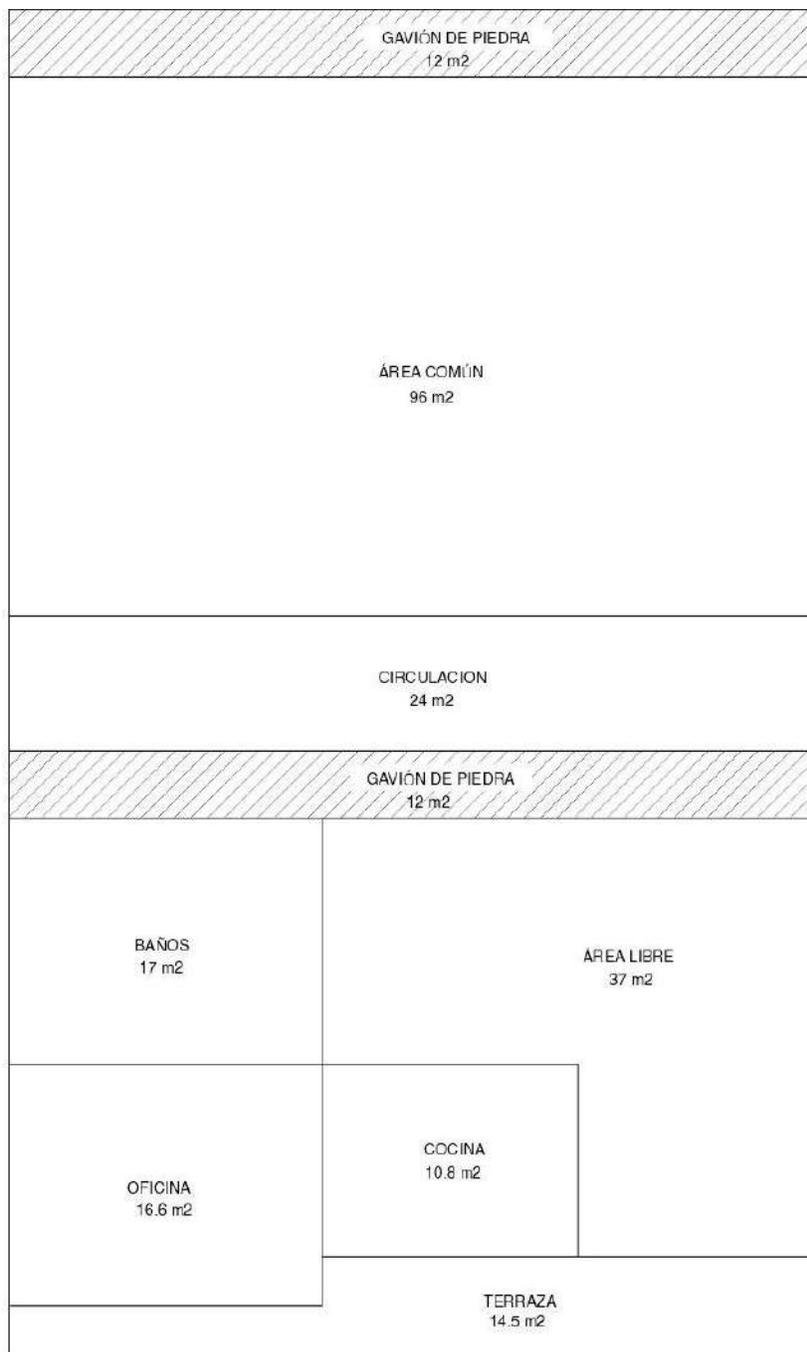
Ilustración 54. Plano de áreas

CUADRO DE ÁREAS	
Uso	m <sup>2</sup>
Gavión x2	12
Área Común	96
Circulacion	24
Baños	17
Oficina	16.6
Cocina	10.8
Área Libre	37
Terraza	14.5

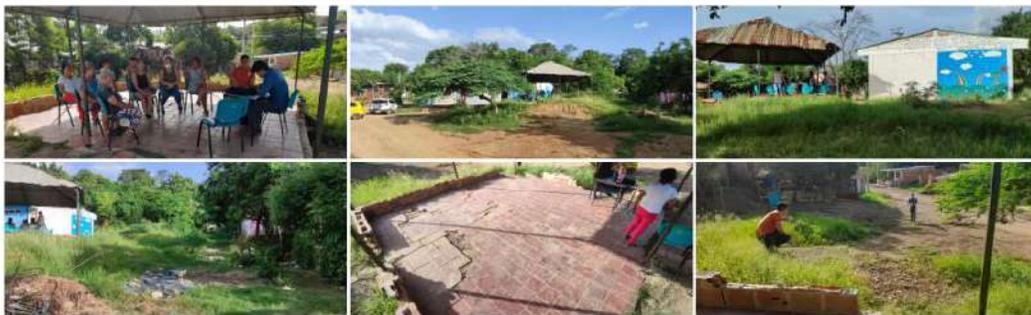
Nivel	Área construida (m <sup>2</sup> )	Uso actual							
1	38	Kiosco							
Área total construida				38					
<b>11. OBSERVACIÓN</b>									
<p>A un costado del kiosco pasa una tubería de agua que conecta en el baño de los salones vecinos.</p> <p>El lote del salón comunal esta compartiendo terreno con unos salones con baño anexo que realizan actividades del ICSF.</p>

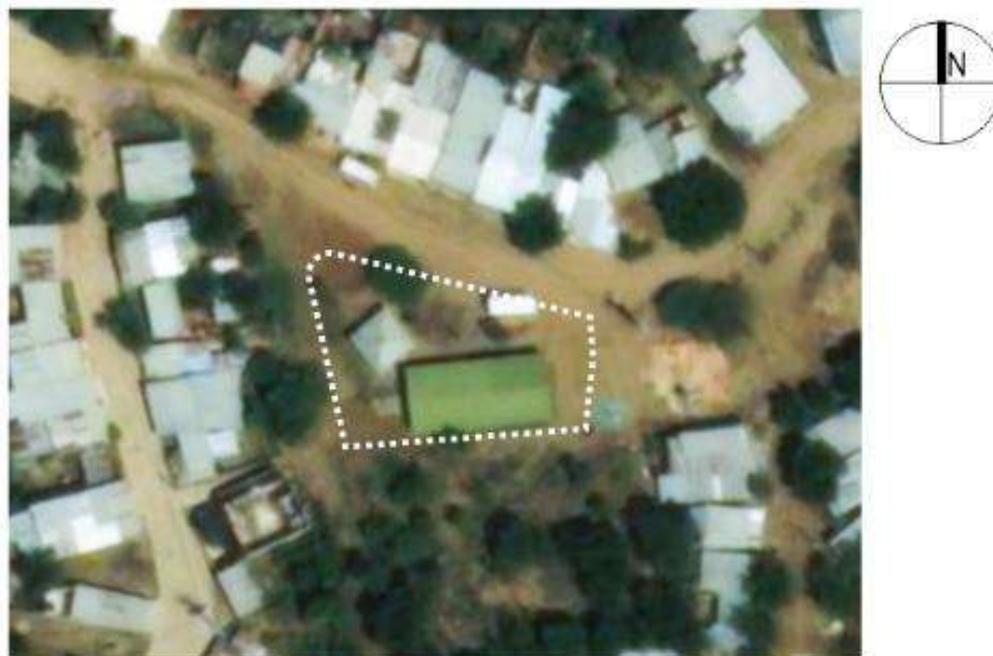
Ilustración 78. Imagen satelital CD

Imagen satelital tomada de Google Earth, la línea punteada representa el área estudiada.

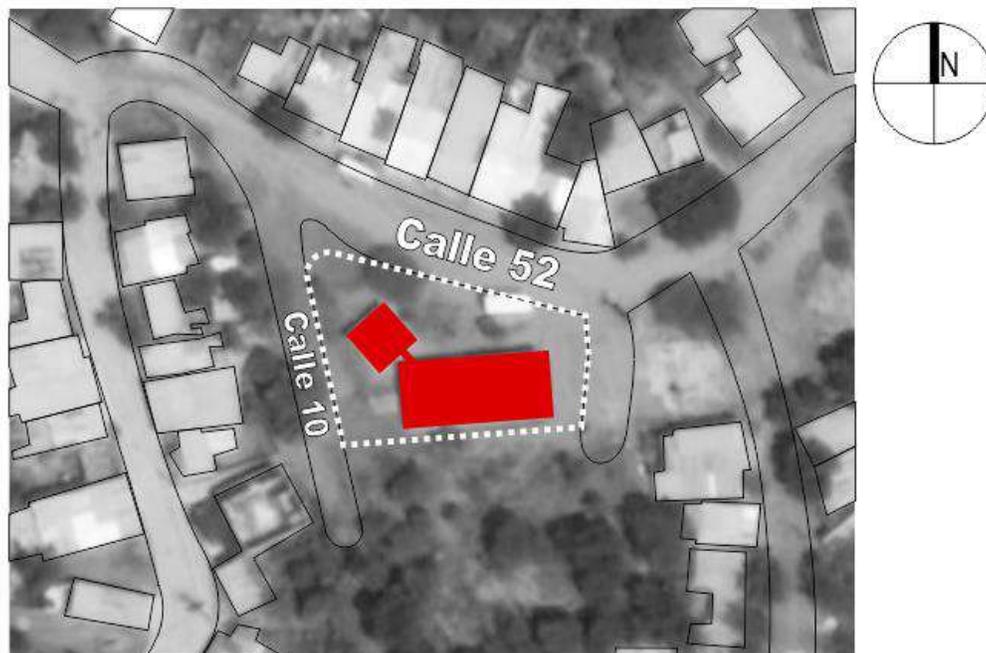
Ilustración 80. Demarcación del contexto

En rojo: salón comunal dentro del área de estudio y líneas para marcar otros elementos.

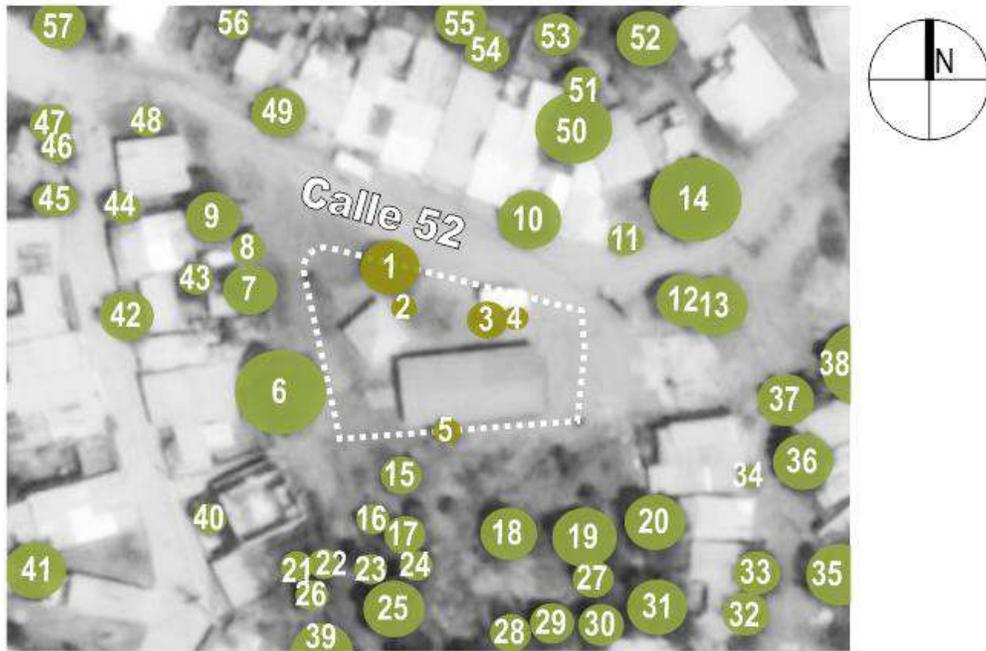
Ilustración 82. Cuento de arboles

Enumeración de **57 cuerpos vegetales** que representan el **18.3%** de la imagen.

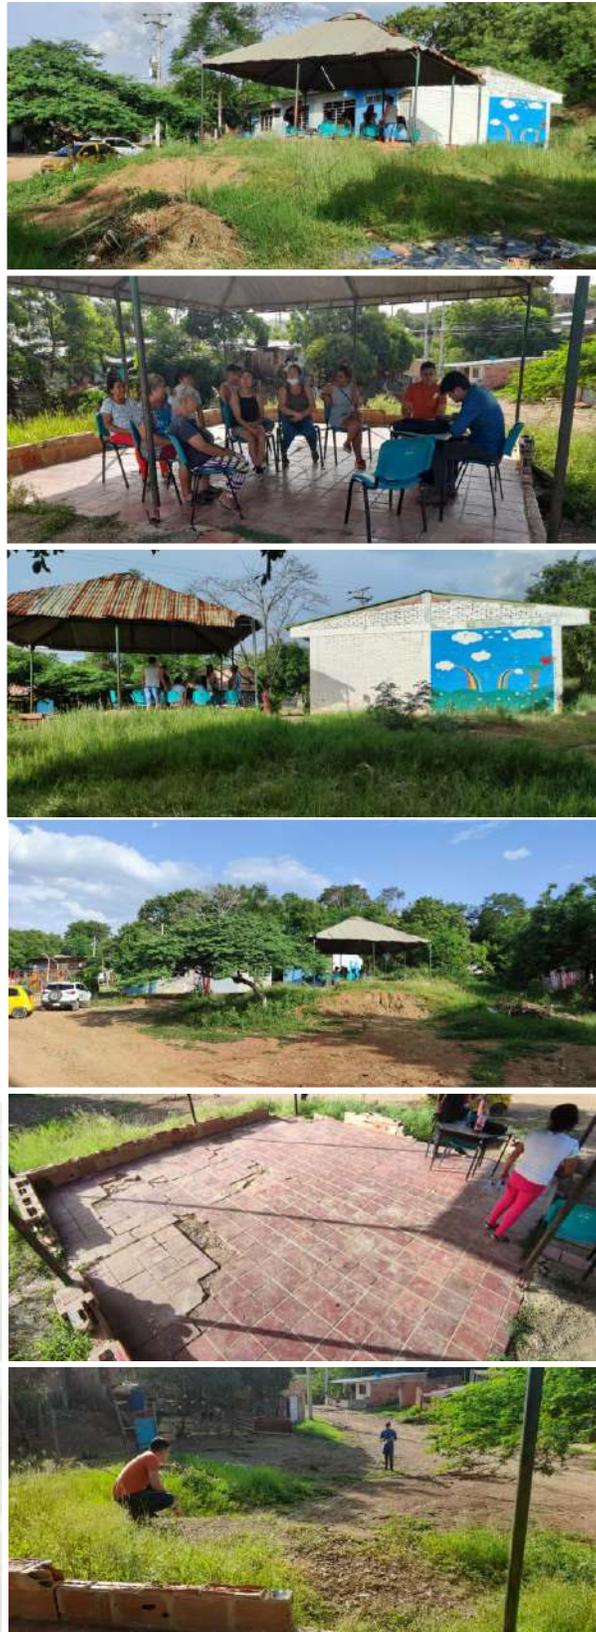
Ilustración 91. Registro fotográfico de la visita a salón comunal en barrio CD

La construcción se sitúa junto a unos salones que NO hacen parte de la asociación, sin embargo, estos salones tienen una batería sanitaria que se acordó utilizarse por los miembros y se considera útil en este proyecto. Su condición actual muestra que solo posee una cubierta a cuatro aguas sostenida con tubos metálicos 0,06m sobre un antepiso de cemento, abierto sin muros de cerramiento lo que permite la libre circulación de animales, personas ajenas a la asociación o terceros, esto también permite que el sol ingrese en horas de la mañana y de la tarde haciéndolo una condicionante para la cómoda estancia de los miembros de la asociación.

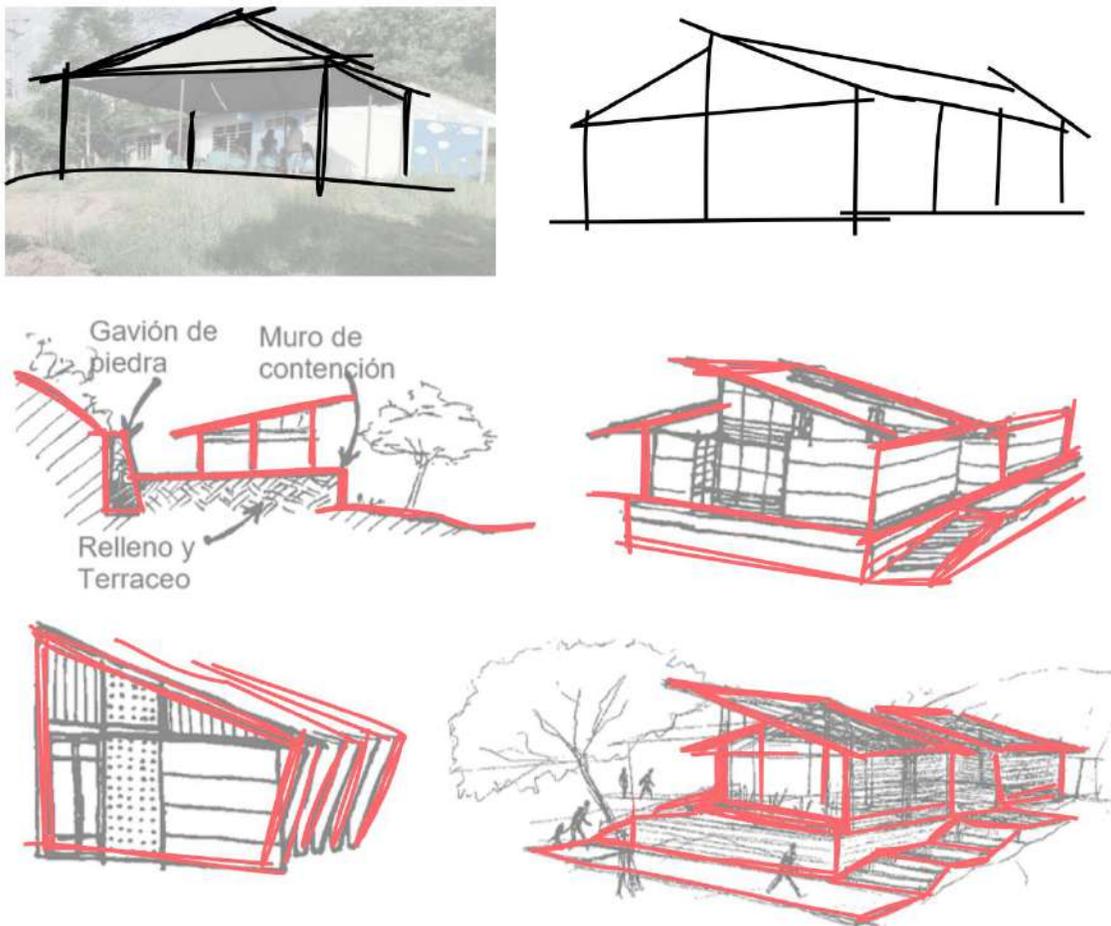
Ilustración 97. Sustracción de forma

A continuación, y de manera muy similar al proyecto anterior, se presentan en una serie de pasos los cambios por los que se va transformando el volumen del edificio. El primer aspecto se basa de la forma de kiosco abierto que funciona como hito en el barrio, que lo hace destacable de otras edificaciones, por sus cubiertas sin muros. Otra de las razones es el sentido en cómo está instalada la cubierta, mantenido una inclinación que lo hace ver como tal. Estos trazos sin técnica representan el pensamiento plasmado en imagen.

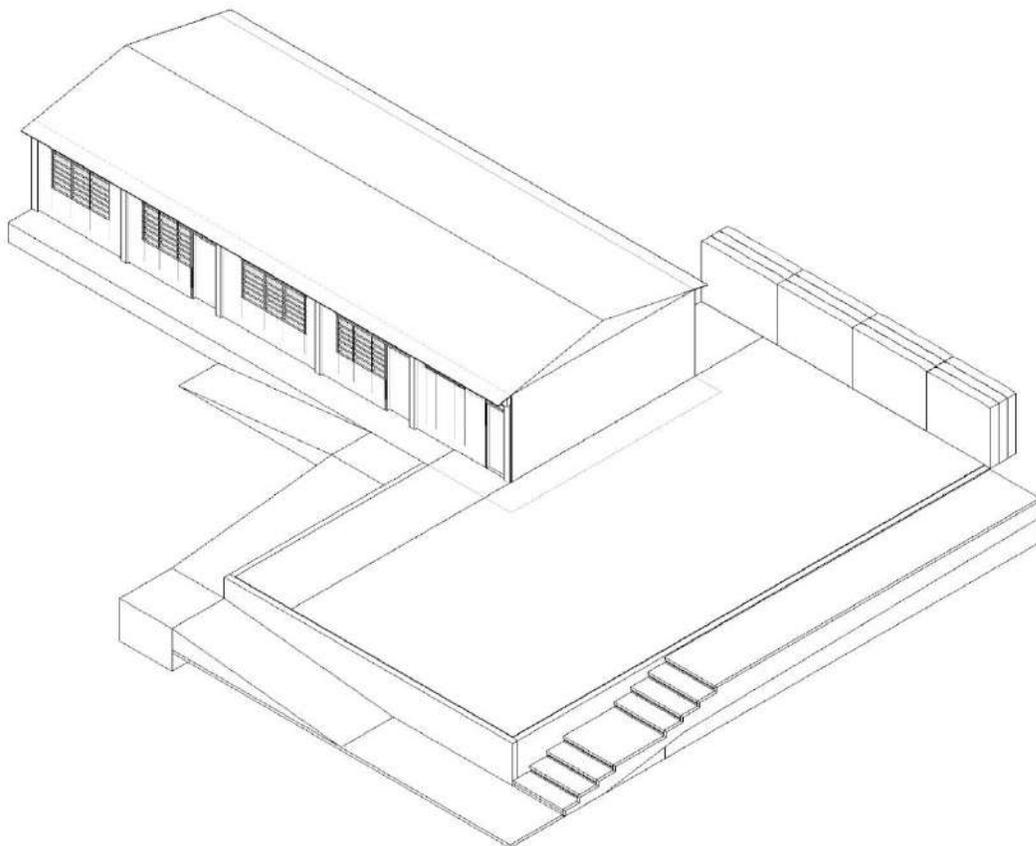
Ilustración 102. Adecuación del suelo junto a contexto

El suelo se ajusto para brindar una mejor accesibilidad al nivel del piso del salón, debido a la topografía del terreno, es necesario inclinar el frente donde se acceda por rampas o escalones.

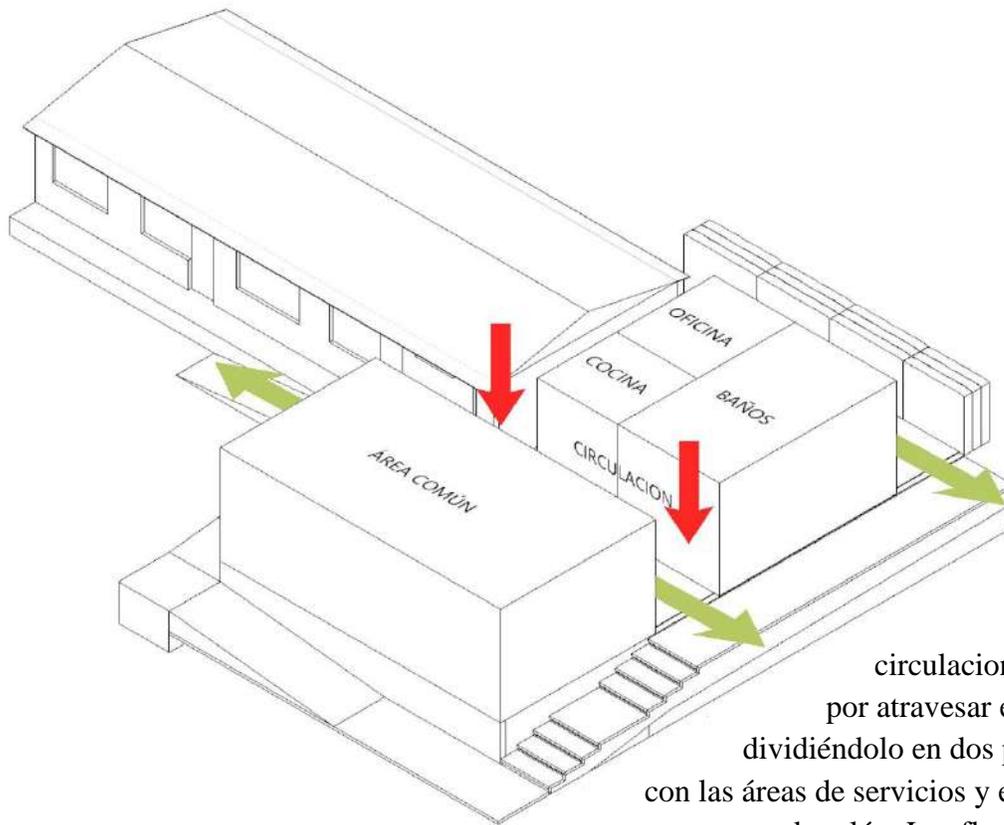
Ilustración 104. Circulaciones planteadas

Para las circulaciones se optó por atravesar el volumen dividiéndolo en dos partes, uno con las áreas de servicios y el otro solo de salón. Las flechas verdes representan el paso que se generó junto a los salones vecinos.

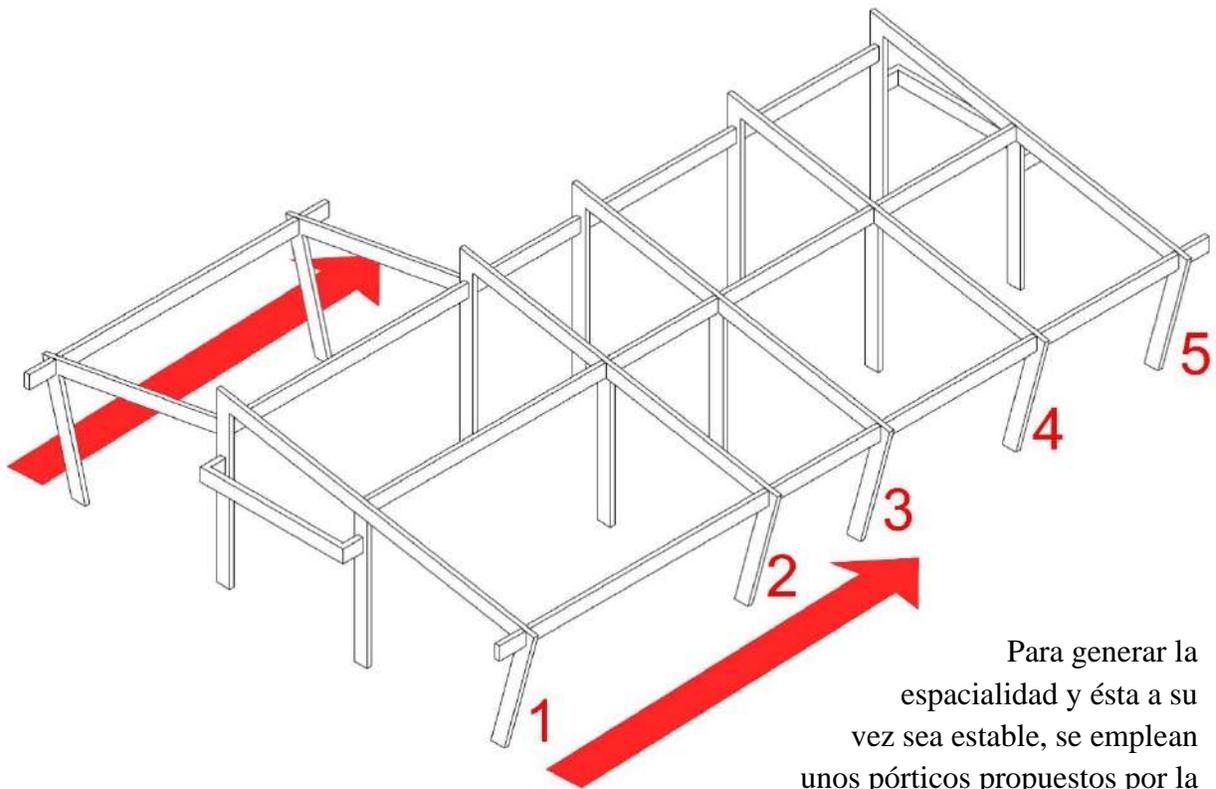
Ilustración 107. Repetición de la estructura

Para generar la espacialidad y ésta a su vez sea estable, se emplean unos pórticos propuestos por la repetición de la forma inclinada.

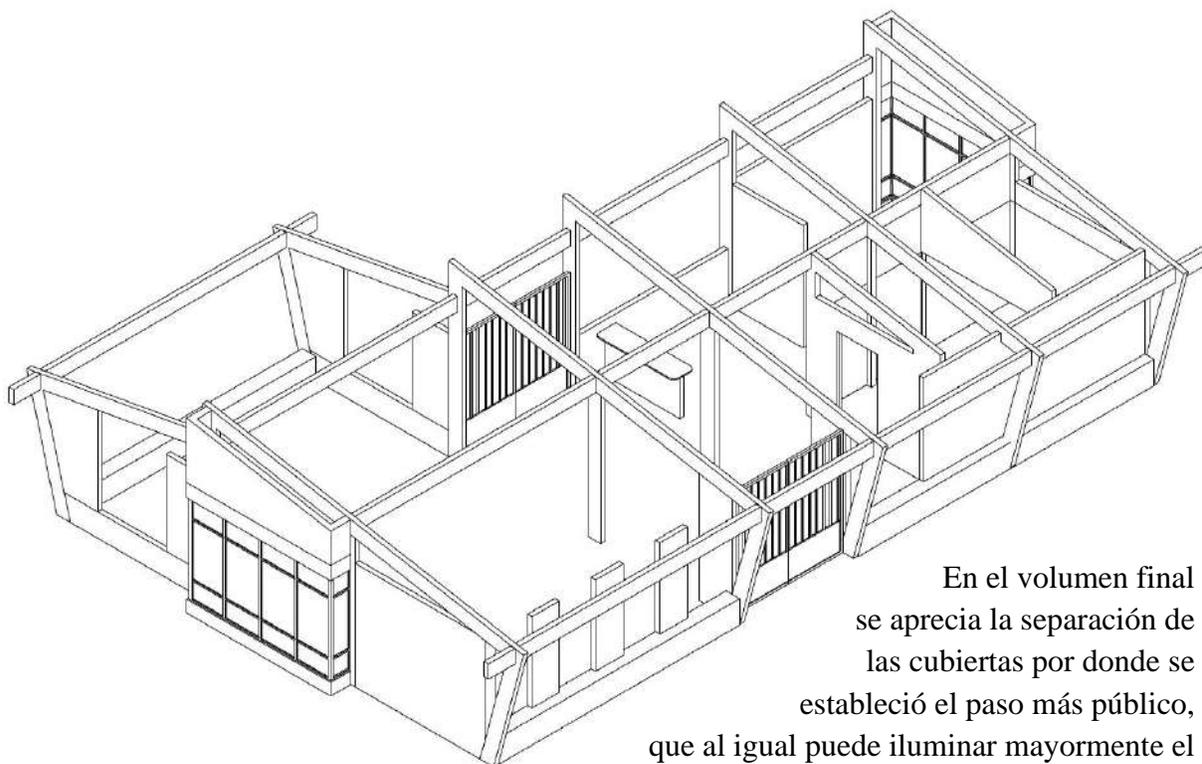
Ilustración 109. Cerramientos

En el volumen final se aprecia la separación de las cubiertas por donde se estableció el paso más público, que al igual puede iluminar mayormente el espacio en su interior.

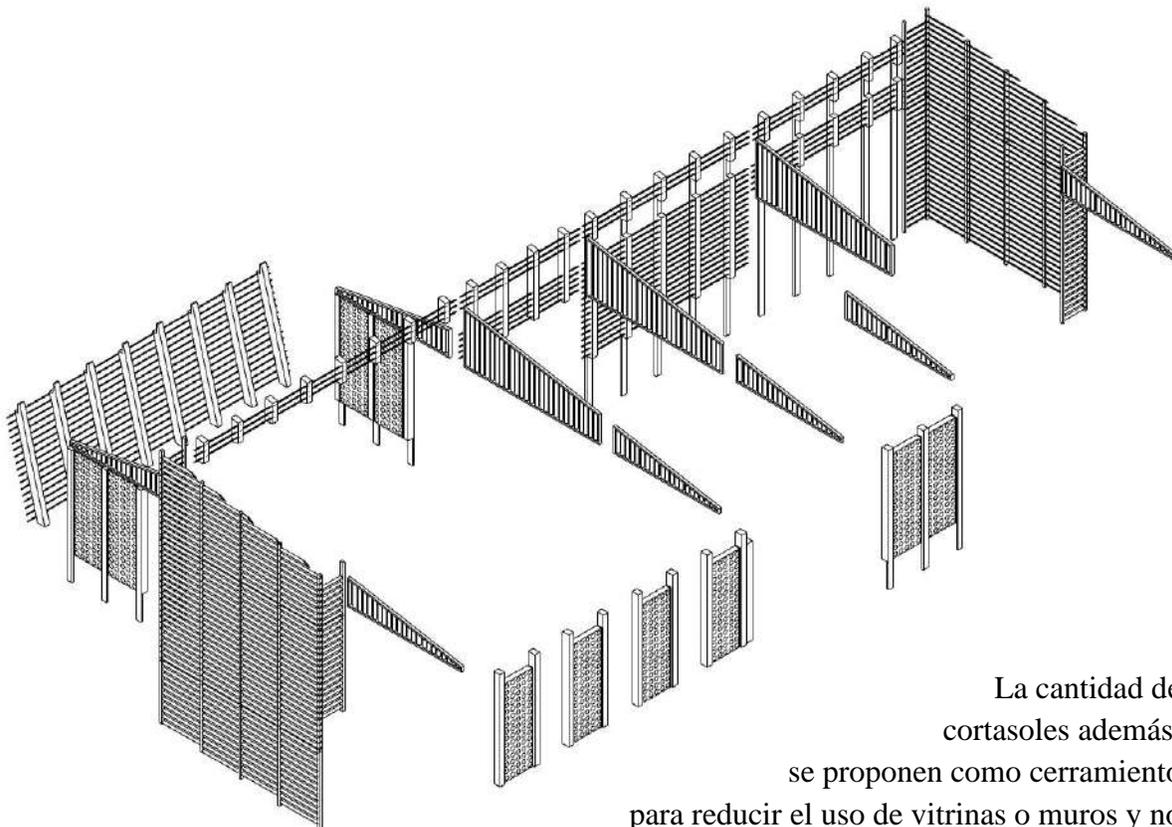
Ilustración 111. Cortasoles

La cantidad de cortasoles además, se proponen como cerramiento para reducir el uso de vitrinas o muros y no hermetizar el espacio interior.

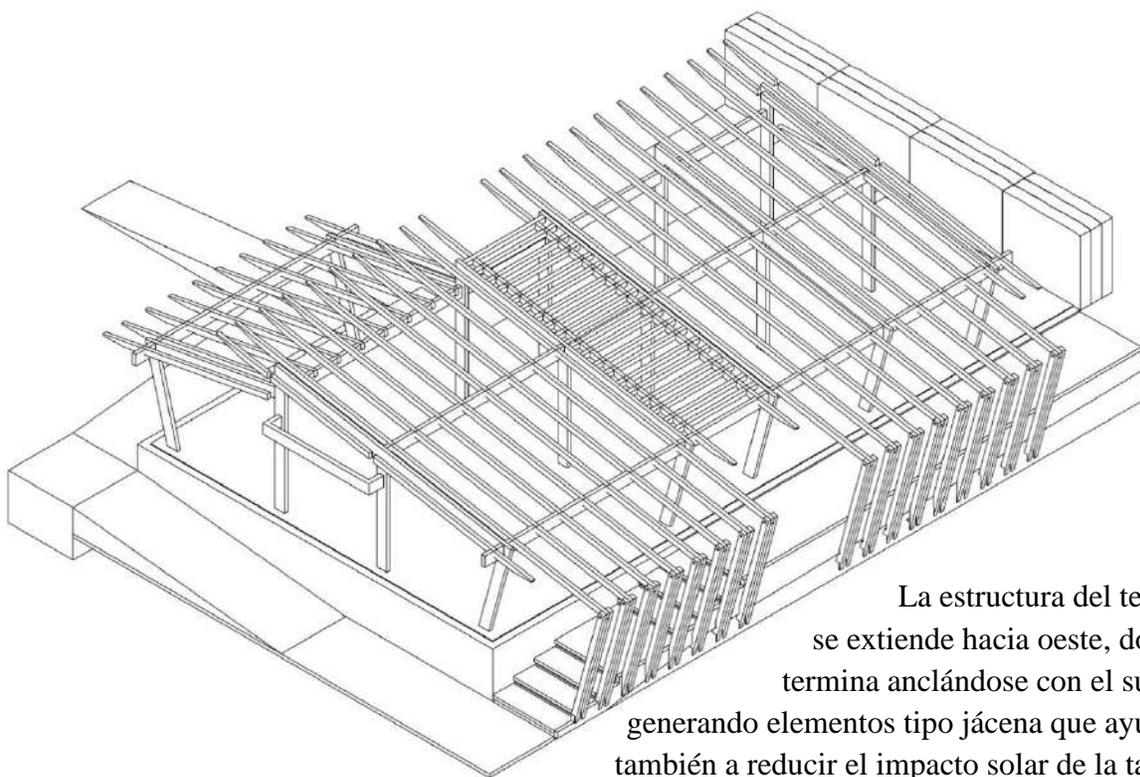
Ilustración 113. Estructura de la cubierta

La estructura del techo, se extiende hacia oeste, donde termina anclándose con el suelo, generando elementos tipo jácena que ayudan también a reducir el impacto solar de la tarde.
