MEJORAMIENTO DE LAS CONDICIONES FÍSICAS DE ESPACIOS DE USO  
COMUNITARIO BAJO EL PROPÓSITO SOCIAL DE LA EMPRESA CERÁMICA ITALIA,  
DENTRO DEL MARCO DEL PROYECTO “CONSTRUYENDO JUNTOS EL MEJOR  
HOGAR PARA TI” EN EL EJE DE INTERVENCIONES EXTERNAS

UNIVERSIDAD FRANCISCO DE PAULA SANTANDER  
FACULTAD DE EDUCACIÓN, ARTES Y HUMANIDADES  
PLAN DE ESTUDIOS DE ARQUITECTURA  
SAN JOSÉ DE CÚCUTA

Trabajo de grado presentado como requisito para optar al título de Arquitecto.

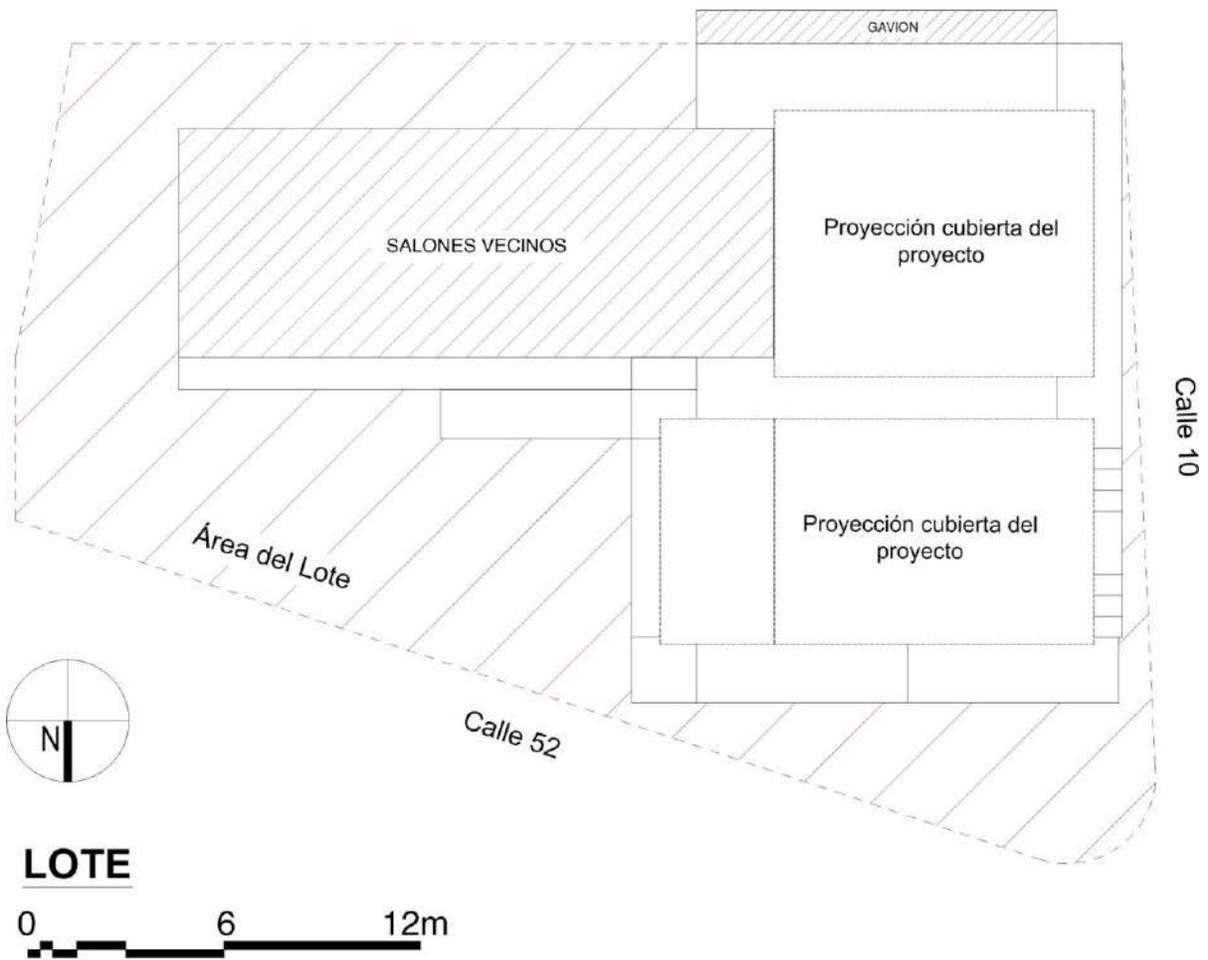
Ilustración 116. Lote

CUADRO DE ÁREAS	
Uso	m2
LOTE	688.2
PROYECTO	285

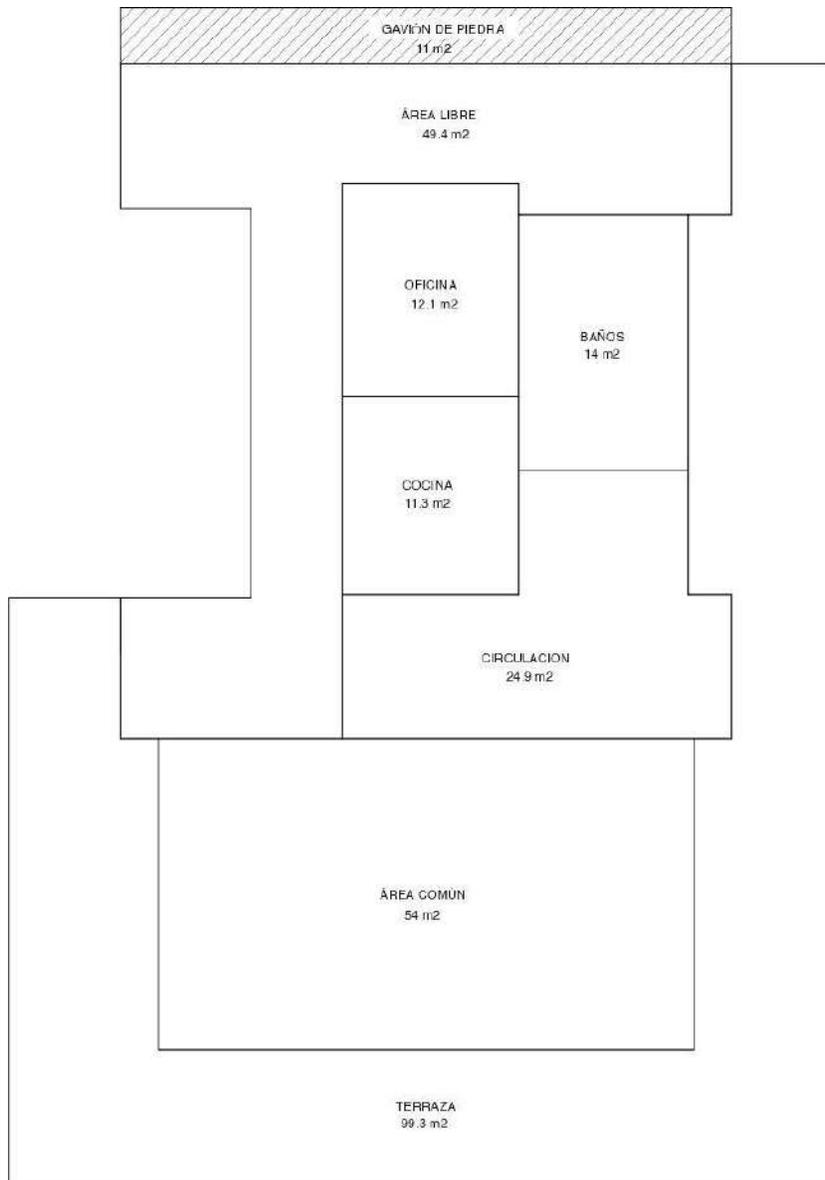
CUADRO DE ÁREAS	
Uso	m2
Gavión	11
Área Común	54
Circulacion	24.9
Baños	14
Oficina	12.1
Cocina	11.3
Área Libre	49.4
Terraza	99.3

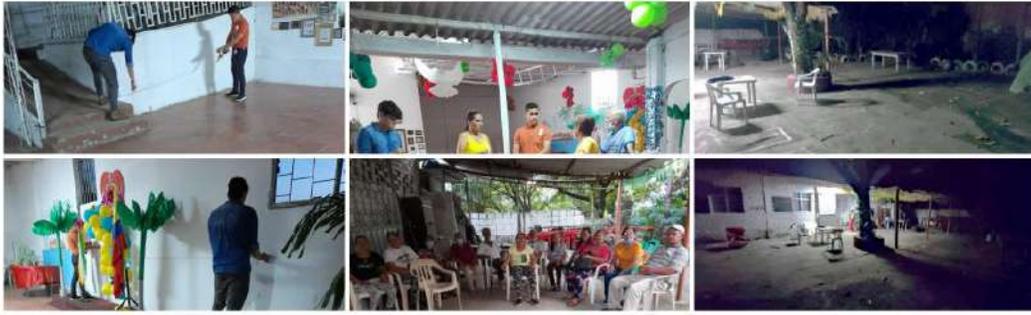
Nivel	Área construida (m2)	Uso actual										
1	507.80	Salón comunal										
Área total construida	507.80											
<b>11. OBSERVACIÓN</b>												
<p>La casa posee dos zonas comunes (interior y exterior) por lo que los habitantes prefieren realizar los eventos en la exterior debido al mejor clima que ofrece.</p> <p>Esta zona exterior (patio) presenta los problemas de coñería y una plaga de hormigas que perjudica la estancia</p>

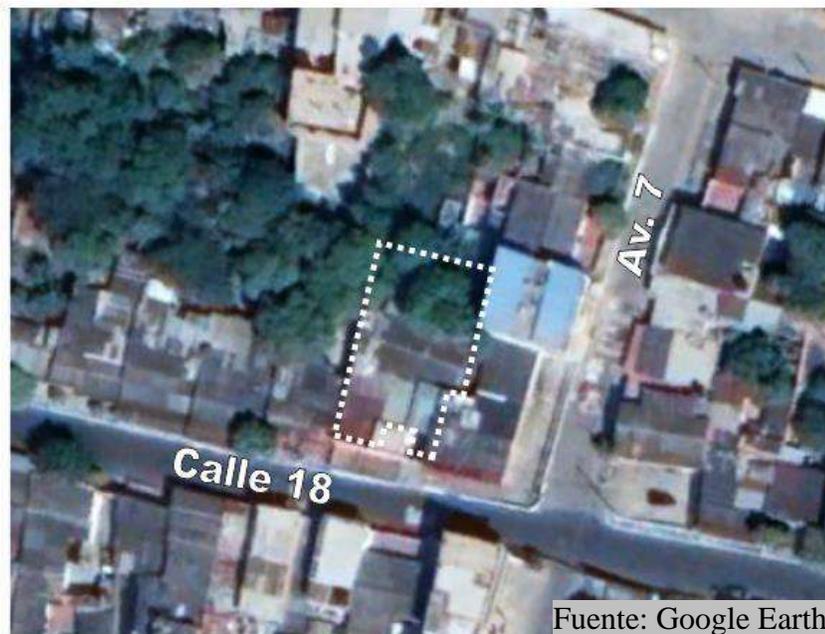
Ilustración 140. Imagen satelital ST

Imagen satelital tomada de Google Earth, la línea punteada representa el área estudiada.

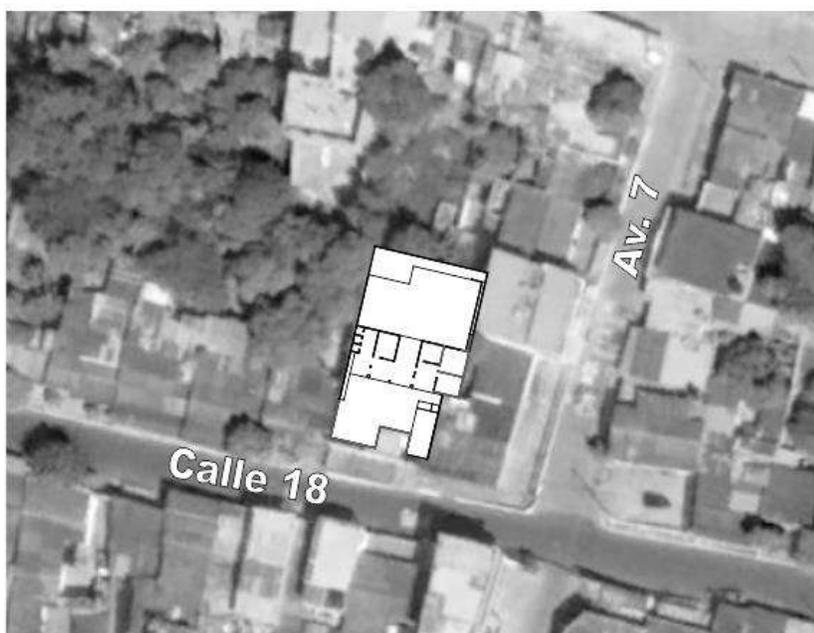
Ilustración 141. Plano sobre imagen satelital ST

Sobre la imagen anterior se superpone el plano en planta del salón comunal levantado en la Ficha de Bienes Inmuebles.

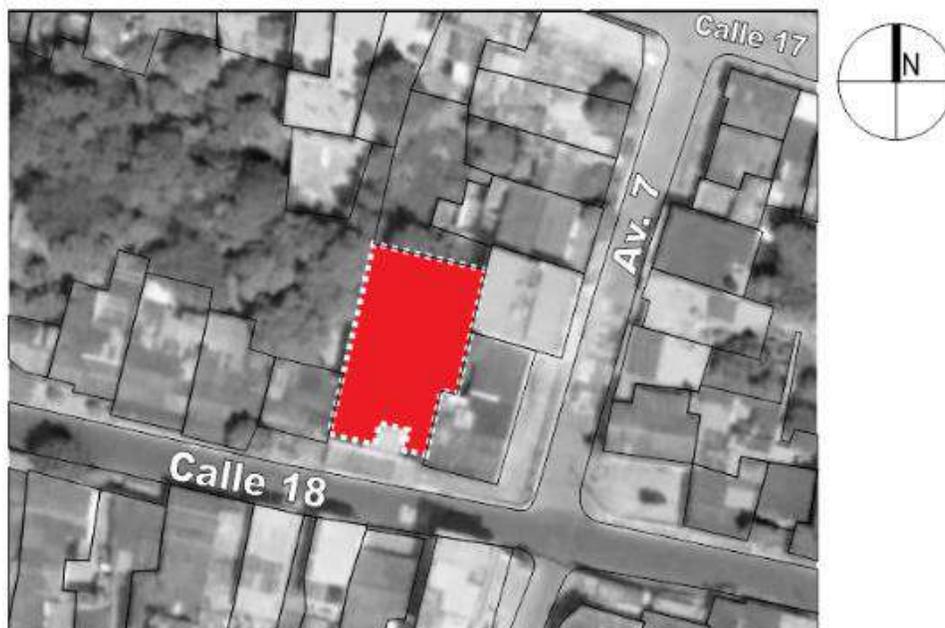
Ilustración 143. Demarcación del contexto

En rojo: salón comunal dentro del área de estudio y líneas para marcar otros elementos.

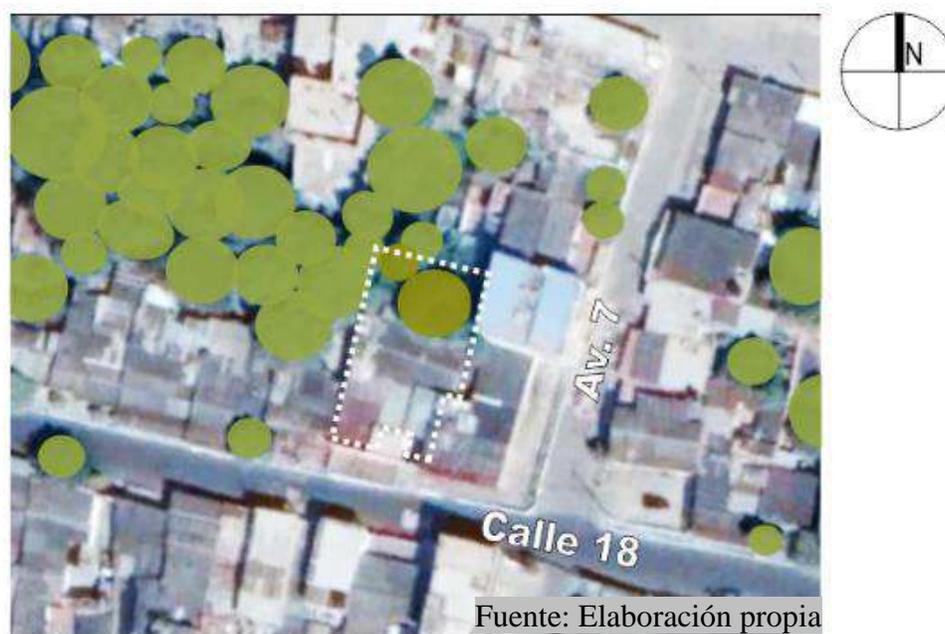
Ilustración 142. Capa vegetal visible

**Capa verde.** Árboles visiblemente notorios.

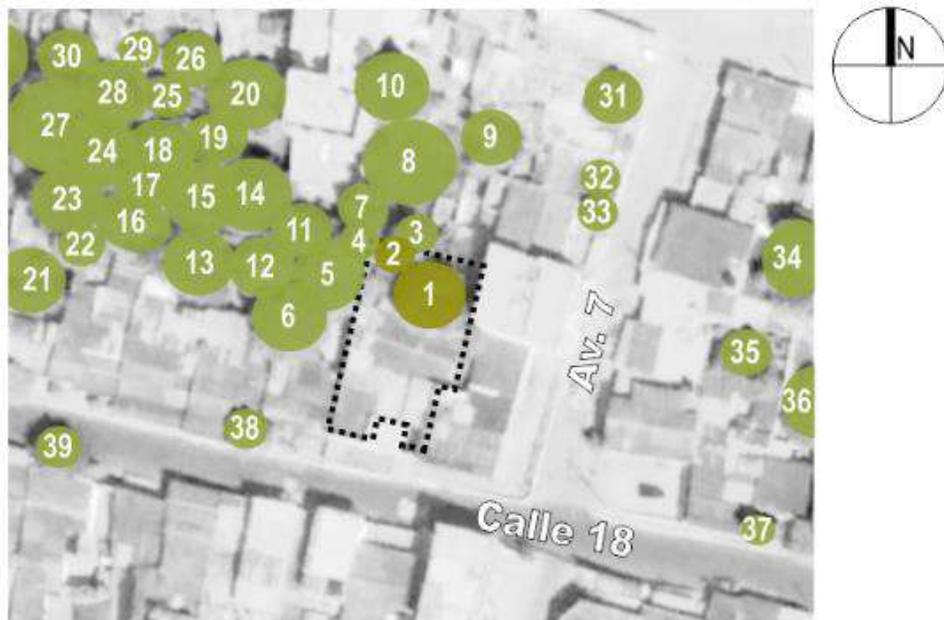
Ilustración 145. Conteo de arboles

Enumeración de **39 cuerpos vegetales** que representan el **21.1%** de la imagen.

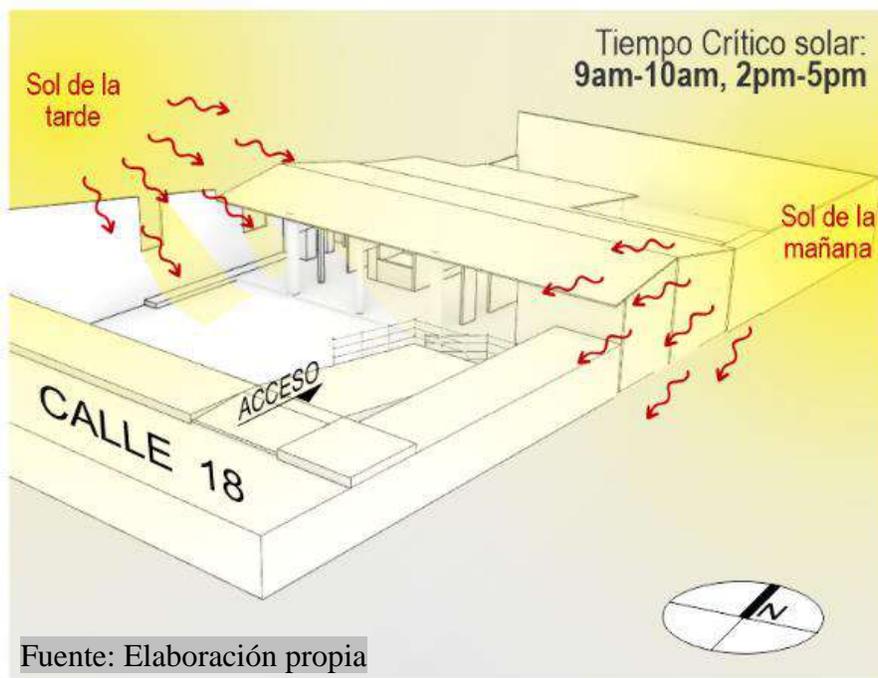
Ilustración 151. Tiempo crítico solar

Representación 3D que muestra como el sol impacta en horas de la mañana y de la tarde en sus dos patios, principal y trasero.

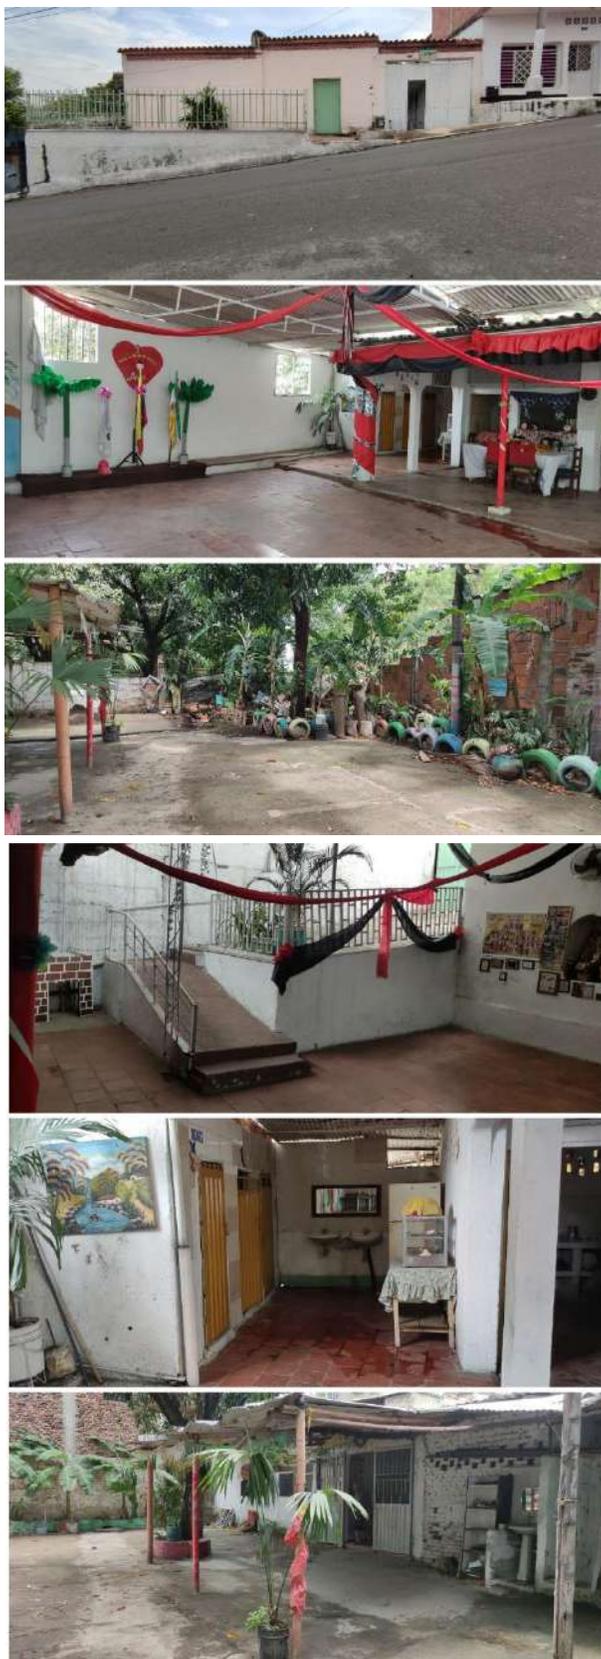
Ilustración 154. Registro fotográfico de la visita a salón comunal en barrio ST

Se desconoce la fecha exacta de su construcción, aunque ha sufrido remodelaciones en el año 2004, esto quiere decir que es un lugar con antigüedad de más de 18 años a la fecha. Su condición muestra el patio trasero con problemas en un muro esquinero derribado debido al desmoronamiento de tierra por el desnivel con la vivienda vecina, escombros que caen en el patio del vecino; el patio posee un antepiso de cemento agrietado directamente sobre la tierra, con manchas de humedad; para aquel que se encuentre en el patio trasero, llegar al baño requiere rodear la cocina y un hall y causa que las personas deban recorrer la mayoría del lugar para llegar a ellos. Hay un patio interno de baja frecuencia ya que no tiene tantas entradas de aire; junto a este, se ubica la rampa de acceso principal de flujo cortado, de circulación ineficiente, es decir, se compone de rampas y escalones, aspecto no apto para personas de movilidad reducida. Se desconoce la existencia de alguna estructura de cimentación en toda la vivienda; la cerámica de los pisos interiores tiene la misma antigüedad de la remodelación.

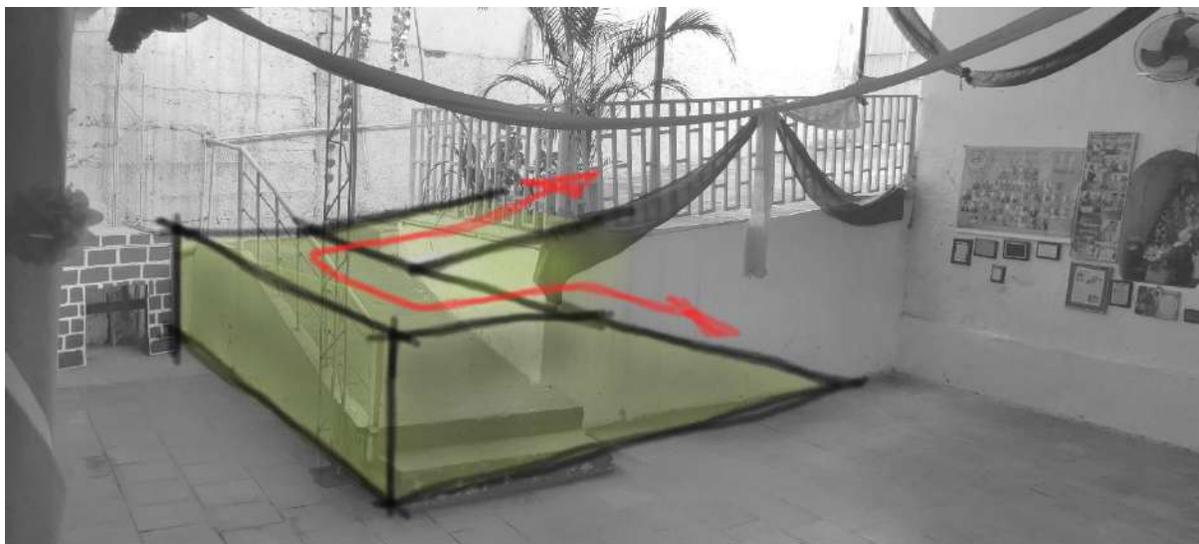
Ilustración 160. Esquema de intervención en rampa

La propuesta también se basó en eliminar las transiciones de los desniveles que impiden moverse sin esfuerzo, por lo que se plantearon rampas para la comodidad al trasladarse de un recinto a otro o bien, de un nivel del piso a otro.

La rampa se adecuó a partir del espacio con el que contaba entre los muros existentes. Para esto se extendió 1.7m hacia el norte, con intervalos planos de descanso entre tramos inclinados para poder alcanzar el nivel interior desde la calle, lo que dio como resultado una rampa de 4 tramos inclinados y 3 descansos planos, consiguiendo un acceso más amable con aquellos usuarios de movilidad reducida.

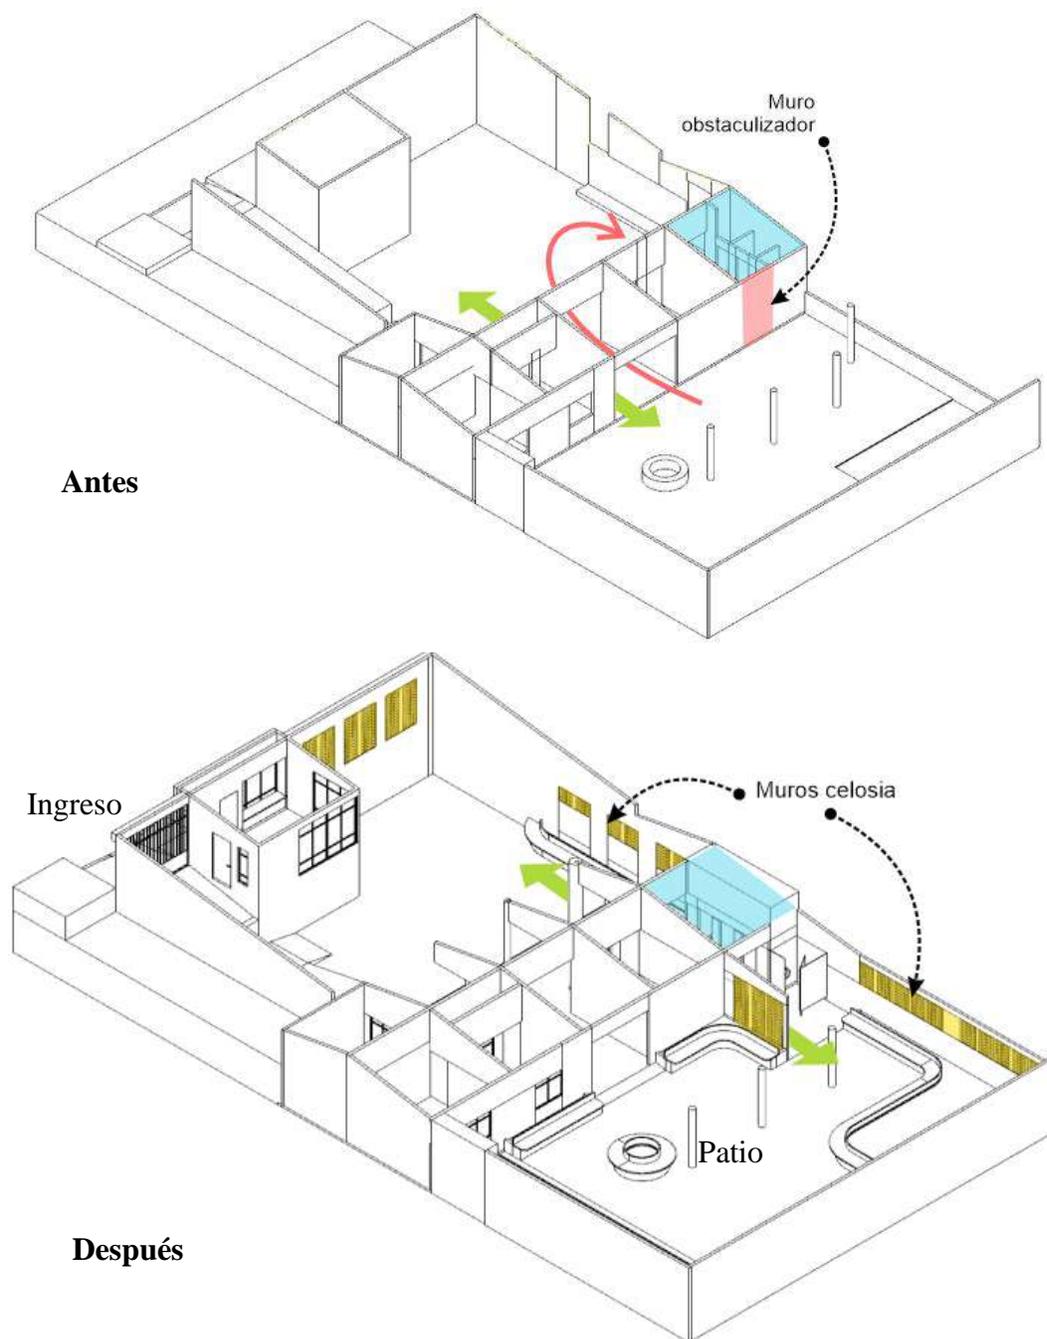
Ilustración 164. Intervención en mejora de flujos

En el patio trasero se propuso generar la jardinera que faltaba para delimitar las zonas duras de las blandas, asimismo como el planteamiento de jardinera con borde de banca para aprovechar esta función en pro de reducir el uso de sillas plásticas. Además, se incorporó un área al costado para una cancha de tejo, este deporte es común para los miembros de esta asociación que no poseían el espacio o el diseño de este.
