DISEÑO DE PLAN DE MONITOREO CON INSTRUMENTACIÓN GEOTÉCNICA EN EL
ACOPIO TEMPORAL B6A UBICADO ENTRE LAS ABCISAS K12+500 Y K12+750 EN
UN SECTOR CONOCIDO COMO “EL GUAMO” DENTRO DEL PROYECTO AUTOPISTA
CONEXIÓN PACIFICO 1 EN EL DPTO. DE ANTIOQUIA

UNIVERSIDAD FRANCISCO DE PAULA SANTANDER
FACULTAD DE INGENIERÍAS
INGENIERÍA CIVIL
SAN JOSE DE CÚCUTA
2022

Proyecto presentado para optar por el título de ingeniero civil

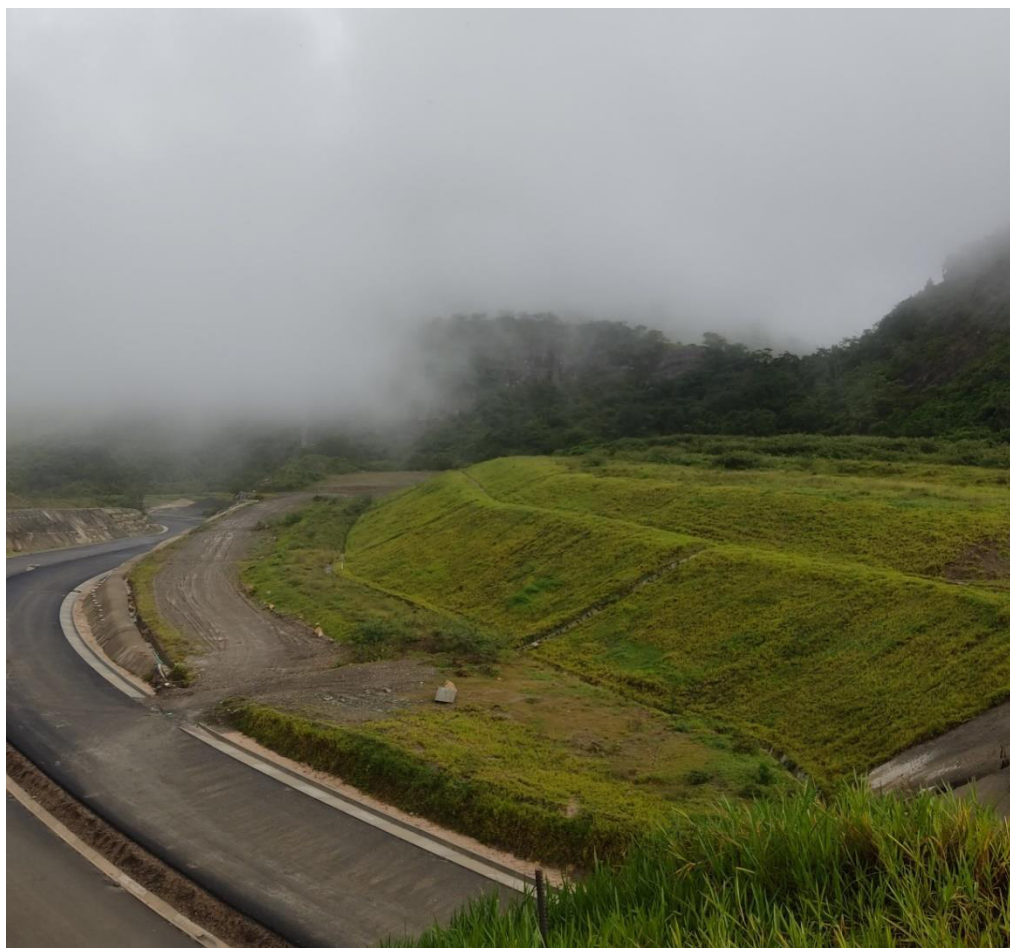
ILUSTRACIÓN 2 – FOTOGRAFÍA DE REFERENCIA ACOPIO TEMPORAL B6A (FUENTE: PROPIA)

Las Zonas de disposición de material de excavación sobrante o ZODME son lugares en los cuales se ejecuta la disposición final del material de excavación que no pudo ser aprovechado en la obra. Estas zonas deben ser cuidadosamente seleccionadas de manera que no afecten en forma negativa el medio ambiente y sus ecosistemas.

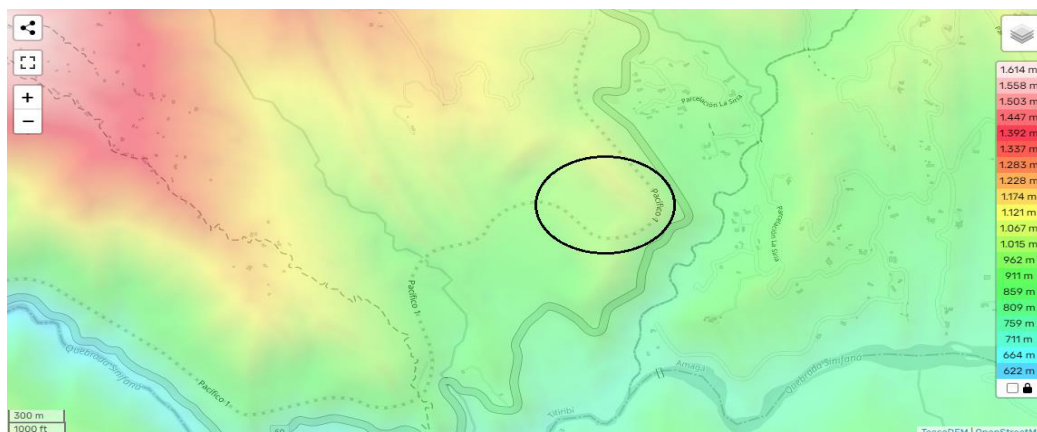
FIGURA 2 – VISTA DEL TRAZADO PACIFICO 1 (TOPOGRAPHIC-MAP.COM, 2022)

En la figura 2 mostrada anteriormente se puede observar el trazado del proyecto pacifico 1 pasando por el sector materia de estudio (encarrado en un círculo negro); esta figura es utilizada para ilustrar la topografía del terreno de manera general. Las curvas de nivel se ven representadas en una escala de colores para facilitar su interpretación, también podemos definir la dirección esperada del movimiento consecuencia del desnivel y la pendiente que se observa en dirección suroeste.

La topografía consiste en describir la superficie o relieve de un terreno; En la topografía de la región donde se encuentra el sector conocido como el guamo podemos observar una zona con múltiples desniveles lo cual dificulta la construcción de las obras de infraestructura vial del proyecto pacífico 1, en consecuencia, se han realizado grandes movimientos de material para lograr la construcción de la vía diseñada. (figura 1 y 2).

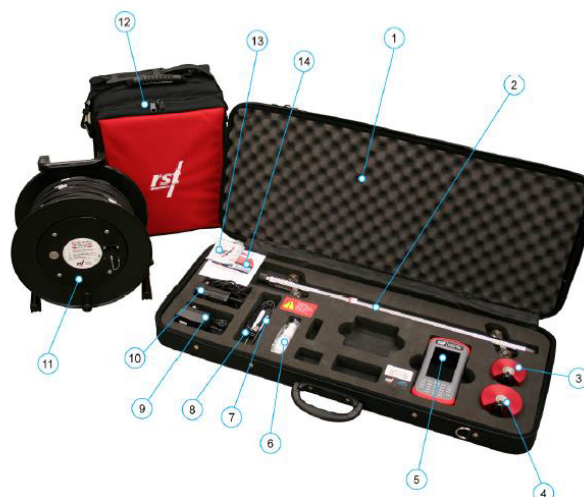
FIGURA 4 - Resumen del sistema (**RST INSTRUMENS MANUAL, 2016**)

La sonda del inclinómetro digital RST presenta tecnología MEMS (Micro Electro Mechanical Systems) de última generación que suministra alta resistencia y exactitud. el sistema puede medir con alta precisión la velocidad, la magnitud y la profundidad de los movimientos que ocurren en el subsuelo. (RST Instrumens Manual, 2016)

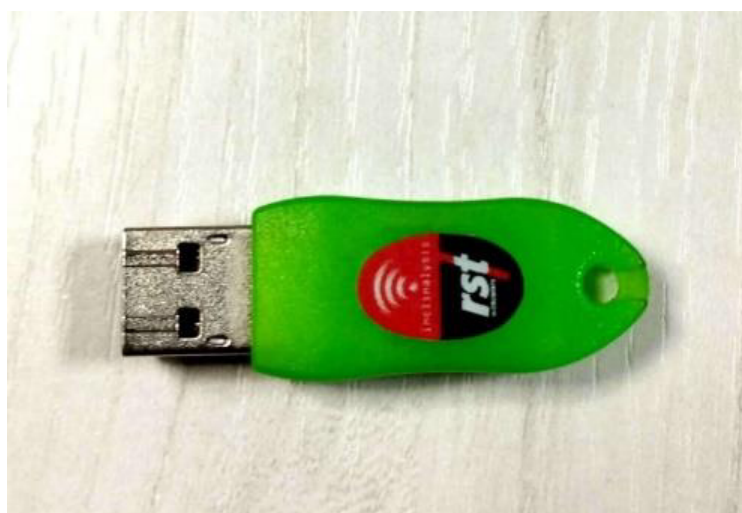
FIGURA 5 – LLAVE USB DE SEGURIDAD (FUENTE: PROPIA, FOTOGRAFÍA TOMADA CON TELÉFONO CELULAR)

Este software de computadora es para uso profesional y cuenta con una llave USB de seguridad que solo podrá ser usada por la persona a cargo de procesar la información recolectada, de otra forma el programa no se ejecutará.

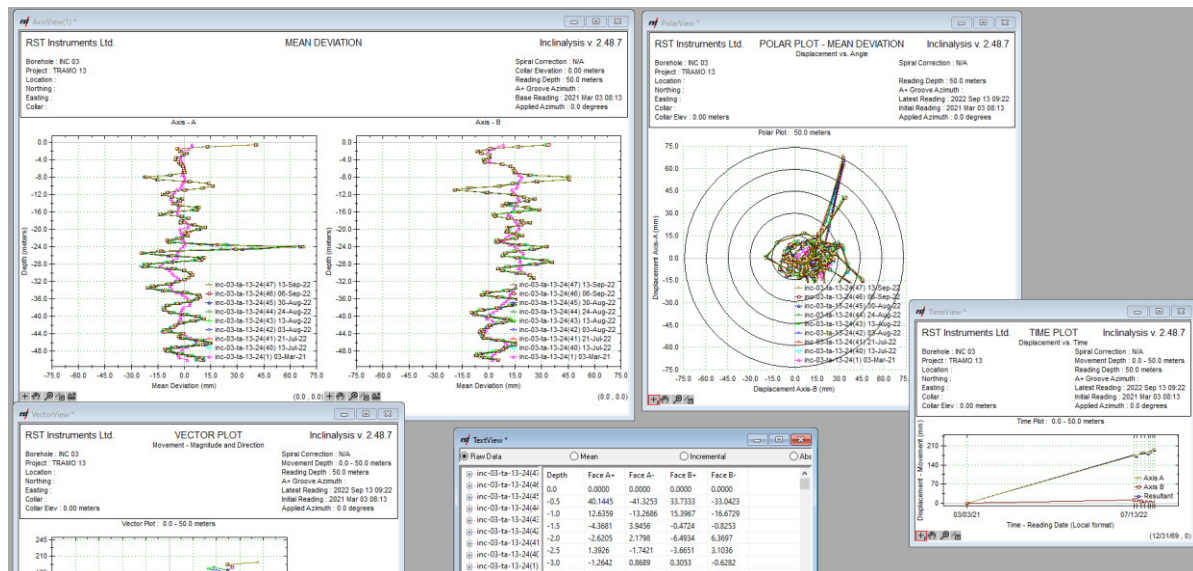
FIGURA 7 – VISTA DE LAS DIFERENTES FORMAS DE PROCESAR LOS DATOS RECOLECTADOS EN CAMPO (FUENTE: PROPIA, CAPTURE DE PANTALLA)

Las figuras 6 y 7 mostradas a continuación, son una representación del software inclinalysis. Los datos arrojados por el sistema de monitoreo empleado con inclinómetros son procesados por el software y posteriormente graficados en un Excel para facilitar su interpretación y exposición. La exposición de los datos del movimiento en este proyecto será representada en un Excel.

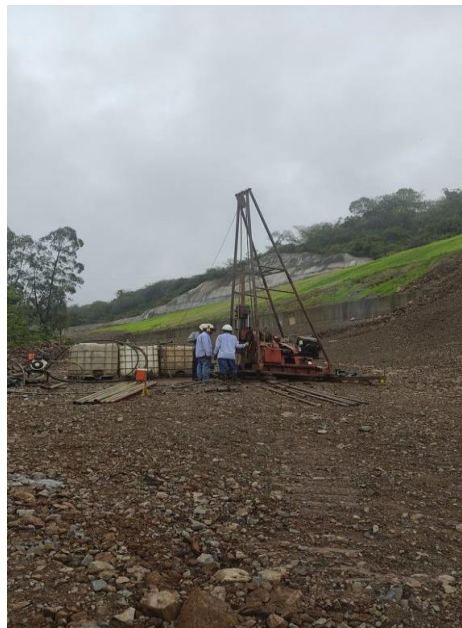
ILUSTRACIÓN 4 – MÁQUINA DE PERFORACIÓN UTILIZADA PARA LA INSTALACIÓN DE LAS TUBERÍAS (FUENTE: PROPIA, FOTOGRAFÍA TOMADA CON TELÉFONO CELULAR)

La tubería utilizada para el inclinómetro digital RST, se caracteriza por ser un tubo ranurado especial que se instala en un orificio perforado a determinada profundidad, generalmente se busca que uno de los dos ejes ranurados quede en dirección del movimiento. Esta tubería cumple la función de guiar la sonda del inclinómetro digital RST y de reflejar las deformaciones presentes en el suelo donde se instaló. El material de la tubería puede ser en fibra de vidrio, aluminio o plástico, siendo este último el más utilizado.

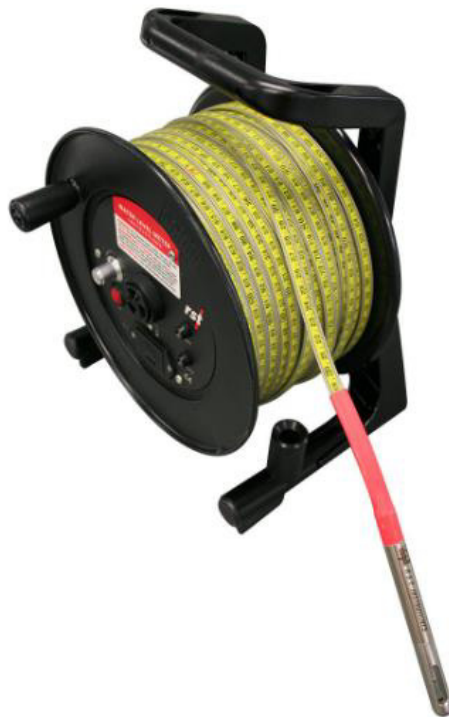
FIGURA 11 – INSTRUMENTO MEDIDOR DE NIVEL DE AGUA (RST INSTRUMENTS, 2022)

Los medidores de nivel de agua RST se utilizan para medir la elevación del agua a determinada profundidad a través de un tubo piezométrico instalado en el terreno, también se usa para conocer el nivel de agua en pozos. Este instrumento cuenta con una cinta plana de alta precisión diseñada con los estándares de NIST (El Instituto Nacional de Normas y Tecnología, por sus siglas en inglés) en diferentes longitudes no estirable y marcada permanentemente desde milímetros a metros (RST INSTRUMENTS, 2022)

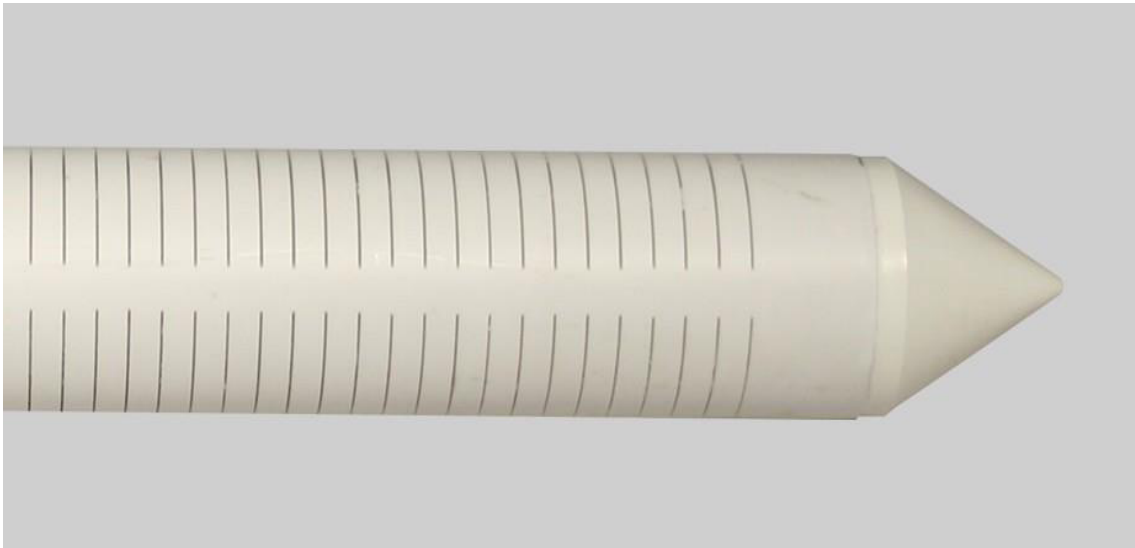
FIGURA 12 – TUBO PIEZOMÉTRICO VERTICAL (RST INSTRUMENTS, 2022)

Esta tubería ranurada se instala en un orificio perforado a determinada profundidad, su diseño ranurado permite el paso del agua, luego de que esta atraviese una pequeña capa de grava que funciona como filtro evitando que pase material granular no deseado.

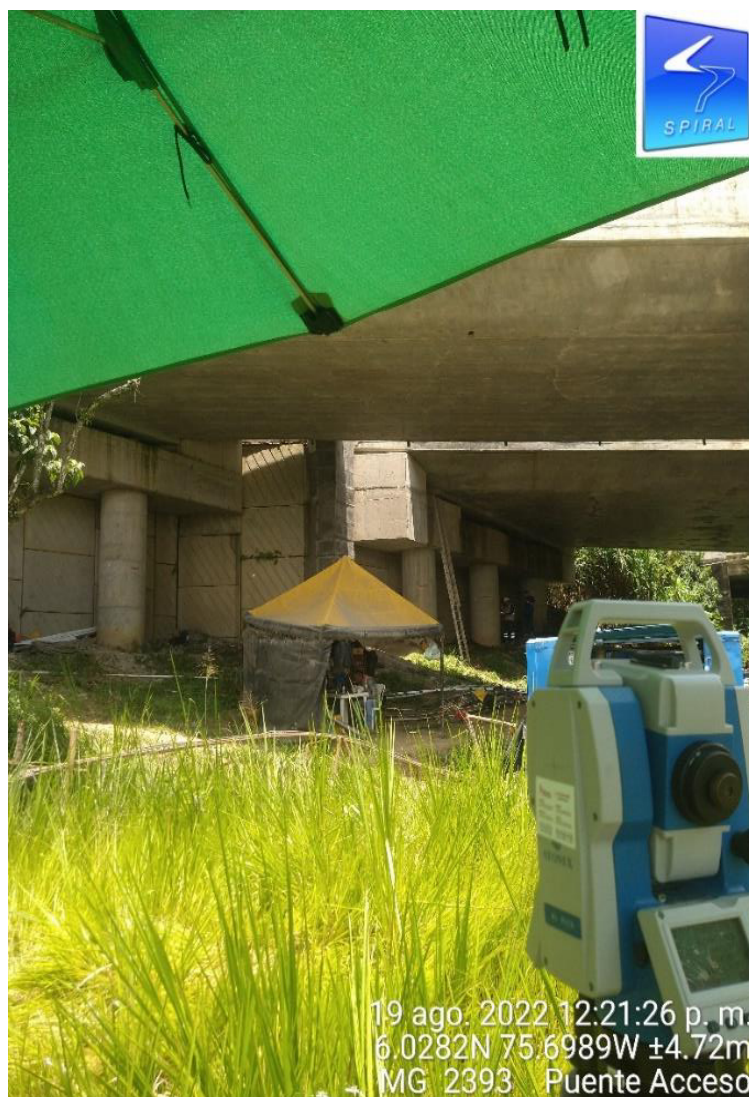
ILUSTRACIÓN 7 – REFERENCIA DE ESTACIÓN TOPOGRÁFICA TOTAL (SPIRAL INGENIERIA, 2022)

La estación topográfica total es una herramienta de medición electro-óptica utilizada ampliamente en los diferentes campos de la ingeniería. Su uso es indispensable en el desarrollo de las actividades de construcción y en este caso como herramienta de monitoreo periódico del terreno o estructuras.

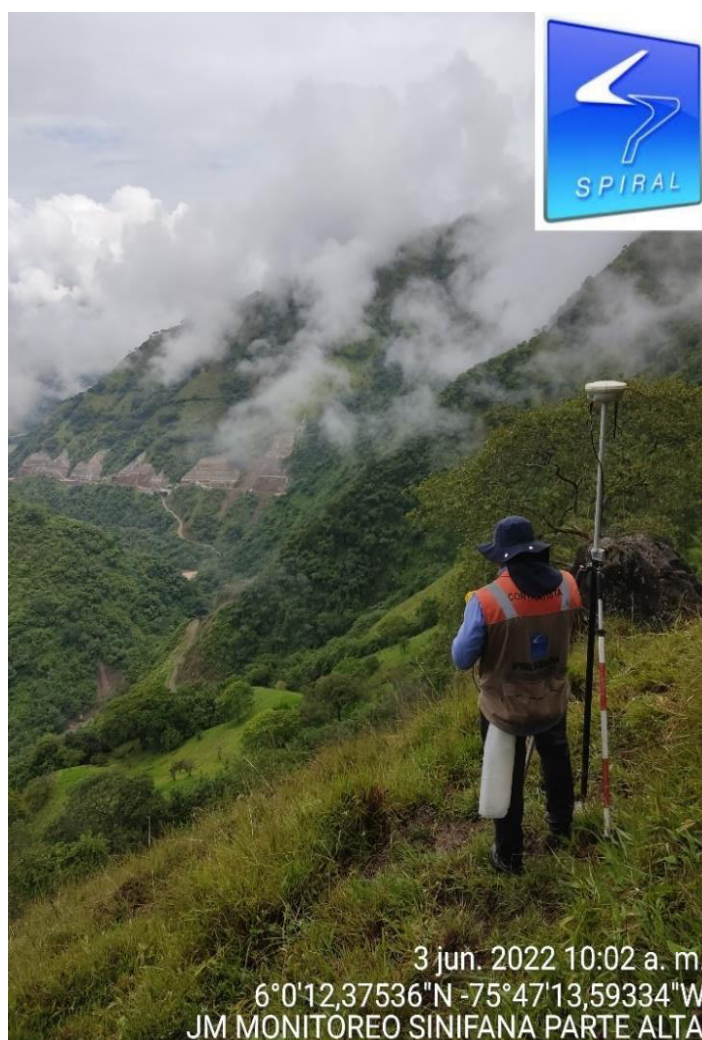
ILUSTRACIÓN 8 – REFERENCIA DE ESTACIÓN TOPOGRÁFICA RTK (SPIRAL INGENIERIA, 2022)

La estación RTK (Real Time Kinematic) es una herramienta de alta precisión satelital en tiempo real, se usa en topografía para facilitar los levantamientos topográficos y la ubicación de puntos de control haciendo más sencillo y rápido el trabajo, no necesita de un cadenero para su operación como si ocurre con una estación de topografía total convencional, basta con nivelarla y el GPS de alta precisión toma las coordenadas del punto. Es una herramienta muy útil para el monitoreo con puntos de control topográfico, ya que, reduce el tiempo de lectura y aumentando la precisión.

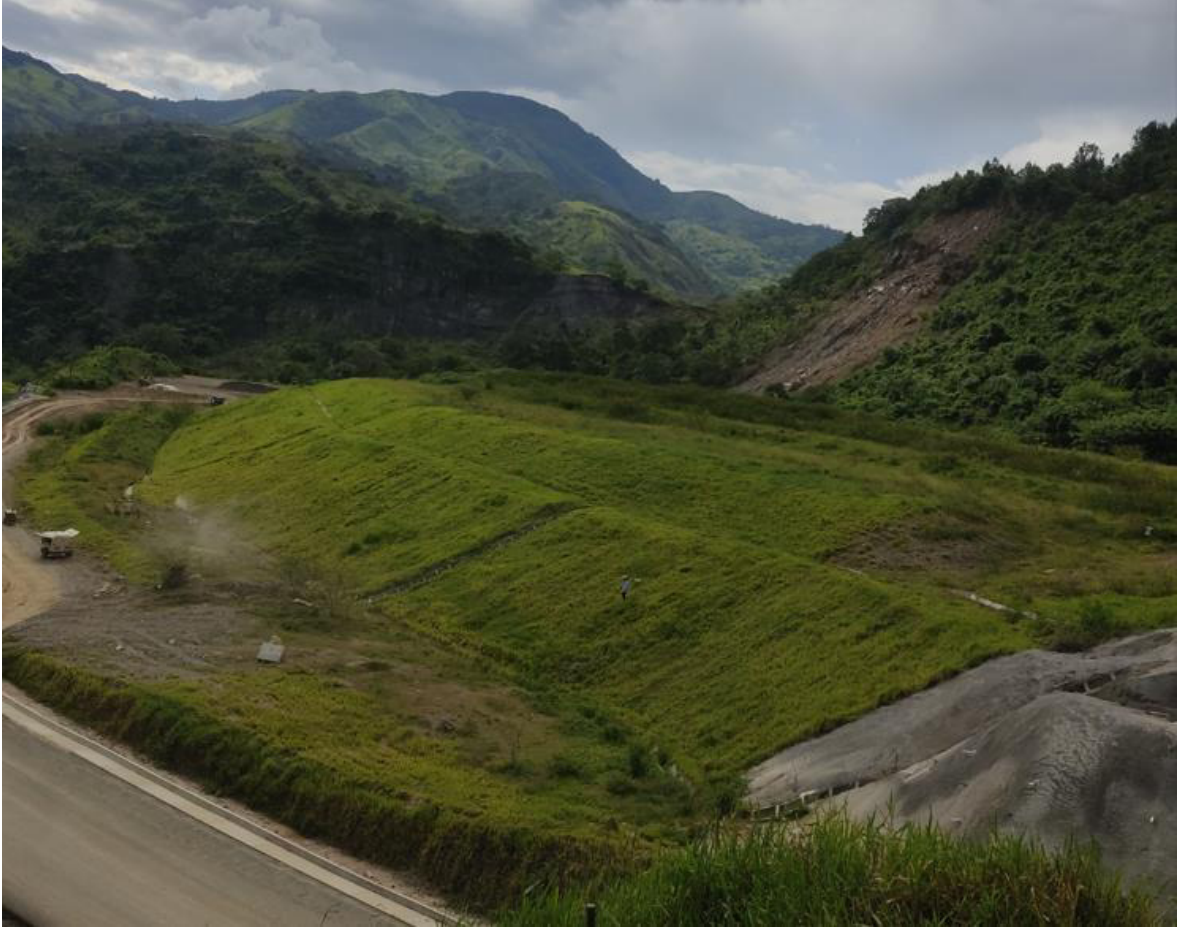
ILUSTRACIÓN 13 – ACOPIO TEMPORAL B6A (FUENTE: PROPIA)

Se realizaron varias visitas al sitio donde se encuentra “el acopio temporal B6A” de manera que, se pudo analizar las pendientes del terreno que rodea a dicha estructura, adicionalmente se utilizó como referencia topográfica la página web “topographic-map.com” la cual muestra un mapa satelital donde se observan las diferentes curvas de nivel presentes en la zona representadas por un espectro de colores, de esta forma se pudo analizar la dirección esperada del movimiento y se identificó los puntos estratégicos para la instalación de los inclinómetros, piezómetros y los puntos de control topográficos.

Se concluyo luego de analizar las pendientes del terreno en la zona, que la dirección espera del movimiento será en sentido **suroeste**, dicho esto, el eje principal de la tubería para los inclinómetros se instalará en este mismo sentido. Es importante identificar y tener como referencia en primera instancia la dirección en la que se espera que el terreno se desplace para una correcta instalación de los inclinómetros que serán los encargados de reflejar más precisamente los movimientos a profundidad. Una vez el eje principal de la tubería se instale en dirección del movimiento esperado, se toma un azimut que representa el Angulo que existe entre la norte real y la dirección del movimiento esperado, esto ayuda a graficar el vector de deformación de cada inclinómetro.

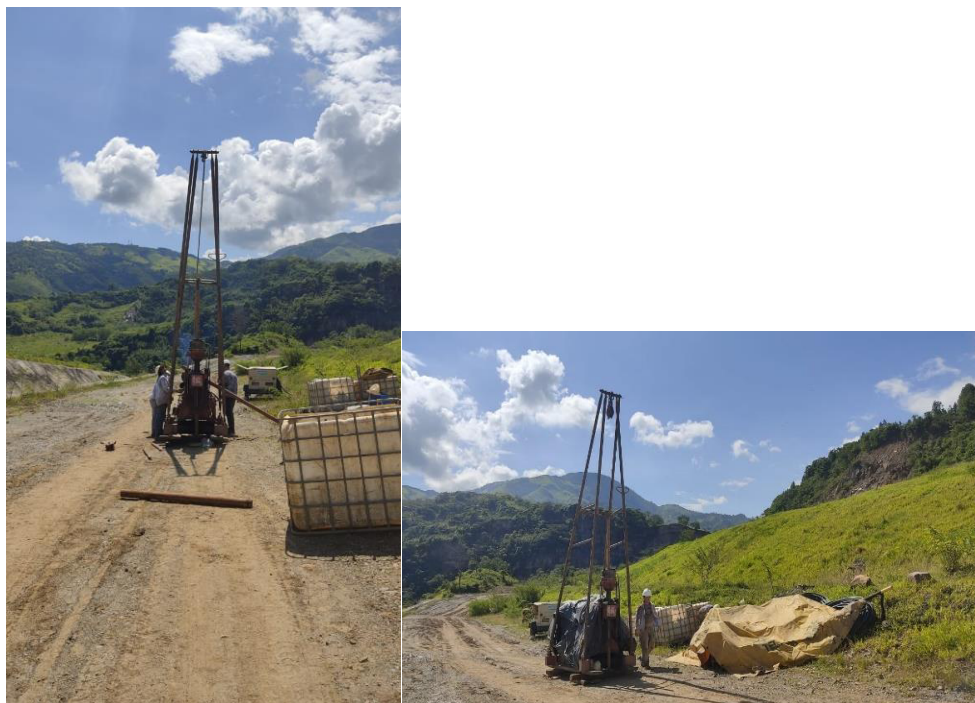
ILUSTRACIÓN 16 – MAQUINA DE PERFORACIÓN A PERCUSIÓN Y ROTACIÓN (FUENTE: PROPIA)

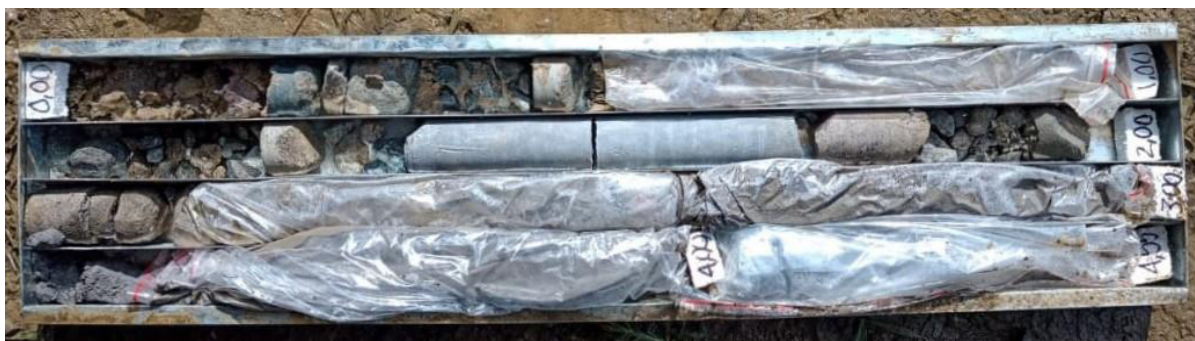
ILUSTRACIÓN 17 – MUESTRA #1 RECUPERADA, SONDEO P1 – 0,00 M - 4.55 M (FUENTE: PROPIA)

Muestra #1: En los primeros 4,00 metros de profundidad se encontró Gravas y fragmentos de roca de coloración gris claro y pardo, impregnados en una matriz limo arcillosa y arenas de tamaño de grano fino. Entre los 4,00 a 4,55 metros se encontró arcilla limosa de coloración variada entre gris claro verdoso y beige, con presencia de pequeñas gravas, el material posee apariencia de depósito de lleno antrópico.

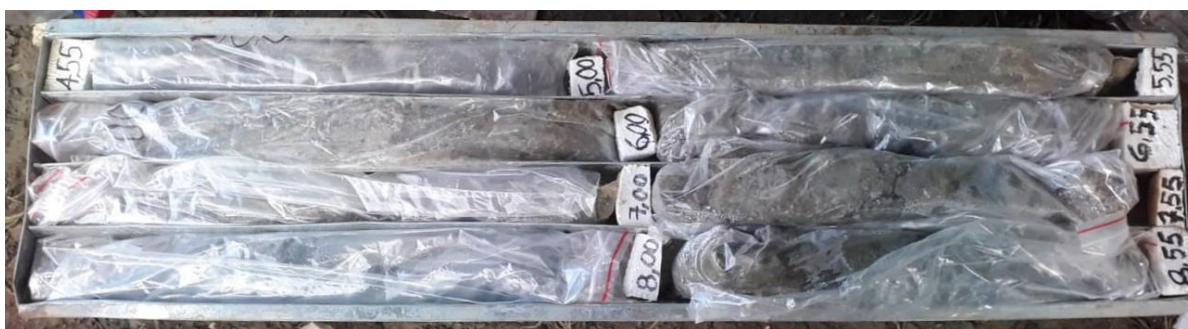
ILUSTRACIÓN 18- MUESTRA #2 RECUPERADA, SONDEO P1 – 4,55 M – 8,55 M (FUENTE: PROPIA)

Muestra #2: Entre los 4,55 a 5,55 metros de profundidad se encontró arcilla limosa de coloración variada entre gris claro verdoso y beige, con presencia de pequeñas gravas, de igual forma entre los 5,55 a 6,00 metros la muestra presenta las mismas características, pero con un alto grado de humedad. Desde los 6,00 a 8.55 metros se observa arcilla limosa de coloración variada entre gris claro verdoso y beige, con presencia de gravas y fragmentos de roca, el material posee apariencia de depósito de lleno antrópico.

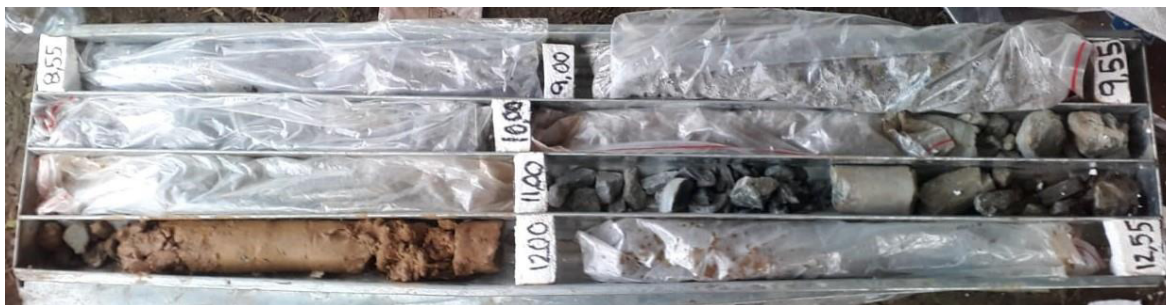
ILUSTRACIÓN 19 - MUESTRA #3 RECUPERADA, SONDEO P1 – 8,55 M – 12,55 M (FUENTE: PROPIA)

Muestra #3: Entre los 8.55 a 10,00 metros de profundidad se encontró arcilla limosa de coloración variada entre gris claro verdoso y beige, con presencia de gravas y fragmentos de roca. Desde los 10,00 a 11,00 metros se observan fragmentos de roca de tonalidad gris clara y zonas pardas, embebidos en una matriz arillo limosa de coloración beige y gris claro. De 11,00 a 12,00 metros se encontró una muestra compuesta por dos materiales; el primero son fragmentos de roca de tonalidad gris clara y zonas pardas, embebidos en una matriz arillo limosa de coloración beige y gris claro, con apariencia de depósito de lleno antrópico. El segundo es una arcilla densa de coloración beige, con presencia de gravas y apariencia de depósito de vertiente tipo flujo de lodos y adicionalmente entre 12,00 a 12,55 metros encontramos arcilla densa, de coloración beige, con presencia de gravas, el material posee apariencia de depósito de vertiente tipo flujo de lodos.

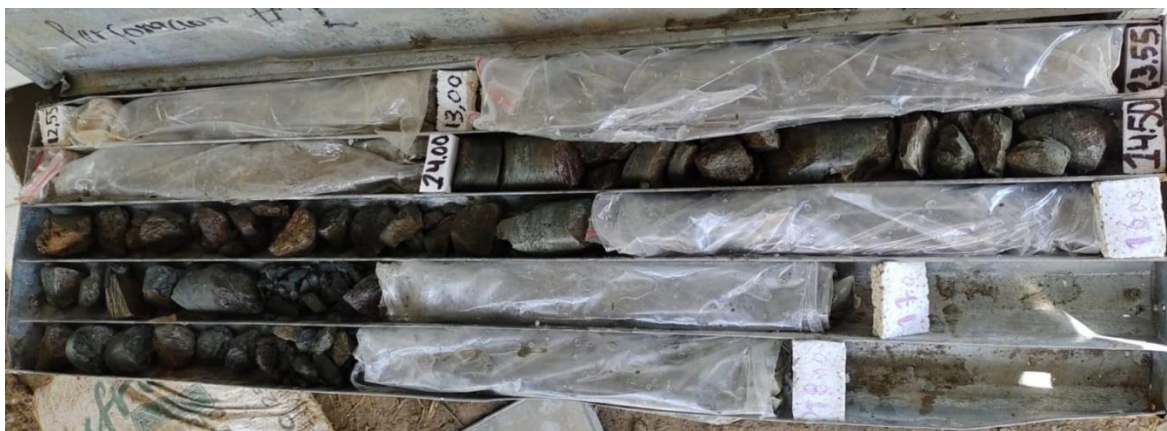
ILUSTRACIÓN 20 - MUESTRA #4 RECUPERADA, SONDEO P1 – 12,55 M – 18,00 M (FUENTE: PROPIA)

Muestra #4: Entre los 12,55 a 13,55 metros de profundidad se encontró Arcilla densa, de coloración beige, con presencia de gravas, el material posee apariencia de depósito de vertiente tipo flujo de lodos. De 13,55 a 14,55 metros se observa muestra de lavado, compuesta por arcillas y limos de coloración beige, el material posee apariencia de matriz de depósito de vertiente tipo flujo de lodos. De 14,00 a 18,00 metros encontramos roca moderadamente alterada y meteorizada, de coloración gris y zonas parda producto de la oxidación de los minerales, el material posee apariencia de roca metamórfica tipo esquisto, se observa un alto grado de fracturamiento, algunas producto de la presión de la máquina al extraer la muestra y otras producto de la naturaleza.

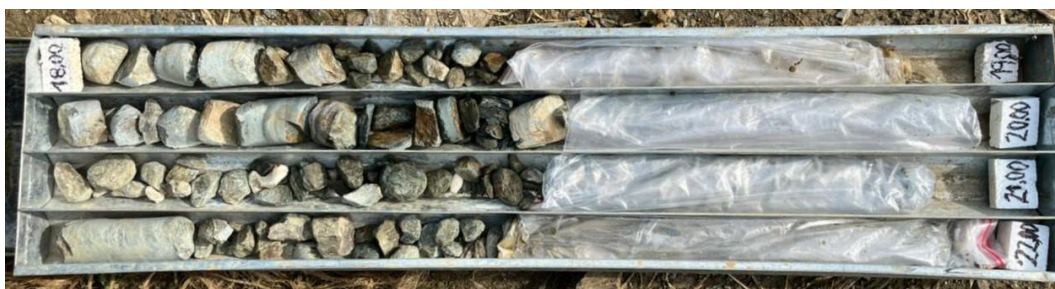
Muestra #5: Entre los 18,00 a 22,00 metros de profundidad encontramos roca moderadamente alterada y meteorizada, de coloración gris y zonas parda producto de la oxidación de los minerales, el material posee apariencia de roca metamórfica tipo esquisto, se observa un alto grado de fracturamiento y se recupera muestra de lavado compuesta de arenas y finos.

ILUSTRACIÓN 21 - MUESTRA #5 RECUPERADA, SONDEO P1 – 18,00 M – 22,00 M (FUENTE: PROPIA)

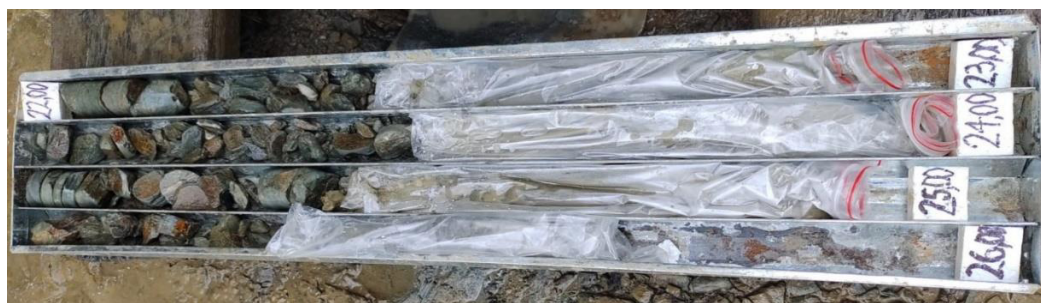
Muestra #6: Entre los 22,00 a 26,00 metros de profundidad encontramos roca moderadamente alterada y meteorizada, de coloración gris y zonas parda producto de la oxidación de los minerales, el material posee apariencia de roca metamórfica tipo esquisto, se observa un alto grado de fracturamiento, algunas producto de la presión de la máquina al extraer la muestra y otras producto de la naturaleza y se recupera muestra de lavado compuesta de arenas y finos.

ILUSTRACIÓN 22 - MUESTRA #6 RECUPERADA, SONDEO P1 – 22,00 M – 26,00 M (FUENTE: PROPIA)

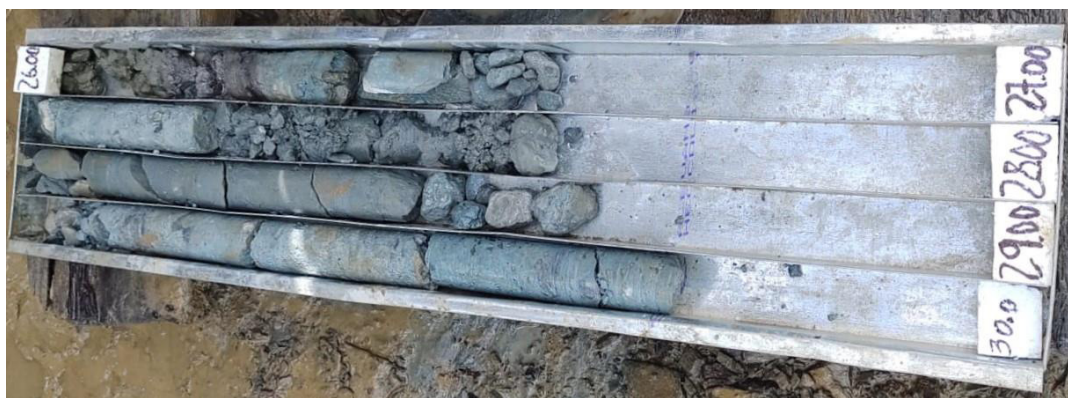
Muestra #7: Entre los 26,00 a 28,00 metros de profundidad encontramos roca altamente alterada y meteorizada, de coloración gris, el material posee apariencia de roca metamórfica tipo arcillolita, se recuperan algunas arcillas blandas, se observa un alto grado de fracturamiento, no se recupera muestra de lavado. De 28,00 a 30,00 metros se observa roca moderadamente alterada y meteorizada, de coloración gris, el material posee apariencia de roca metamórfica tipo arcillolita, se observa un alto grado de fracturamiento, algunas producto de la presión de la máquina al extraer la muestra y otras producto de la naturaleza, no se recupera muestra de lavado.

ILUSTRACIÓN 23 - MUESTRA #7 RECUPERADA, SONDEO P1 – 26,00 M – 30,00 M (FUENTE: PROPIA)

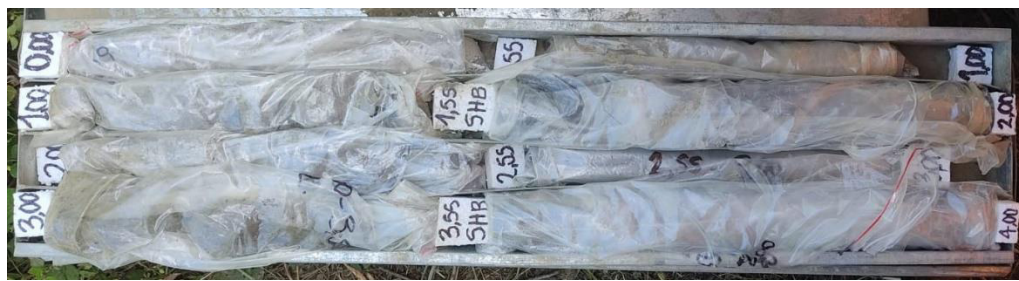
ILUSTRACIÓN 24 - MUESTRA #1 RECUPERADA, SONDEO P2 – 0,00 M – 4,00 M (FUENTE: PROPIA)

Muestra #1: En los primeros 4,00 metros de profundidad se encontró limo arenoso de coloración gris claro, limo arcilloso con arenas de tamaño de grano fino, de coloración variada entre crema y gris claro, con presencia de gravas de forma subredondeadas. Se observa un limo arcilloso de coloración beige, con una zona crema y café amarillento, gravas y fragmentos de roca de coloración gris verdoso, con presencia de limo, el material posee apariencia de depósito de lleno antrópico.

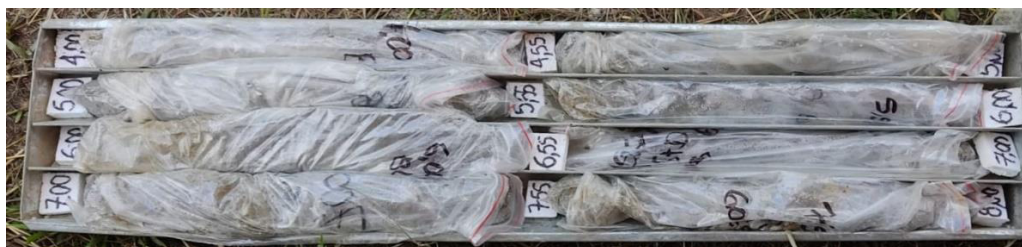
ILUSTRACIÓN 25 - MUESTRA #2 RECUPERADA, SONDEO P2 – 4,00 M – 8,00 M (FUENTE: PROPIA)

Muestra #2: Entre los 4,00 a 8,00 metros de profundidad encontramos fragmentos de roca de tonalidad gris claro y gravas de forma subredondeadas, impregnadas en una matriz limo arenoso de coloración café amarillento y beige, arcilla limosa de coloración variada entre gris claro y beige, con presencia de gravas, limo arcilloso de coloración variada entre beige, gris claro y café amarillento el material posee alta humedad y una apariencia de depósito de lleno antrópico.

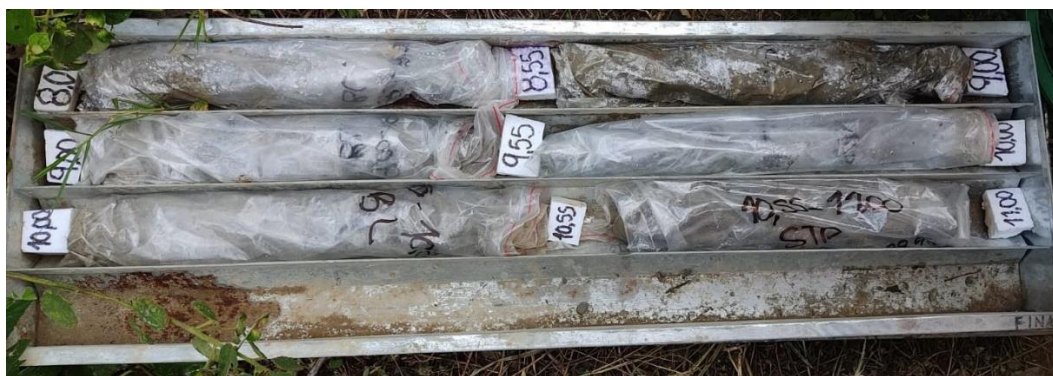
ILUSTRACIÓN 26 - MUESTRA #3 RECUPERADA, SONDEO P2 – 8,00 M – 11,00 M (FUENTE: PROPIA)

Muestra #3: Entre los 8,00 a 11,00 metros de profundidad encontramos arcilla limosa de coloración variada entre gris claro, beige y café amarillento, con presencia de gravas, se observa un fragmento como de roca sedimentaria con intercalaciones de carbón, con presencia de gravas, el material posee alto contenido de humedad y apariencia de depósito de lleno antrópico.

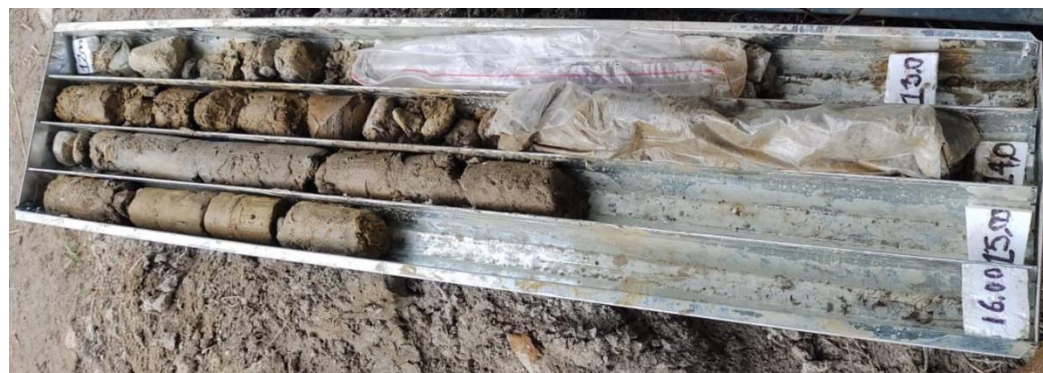
ILUSTRACIÓN 27 - MUESTRA #4 RECUPERADA, SONDEO P2 – 11,00 M – 16,00 M (FUENTE: PROPIA)

Muestra #4: Entre los 11,00 a 16,00 metros de profundidad encontramos Gravas de forma subredondeadas y fragmentos de roca, embebidos en una matriz arcillo limoso de coloración beige. Se observa Arcilla muy densa, de coloración beige, con pequeñas gravas de forma subangulosas, el material posee apariencia de depósito de vertiente.

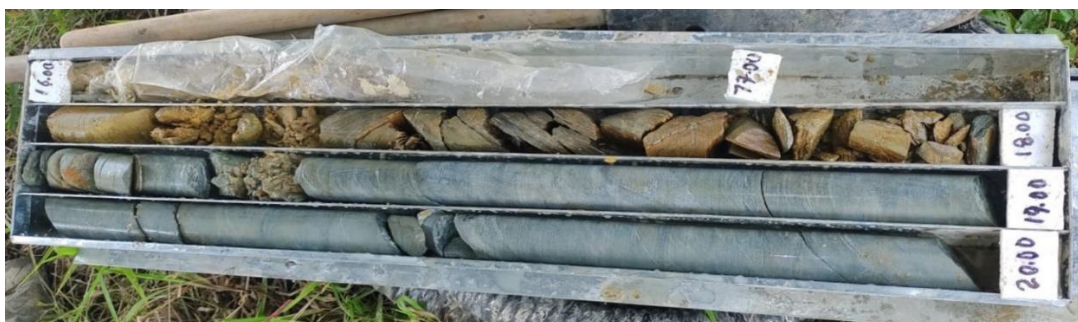
Muestra #5: Entre los 16,00 a 20,00 metros de profundidad encontramos gravas de forma subredondeadas y fragmentos de roca, embebidos en una matriz arcillo limoso de coloración beige, se recupera principalmente muestra de lavado, el material posee apariencia de depósito de vertiente. Se observa Roca moderada y débilmente alterada y meteorizada, de coloración parda producto de la oxidación de los minerales y zonas grises claro, el material posee apariencia de roca metamórfica tipo filita con zonas locales con apariencia a un esquisto, se observa un alto grado de fracturamiento, algunas producto de la presión de la máquina al extraer la muestra y otras producto de la naturaleza.

ILUSTRACIÓN 28 - MUESTRA #5 RECUPERADA, SONDEO P2 – 16,00 M – 20,00 M (FUENTE: PROPIA)

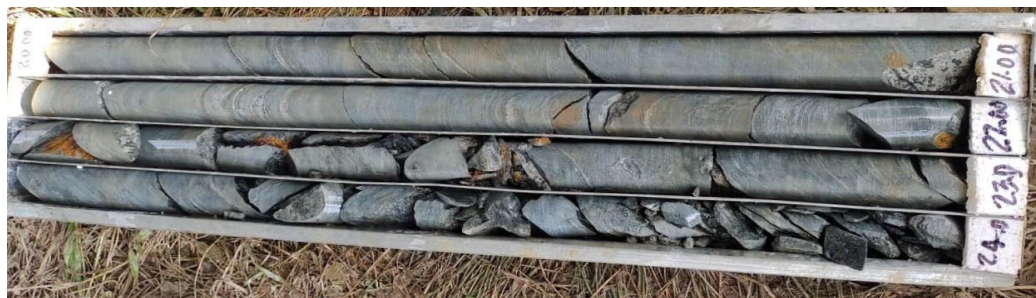
Muestra #6: Entre los 20,00 a 24,00 metros de profundidad encontramos roca débilmente alterada y meteorizada, de coloración parda producto de la oxidación de los minerales y zonas grises claro, el material posee apariencia de roca metamórfica tipo esquisto, se observa algunas fracturas, algunas producto de la presión de la máquina al extraer la muestra y otras producto de la naturaleza.

ILUSTRACIÓN 29 - MUESTRA #6 RECUPERADA, SONDEO P2 – 20,00 M – 24,00 M (FUENTE: PROPIA)

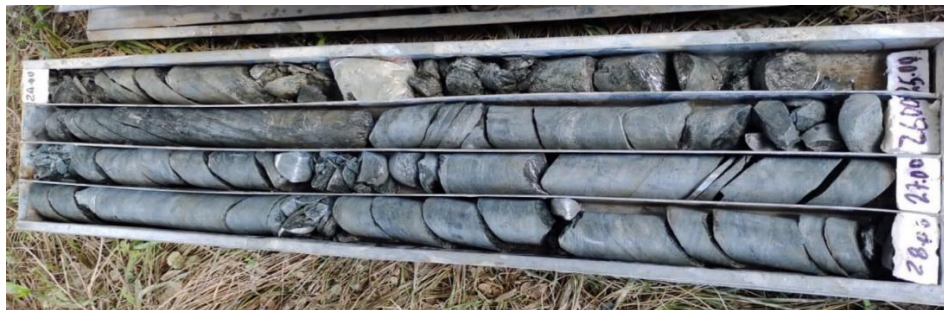
Muestra #7 y #8: Entre los 24,00 a 30,00 metros de profundidad encontramos roca débilmente alterada y meteorizada, de coloración parda producto de la oxidación de los minerales y zonas grises claro, el material posee apariencia de roca metamórfica tipo esquistos, se observa un alto grado de fracturamiento, algunas producto de la presión de la máquina al extraer la muestra y otras producto de la naturaleza.

ILUSTRACIÓN 30 - MUESTRA #6 RECUPERADA, SONDEO P2 – 24,00 M – 28,00 M (FUENTE: PROPIA)

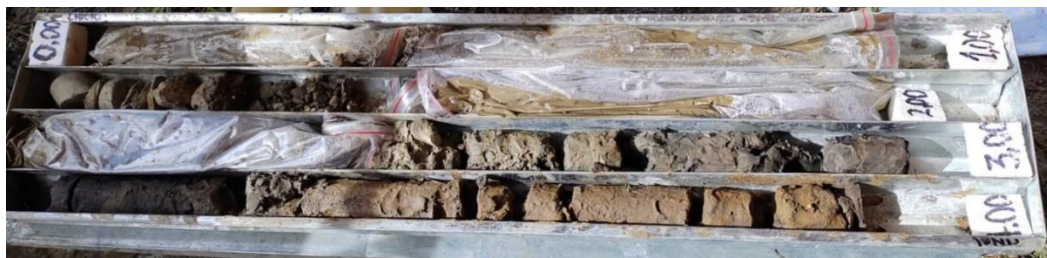
ILUSTRACIÓN 32 - MUESTRA #1 RECUPERADA, SONDEO P3 – 00,00 M – 4,00 M (FUENTE: PROPIA)

Muestra #1: En los primeros 4,00 metros de profundidad se encontró gravas de forma angulosas de coloración gris y parda, embebidas en una matriz limo arcillosa de coloración beige y arenas de tamaño de grano fino, el material posee apariencia de depósito de lleno antrópico.

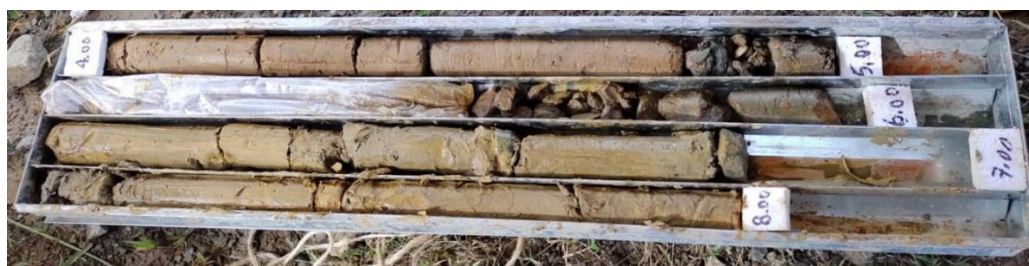
ILUSTRACIÓN 33 - MUESTRA #2 RECUPERADA, SONDEO P3 – 4,00 M – 8,00 M (FUENTE: PROPIA)

Muestra #2: Entre los 4,00 a 8,00 metros de profundidad encontramos gravas y fragmentos de roca de forma angulosas de coloración gris y parda, impregnadas en una matriz limo arcillosa de coloración beige y arenas de tamaño de grano fino, limo arenoso de coloración beige, con una consistencia densa, se observan algunas gravas de forma subangulosa y angulosa, el material posee apariencia de depósito de lleno antrópico.

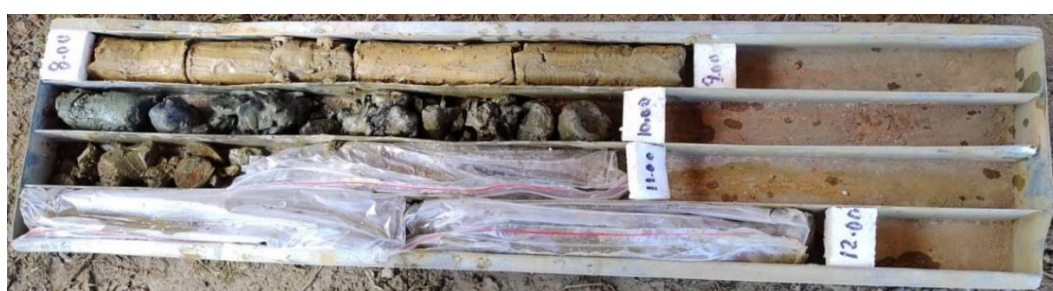
ILUSTRACIÓN 34 - MUESTRA #3 RECUPERADA, SONDEO P3 – 8,00 M – 12,00 M (FUENTE: PROPIA)

Muestra #3: Entre los 8,00 a 12,00 metros de profundidad encontramos limo arenoso de coloración beige, con una consistencia densa, se observan algunas gravas de forma

subangulosa y angulosa, fragmentos de roca de coloración verdoso con zonas pardas, de forma subangulosa y subredondeada impregnados en una matriz limo arcillosa de coloración gris y beige, se recupera muestra de lavado compuesta principalmente por arenas de grano fino, también se recupera muestra de lavado, compuesta de arenas de tamaño de grano fino a medio y limo de coloración beige, el material posee apariencia de depósito de vertiente tipo flujo de lodos hasta los 11,00 metros de profundidad y por debajo de este posee apariencia de depósito de vertiente tipo flujo de lodos.

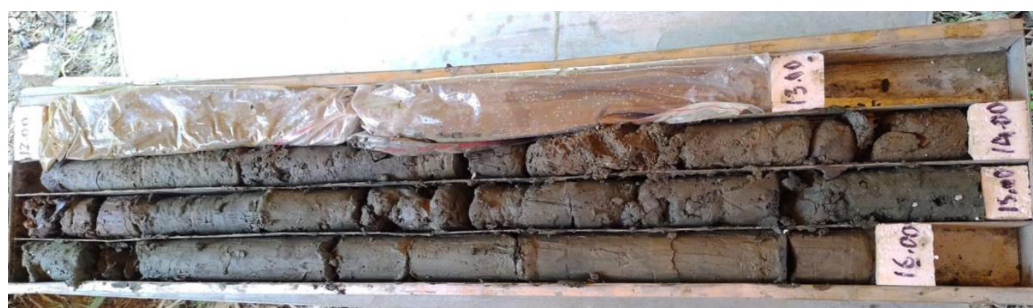
ILUSTRACIÓN 35 - MUESTRA #4 RECUPERADA, SONDEO P3 – 12,00 M – 16,00 M (FUENTE: PROPIA)

Muestra #4: Entre los 12,00 a 16,00 metros de profundidad encontramos arcilla densa, de coloración variada entre beige y gris verdoso, se logran observar cristales de cuarzo, el material posee apariencia de roca sedimentaria tipo arcillolita altamente meteorizada.

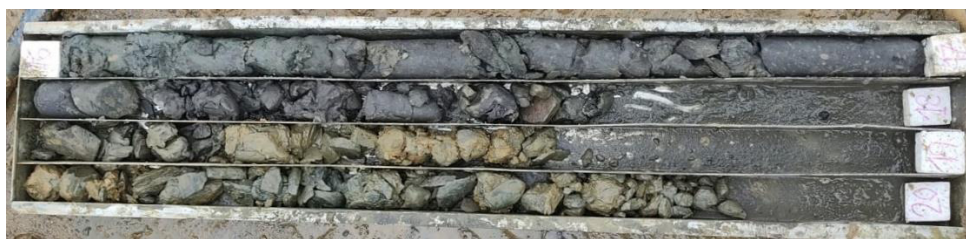
ILUSTRACIÓN 36 - MUESTRA #5 RECUPERADA, SONDEO P3 – 16,00 M – 20,00 M (FUENTE: PROPIA)

Muestra #5: Entre los 16,00 a 20,00 metros de profundidad encontramos fragmentos de roca de coloración gris claro, se observan algunas arenas de tamaño de grano fino y arcilla blanda proveniente de la meteorización de la misma roca, también se observan fragmentos de roca de coloración beige con leves zonas gris claro, se observan algunos fragmentos con alto contenido de arenas de tamaño de grano fino a medio, el material posee apariencia de roca sedimentaria tipo arcillolita con lentes de areniscas altamente alterada y meteorizada.

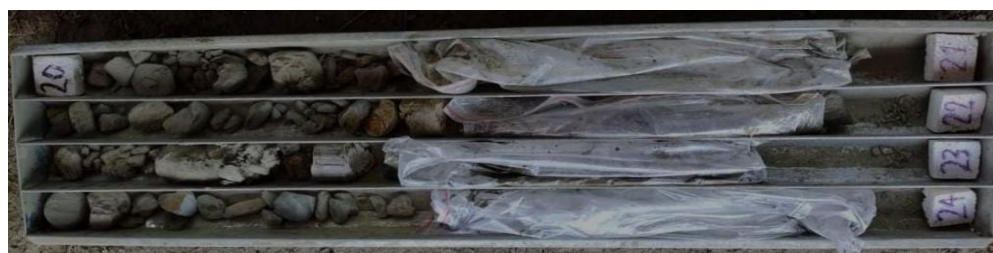
ILUSTRACIÓN 37 - MUESTRA #6 RECUPERADA, SONDEO P3 – 20,00 M – 24,00 M (FUENTE: PROPIA)

Muestra #6 y #7: Entre los 20,00 a 28,00 metros de profundidad encontramos fragmentos de roca de coloración variada entre beige y gris verdoso, se observan algunos fragmentos con alto contenido de arenas de tamaño de grano fino a medio, se recupera muestra de lavado compuesta por arenas de tamaño de grano fino a medio de coloración gris, el material posee apariencia de roca sedimentaria tipo arcillolita con lentes de areniscas altamente alterada y meteorizada y también apariencia de roca sedimentaria tipo arenisca que varía entre alta y moderadamente alterada y meteorizada.

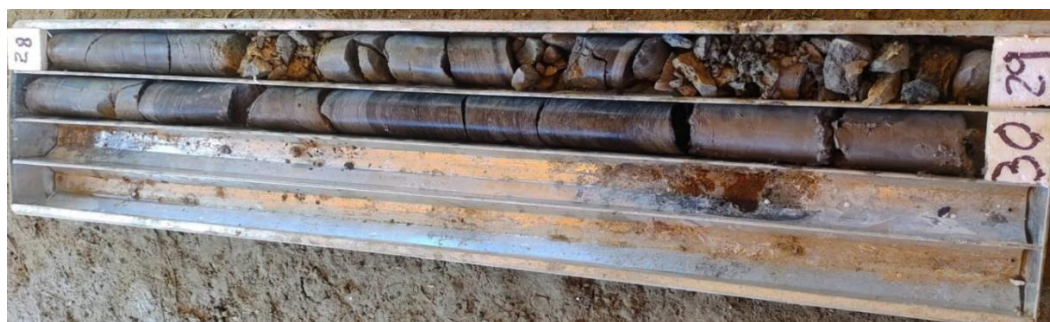
Muestra #8: Entre los 28,00 a 30,00 metros de profundidad encontramos roca sedimentaria tipo arenisca de coloración gris y tamaño de grano fino, se observan fracturas producto de la máquina al extraer la muestra, la roca se encuentra levemente alterada y meteorizada.

ILUSTRACIÓN 39 - MUESTRA #8 RECUPERADA, SONDEO P3 – 28,00 M – 30,00 M (FUENTE: PROPIA)

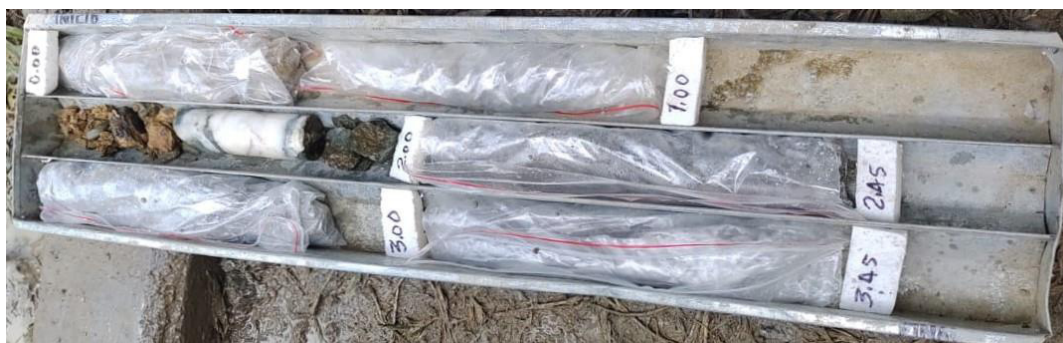
ILUSTRACIÓN 40 - MUESTRA #1 RECUPERADA, SONDEO P4 – 0,00 M – 3,45 M (FUENTE: PROPIA)

Muestra #1: En los primeros 3,45 metros de profundidad se encontró gravas de forma subredondeadas y subangulosas, embebidas en una matriz arcillo limosa de coloración variada entre beige y gris claro, fragmentos de roca y cristal de cuarzo, embebidos en una matriz arcillo limosa de coloración variada entre beige y gris claro, el material posee apariencia de depósito de vertiente.

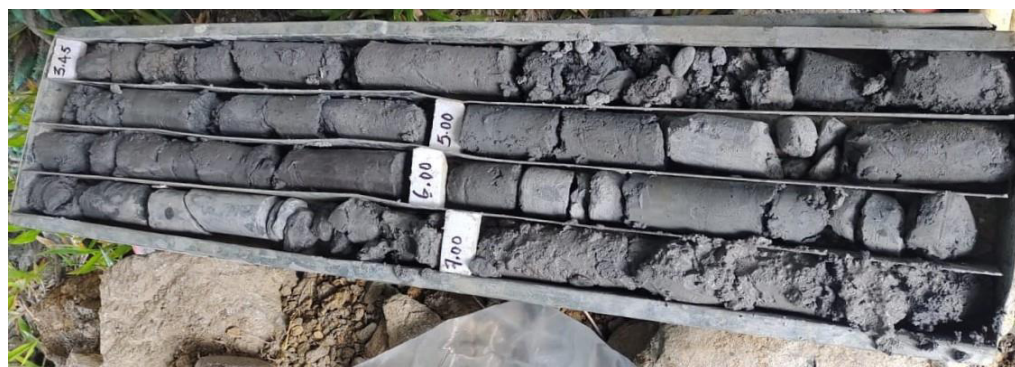
ILUSTRACIÓN 41 - MUESTRA #2 RECUPERADA, SONDEO P4 – 3,45 M – 8,00 M (FUENTE: PROPIA)

Muestra #2: Entre los 3,45 a 8,00 metros de profundidad se encontró arcilla de coloración gris, muy densa y con alta plasticidad, el material posee apariencia de roca sedimentaria tipo arcillolita altamente alterada y meteorizada, se observan leves intercalaciones de roca tipo arenisca. (figura 62).

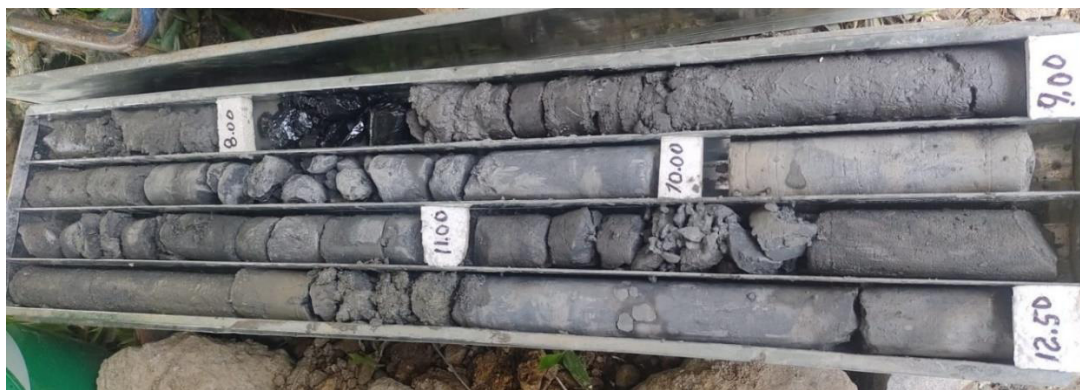
ILUSTRACIÓN 42 - MUESTRA #3 RECUPERADA, SONDEO P4 – 8,00 M – 12,50 M (FUENTE: PROPIA)

Muestra #3: Entre los 8,00 a 12,50 metros de profundidad se encontró arcilla de coloración gris, muy densa y con alta plasticidad, el material posee apariencia de roca sedimentaria tipo arcillolita altamente alterada y meteorizada, se observan leves intercalaciones de roca tipo arenisca y lentes de carbón.

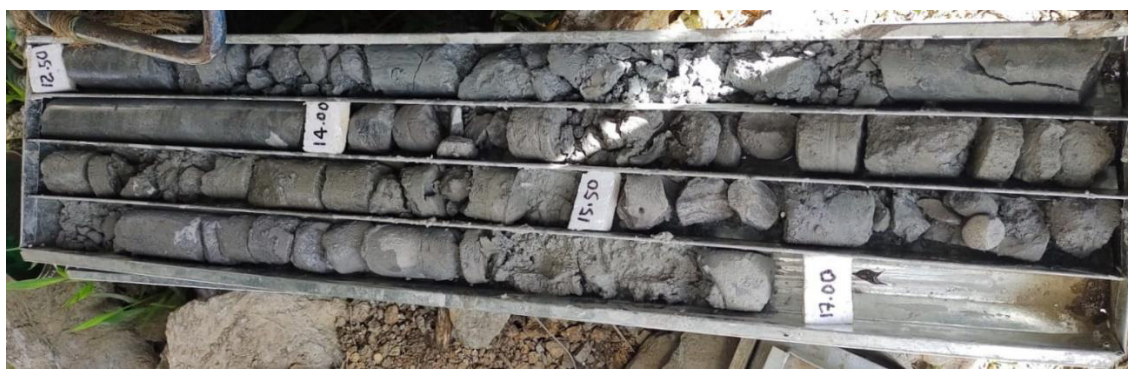
ILUSTRACIÓN 43 - MUESTRA #4 RECUPERADA, SONDEO P4 – 12,50 M – 17,00 M (FUENTE: PROPIA)

Muestra #4: Entre los 12,50 a 17,00 metros de profundidad se encontró arcilla de coloración gris, muy densa y con alta plasticidad, el material posee apariencia de roca sedimentaria tipo arcillolita altamente alterada y meteorizada, se observan leves intercalaciones de roca tipo arenisca.

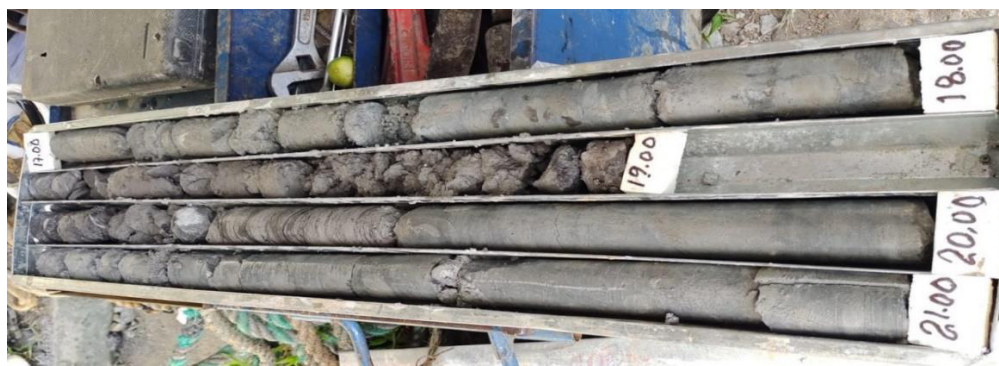
Muestra #5: Entre los 17,00 a 21,00 metros de profundidad se encontró roca sedimentaria tipo arenisca de coloración gris claro de tamaño de grano fino, moderadamente alterada y meteorizada con intercalaciones de roca arcillolita, se observan fracturas. Se encuentra también arcilla de coloración gris, muy densa y con alta plasticidad, el material posee apariencia de roca sedimentaria tipo arcillolita altamente alterada y meteorizada, se observan leves intercalaciones de roca tipo arenisca.

ILUSTRACIÓN 44 - MUESTRA #5 RECUPERADA, SONDEO P4 – 17,00 M – 21,00 M (FUENTE: PROPIA)

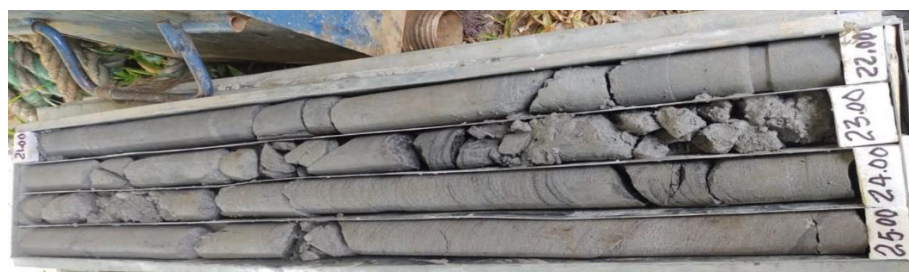
Muestra #6: Entre los 21,00 a 25,00 metros de profundidad se encontró roca sedimentaria tipo arenisca de coloración gris claro de tamaño de grano fino, moderadamente alterada y meteorizada, se observan pequeños lentes de carbón con intercalaciones leves de roca arcillolita y fracturas, algunas producto de la naturaleza y otras producto de la máquina al extraer la muestra.

ILUSTRACIÓN 45 - MUESTRA #6 RECUPERADA, SONDEO P4 – 21,00 M – 25,00 M (FUENTE: PROPIA)
