DISEÑO DE PLAN DE MONITOREO CON INSTRUMENTACIÓN GEOTÉCNICA EN EL
ACOPIO TEMPORAL B6A UBICADO ENTRE LAS ABCISAS K12+500 Y K12+750 EN
UN SECTOR CONOCIDO COMO “EL GUAMO” DENTRO DEL PROYECTO AUTOPISTA
CONEXIÓN PACIFICO 1 EN EL DPTO. DE ANTIOQUIA

UNIVERSIDAD FRANCISCO DE PAULA SANTANDER
FACULTAD DE INGENIERÍAS
INGENIERÍA CIVIL
SAN JOSE DE CÚCUTA
2022

Proyecto presentado para optar por el título de ingeniero civil

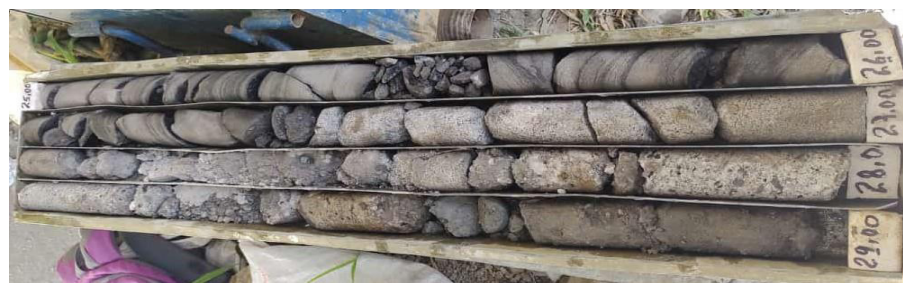
Muestra #7 y #8: Entre los 25,00 a 29,00 metros de profundidad se encontró roca sedimentaria tipo arenisca de coloración gris claro de tamaño de grano fino, moderadamente alterada y meteorizada, se observan pequeños lentes de carbón y fracturas. Se recuperan una roca sedimentaria con dos texturas, la primera es una arenisca de coloración gris claro, con tamaño de grano fino y pequeñas intercalaciones de carbón; la segunda es una arenisca de coloración gris muy claro y blanco, con tamaño de grano medio, muy porosa. También se observan dos materiales, el primero es una roca sedimentaria tipo arenisca de coloración gris claro y blanco, de tamaño de grano medio a grueso con leve textura conglomerática y el segundo, es una roca sedimentaria tipo arcillolita de coloración gris moderadamente meteorizada. Entre los 29,00 a 30,00 metros se observa roca sedimentaria tipo arcillolita de coloración gris con algunas fracturas principalmente por la presión de la máquina al extraer la muestra y otras leves producto natural de la roca.

ILUSTRACIÓN 46 - MUESTRA #7 RECUPERADA, SONDEO P4 – 25,00 M – 29,00 M (FUENTE: PROPIA)

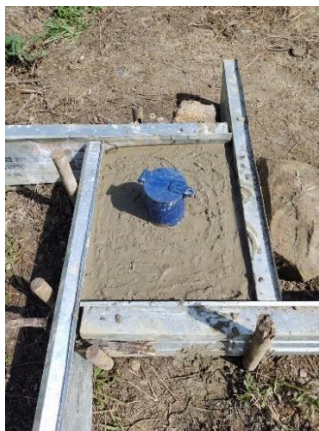
ILUSTRACIÓN 50 – PUNTO DE CONTROL PI – INCLINÓMETRO 01 (FUENTE: PROPIA)

Se realizó la lectura inicial o lectura base del instrumento el 11 de agosto del año 2022 donde también se verificó la correcta instalación y la profundidad de diseño previamente definida.

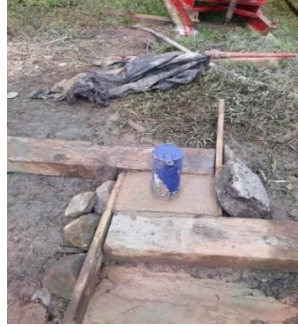
ILUSTRACIÓN 52 – PUNTO DE CONTROL P4 – INCLINÓMETRO 04

Se realizo la lectura inicial o lectura base del instrumento el 19 de septiembre del año 2022 donde también se verifico la correcta instalación y la profundidad de diseño previamente definida.

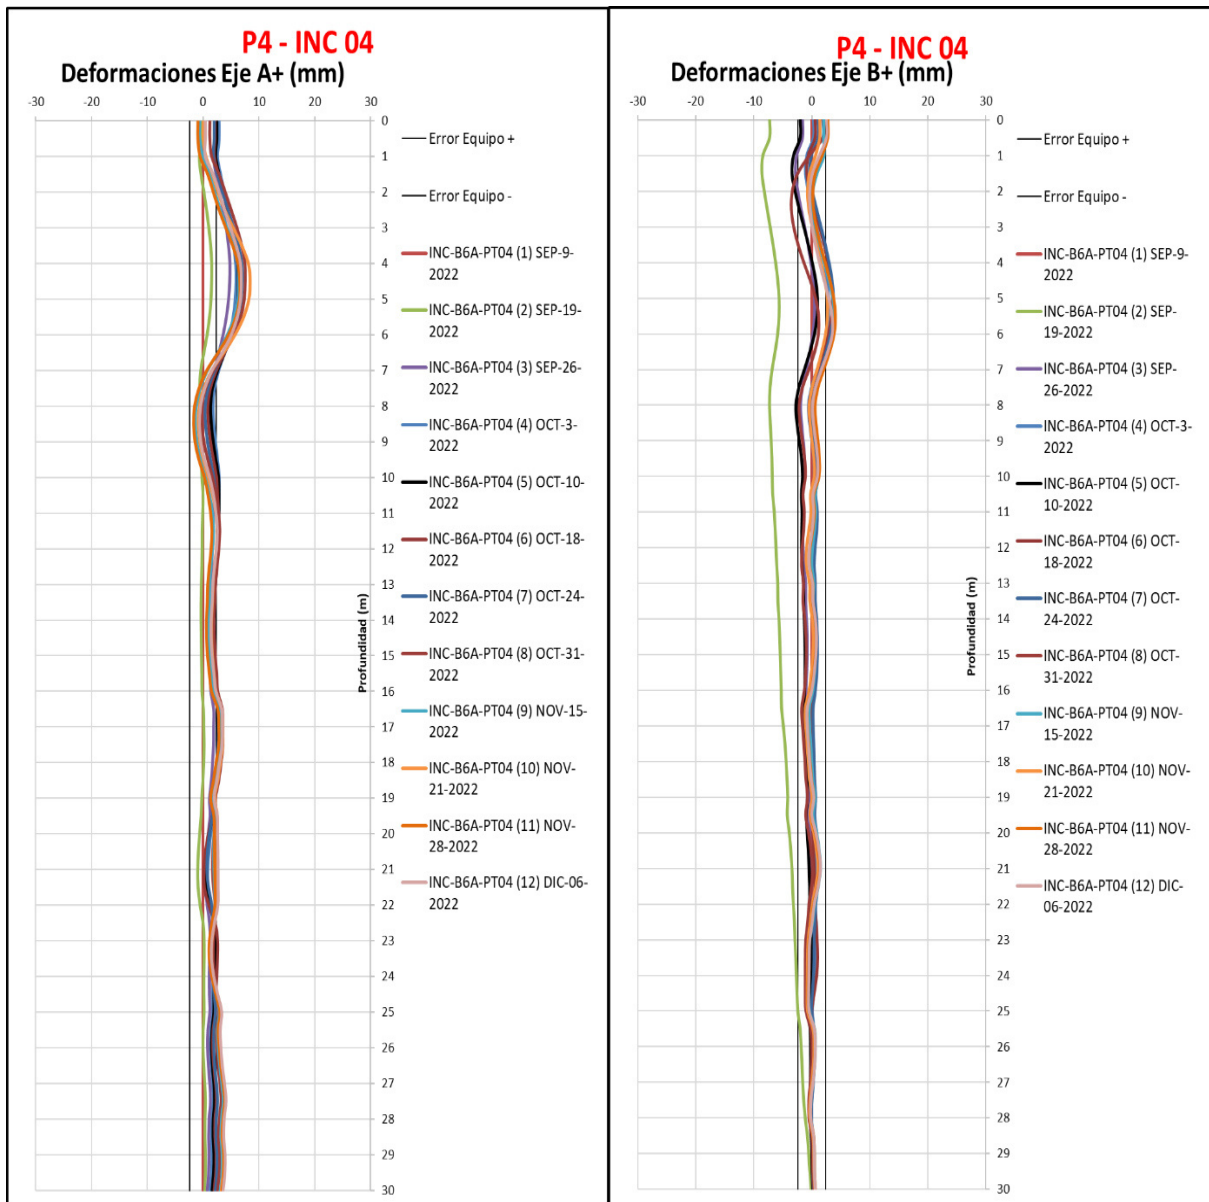
FIGURA 19 - LECTURAS EJECUTADAS EN EL INC 04, EJE A Y EJE B. (FUENTE: PROPIA)

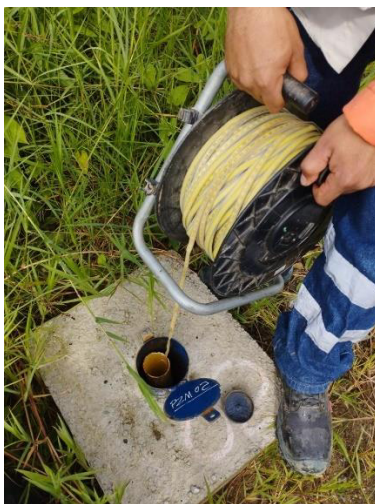
ILUSTRACIÓN 53 – PUNTO DE CONTROL P2 – PIEZÓMETRO 02 (FUENTE: PROPIA)

Se realizó la lectura inicial o lectura base del instrumento el 2 de agosto del año 2022 donde también se verificó la correcta instalación y la profundidad de diseño previamente definida. Se realizaron lecturas con una frecuencia BAJA aproximadamente en este instrumento.

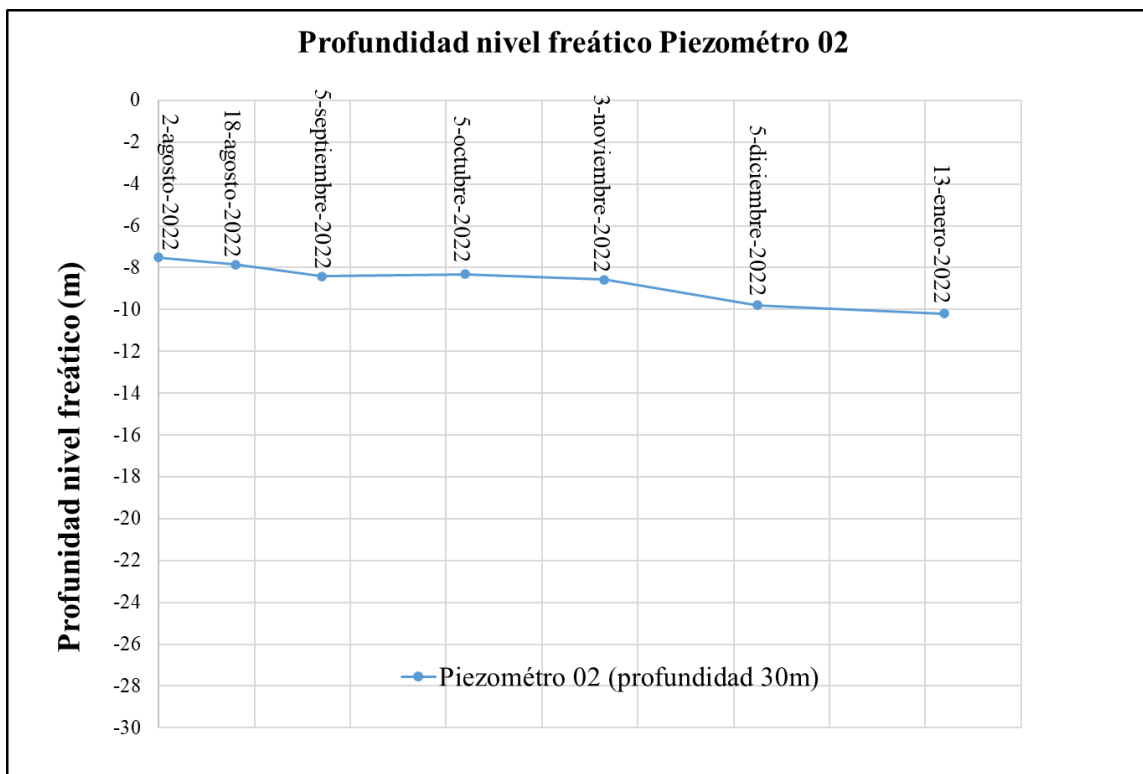
FIGURA 21 – GRAFICA DEL NIVEL FREÁTICO PIEZÓMETRO 02 (FUENTE: PROPIA)

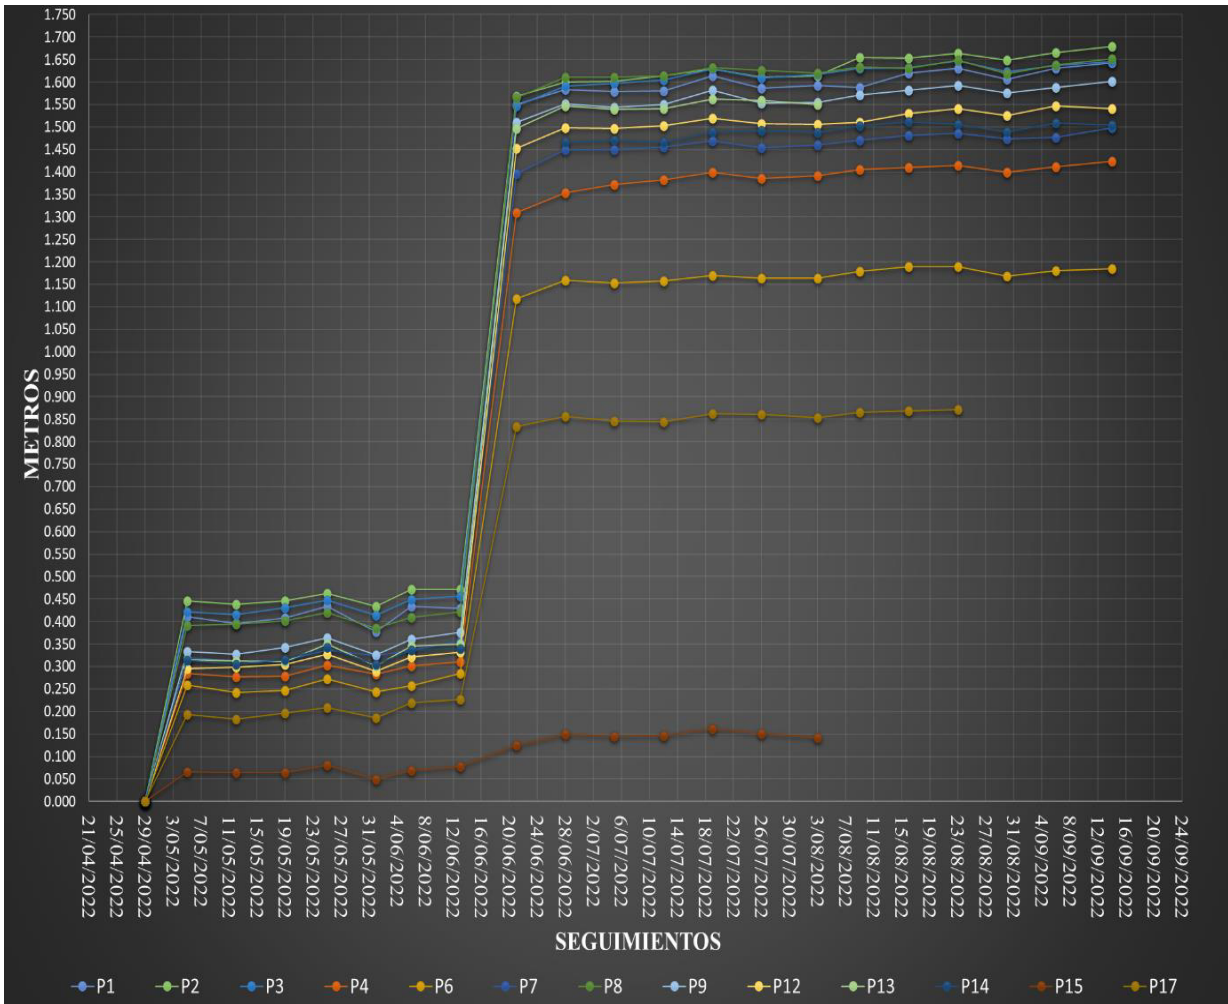
FIGURA 23 - GRÁFICO DE DESPLAZAMIENTO LINEAL EN METROS POR MONITOREO (FUENTE: PROPIA)

Para el corte del mes de junio 2022 se tomaron un total de cinco (5) lecturas de control desde el 1 al 28 de junio. Los datos arrojados muestran un movimiento muy considerable en la lectura tomada el día 21 de junio en todos los puntos de control, dicho movimiento se vio reflejado en el terreno con la aparición de grietas sobre la vía en construcción y sobre el terreno natural; el desplazamiento lineal máximo total registrado se presentó el punto control “P2” llegando a 156,9 cm con una diferencia de 110,6 cm en comparación con la última lectura tomada en el mes de mayo en este mismo punto. En promedio todos los puntos de control se desplazaron 1 metro aproximadamente en dirección SUROESTE a excepción del punto de control “P15” que sufrió una deformación considerable pero mucho menor en comparación con todos los demás, por otra parte, el asentamiento

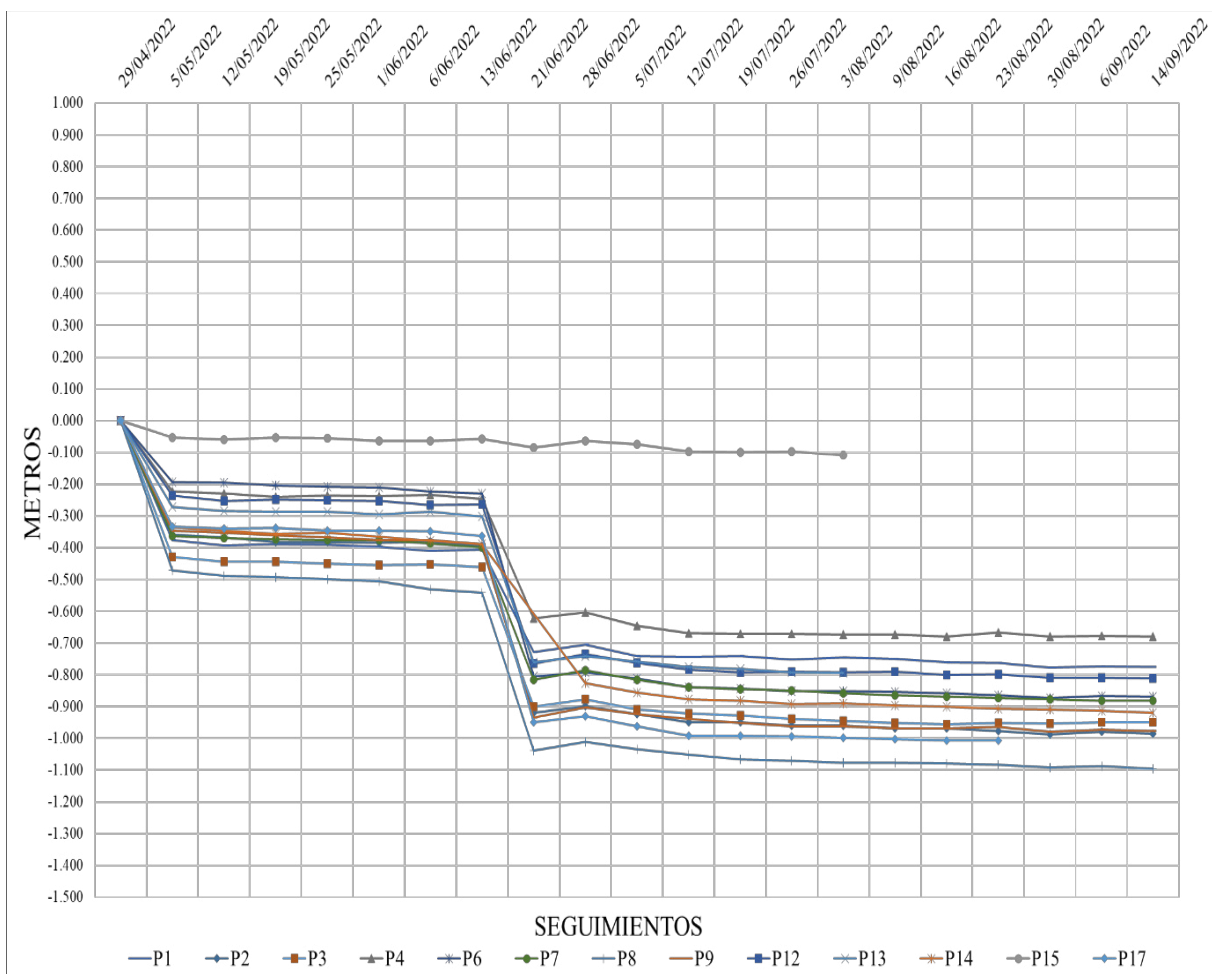
FIGURA 24 - GRÁFICO DE ASENTAMIENTO EN METROS POR MONITOREO (FUENTE: PROPIA)

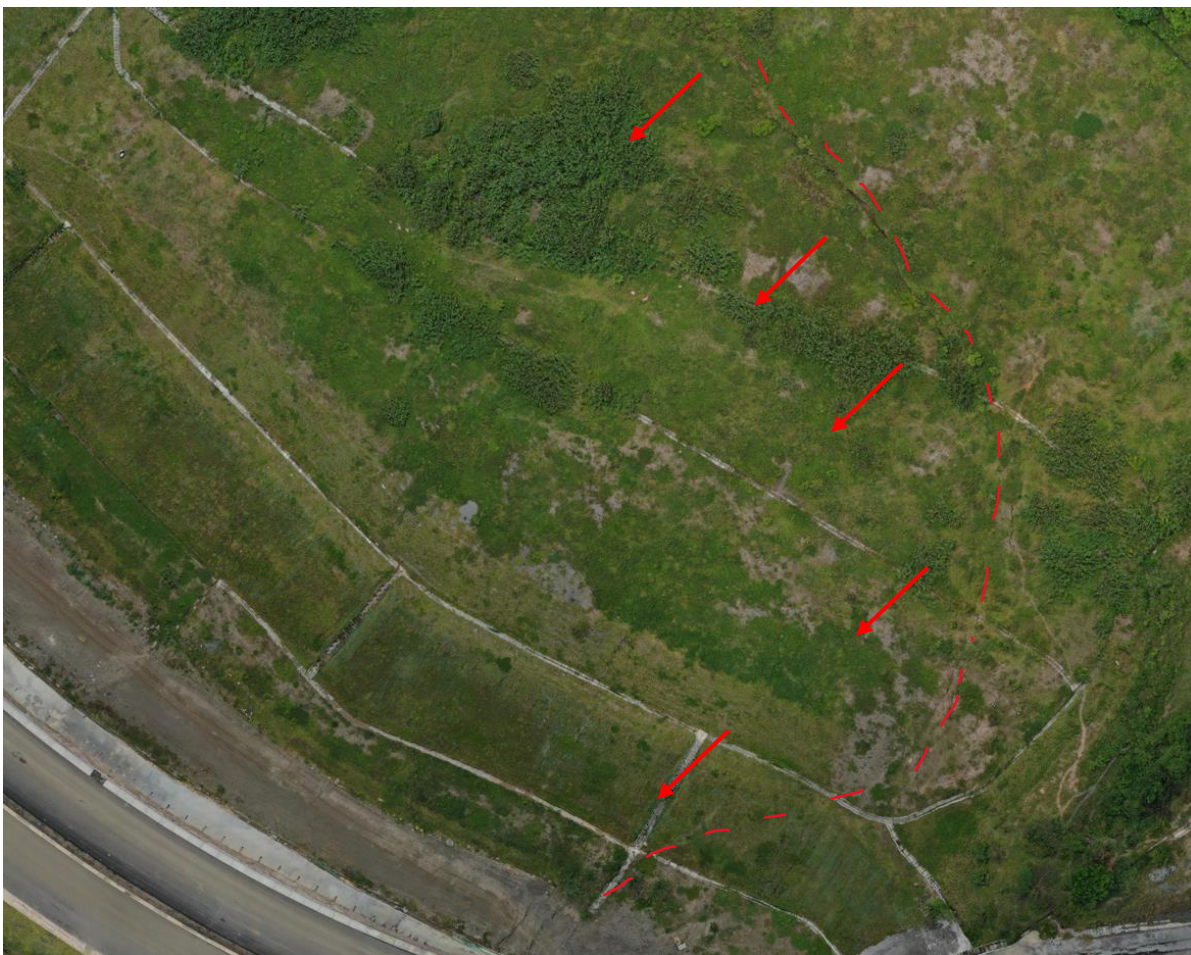
máximo acumulado llegó a los -103,9cm en el punto de control “P8” con una diferencia de -54cm con la última lectura tomada en el mes de mayo, en promedio todos los puntos de control se asentaron medio metro aproximadamente a excepción del punto de control “P15” que sufrió un asentamiento considerable pero en menor medida comparado con todos los demás. En las siguientes imágenes se puede observar la magnitud de los movimientos.

**ILUSTRACIÓN 54 - ORTOFOTO PATE SUPERIOR ACOPIO TEMPORAL B6A, JUNIO 2022
(PROINVIPACIFICO SAS, 2022)**

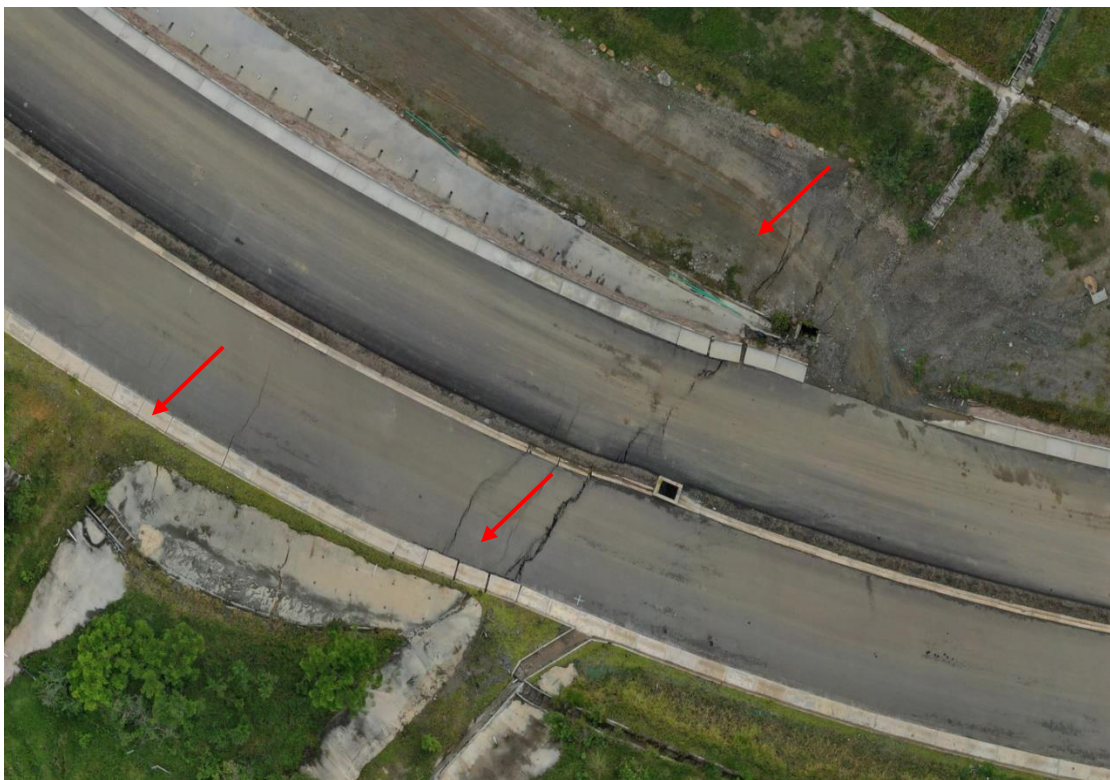
ILUSTRACIÓN 55 – ORTOFOTO VÍA EN CONSTRUCCIÓN ACOPIO TEMPORAL B6A, JUNIO 2022
(PROINVIPACIFICO SAS, 2022)

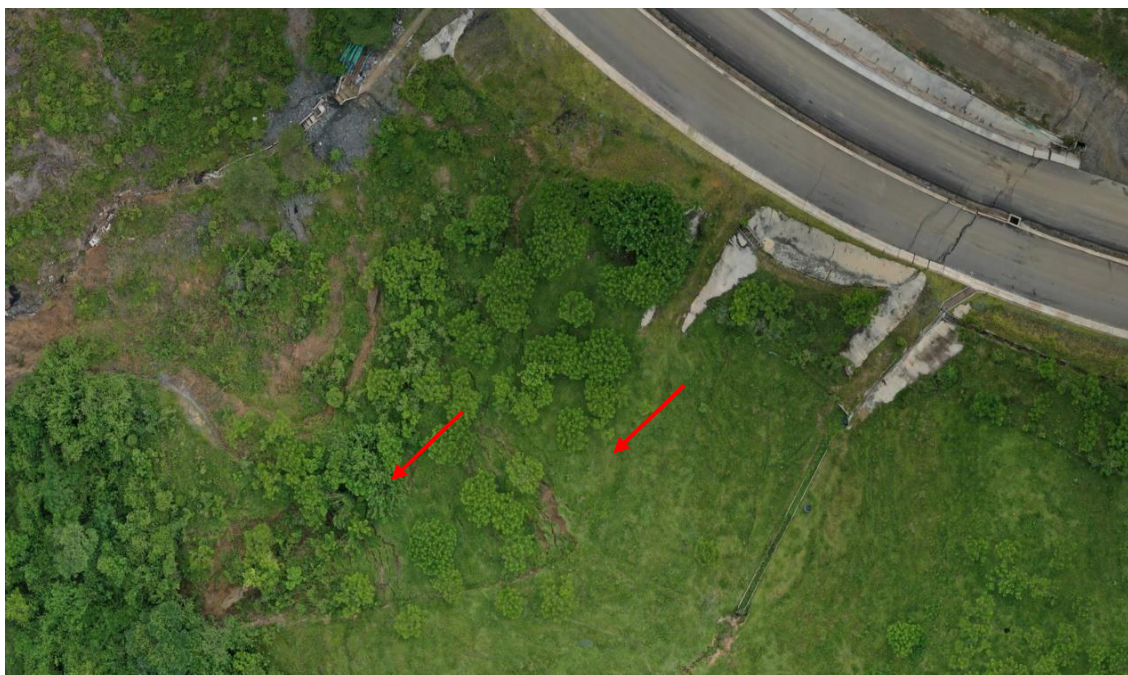
ILUSTRACIÓN 56 – ORTOFOTO PARTE INFERIOR ACOPIO TEMPORAL B6A, JUNIO 2022
(PROINVIPACIFICO SAS, 2022)
