PATOLOGÍAS EN CONSTRUCCIONES CIVILES

JHAN PIERO ROJAS SUÁREZ

UNIVERSIDAD FRANCISCO DE PAULA SANTANDER

Proyecto presentado para cambio de categoría a docente ASOCIADO.

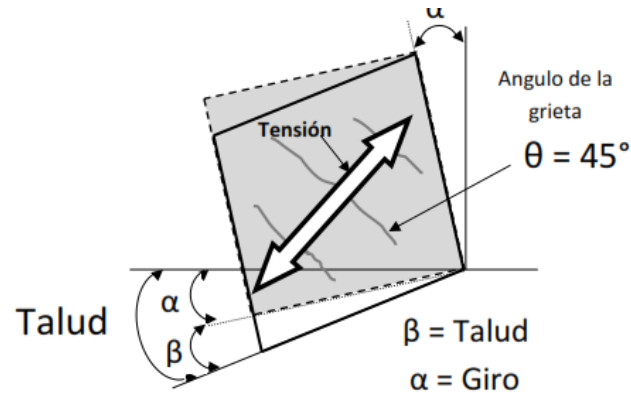
Figura 9. Grietas debido a giros.

- **Giros:** Se encuentran comúnmente en edificaciones hechas en las zonas de influencia de movimiento de taludes o en zonas cercanas a cortes o construcciones vecinas, los cuales producen un desplazamiento tanto en la cimentación como de algunos elementos de enlace desde un punto fijo de la estructura. Lo localización del punto depende de la influencia del movimiento sobre la edificación. (Viviescas Restrepo, 2010)

Las posibles soluciones ante los daños presentes serán anclajes, que son dispositivos capaces de transmitir esfuerzos de tracción desde la superficie del terreno hasta una zona del interior del mismo y está acompañado de otros elementos estructurales para conseguir la estabilidad del conjunto; Otra solución, sería el reforzamiento del sistema estructural, en las zonas donde se requiera, realizando tratamiento al suelo, recalzar la cimentación y fortaleciendo la estructura. Todo ello debe estar acompañado de estudios especializados para obtener el tratamiento adecuado. (Viviescas Restrepo, 2010)

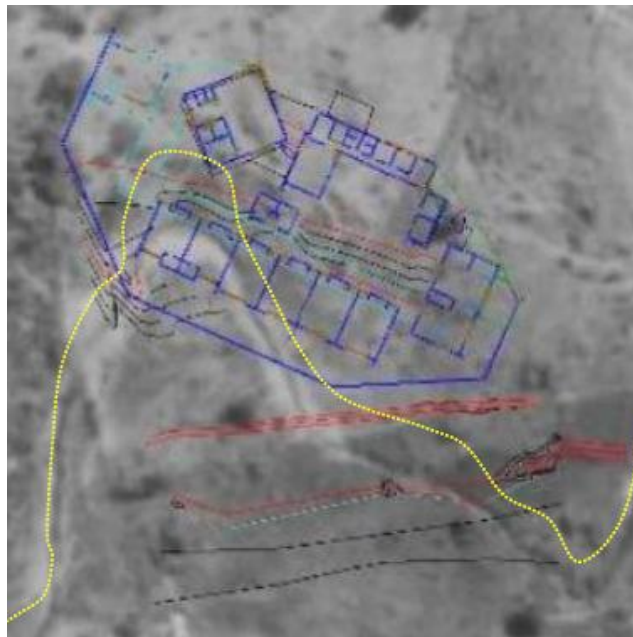
Figura 13. Planos Arquitectónicos del CDI sobre fotografía aérea del IGAC año 2003.

Al superponer esta imagen del año 2003 con los planos arquitectónicos del CDI es posible observar que una parte de este proyecto está cimentado en una zona que constituía para aquel entonces en zona de canal o drenaje natural “Línea amarilla resalta el cauce del drenaje natura en aquella fecha”

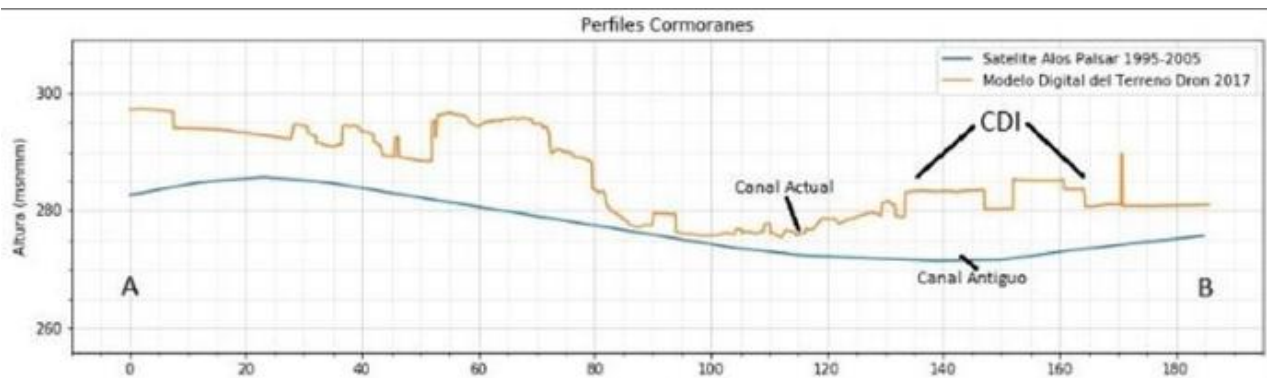
Figura 14. Perfil Topográfico de la zona entre los puntos A-B, Satélite Alos Palsar y Modelo Digital del Terreno Dron 2017.

Al realizar un corte topográfico de la zona y comparar los datos obtenidos del Dron con los que provee el Satélite ALOS PALSAR de resolución espacial 12.5 metros es posible observar que existe

una diferencia de 9 metros en la vertical y un desplazamiento de 30 metros en la horizontal entre la ubicación original del canal y la ubicación actual del mismo.

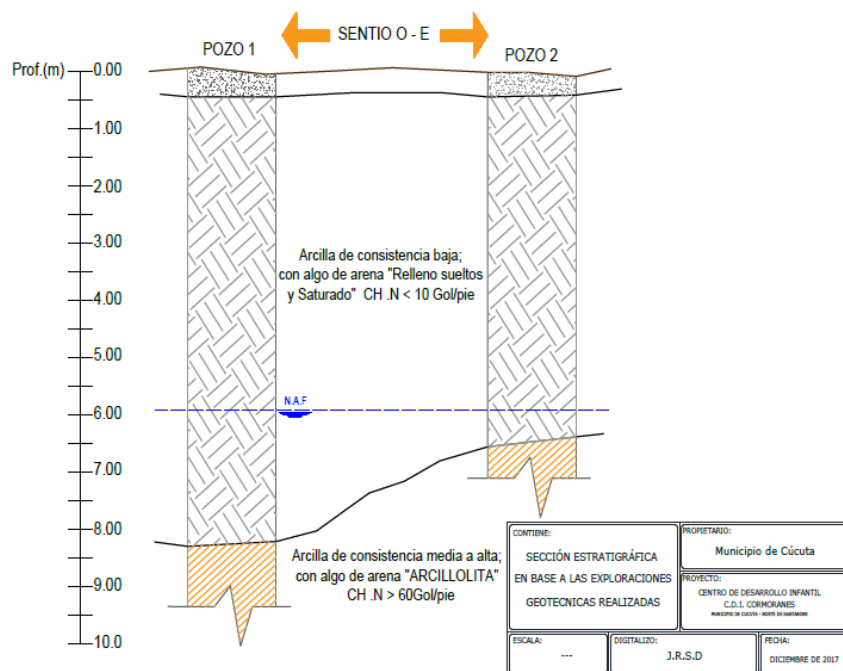
Figura 15. Sección estratigráfica del proyecto en base a sondeos realizados.

De los Límites de Atterberg, se puede inferir que la expansibilidad de las capas superficiales del perfil es alta. El grado de permeabilidad, en general puede estimarse como bajo para todas las capas del perfil investigado, ($K \approx 1.0 \times 10^{-4} / 1.0 \times 10^{-6} \text{ cm/seg}$).

Los registros de los apiques y pozos profundos dentro y aledaños a las instalaciones de CDI-Cormoranes, permiten inferir que la posición del nivel freático oscila entre los 6.0 y 7.0 m.

Del análisis realizado se determina que el sub-suelo del proyecto está en condiciones altas de humedad, muy cercano a la saturación total, debido que esta área sigue siendo una parte activa de la cuenca y del recorrido que deben hacer las aguas infiltradas en los predios adyacentes a la

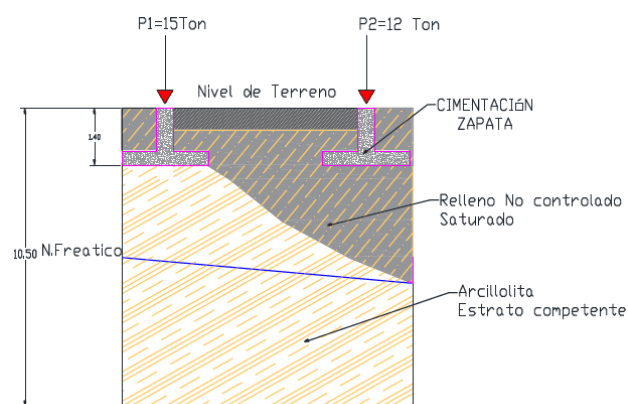
Figura 16. Modelo para el cálculo de asentamientos diferenciales en zapatas.

Se calculan los asentamientos diferenciales generados para valores de carga conocida.

Verificando que exceden el rango de distorsión angular $L/300$.

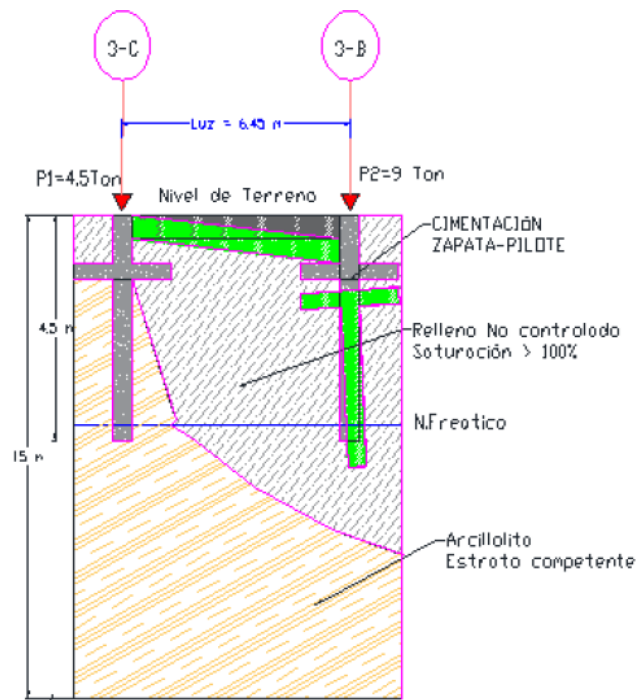
Figura 17. Modelo para el cálculo de asentamientos diferenciales en zapatas-pilote.

Se evalúan que los asentamientos diferenciales no excedan los máximos permitidos por la NSR - 10 del título H, el cual se debe tomar de la tabla H.4.9-1 (c) Edificaciones con pórticos en concreto, sin acabados susceptibles de dañarse con asentamientos menores, no mayores a $L/300$. Para lo cual se obtuvo un asentamiento diferencias de 1.29cm sienta el máximo permitido por NSR-10, de 1.17cm, por lo que no cumple con los requisitos. (Asociación Colombiana de Ingeniería Sísmica AIS, Reglamento Colombiano de Construcción Sismo Resistente NSR10, 2010)

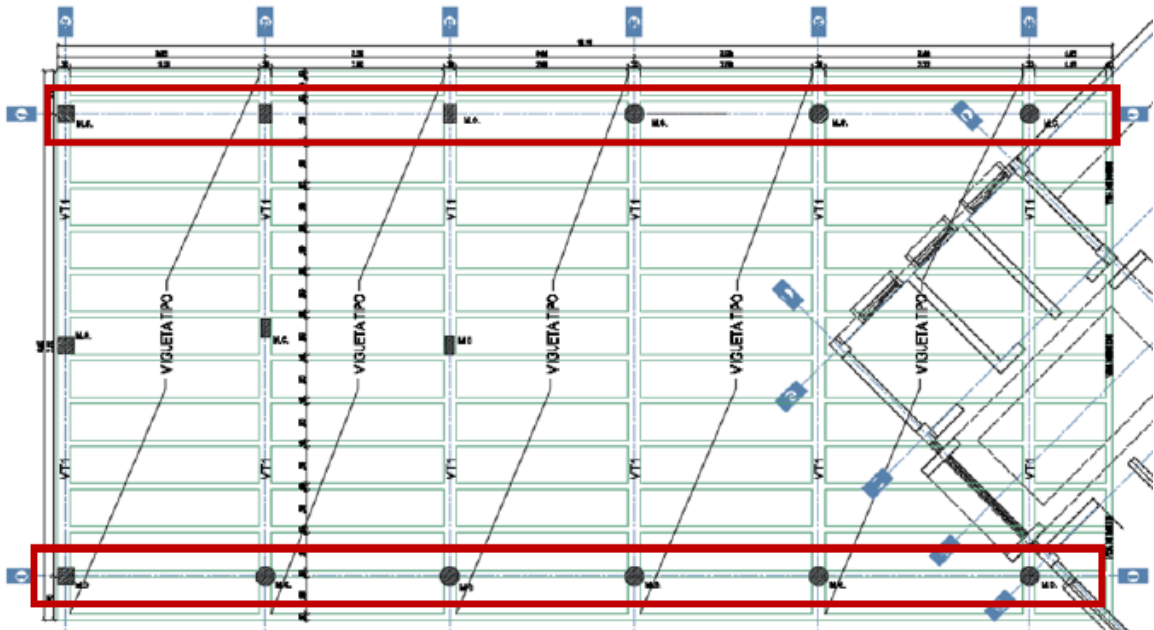
No se evidencia vigas de cubierta en el sentido X amarrando las columnas, lo cual no se considera como un sistema de pórticos resistentes a momentos en ambas direcciones, como se muestra a continuación:
