TÍTULO DEL TRABAJO (TESIS): DIAGNÓSTICO Y PROPUESTA DE REHABILITACIÓN DEL PAVIMENTO RÍGIDO DE LA CALLE 4 (AVENIDA KENNEDY) ENTRE AVENIDA 17 Y 25ª DE LA CIUDAD DE CÚCUTA NORTE DE SANTANDER

**DIAGNÓSTICO Y PROPUESTA DE REHABILITACIÓN DEL
PAVIMENTO RÍGIDO DE LA CALLE 4 (AVENIDA KENNEDY) ENTRE
AVENIDA 17 Y 25ª DE LA CIUDAD DE CÚCUTA NORTE DE SANTANDER**

**UNIVERSIDAD FRANCISCO DE PAULA SANTANDER
FACULTAD DE INGENIERIAS
PLAN DE ESTUDIOS DE INGENIERÍA CIVIL
INGENIERIA CIVIL
CÚCUTA
2020**

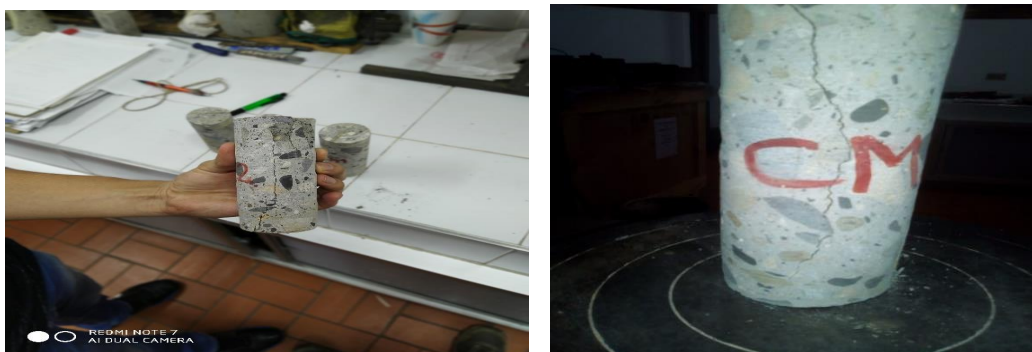
Figura 12 Probetas falladas en maquina universal
Fuente: Autor

Con respecto a resistencia de la losa de concreto (las dimensiones de las losas correspondieron a: LOSA 1 de $60\text{cm} \times 60\text{cm}$ y un espesor de 15 cm , y LOSA 2 de $30\text{cm} \times 30\text{cm}$ y un espesor de 12 cm), se realizó la extracción de cuatro núcleos de concreto dos de cada losa extraída de los apiques, encontrándose un valor promedio de resistencia de 3.523 PSI, para el tramo 5 la resistencia a la compresión de la losa fue 4069,5 PSI que corresponde a un valor adecuado al diseño, pero en el tramo 11 el valor de resistencia a la compresión fue de 2975,5 PSI está muy por debajo de lo que se sugiere, por tanto se puede sumar a las causales de afectación del pavimento rígido de la avenida Kennedy.

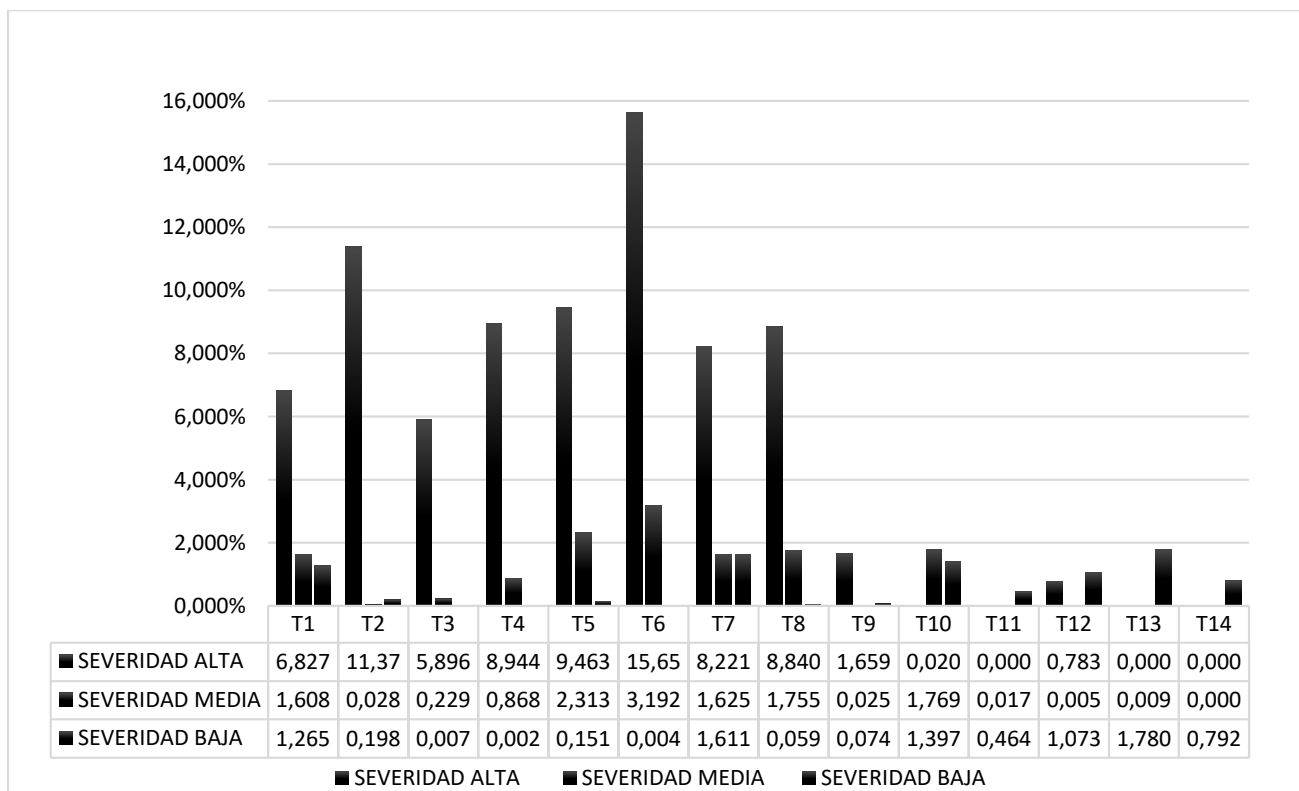
*Figura 17 Porcentaje del área de afectación del total por tramo según la severidad
Fuente: Autor*

Como resultado se evidencia que el 79,17% de las losas están afectadas, es decir 494 de 624 losas construidas; donde los tramos de T1 a T9 presentan las afectaciones más altas debido al flujo de vehículos que los transitan, y los tramos T4 y T5 los que tienen mayor afectación con un 100%. El tramo T14 tiene la menor afectación correspondiente al 1,60% respecto del total de losas construidas, debido a que en esta zona transita un volumen muy bajo de vehículos, esto se ve claramente en el gráfico de daños por severidad en cada tramo:

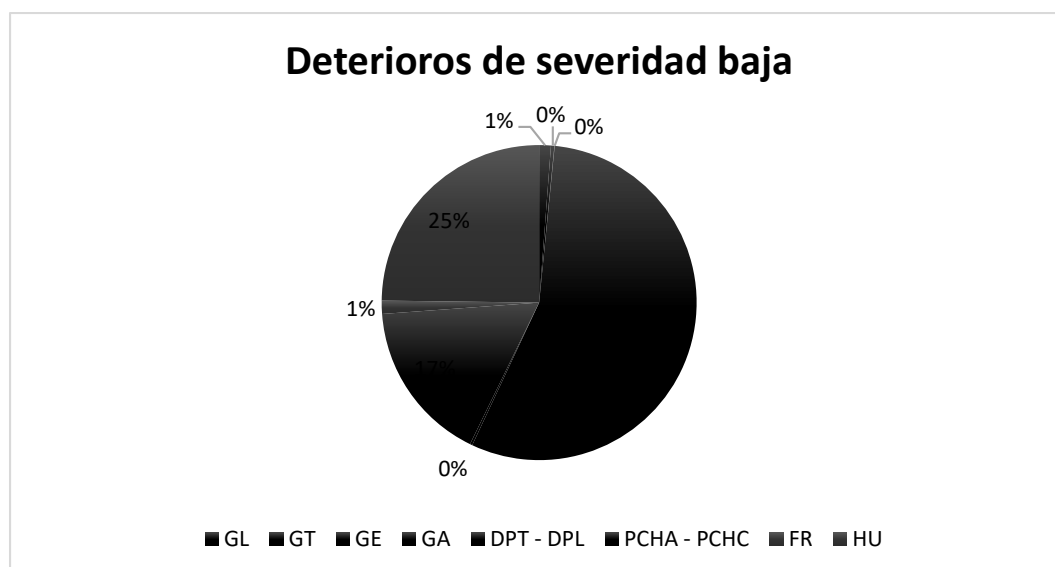
Figura 21 Deterioros de severidad baja

- la severidad baja cubre un área de 8,88% del total, siendo la grieta de sumideros (GA) la que tiene una mayor área de afectación con 50,280 m² y los hundimientos (HU) con 22,500 m².

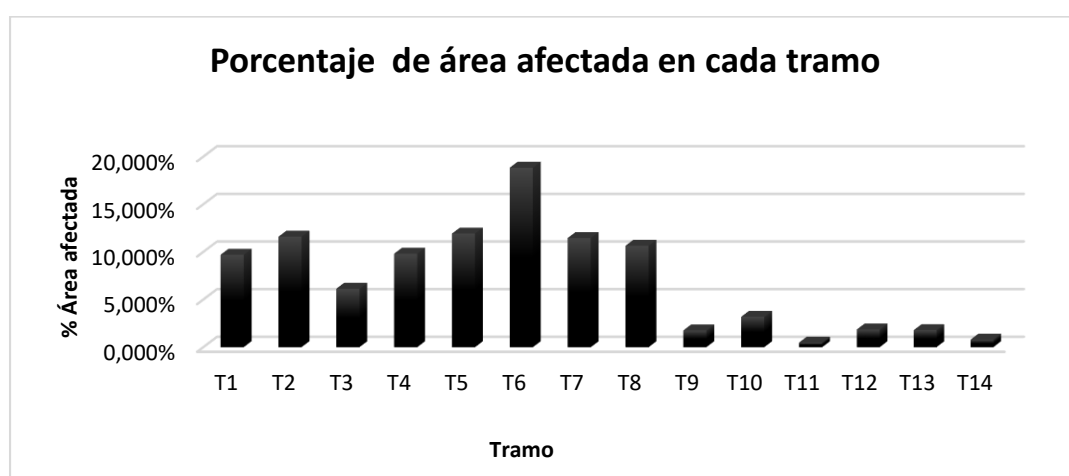
Figura 22 Porcentaje de área afectada por tramo

- La severidad media cubre un área 13,44% donde la patología con mayor área de afectación son los hundimientos (HU) con 57,800 m² y la grieta esquinera (GE) con menor área afectación del tipo de patologías presentes.
- La severidad alta cubre un área 77,68% del total, siendo la falla con mayor afectación la Grieta en Bloque (GB) con un 5,070% y 1,383% en hundimientos (HU). Además el tramo T6 es que presenta la mayor área de afectación.

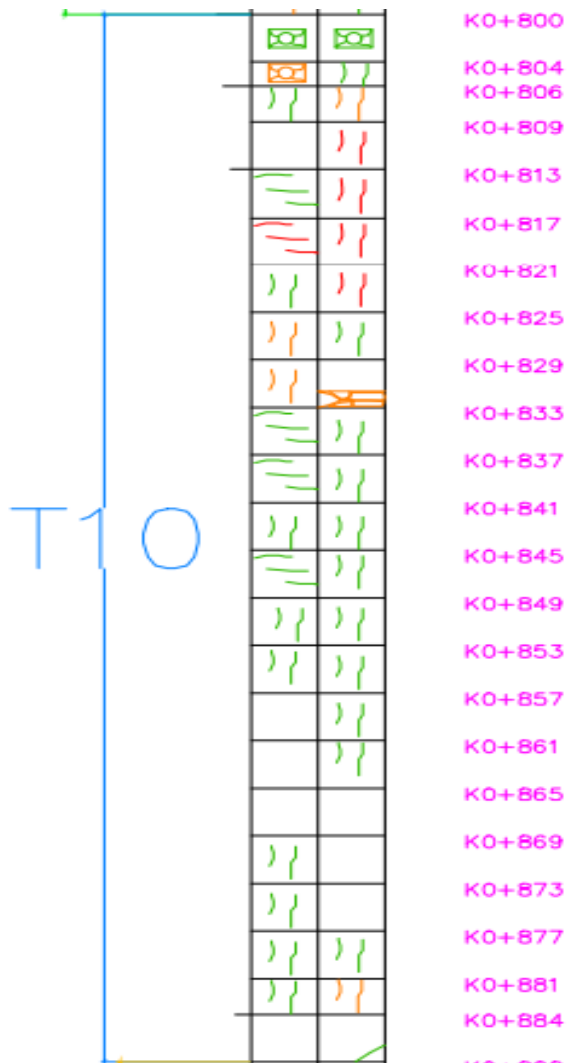
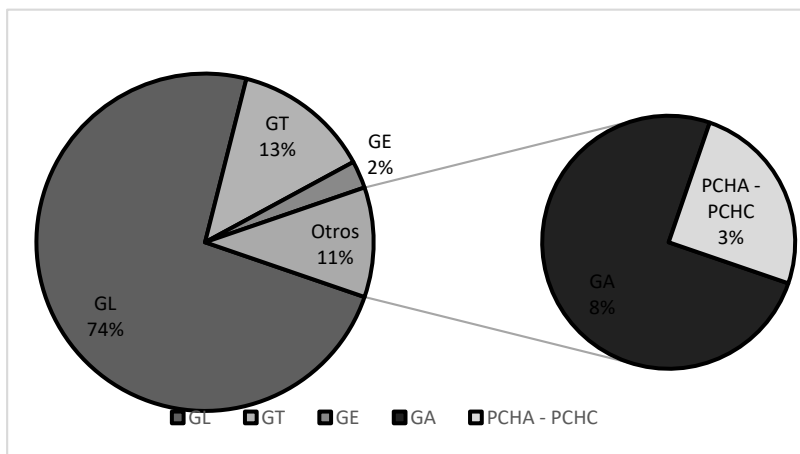
Figura 32 Tramo 10 de localización de deterioros y porcentaje de cada patología.

Al continuar con la revisión de los datos encontrados, se evidencia como las grietas longitudinales son las que se encuentran en mayor porcentaje, y aparecen en todos los tramos con de severidad alta hasta el tramo 9 por los altos volúmenes de vehículos que la transitan y del tramo 10 al 14 con severidad baja, debido a que disminuye el tránsito vehicular.
