TÍTULO DEL TRABAJO (TESIS): PATOLOGÍAS MÁS FRECUENTES EN ESTRUCTURAS HIDRÁULICAS EN SISTEMAS DE ACUEDUCTO DE NORTE DE SANTANDER

PATOLOGÍAS MÁS FRECUENTES EN ESTRUCTURAS HIDRÁULICAS EN SISTEMAS
DE ACUEDUCTO DE NORTE DE SANTANDER.

UNIVERSIDAD FRANCISCO DE PAULA SANTANDER

2020

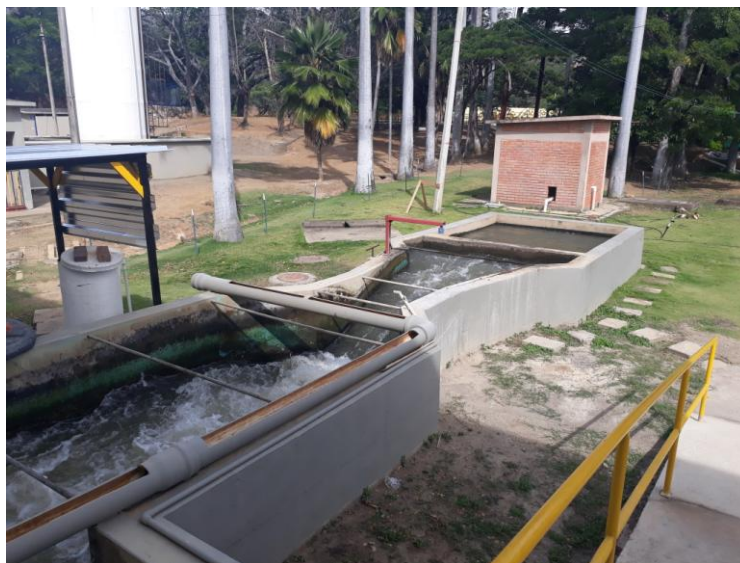
Figura 11. Canaleta Parshall con Presencia de Variación de Color, Moho, Vegetación, Eflorescencia. PTAP El Pórtico

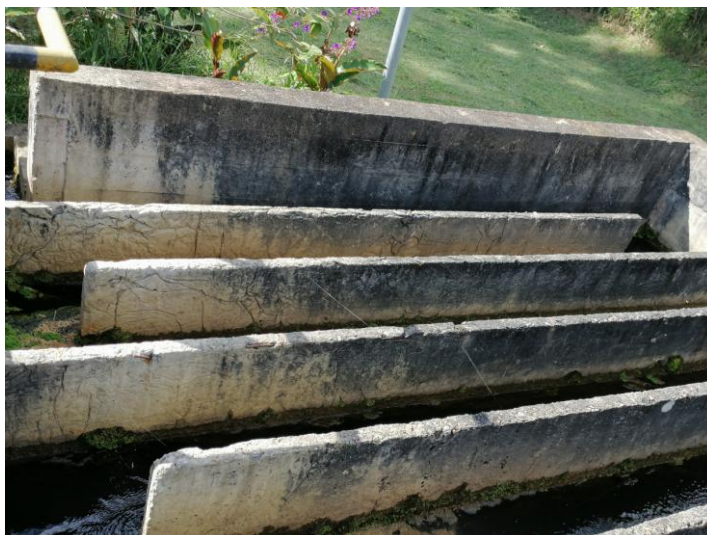
Figura 14. Floculador con Presencia de Moho, Vegetación, Variación de Color, Lavado de la Pasta Superficial de Cemento. PTAP Chinácota (EMCHINAC)

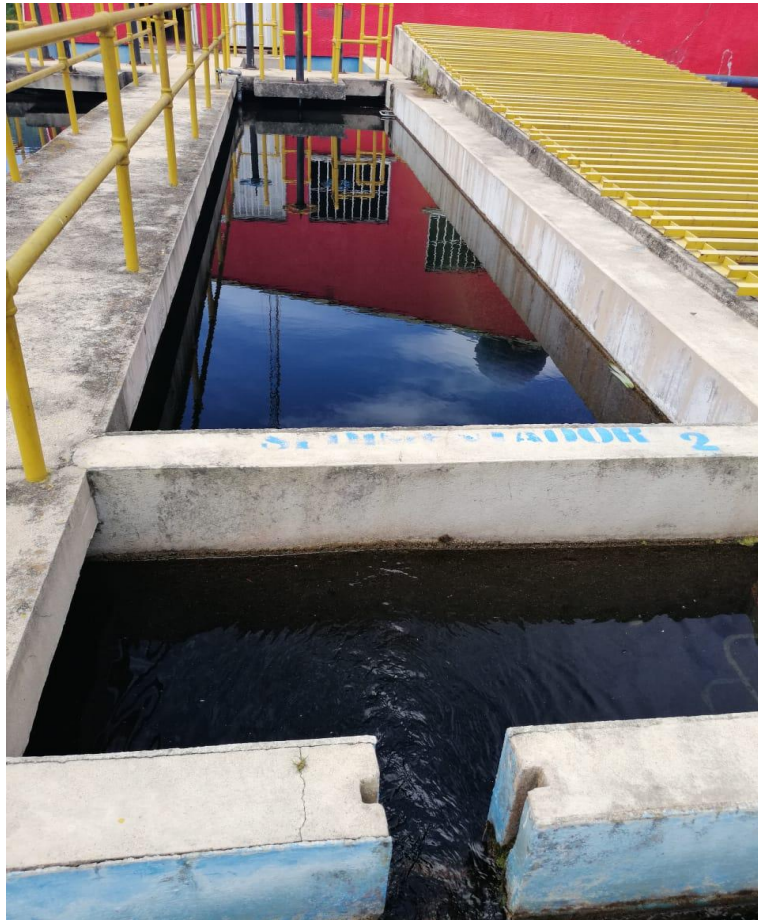
Figura 17. Sedimentador 2 con Presencia de Fisuras, Vegetación, Variación de Color. PTAP Durania.

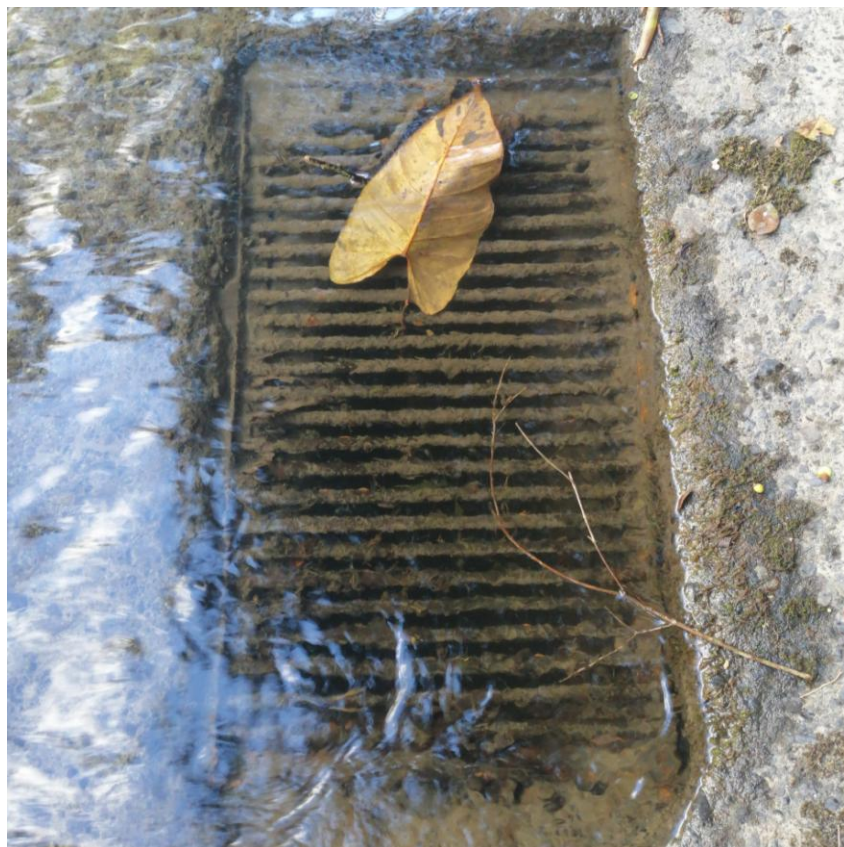
Figura 18. Rejilla con Presencia de Moho, Vegetación Bocatoma PTAP Chinácota, EMCHINAC

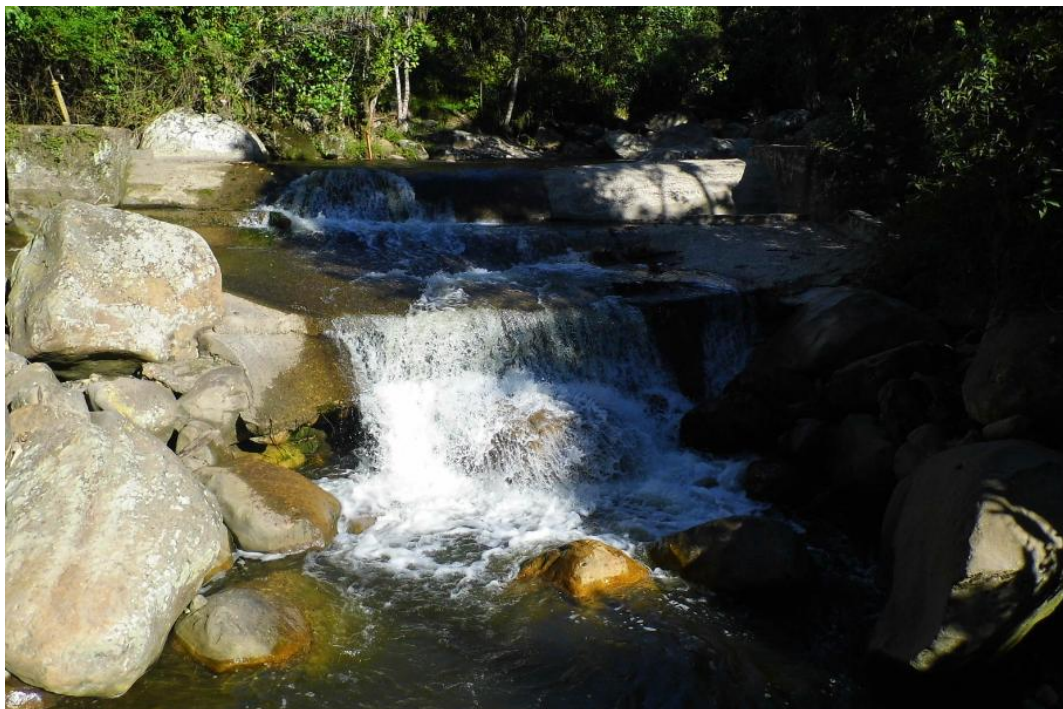
Figura 60. Bocatoma Chinácota, EMCHINAC E.S.P

Fase I, visita Bocatoma: La bocatoma de abastecimiento está por la vía al municipio de Toledo y encontramos estructuras acabadas y abandonadas cumpliendo su vida útil de servicio sin mantenimientos paulatinos y esta evidenciado en las siguientes tablas y fotografías:

Estructura Hidráulica: Muro (Presa)	Patologías Observadas
 	<ul style="list-style-type: none">➤ Sustancias Orgánicas➤ Desprendimiento➤ Socavación➤ Corrosión➤ Hormiguero➤ Fisura➤ Lavado de Pasta Superficial.

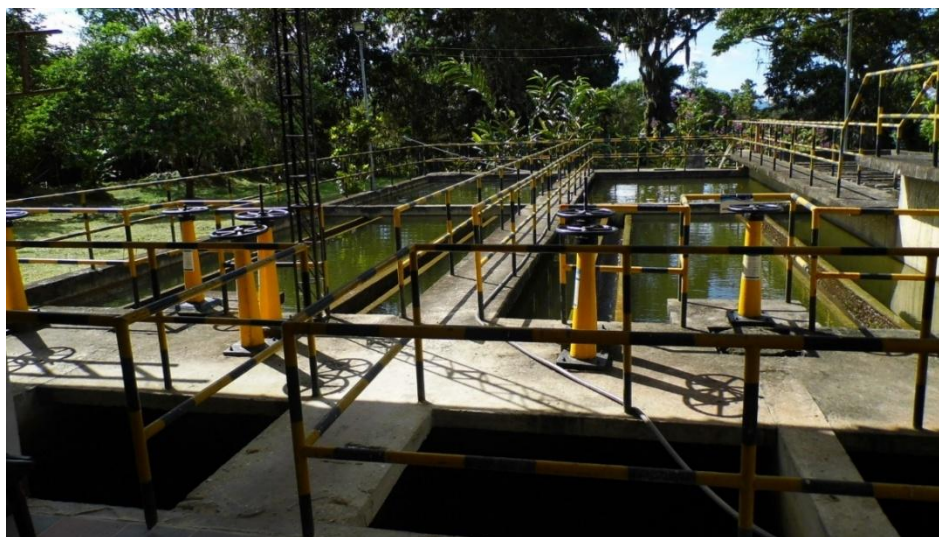
Figura 61. Planta de Tratamiento de Agua Potable Chinácota EMCHINAC E.S.P

Fase II, visita Planta de Tratamiento: la visita a la planta de tratamiento se observaron unas estructuras hidráulicas con condiciones moderadas para el funcionamiento general de la prestación del servicio y en la cual algunas presentaban patologías muy notorias como se muestra en las siguientes fotografías y tablas:

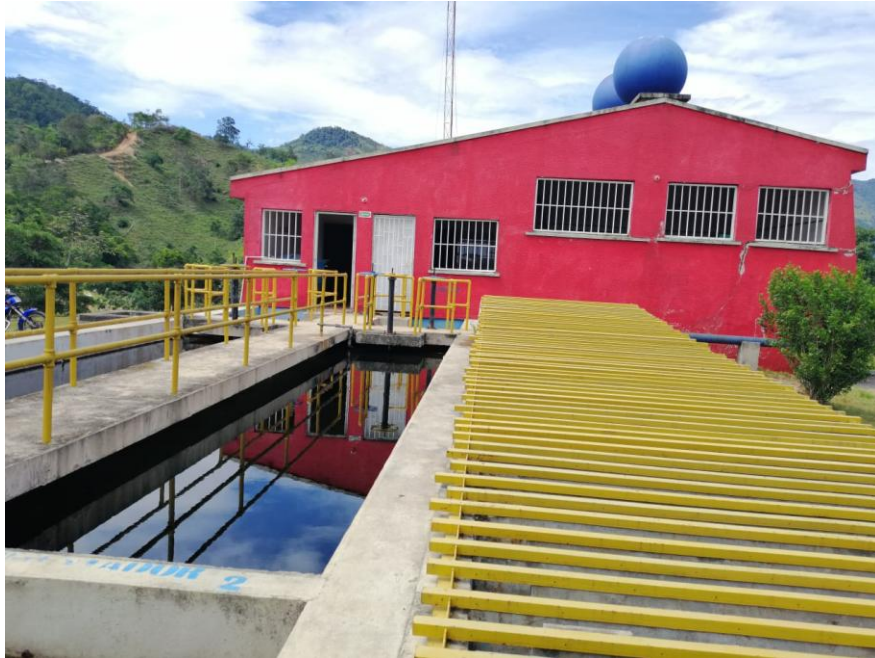
Figura 65. Planta de Tratamiento de Agua Potable Durania

El día 20 de septiembre de 2019 se realizó la visita a la planta de tratamiento de agua potable de este municipio, se hizo una inspección visual y cualitativa sobre cada una de las estructuras con la que cuenta este sistema de acueducto, se observó unas estructuras hidráulicas con condiciones moderadas, para el funcionamiento general de la prestación del servicio y en la cual algunas presentaban patologías muy notorias como se muestra en las siguientes fotografías:

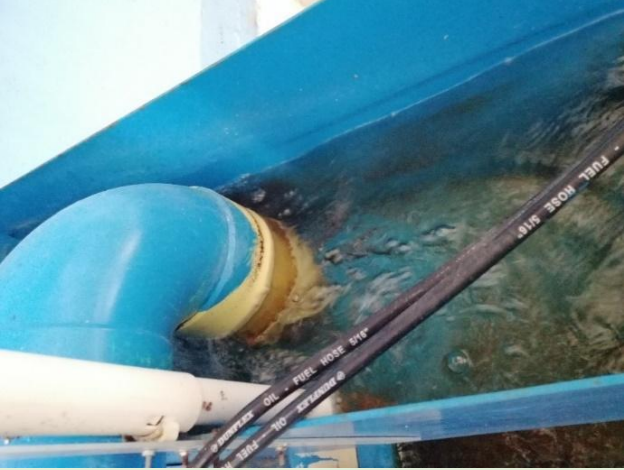
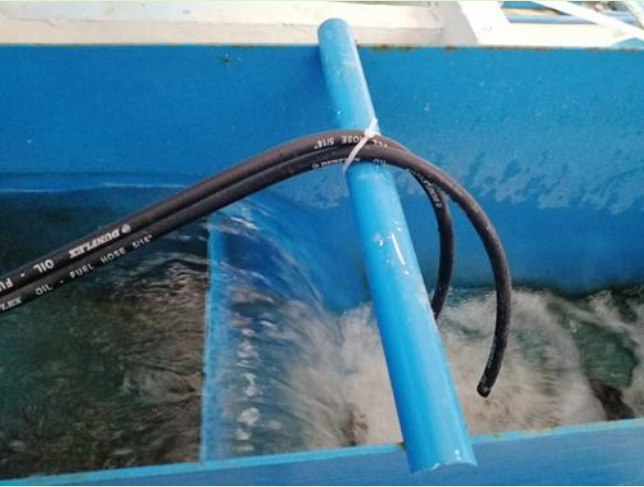
Tabla 36. Canaleta Parshall Planta Compacta ADAMIUAIN (Ocaña)

Estructura Hidráulica: Canaleta Parshall	Patologías Observadas

<ul style="list-style-type: none"><li data-bbox="948 569 1235 600">➤ Sustancias orgánicas<li data-bbox="948 667 1122 699">➤ Oxidación.

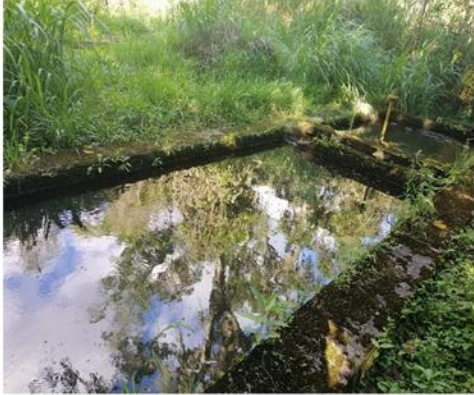
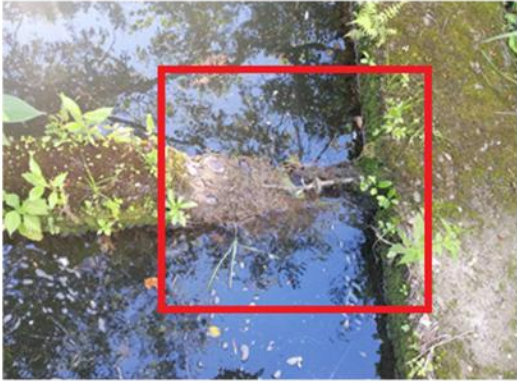
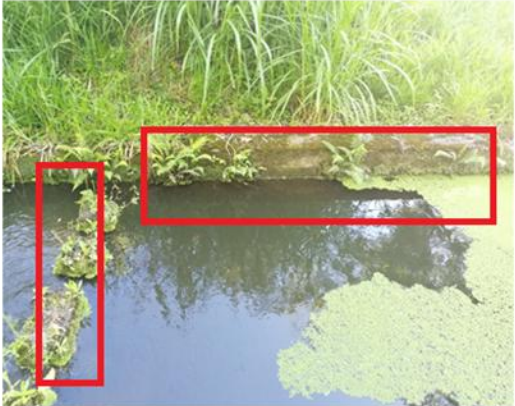
Figura 85. Ficha Técnica Chinácota Clasificación e Identificación de Lesiones

<p>DESCRIPCION DE LAS PATOLOGIAS ENCONTRADAS</p> <p>Ésta estructura presentó patologías comunes como sustancias orgánicas, es decir vegetación y musgo, variación de color y también se evidenció desprendimiento, hormiguero y corrosión metálica de los materiales.</p>
<p>REFERENCIA FECHA DE TOMA</p>	<p>OPERARIOS FTAP CHINACOTA 10/09/2019</p>

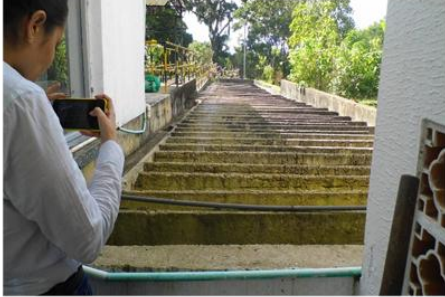
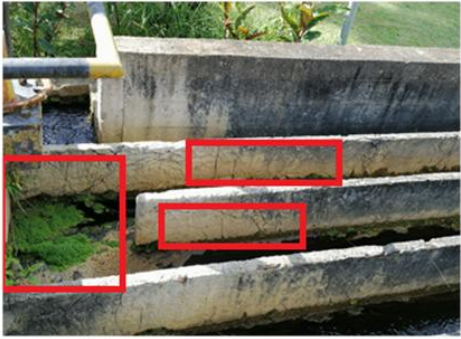
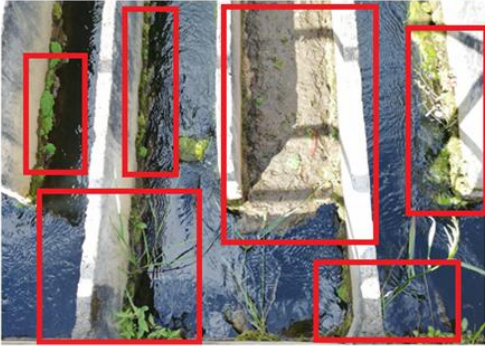
Figura 86. Ficha Técnica Chinacota Clasificación e Identificación de Lesiones.

REALIZA EL ESTUDIO: JINETH PAÉZ CRIADO, ISRAEL URQUINA RAMIREZ		FECHA ESTUDIO: 10/09/2019	
INFORMACION DE LA ESTRUCTURA		LESION: FISICA- MECANICA	
NOMBRE: PLANTA DE ACUEDUCTO EMCHINAC LOCALIZACION: CHINACOTA USO: FLOCULADOR MATERIAL AFECTADO: CONCRETO REFORZADO		SEVERIDAD	
		ALTA	BAJA
		TEMPERATURA: 16 - 25°C	PRECIPITACION: 23mm - 112mm
		HUMEDAD RELATIVA: 77%	
ELEMENTO AFECTADO		TIPOLOGIA DE LA LESION	
CIMENTACION	CONCRETO REFORZADO	SUST.ORGÁNICAS	FISURA
COLUMNAS	LADRILLO	VARIACION COLOR	DESPRENDIMIENTO
VIGAS	ACERO	PATOLOGIA FISICA	PATOLOGIA MECANICA
MUROS	MORTERO (PAÑETE Y ACABADOS)	PASTA SUPERFICIAL	EFLORESCENCIA
TANQUES	PINTURA EN VINILO		PATOLOGIA QUIMICA
PISOS	MANTO ASFÁLTICO		CORROSION
OTRO:	LÁMINA FIBROCEMENTO Y CERCHAS		HORMIGUERO
			OTRO: VEGETACION
DESCRIPCION DEL ELEMENTO AFECTADO		CAUSA DE LA LESION	
AFECTACION POR DETERIORO DEL FLOCULADOR PRINCIPAL BOCATOMIA EMCHINAC		FALTA DE MANTENIMIENTO PERIODICO

En estas imágenes se evidenció las patologías más comunes como fisuras, presencia de sustancias orgánicas como vegetación y musgos, también fue evidente la variación de color y el desprendimiento de los materiales de la estructura.

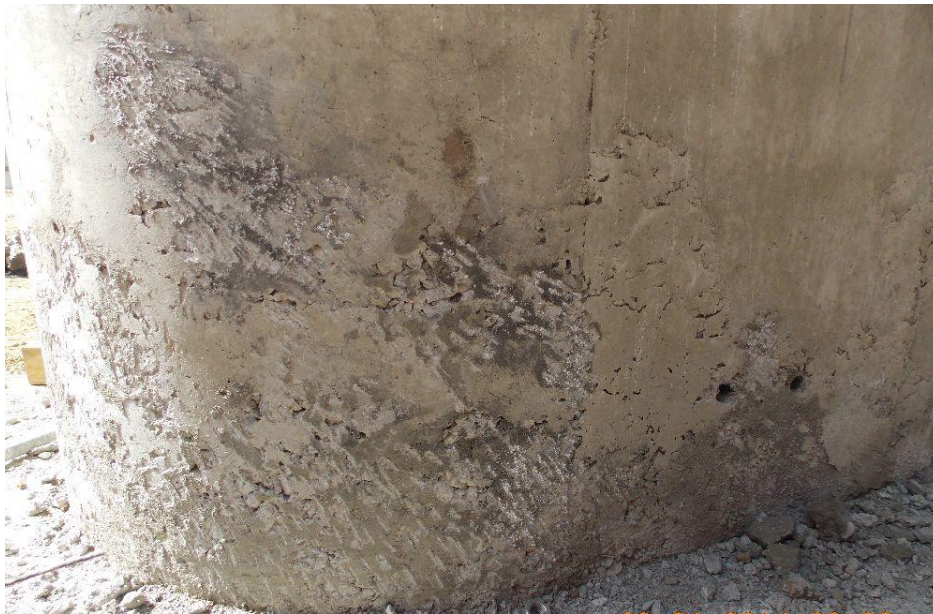
Figura 87. Estructura con Presencia de Hormiguero

4.3.1 Hormiguero: El primer paso es determinar la profundidad y el nivel de afectación estructural generado por el hormiguero, en algunas ocasiones el daño puede requerir únicamente una reparación superficial, pero en otros la profundidad de la reparación exigirá labores mucho más extensas.

4.3.3.1 Preparación de Superficie. Para realizar la reparación de los hormigueros se debe retirar o demoler las zonas afectadas o sueltas hasta llegar a un concreto sano y bien adherido, no se deben dejar áreas huecas o de difícil acceso para el mortero, delimitar hasta obtener formas cuadradas o rectangulares con esquinas cuadradas. Para esto se recomienda el uso de técnicas que no afecten estructuralmente el concreto, el corte se debe realizar con una sierra delimitando el

área de la reparación, para posteriormente retirar el concreto deteriorado con un martillo cincelador de 7 kg, un martillo más grande podría afectar estructuralmente el concreto.

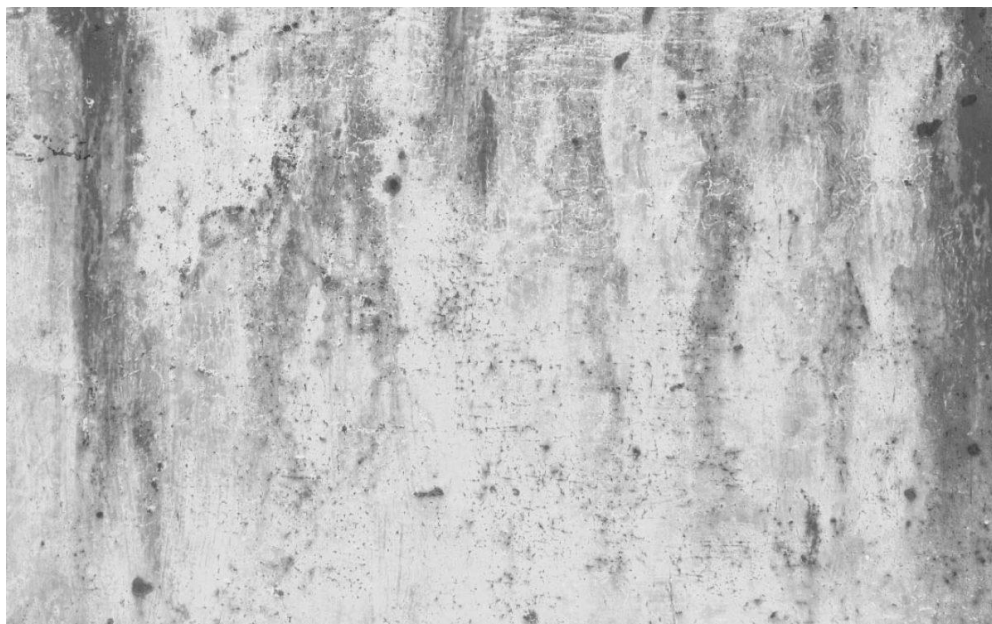
Figura 90. Estructura con Presencia de Variación de Color

4.3.2 Variación de Color: Es, por lo general, un reflejo de la falta de uniformidad en alguno de los materiales, en especial agregados finos y cemento, o en procesos involucrados en la preparación y manejo del concreto. La variación de color puede ser causada por el cambio en las dosificaciones y métodos de preparación, transporte y colocación del concreto. La variación del color está muy influenciada por los cambios de humedad de la mezcla durante los primeros días de fraguado, lo cual puede presentarse por motivo de diferentes valores de absorción en la piel de la formaleta o métodos de curado insuficientes o poco uniformes. Independiente del manejo del

concreto, la variación de color puede manifestarse como manchas que ocurren debido a la reacción de los componentes del cemento con el agua, al uso inadecuado de productos químicos (como desmoldantes, aditivos o curadores) o a la falta de mantenimiento (envejecimiento, humedad o suciedad) (Figuroa & Palacio, 2008).

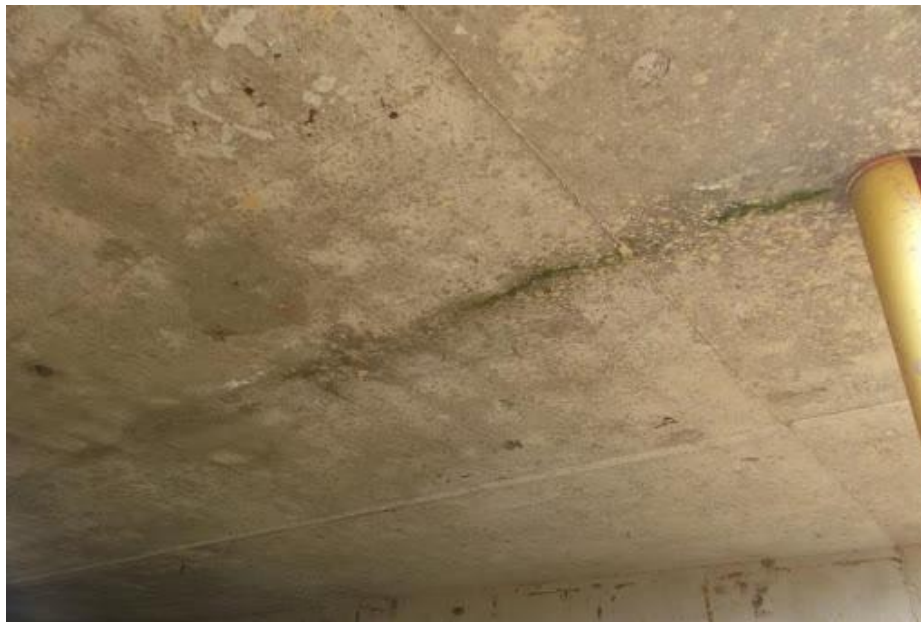
4.3.3 Moho: Como consecuencia de la biorreceptividad que ofrecen las superficies de concreto (sobre todo si estas tienen textura rugosa), a la proliferación de microorganismos, se afecta el aspecto del concreto no sólo por las manchas y cambios de color; sino también, porque su principal efecto desfavorable es que mantienen húmeda la superficie del concreto, lo cual promueve los mecanismos de deterioro. Los pasos sería remover con cerdas y cepillos la superficie y colocar un impermeabilizante (Guzmán, 2017).

Figura 91. Estructura con Presencia de Moho

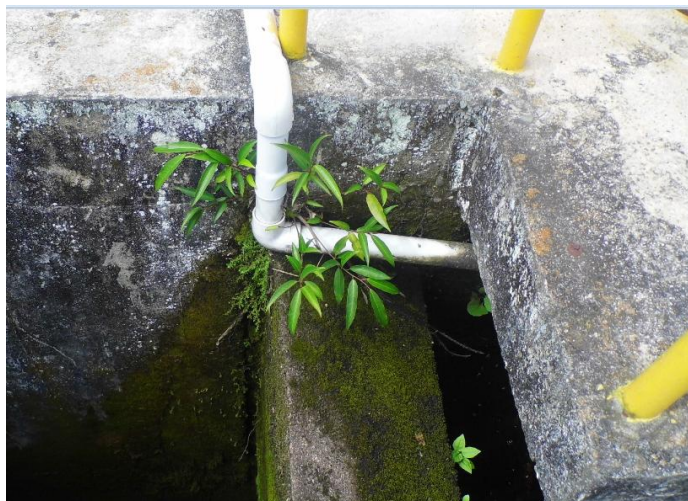
4.3.4 Vegetación. Como consecuencia de la biorreceptividad que ofrecen las superficies de concreto (sobre todo si estas tienen textura rugosa) a la proliferación de microorganismos, se afecta el aspecto del concreto no solo por las manchas y cambio de color sino también porque su principal efecto desfavorable es que mantiene húmeda la superficie del concreto lo cual promueve los microorganismos de deterioro.

Figura 92. Vegetación en la Estructura

La eliminación de esta vegetación formada en estructuras de acueductos es quitarlas y limpiar la superficie con cepillo de cerdas gruesas para así eliminar todo tipo de microorganismo vegetal, luego aplicar una pintura impermeabilizante y dejar secar. Todo esto permitirá evitar posibles fisuras o grietas cabe destacar que estos mantenimientos se deben efectuar paulatinamente (Guzmán, 2017).

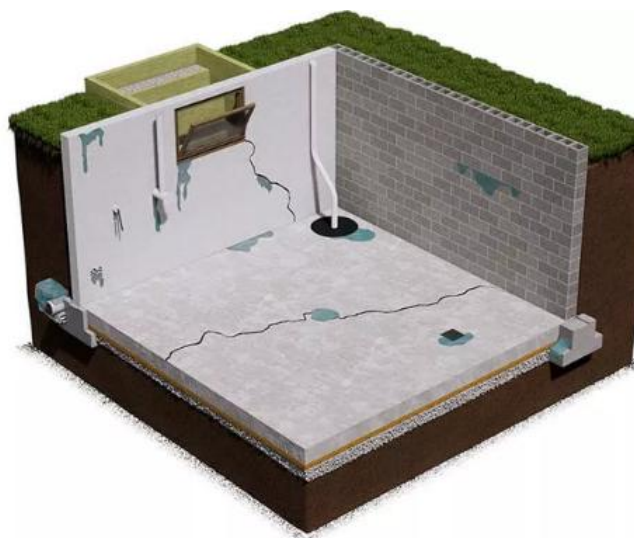
Figura 93. Filtración en Muros y Piso de la Estructura

Este tipo de humedad sucede cuando el agua pasa a través de muros, sótanos o garajes. Sus consecuencias suelen ser variadas: inundaciones o presencia de manchas de humedad en las paredes. Es importante resaltar que estas filtraciones también pueden provocar daños en los muebles de un hogar, en instalaciones eléctricas o en aparatos eléctricos.

Por otro lado, es importante destacar que la humedad por filtraciones de agua viene acompañada por sales minerales disueltas, las cuales provienen de la tierra exterior. Estas sales, al entrar en contacto directo con las paredes, suelen dejar manchas de salitre, el cual se convierte en un grave problema, puesto que debido a ello se acelera la degradación en estructuras de edificios o casas, poniendo así en riesgo la salud de las personas que habitan dentro de ellas (Lemara, 2017).

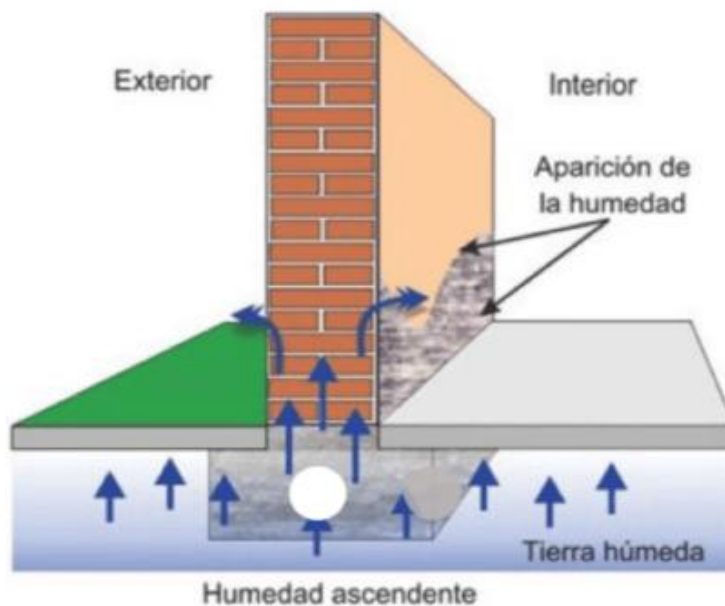
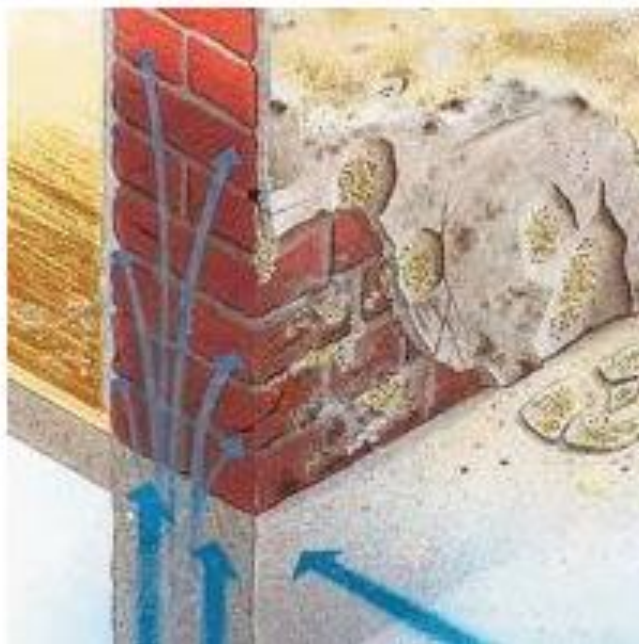
Figura 94. Humedad por Capilaridad en la Estructura

Figura 95. Humedad por Capilaridad en la Estructura

La humedad por capilaridad se produce por medio de un proceso de manera natural, la cual permite que el agua que se encuentra debajo de la tierra o en el exterior por las inclemencias del clima, traspase los poros de cualquier tipo de material, generalmente con los que son utilizados para construir los hogares. Este tipo de humedad ocurre cuando hay un exceso de la misma en una base, provocando así, un ambiente húmedo, y, por lo tanto, como consecuencia aparecerán manchas oscuras en las paredes (o muros), rodapiés destruidos o en mal estado (Lemara, 2017).

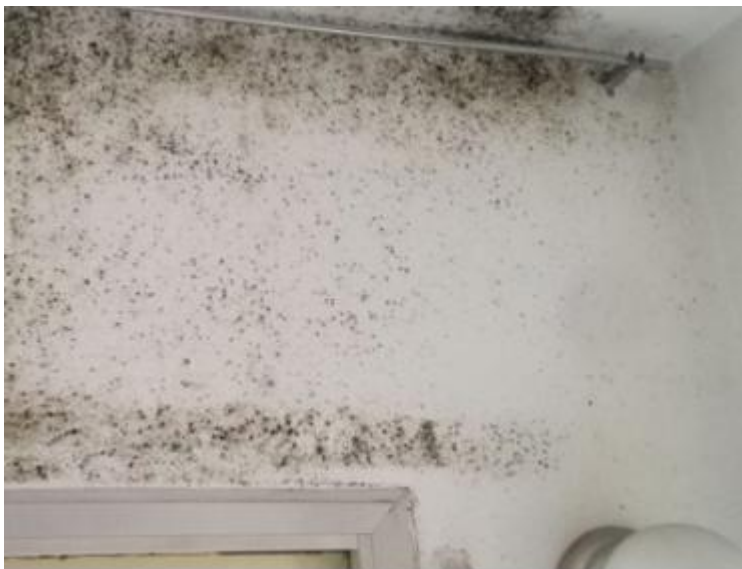
Figura 96. Humedad por Condensación en la Estructura

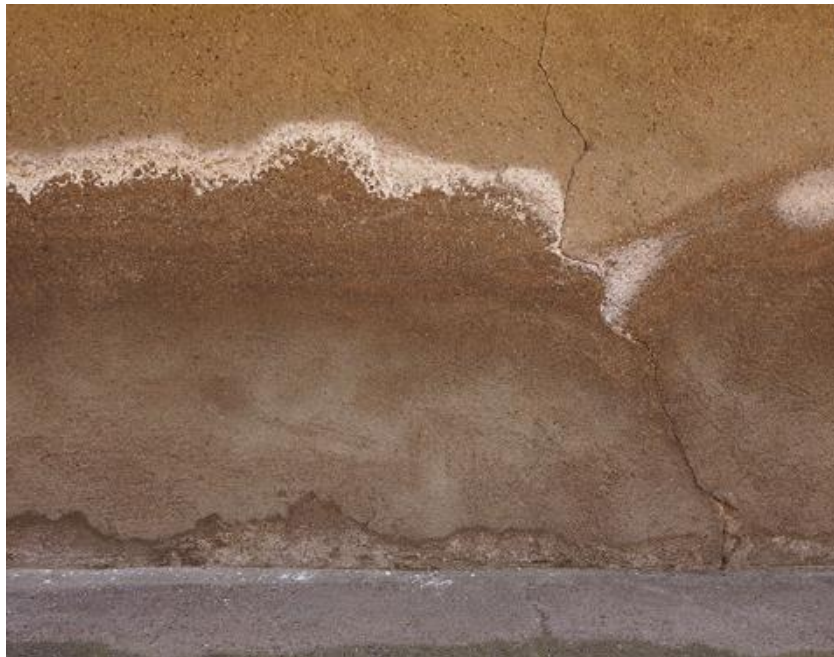
Figura 97. Eflorescencias en la Estructura

Las eflorescencias son cristales de sales de color blanco que se depositan en superficies (ladrillos, cerámica, hormigón, etc.) que han tenido humedad. Este fenómeno se puede producir cuando los materiales de los muros, revestimientos o pavimentos son porosos y contienen sales solubles. También pueden aparecer en superficies que sufren infiltraciones de agua o humedad por capilaridad, o con problemas de condensación. A grandes rasgos, se puede hablar de dos tipos de eflorescencias. La primaria, que se forma en las obras recién terminadas y que desaparece pasados varios meses; y la secundaria, más difícil de eliminar, y que tiene su origen en la porosidad de los materiales utilizados durante la construcción de la vivienda, y en humedades permanentes.

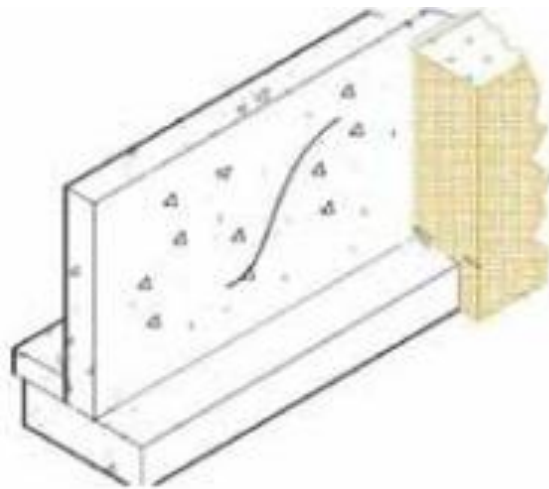
Figura 98. Fisuras Estructurales

Para reparar fisuras estructurales es recomendable que se haya corregido la causa que las originó antes de adelantar cualquier procedimiento de reparación, muchas veces es necesario consultar un experto para que valore la situación. Uno de los métodos más comunes para la reparación de fisuras estructurales es mediante la inyección de resinas epoxicas, con este procedimiento se pueden tratar fisuras de muy poca abertura, hasta 0,05 mm (Toxement, 2012).

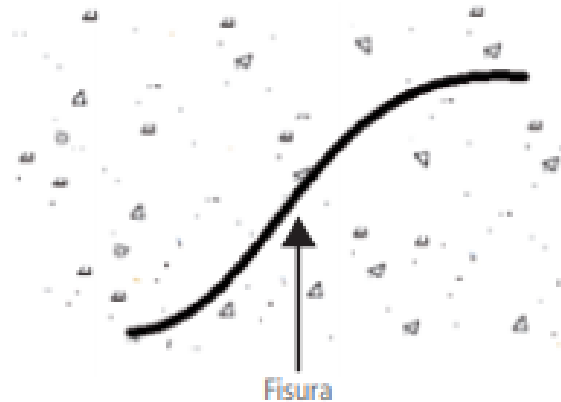
Figura 99. Fisuras Estructurales

Limpieza. Limpiar las fisuras con aspiración o lavado con agua, dejar secar el área o aplicar aire a presión, la superficie debe estar libre de agua o cualquier contaminante que impida la penetración o adherencia del producto de reparación (Toxement, 2012).

Sello de la Fisura. Instalar las boquillas a lo largo de la grieta, sellar superficialmente la fisura y alrededor de las boquillas con el fin que la inyección epóxica se salga antes de reaccionar, para esto se recomienda utilizar TOC CONFINADOR, si se requieren presiones de inyección muy altas, se puede realizar un corte en forma de V hasta una profundidad de 13 mm y un ancho de 20 mm aproximadamente y rellenar esta abertura con el TOC CONFINADOR, enrasar para obtener una superficie plana (Toxement, 2012).

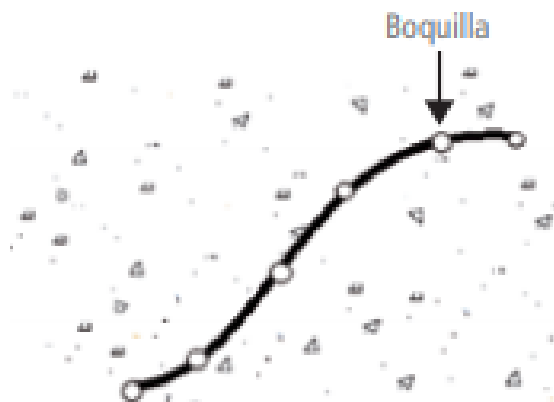
Figura 100. Fisuras Estructurales

Dejar reaccionar durante mínimo 24 horas el sello de la fisura. Antes de inyectar, taponar temporalmente todas las boquillas, luego inyectar aire a alta presión, cualquier fuga que pueda permitir la salida de resina, admitirá la salida de una cantidad de aire que se podrá sentir.

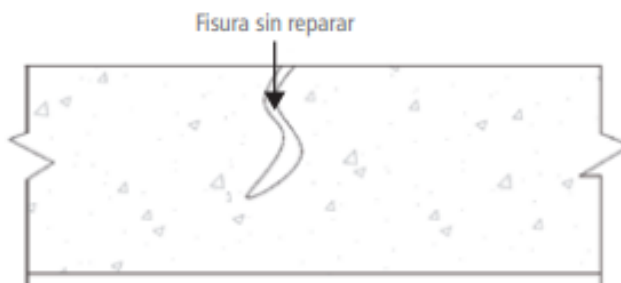
Figura 101. Fisuras estructurales

Las fisuras no estructurales que presente el tanque o muro deben de ser ampliadas a un mínimo de 6 mm ($\frac{1}{4}$ "") de ancho, conservando el factor de forma ancho: profundidad de 1:1 para fisuras ampliadas a 6 mm y de 2:1 para fisuras ampliadas hasta 12 mm.

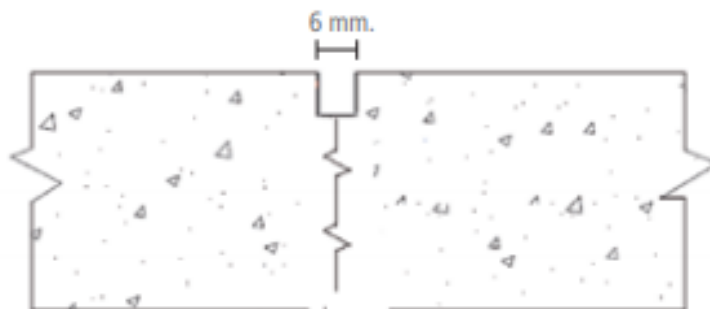
Figura 102. Fisuras Estructurales

Limpiar la fisura para retirar residuos de concreto y polvo, este procedimiento se puede realizar con chorro de aire o de agua, pero dejando secar muy bien posteriormente.

Utilizar el imprimante VULKEM 171 PRIMER en los labios de la fisura ampliada, antes de la aplicación del sellante. Colocar el soporte para sello de juntas SELLASIL SOPORTE y luego aplicar el sellante VULKEM 116 (Toxement, 2012).

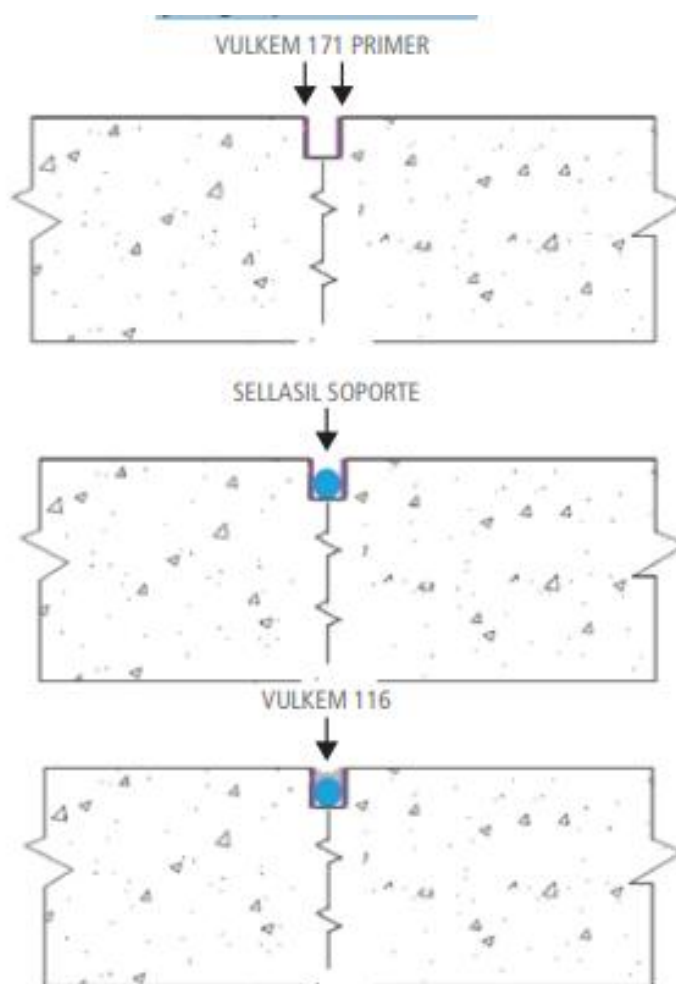
Figura 103. Fisuras Estructurales

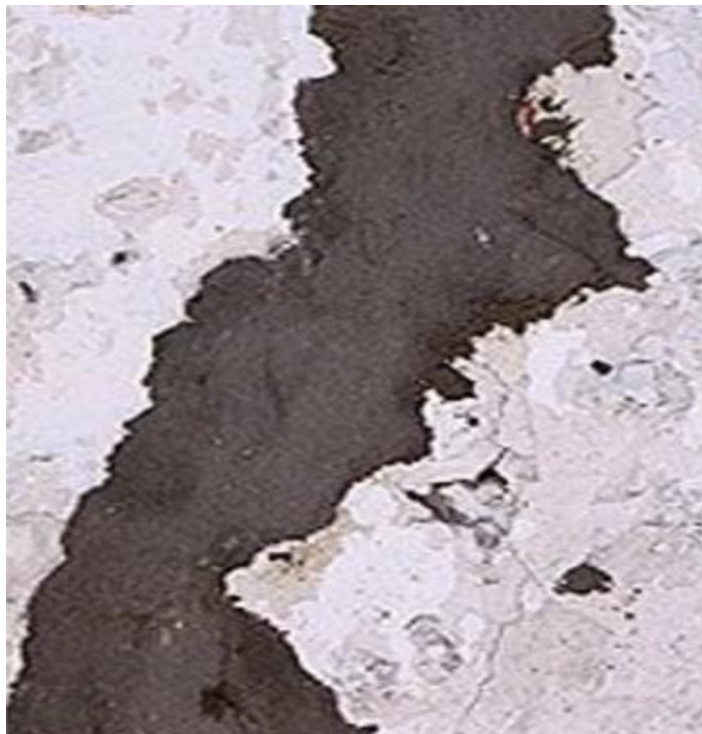
4.3.9 Desprendimiento de Pañetes. El revoque de una pared exterior recibe agresiones ambientales como la lluvia, el sol y los agentes contaminantes, pero también se ve afectado por los problemas que sufre el sustrato al cual está adherido. Los signos de deterioro que evidencian los revoques cementicios, calcáreos y de yeso son: Descascaramiento, englobamiento, picaduras, grietas y fisuras.

Figura 104. Desprendimiento de Pañetes

Cementicios y Calcáreos. Hay que picar el revoque flojo y hacer un hidrolavado con una presión de entre 50 y 70 Kg/m². Luego, aplicar una lechada de cal diluida en agua y agregar en la pasta un polímero acrílico, vinílico o poliuretánico, que actúe como puente de adherencia. Así se forma una retícula que retiene los áridos y le otorga elasticidad al revoque. Si el sustrato tiene alta absorción de humedad, hay que poner siliconas (dilución 1 en 50) para que el muro no tome el agua del revoque (Consumer, 2004).

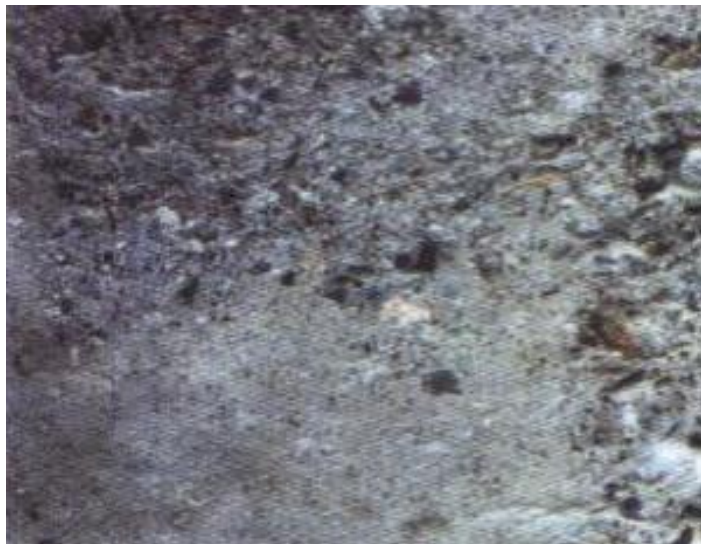
4.3.10 Lavado de Pasta Superficial del Cemento. Despegue de los áridos y aglomerantes de la superficie del hormigón debido a la succión creada por la presión negativa en zonas aguas abajo, donde el agua que circula con rapidez (Consumer, 2004).

Figura 105. Lavado de Pasta Superficial del Cemento

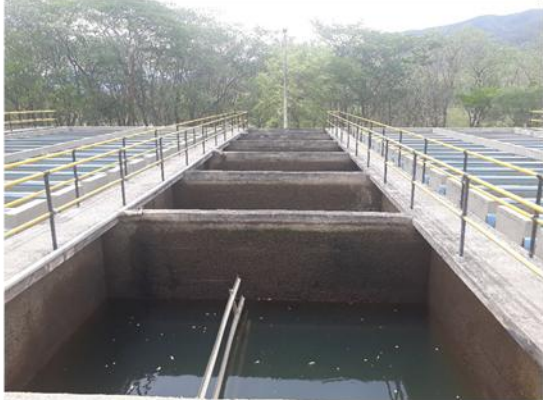
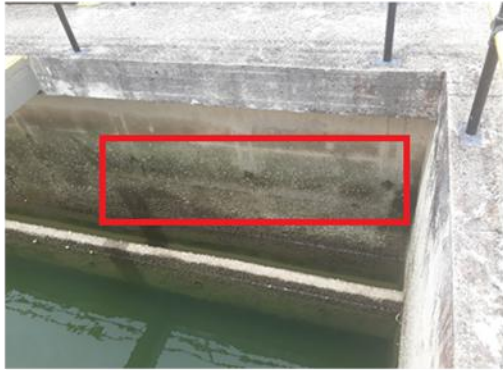
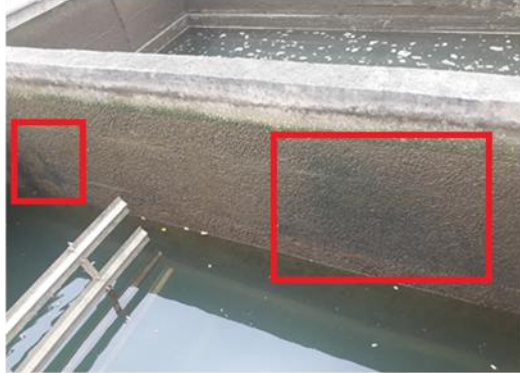
REALIZA EL ESTUDIO: JINETH PAÉZ CRIADO, ISRAEL URQUINA RAMIREZ		FECHA ESTUDIO	20/09/2019		
INFORMACION DE LA ESTRUCTURA		LESION	FISICA - QUIMICA		
NOMBRE: PLANTA DE ACUEDUCTO CÚCUTA PATP CARMEN DE TONCHALA		SEVERIDAD			
LOCALIZACION: VEREDA SAN ISIDRO CÚCUTA		ALTA	MEDIA	X	BAJA
USO: ZONA DE FLOCULACION		TEMPERATURA	20 -32°C	PRECIPITACION	34.9 - 147.7 mm
MATERIAL AFECTADO: CONCRETO REFORZADO		HUMEDAD	71%		
ELEMENTO AFECTADO		TIPOLOGIA DE LA LESION			
MATERIAL		SUST.ORGÁNICAS	X	FISURA	X
CIMENTACION	CONCRETO REFORZADO	VARIACION COLOR	X	DESPRENDIMIENTO	X
COLUMNAS	LADRILLO	PATOLOGIA FISICA	X	PATOLOGIA MECÁNICA	X
VIGAS	ACERO	PASTA SUPERFICIAL	X	EFLORESCENCIA	X
MUROS	X	MORTERO (PAÑETE Y ACABADOS)	X	PATOLOGIA QUIMICA	X
TANQUES	X	PINTURA EN VINILO		CORROSION	X
PISOS	X	MANTO ASFÁLTICO		HORMIGUERO	X
OTRO:		LÁMINA FIBROCEMENTO Y CERCHAS		OTRO	
DESCRIPCION DEL ELEMENTO AFECTADO		CAUSA DE LA LESION			
AFECTACION POR DETERIORO DEL SEDIMENTADOR 2		FALTA DE MANTENIMIENTO CONSTANTE Y PERIÓDICO

ES COMUN QUE LOS SEDIMENTADORES SUFRAN ESTE TIPO DE PATOLOGIAS YA QUE CON LA CONCURRENCIA Y EL USO HACE INEVITABLE QUE LAS VARIACIONES DE COLOR EFLORENCIAS Y SUCIEDAD			
REFERENCIA	CÚCUTA PTAP CARMEN DE TONCHALA				
FECHA DE TOMA	12/09/19

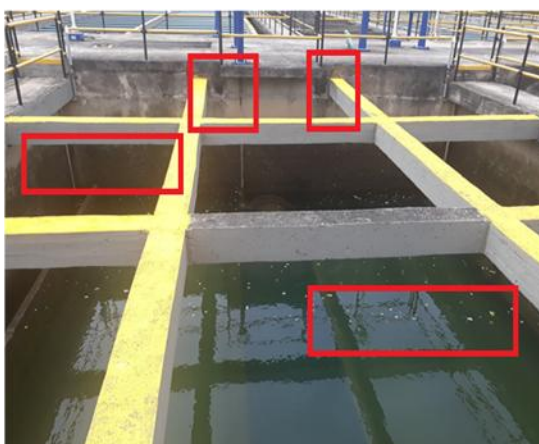
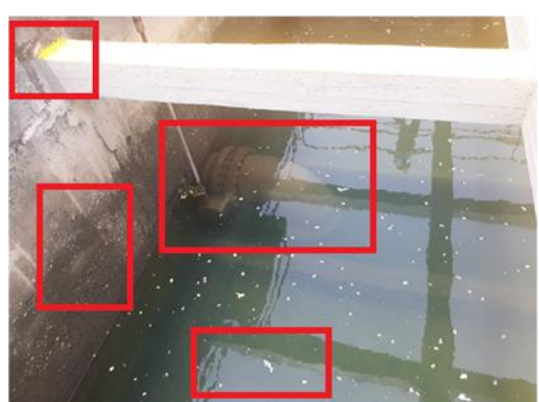
**UNIVERSIDAD FRANCISCO DE PAULA SANTANDER
PROYECTO DE GRADO**
**CLASIFICACION E IDENTIFICACION
DE LESIONES**
**FICHA N° 06 FORMATO
A**

REALIZA EL ESTUDIO: JINETH PAÉZ CRIADO, ISRAEL URQUINA RAMIREZ		FECHA ESTUDIO	20/09/2019		
INFORMACION DE LA ESTRUCTURA		LESION	FISICA - QUIMICA		
NOMBRE: PLANTA DE ACUEDUCTO CÚCUTA PATP CARMEN DE TONCHALA		SEVERIDAD			
LOCALIZACION: VEREDA SAN ISIDRO CÚCUTA		ALTA	MEDIA	X	BAJA
USO: ZONA DE FILTRACION		TEMPERATURA	20 -32°C	PRECIPITACION	34.9 - 147.7 mm
MATERIAL AFECTADO: CONCRETO REFORZADO		HUMEDAD	71%		
ELEMENTO AFECTADO		TIPOLOGIA DE LA LESION			
MATERIAL		SUST.ORGÁNICAS	X	FISURA	X
CIMENTACION	CONCRETO REFORZADO	VARIACION COLOR	X	DESPRENDIMIENTO	
COLUMNAS	LADRILLO	PATOLOGIA FISICA	X	PATOLOGIA MECÁNICA	
VIGAS	ACERO	PASTA SUPERFICIAL	X	EFLORESCENCIA	X
MUROS	MORTERO (PAÑETE Y ACABADOS)			PATOLOGIA QUÍMICA	X
TANQUES	PINTURA EN VINILO			CORROSION	X
PISOS	MANTO ASFÁLTICO			HORMIGUERO	
OTRO:	LÁMINA FIBROCEMENTO Y CERCHAS			OTRO	
DESCRIPCION DEL ELEMENTO AFECTADO		CAUSA DE LA LESION			
AFECTACION POR DETERIORO DEL FILTRO 1		FALTA DE MANTENIMIENTO CONSTANTE Y PERIÓDICO

ESTE TIPO DE ESTRUCTURA HIDRAULICA DEJA EN EVIDENCIA DE SUCIEDAD, EFLORESCENCIAS, VARIACION DE COLOR, CORROSION POR PARTE DE LAS BARANDAS Y TUBERIAS			
REFERENCIA	CÚCUTA PTAP CARMEN DE TONCHALA				
FECHA DE TOMA	12/09/19

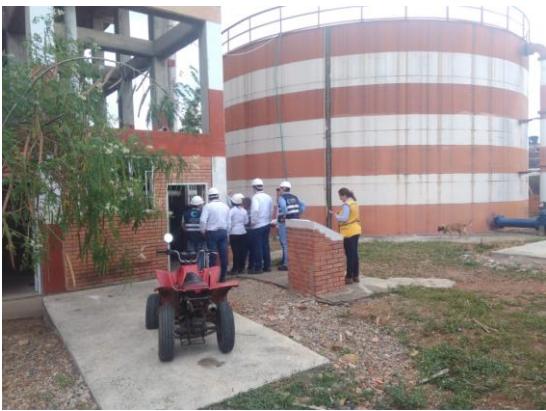
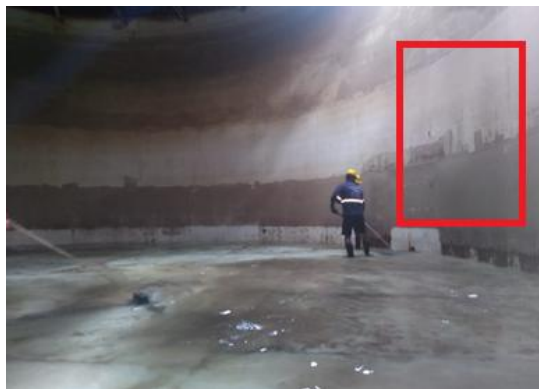
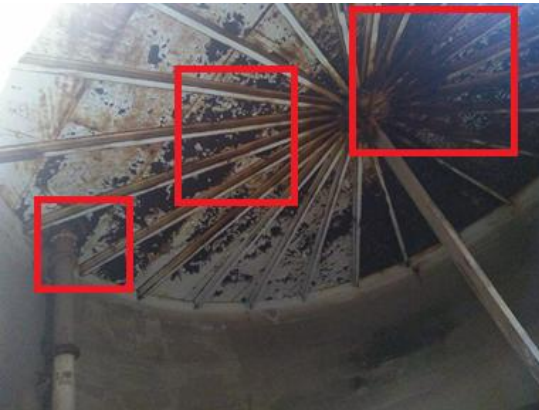
REALIZA EL ESTUDIO: TANQUE ALMACENAMIENTO TOLEDO PLATA CÚCUTA		FECHA ESTUDIO	13/09/2019		
INFORMACIÓN DE LA ESTRUCTURA		LESION	FISICA - QUIMICA		
NOMBRE: TANQUE ALMACENAMIENTO TOLEDO PLATA		SEVERIDAD			
LOCALIZACION: BARRIO TOLEDO PLATA - CÚCUTA		ALTA	MEDIA	<input checked="" type="checkbox"/>	BAJA
USO: TANQUE ALMACENAMIENTO		TEMPERATURA	20 -32°C	PRECIPITACIÓN	34.9 - 147.7 mm
MATERIAL AFECTADO: CONCRETO REFORZADO - ACERO		HUMEDAD	71%		
ELEMENTO AFECTADO		TIPOLOGIA DE LA LESION			
MATERIAL		SUST.ORGÁNICAS	<input checked="" type="checkbox"/>	FISURA	<input type="checkbox"/>
CIMENTACION	CONCRETO REFORZADO	VARIACIÓN COLOR	<input checked="" type="checkbox"/>	DESPRENDIMIENTO	<input type="checkbox"/>
COLUMNAS	LA DRILLO	PATOLOGÍA FÍSICA	<input checked="" type="checkbox"/>	PATOLOGÍA MECÁNICA	<input checked="" type="checkbox"/>
VIGAS	ACERO	PASTA SUPERFICIAL	<input checked="" type="checkbox"/>	EFLORESCENCIA	<input checked="" type="checkbox"/>

EN ESTE TANQUE FUMOS A FORTUNADO YA QUE ESTABA EN LIMPIEZA Y MANTENIMIENTO Y EVIDENCIAMOS UN DESGASTE EN MUROS CON EFLORECENCIAS VARIACIONES DE COLOR Y CORROSION EN LA CUBIERTA QUE ES COMUN QUE OCURRA POR EL USO DADO			
REFERENCIA	TANQUE ALMACENAMIENTO TOLEDO PLATA				
FECHA DE TOMA	13/09/19

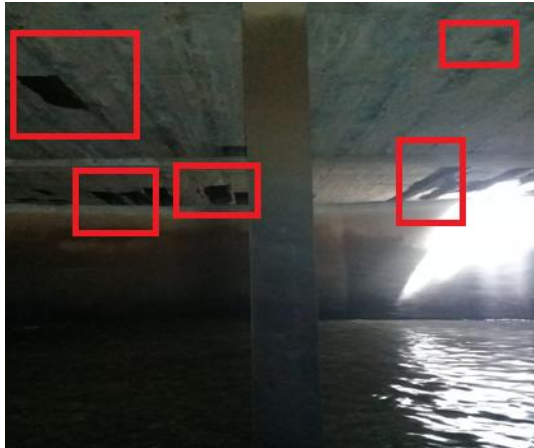
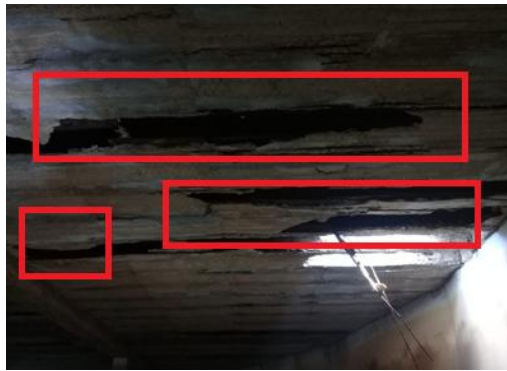
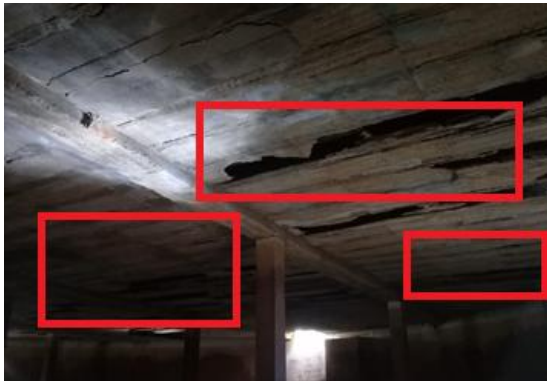
**UNIVERSIDAD FRANCISCO DE PAULA SANTANDER
PROYECTO DE GRADO**
**CLASIFICACION E IDENTIFICACION
DE LESIONES**
**FICHA N° 11 FORMATO
A**

REALIZA EL ESTUDIO: TANQUE DE ALMACENAMIENTO BELLA VISTA CÚCUTA		FECHA ESTUDIO	13/09/2019		
INFORMACION DE LA ESTRUCTURA		LESION	FISICA - QUIMICA		
NOMBRE: TANQUE DE ALMACENAMIENTO		SEVERIDAD			
LOCALIZACION: BELLA VISTA - CÚCUTA		ALTA	X	MEDIA	
USO: TANQUE		TEMPERATURA	20 -32°C	PRECIPITACION	34.9 - 147.7 mm
MATERIAL AFECTADO: CONCRETO REFORZADO		HUMEDAD	71%		
ELEMENTO AFECTADO		TIPOLOGIA DE LA LESION			
MATERIAL		SUST.ORGANICAS	X	FISURA	X
CIMENTACION	X	CONCRETO REFORZADO		PATOLOGIA QUIMICA	X
COLUMNAS	X	LADRILLO		CORROSION	X
VIGAS	X	ACERO	X	HORMIGUERO	
MUROS	X	MORTERO (PAÑETE Y ACABADOS)	X	OTRO	
TANQUES	X	PINTURA EN VINILO			
PSOS	X	MANTO ASFALTICO			
OTRO:	X	LÁMINA FIBROCEMENTO Y CERCHAS			
DESCRIPCION DEL ELEMENTO AFECTADO		CAUSA DE LA LESION			
AFECCION TANQUE DE ALMACENAMIENTO		FALTA DE MANTENIMIENTO CONSTANTE Y PERIÓDICO			
FOTOGRAFÍA DEL ELEMENTO AFECTADO		LOCALIZACIÓN DEL ELEMENTOS AFECTADOS

ESTE TANQUE NOS REFLEJA EL ABANDONO QUE PUEDE LLEGAR A TENER CONSECUENCIAS GRAVES A ESTA ESTRUCTURA DE TANTA IMPORTANCIA PARA LO QUE REPRESENTA, PODEMOS OBSERVAR DESPRENDIMIENTO DE MORTERO PASTA, EFLORECIENCIAS, VARIACION DE COLOR, FISURAS, CORROSION DE ELEMENTOS DE ACERO Y FILTRACION			
REFERENCIA	TANQUE DE ALMACENAMIENTO BELLA VISTA CÚCUTA				
FECHA DE TOMA	13/09/19

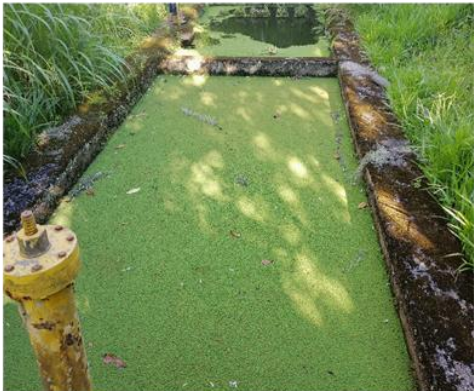
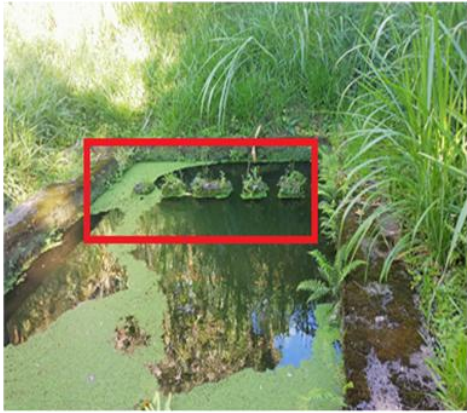
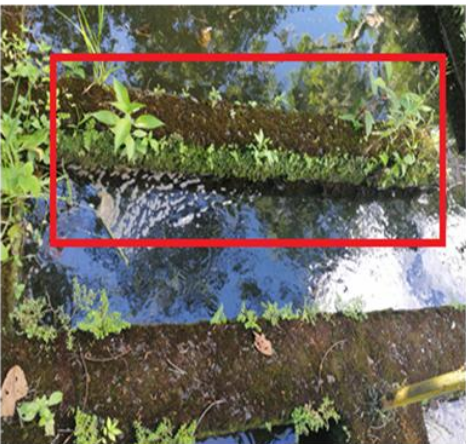
REALIZA EL ESTUDIO: JINETH PAÉZ CRIADO, ISRAEL URQUINA RAMIREZ		FECHA ESTUDIO		10/09/2019	
INFORMACION DE LA ESTRUCTURA		LESION		FISICA	
NOMBRE: BOCATOMA ACUEDUCTO EMCHINAC		SEVERIDAD			
LOCALIZACION: VEREDA ISCALA		ALTA		X BAJA	
USO: DESARENADOR 1-2		TEMPERATURA		16 - 25°C	
MATERIAL AFECTADO: CONCRETO REFORZADO		HUMEDAD RELATIVA		77%	
		PRECIPITACION		23mm - 112mm	
ELEMENTO AFECTADO		TIPOLOGIA DE LA LESION			
MATERIAL		SUST.ORGÁNICAS		X FISURA	
CIMENTACION		VARIACIÓN COLOR		X DESPRENDIMIENTO	
COLUMNAS		PATOLOGÍA FÍSICA		X PATOLOGÍA MECÁNICA	
VIGAS		PASTA SUPERFICIAL		X EFLORESCENCIA	
MUROS				X PATOLOGÍA QUÍMICA	
TANQUES				X CORROSIÓN	
PISOS				X HORMIGUERO	
OTRO:				X OTRO	
DESCRIPCION DEL ELEMENTO AFECTADO		CAUSA DE LA LESION			
AFECTACION POR DETERIORO DEL DESARENADOR PRINCIPAL BOCATOMA EMCHINAC		FALTA DE MANTENIMIENTO PERIÓDICO Y CONSTANTE			
FOTOGRAFÍA DEL ELEMENTO AFECTADO		LOCALIZACIÓN DE ELEMENTOS AFECTADOS

En las imágenes se logró evidenciar corrosión metálica, hormiguero, lavado de la pasta superficial del cemento, desprendimiento en los materiales, variación de color. También se observó sustancias orgánicas como vegetación musgo en toda la estructura.			
REFERENCIA		OPERARIOS PTAP CHINACOTA			
FECHA DE TOMA		10/09/2019

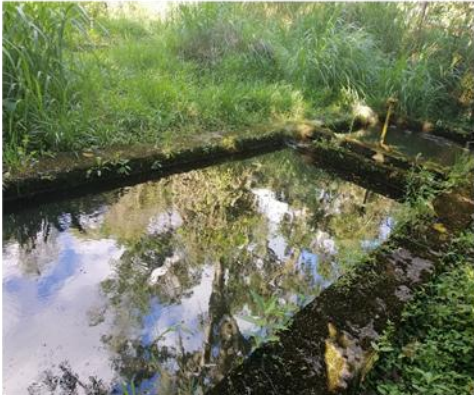
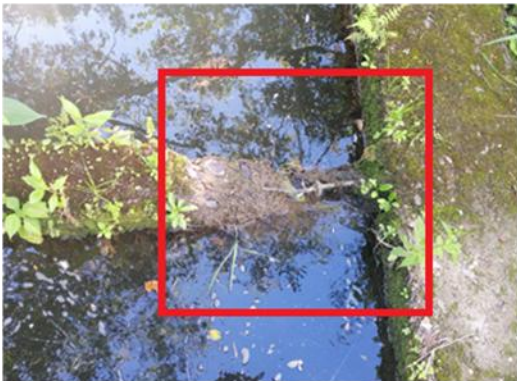
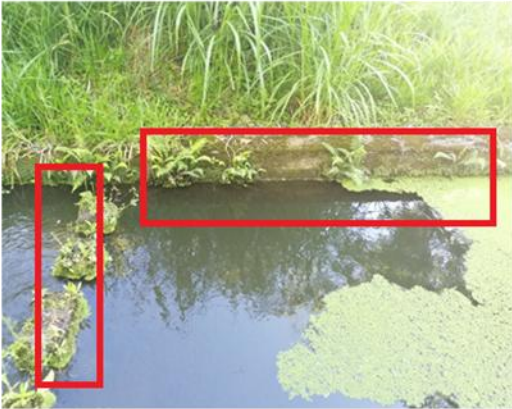
REALIZA EL ESTUDIO: JINETH PAÉZ CRIADO, ISRAEL URQUINA RAMIREZ		FECHA ESTUDIO	10/09/2019	
INFORMACION DE LA ESTRUCTURA		LESION	FISICA	
NOMBRE: BOCATOMA ACUEDUCTO EMCHINAC		SEVERIDAD		
LOCALIZACION: VEREDA ISCALA		ALTA	MEDIA	BAJA
USO: DESARENADOR 2-2			X	
MATERIAL AFECTADO: CONCRETO REFORZADO		TEMPERATURA	16 - 25°C	PRECIPITACION
		HUMEDAD RELATIVA	77%	23mm - 112mm
ELEMENTO AFECTADO		TIPOLOGIA DE LA LESION		
MATERIAL		SUST.ORGÁNICAS	X	FISURA
CIMENTACION		VARIACIÓN COLOR	X	DESPRENDIMIENTO
COLUMNAS		PATOLOGÍA FÍSICA	X	PATOLOGÍA MECÁNICA
VIGAS	X	PASTA SUPERFICIAL		EFLORESCENCIA
MUROS	X			
TANQUES	X			
PISOS				
OTRO:				
	CONCRETO REFORZADO			
	LADRILLO			
	ACERO			
	MORTERO (PAÑETE Y ACABADOS)			
	PINTURA EN VINILO			
	MANTO ASFÁLTICO			
	LÁMINA FIBROCEMENTO Y CERCHAS			
DESCRIPCION DEL ELEMENTO AFECTADO		CAUSA DE LA LESION		
AFECTACION POR DETERIORO DEL DESARENADOR PRINCIPAL BOCATOMA EMCHINAC		FALTA DE MANTENIMIENTO PERIÓDICO Y CONSTANTE

Ésta estructura presentó patologías comunes como sustancias orgánicas, es decir vegetación y musgo, variación de color y también se evidenció desprendimiento, hormiguero y corrosión metálica de los materiales.		
REFERENCIA	OPERARIOS PTAP CHINACOTA			
FECHA DE TOMA	10/09/2019
