TÍTULO DEL TRABAJO (TESIS): PATOLOGÍAS MÁS FRECUENTES EN ESTRUCTURAS HIDRÁULICAS EN SISTEMAS DE ACUEDUCTO DE NORTE DE SANTANDER

PATOLOGÍAS MÁS FRECUENTES EN ESTRUCTURAS HIDRÁULICAS EN SISTEMAS
DE ACUEDUCTO DE NORTE DE SANTANDER.

UNIVERSIDAD FRANCISCO DE PAULA SANTANDER

2020

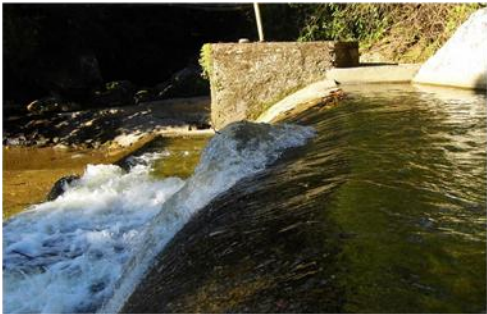
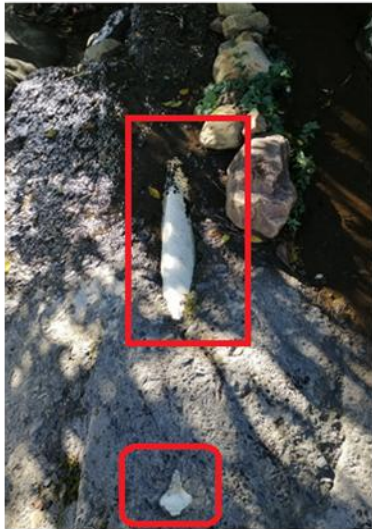
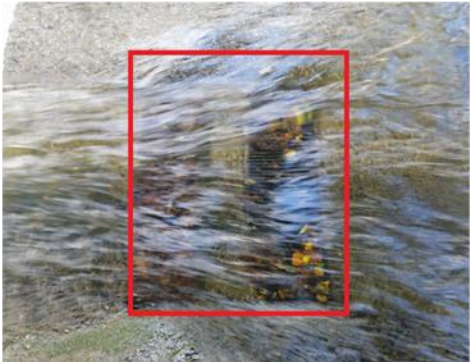
**UNIVERSIDAD FRANCISCO DE PAULA SANTANDER
PROYECTO DE GRADO**
**CLASIFICACION E IDENTIFICACION
DE LESIONES**
**FICHA N° 16 FORMATO
A**

REALIZA EL ESTUDIO: JINETH PAÉZ CRIADO, ISRAEL URQUINA RAMIREZ		FECHA ESTUDIO	10/09/2019		
INFORMACION DE LA ESTRUCTURA		LESION	FISICA- MECANICA		
NOMBRE: BOCATOMA ACUEDUCTO EMCHINAC		SEVERIDAD			
LOCALIZACION: VEREDA ISCALA		ALTA	MEDIA	X	BAJA
USO: REJILLA		TEMPERATURA	16 - 25°C	PRECIPITACION	23mm - 112mm
MATERIAL AFECTADO: CONCRETO REFORZADO Y ACERO		HUMEDAD RELATIVA	77%		
ELEMENTO AFECTADO		TIPOLOGIA DE LA LESION			
MATERIAL		SUST.ORGÁNICAS	X	FISURA	
CIMENTACION	CONCRETO REFORZADO	VARIACIÓN COLOR		DESPRENDIMIENTO	X
COLUMNAS	LADRILLO	PATOLOGÍA FÍSICA	X	PATOLOGÍA MECÁNICA	X
VIGAS	ACERO	PASTA SUPERFICIAL	X	EFLORESCENCIA	
MUROS	MORTERO (PAÑETE Y ACABADOS)	CAUSA DE LA LESION			
TANQUES	PINTURA EN VINILO	FALTA DE MANTENIMIENTO PERIÓDICO Y CONSTANTE			
PISOS	MANTO ASFÁLTICO				
OTRO: REJILLA	LÁMINA FIBROCEMENTO Y CERCHAS				
DESCRIPCION DEL ELEMENTO AFECTADO					
AFECTACION POR DETERIORO DE REJILLA PRINCIPAL BOCATOMA EMCHINAC

En estas imágenes se observó patologías comunes como la corrosión metálica, el desprendimiento y el lavado de la pasta superficial del cemento, lo que genera la exposición de los materiales.			
REFERENCIA	OPERARIOS PTAP CHINACOTA				
FECHA DE TOMA	10/09/2019

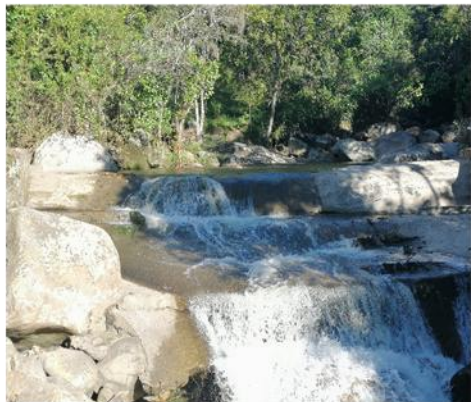
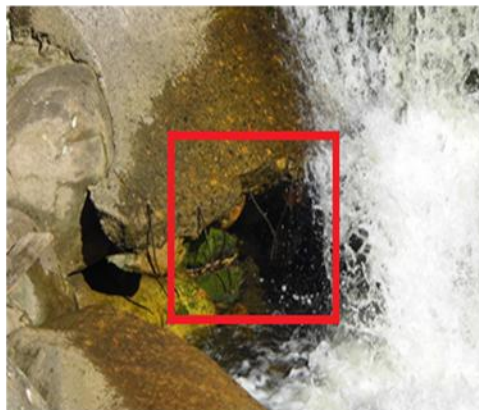
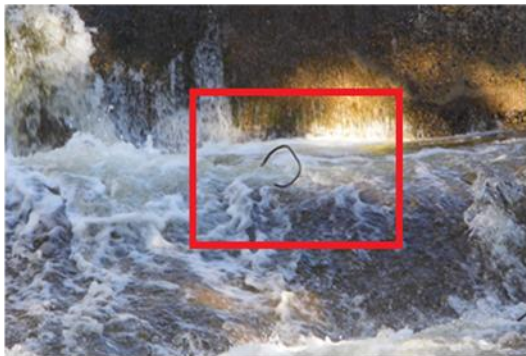
**UNIVERSIDAD FRANCISCO DE PAULA SANTANDER
PROYECTO DE GRADO**
**CLASIFICACION E IDENTIFICACIÓN
DE LESIONES**
**FICHA N° 17 FORMATO
A**

REALIZA EL ESTUDIO: JINETH PAÉZ CRIADO, ISRAEL URQUINA RAMIREZ		FECHA ESTUDIO	10/09/2019		
INFORMACION DE LA ESTRUCTURA		LESION	FISICA- MECANICA		
NOMBRE: BOCATOMA ACUEDUCTO EMCHINAC		SEVERIDAD			
LOCALIZACION: VEREDA ISCALA		ALTA	MEDIA	X	BAJA
USO: MURO (PRESA)		TEMPERATURA	16 - 25°C		
MATERIAL AFECTADO: CONCRETO REFORZADO		HUMEDAD RELATIVA	77%	PRECIPITACION	23mm - 112mm
ELEMENTO AFECTADO		TIPOLOGIA DE LA LESION			
	MATERIAL	SUST.ORGÁNICAS	X	FISURA	X
CIMENTACION	X	CONCRETO REFORZADO		PATOLOGÍA QUÍMICA	
COLUMNAS		LADRILLO		DESPRENDIMIENTO	X
VIGAS	X	ACERO	X	PATOLOGÍA MECÁNICA	X
MUROS	X	MORTERO (PAÑETE Y ACABADOS)	X	EFLORESCENCIA	
TANQUES		PINTURA EN VINILO		OTRO	
PISOS	X	MANTO ASFÁLTICO			
OTRO:		LÁMINA FIBROCEMENTO Y CERCHAS			
DESCRIPCION DEL ELEMENTO AFECTADO		CAUSA DE LA LESION			
AFECTACION POR DETERIORO BOCATOMA PRESA EMCHINAC		FALTA DE MANTENIMIENTO PERIODICO Y CONSTANTE			
FOTOGRAFÍA DEL ELEMENTO AFECTADO		LOCALIZACIÓN DE ELEMENTOS AFECTADOS

En estas imágenes fué evidente el desprendimiento de los materiales, el hormiguero, el lavado de la pasta superficial del cemento, la corrosión metálica, las fisuras. También la presencia de sustancias orgánicas como musgo			
REFERENCIA	OPERARIOS PTAP CHINACOTA				
FECHA DE TOMA	10/09/2019

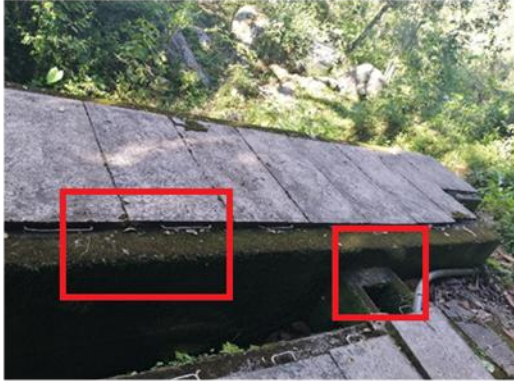
**UNIVERSIDAD FRANCISCO DE PAULA SANTANDER
PROYECTO DE GRADO**
**CLASIFICACION E IDENTIFICACION
DE LESIONES**
**FICHA N° 18 FORMATO
A**

REALIZA EL ESTUDIO: JINETH PAÉZ CRIADO, ISRAEL URQUINA RAMIREZ		FECHA ESTUDIO	10/09/2019		
INFORMACION DE LA ESTRUCTURA		LESION	FISICA- MECANICA		
NOMBRE: BOCATOMA ACUEDUCTO EMCHINAC		SEVERIDAD			
LOCALIZACION: VEREDA ISCALA		ALTA	MEDIA	X	BAJA
USO: TANQUE REVOSADOR		TEMPERATURA	16 - 25°C		
MATERIAL AFECTADO: CONCRETO REFORZADO		HUMEDAD RELATIVA	77%	PRECIPITACION	23mm - 112mm
ELEMENTO AFECTADO		TIPOLOGIA DE LA LESION			
MATERIAL		SUST.ORGÁNICAS	X	FISURA	
CIMENTACION		VARIACIÓN COLOR	X	DESPRENDIMIENTO	
COLUMNAS	X	PATOLOGÍA FÍSICA	X	PATOLOGÍA MECÁNICA	X
VIGAS	X	PASTA SUPERFICIAL		EFLORESCENCIA	
MUROS	X				
TANQUES	X				
PISOS					
OTRO:					
DESCRIPCION DEL ELEMENTO AFECTADO		CAUSA DE LA LESION			
AFECTACION POR DETERIORO DE TANQUE		FALTA DE MANTENIMIENTO			
FOTOGRAFÍA DEL ELEMENTO AFECTADO		LOCALIZACIÓN DE ELEMENTOS AFECTADOS

En las imágenes se pudo evidenciar la presencia de sustancias orgánicas como vegetación y musgo, variación de color, también se observó corrosión en las manijas de las tapas de los tanques.			
REFERENCIA	OPERARIOS PTAP CHINACOTA				
FECHA DE TOMA	10/09/2019

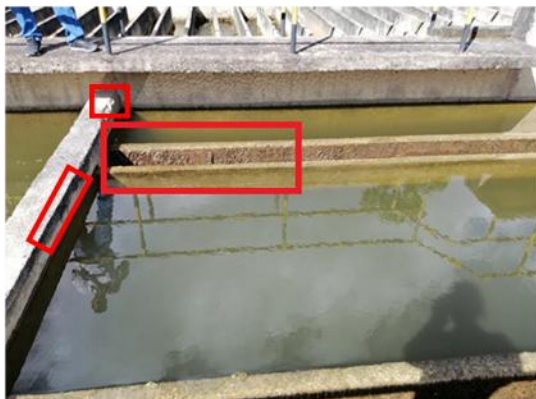
REALIZA EL ESTUDIO: JINETH PAÉZ CRIADO, ISRAEL URQUINA RAMIREZ		FECHA ESTUDIO	10/09/2019		
INFORMACION DE LA ESTRUCTURA		LESION	FISICA- MECANICA		
NOMBRE: PLANTA DE ACUEDUCTO EMCHINAC		SEVERIDAD			
LOCALIZACION: CHINACOTA		ALTA	MEDIA	X	BAJA
USO: SEDIMENTADOR 1-2		TEMPERATURA	16 - 25°C		
MATERIAL AFECTADO: CONCRETO REFORZADO		HUMEDAD RELATIVA	77%	PRECIPITACION	23mm - 112mm
ELEMENTO AFECTADO		TIPOLOGIA DE LA LESION			
MATERIAL		SUST.ORGANICAS	X	FISURA	X
CIMENTACION	CONCRETO REFORZADO	VARIACION COLOR	X	DESPRENDIMIENTO	X
COLUMNAS	LADRILLO	PATOLOGIA FISICA	X	PATOLOGIA MECANICA	X
VIGAS	ACERO	PASTA SUPERFICIAL	X	EFLORESCENCIA	
MUROS	MORTERO (PAÑETE Y ACABADOS)				
TANQUES	PINTURA EN VINILO				
PISOS	MANTO ASFALTICO				
OTRO:	LÁMINA FIBROCEMENTO Y CERCHAS				
DESCRIPCION DEL ELEMENTO AFECTADO		CAUSA DE LA LESION			
AFECTACION POR DETERIORO DEL SEDIMENTADOR PRINCIPAL BOCATOMA EMCHINAC		FALTA DE MANTENIMIENTO PERIODICO

En esta estructura se observó la presencia de sustancias orgánicas como musgos y vegetación, variación del color, desprendimiento de los materiales, hormiguero y fisuras.			
REFERENCIA	OPERARIOS PTAP CHINACOTA				
FECHA DE TOMA	10/09/2019

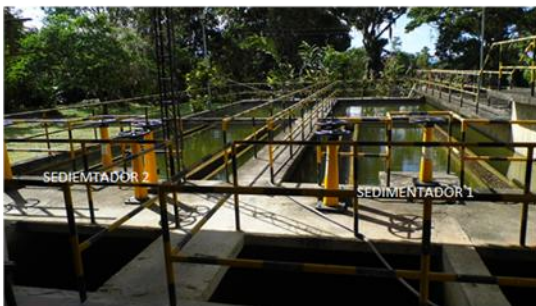
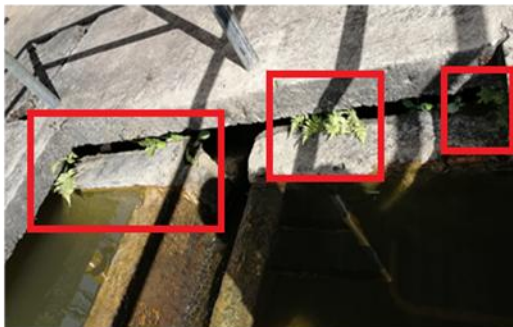
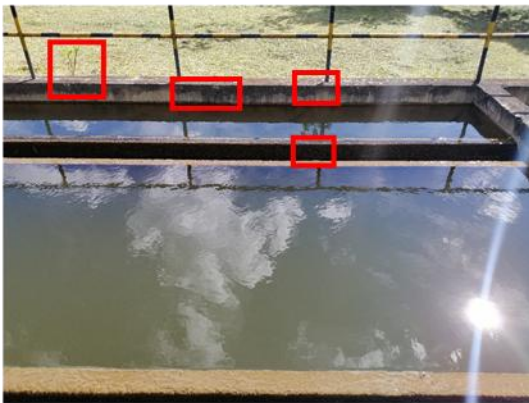
REALIZA EL ESTUDIO: JINETH PAÉZ CRIADO, ISRAEL URQUINA RAMIREZ		FECHA ESTUDIO	10/09/2019		
INFORMACION DE LA ESTRUCTURA		LESION	FISICA- MECANICA		
NOMBRE: PLANTA DE ACUEDUCTO EMCHINAC		SEVERIDAD			
LOCALIZACION: CHINACOTA		ALTA	MEDIA	X	BAJA
USO: SEDIMENTADOR 2-2		TEMPERATURA	16 - 25°C		
MATERIAL AFECTADO: CONCRETO REFORZADO		HUMEDAD RELATIVA	77%	PRECIPITACION	23mm - 112mm
ELEMENTO AFECTADO		TIPOLOGIA DE LA LESION			
MATERIAL		SUST.ORGÁNICAS	X	FISURA	X
CIMENTACION	CONCRETO REFORZADO			PATOLOGÍA QUÍMICA	X
COLUMNAS	LADRILLO	VARIACIÓN COLOR	X	DESPRENDIMIENTO	X
VIGAS	ACERO	PATOLOGÍA FÍSICA	X	PATOLOGÍA MECÁNICA	X
MUROS	MORTERO (PAÑETE Y ACABADOS)	PASTA SUPERFICIAL		EFLORESCENCIA	
TANQUES	PINTURA EN VINILO	CAUSA DE LA LESION			
PISOS	MANTO ASFÁLTICO	FALTA DE MANTENIMIENTO PERIODICO			
OTRO:	LÁMINA FIBROCEMENTO Y CERCHAS				
DESCRIPCION DEL ELEMENTO AFECTADO					
AFECTACION POR DETERIORO DEL SEDIMENTADOR PRINCIPAL BOCATOMA EMCHINAC

<p>En esta estructura se observó patologías comunes como fisuras, variación del color, sustancias orgánicas como vegetación y musgo, también se evidenció desprendimiento y hormiguero de los materiales.</p>			
REFERENCIA	OPERARIOS PTAP CHINACOTA				
FECHA DE TOMA	10/09/2019

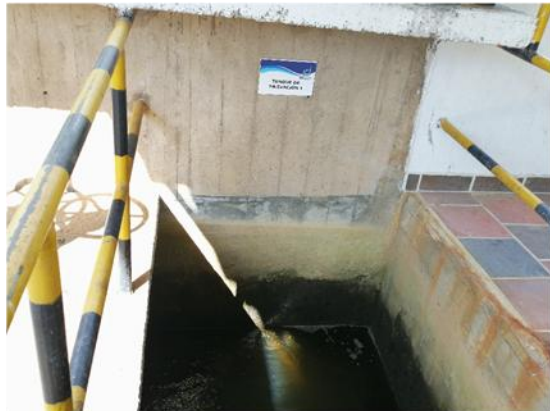
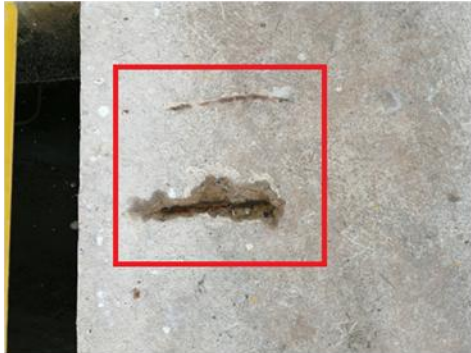
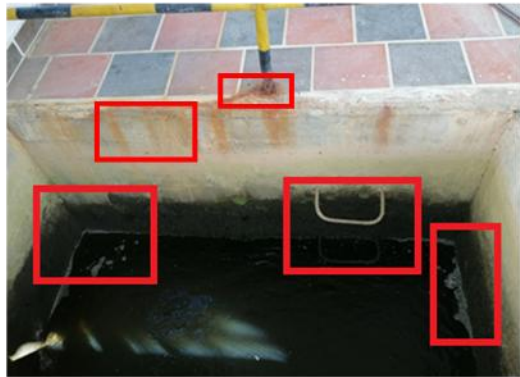
**UNIVERSIDAD FRANCISCO DE PAULA SANTANDER
PROYECTO DE GRADO**
**CLASIFICACION E IDENTIFICACIÓN
DE LESIONES**
**FICHA N° 23 FORMATO
A**

REALIZA EL ESTUDIO: JINETH PAÉZ CRIADO, ISRAEL URQUINA RAMIREZ		FECHA ESTUDIO	10/09/2019		
INFORMACION DE LA ESTRUCTURA		LESION	FISICA- MECANICA		
NOMBRE: PLANTA DE ACUEDUCTO EMCHINAC		SEVERIDAD			
LOCALIZACION: CHINACOTA		ALTA	MEDIA	X	BAJA
USO: FILTRO 1-3		TEMPERATURA	16 - 25°C	PRECIPITACION	23mm - 112mm
MATERIAL AFECTADO: CONCRETO REFORZADO		HUMEDAD RELATIVA	77%		
ELEMENTO AFECTADO		TIPOLOGIA DE LA LESION			
MATERIAL		SUST.ORGÁNICAS	X	FISURA	
CIMENTACION	CONCRETO REFORZADO			PATOLOGÍA QUÍMICA	
COLUMNAS	LADRILLO	VARIACIÓN COLOR	X	DESPRENDIMIENTO	
VIGAS	ACERO	PATOLOGÍA FÍSICA	X	PATOLOGÍA MECÁNICA	X
MUROS	MORTERO (PAÑETE Y ACABADOS)	PASTA SUPERFICIAL	X	EFLORESCENCIA	
TANQUES	PINTURA EN VINILO			HORMIGUERO	
PISOS	MANTO ASFÁLTICO			OTRO	
OTRO:	LÁMINA FIBROCEMENTO Y CERCHAS	CAUSA DE LA LESION			
DESCRIPCION DEL ELEMENTO AFECTADO		FALTA DE MANTENIMIENTO PERIODICO			
AFECTACION POR DETERIORO EN FILTROS EMCHINAC

En las imágenes se observó corrosión en las escaleras y en las barandas, se presenció lavado de la pasta superficial del cemento en el suelo, sustancias orgánicas como musgo, variación del color y efloroscencias.			
REFERENCIA	OPERARIOS PTAP CHINACOTA				
FECHA DE TOMA	10/09/2019

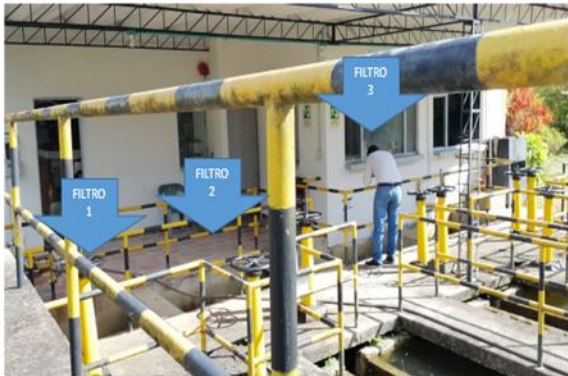
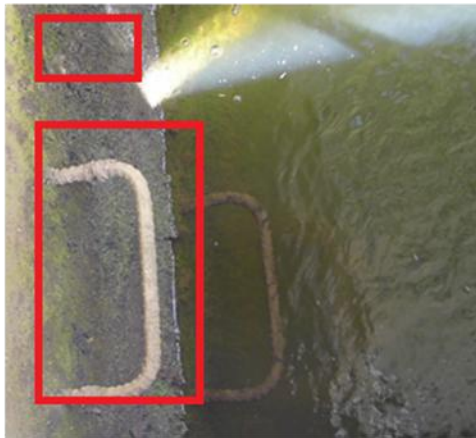
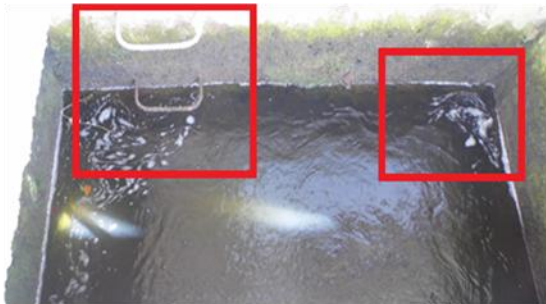
REALIZA EL ESTUDIO: JINETH PAÉZ CRIADO, ISRAEL URQUINA RAMIREZ		FECHA ESTUDIO	10/09/2019		
INFORMACION DE LA ESTRUCTURA		LESION	FISICA- MECANICA		
NOMBRE: PLANTA DE ACUEDUCTO EMCHINAC		SEVERIDAD			
LOCALIZACION: CHINACOTA		ALTA	MEDIA	X	BAJA
USO: FILTRO 2-3		TEMPERATURA	16 - 25°C		
MATERIAL AFECTADO: CONCRETO REFORZADO		HUMEDAD RELATIVA	77%	PRECIPITACION	23mm - 112mm
ELEMENTO AFECTADO		TIPOLOGIA DE LA LESION			
MATERIAL		SUST.ORGANICAS	X	FISURA	PATOLOGIA QUIMICA
CIMENTACION	CONCRETO REFORZADO	VARIACION COLOR	X	DESPRENDIMIENTO	CORROSION
COLUMNAS	LADRILLO	PATOLOGIA FISICA	X	PATOLOGIA MECANICA	X
VIGAS	ACERO	PASTA SUPERFICIAL		EFLORESCENCIA	HORMIGUERO
MUROS	MORTERO (PAÑETE Y ACABADOS)				OTRO
TANQUES	PINTURA EN VINILO	CAUSA DE LA LESION			
PISOS	MANTO ASFALTICO	FALTA DE MANTENIMIENTO PERIODICO			
OTRO:	LÁMINA FIBROCEMENTO Y CERCHAS				
DESCRIPCION DEL ELEMENTO AFECTADO					
AFECTACION POR DETERIORO EN FILTROS EMCHINAC

<p>En las imágenes se logró evidenciar patologías comunes como sustancias orgánicas como el musgo, se observó también corrosión en las escaleras y variación del color en los muros.</p>
REFERENCIA	OPERARIOS PTAP CHINACOTA
FECHA DE TOMA	10/09/2019

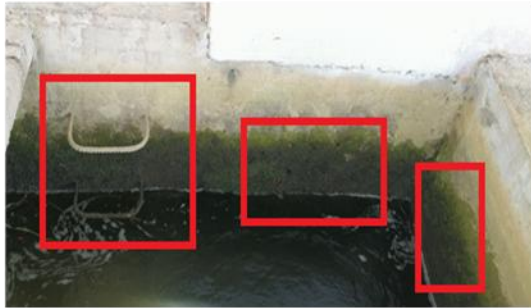
**UNIVERSIDAD FRANCISCO DE PAULA SANTANDER
PROYECTO DE GRADO**
**CLASIFICACION E IDENTIFICACION
DE LESIONES**
**FICHA N° 25 FORMATO
A**

REALIZA EL ESTUDIO: JINETH PAÉZ CRIADO, ISRAEL URQUINA RAMIREZ		FECHA ESTUDIO	10/09/2019		
INFORMACION DE LA ESTRUCTURA		LESION	FISICA- MECANICA		
NOMBRE: PLANTA DE ACUEDUCTO EMCHINAC		SEVERIDAD			
LOCALIZACION: CHINACOTA		ALTA	MEDIA	<input checked="" type="checkbox"/>	BAJA
USO: FILTRO 3-3		TEMPERATURA	16 - 25°C		PRECIPITACION
MATERIAL AFECTADO: CONCRETO REFORZADO		HUMEDAD RELATIVA	77%		23mm - 112mm
ELEMENTO AFECTADO		TIPOLOGIA DE LA LESION			
MATERIAL		SUST.ORGÁNICAS	<input checked="" type="checkbox"/>	FISURA	<input checked="" type="checkbox"/>
CIMENTACION	CONCRETO REFORZADO	<input checked="" type="checkbox"/>	DESPRENDIMIENTO	<input checked="" type="checkbox"/>	PATOLOGIA QUÍMICA
COLUMNAS	LADRILLO	<input checked="" type="checkbox"/>	PATOLOGIA MECÁNICA	<input checked="" type="checkbox"/>	CORROSIÓN
VIGAS	ACERO	<input checked="" type="checkbox"/>	EFLORESCENCIA	<input checked="" type="checkbox"/>	HORMIGUERO

En esta estructura se evidenció fotográficamente fisuras, sustancias orgánicas como musgo, variación del color, corrosión metálica en las escaleras.			
REFERENCIA	OPERARIOS PTAP CHINACOTA				
FECHA DE TOMA	10/09/2019

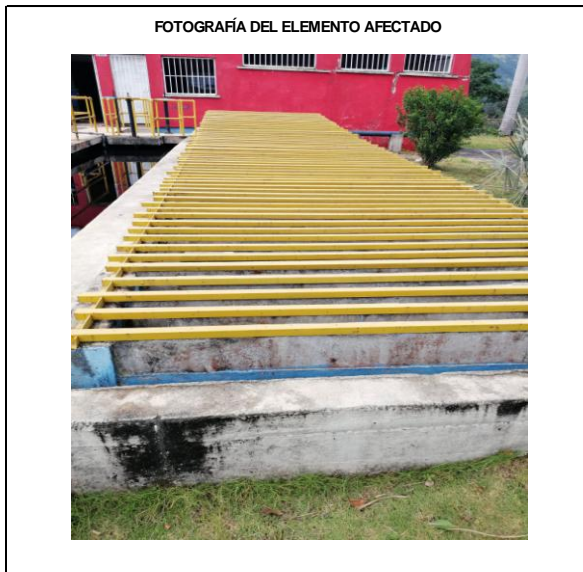
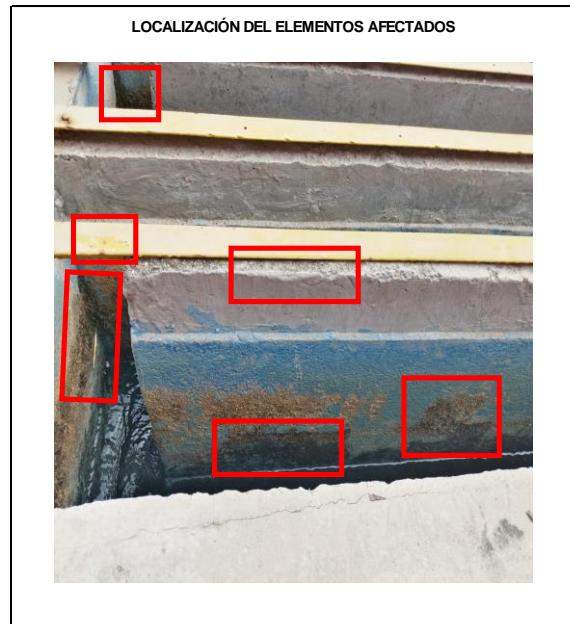
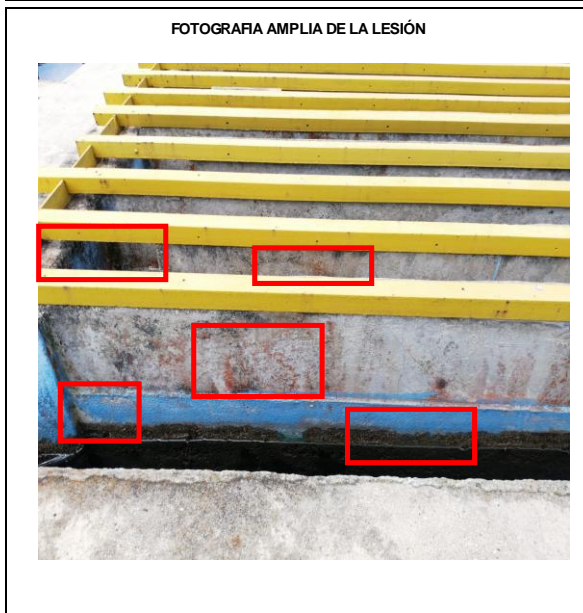
REALIZA EL ESTUDIO: PLANTA DE ACUEDUCTO DURANIA NORTE DE SANTANDER	
INFORMACION DE LA ESTRUCTURA	
NOMBRE: PLANTA DE ACUEDUCTO DURANIA	
LOCALIZACION: DURANIA	
USO: FLOCULADOR	
MATERIAL AFECTADO: CONCRETO REFORZADO - ACERO	
ELEMENTO AFECTADO	MATERIAL
CIMENTACION	CONCRETO REFORZADO
COLUMNAS	LADRILLO
VIGAS	ACERO
MUROS	MORTERO (PAÑETE Y ACABADOS)
TANQUES	PINTURA EN VINILO
PIOS	MANTO ASFALTICO
OTRO:	LÁMINA FIBROCEMENTO Y CERCHAS
DESCRIPCION DEL ELEMENTO AFECTADO	
AFECTACION POR DETERIORO DEL FLOCULADOR

FECHA ESTUDIO	20/09/2019		
LESION	FISICA - QUIMICA		
SEVERIDAD			
ALTA		MEDIA	X BAJA
TEMPERATURA	17-26°C	PRECIPITACION	8.3 - 17.2 mm
HUMEDAD	87%	AMBIENTE	
TIPOLOGIA DE LA LESION			
SUST.ORGANICAS	X	FISURA	X
VARIACION COLOR	X	DESPRENDIMIENTO	X
PATOLOGIA FISICA	X	PATOLOGIA MECANICA	X
PASTA SUPERFICIAL	X	EFLORESCENCIA	X
		PATOLOGIA QUIMICA	X
		CORROSION	X
		HORMIGUERO	X
		OTRO	
CAUSA DE LA LESION			
FALTA DE MANTENIMIENTO CONSTANTE Y PERIODICO

En esta estructura hidráulica como lo es el floculador, se observaron patologías como la variación del color, había mucha presencia de musgo. También fue evidente las efloroscencias y la corrosión de esta estructura. Todo causado por la falta de mantenimiento.

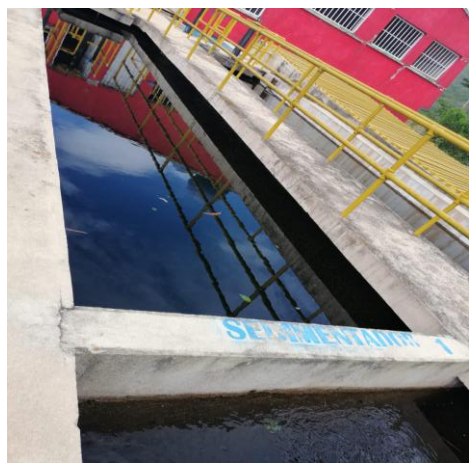
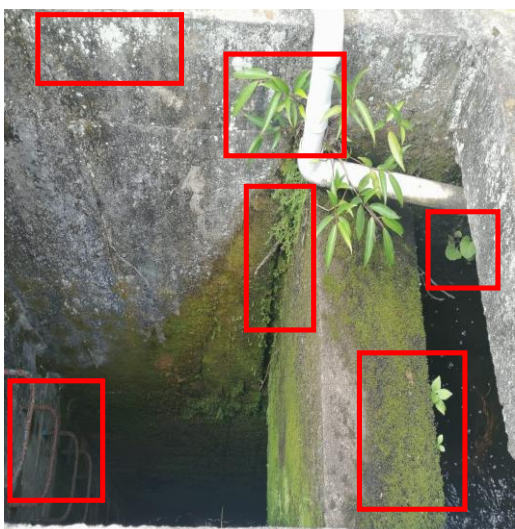
**UNIVERSIDAD FRANCISCO DE PAULA SANTANDER
PROYECTO DE GRADO**
**CLASIFICACION E IDENTIFICACION
DE LESIONES**
**FICHA N° 26 FORMATO
A**

REALIZA EL ESTUDIO: PLANTA DE ACUEDUCTO DURANIA NORTE DE SANTANDER		FECHA ESTUDIO	20/09/2019				
INFORMACION DE LA ESTRUCTURA		LESION	FISICA - QUIMICA				
NOMBRE: PLANTA DE ACUEDUCTO DURANIA		SEVERIDAD					
LOCALIZACION: DURANIA		ALTA		MEDIA	X	BAJA	
USO: SEDIMENTADOR 1		TEMPERATURA	17-26°C	PRECIPITACION	8.3 - 17.2 mm		
MATERIAL AFECTADO: CONCRETO REFORZADO		HUMEDAD	87%	AMBIENTE			
ELEMENTO AFECTADO		TIPOLOGIA DE LA LESION					
MATERIAL		SUST.ORGANICAS	X	FISURA	X	PATOLOGIA QUIMICA	X
CIMENTACION	CONCRETO REFORZADO	VARIACION COLOR	X	DESPRENDIMIENTO		CORROSION	X
COLUMNAS	LADRILLO	PATOLOGIA FISICA	X	PATOLOGIA MECANICA	X	HORMIGUERO	X
VIGAS	ACERO	PASTA SUPERFICIAL	X	EFLORESCENCIA	X	OTRO	
MUROS	X	CAUSA DE LA LESION					
TANQUES	X	FALTA DE MANTENIMIENTO CONSTANTE Y PERIODICO					
PISOS	X						
OTRO:	LÁMINA FIBROCEMENTO Y CERCHAS						
DESCRIPCION DEL ELEMENTO AFECTADO							
AFECTACION POR DETERIORO DEL SEDIMENTADOR 1

DESCRIPCION DE LAS PATOLOGIAS ENCONTRADAS <p>Como se evidenció en esta estructura, las patologías muy comunes como sustancias orgánicas como vegetación y musgos, fue clara la variación de color, las fisuras y las eflorescencias observadas. También se observó corrosión en la escalera.</p>
REFERENCIA	OPERARIOS PTAP DURANIA
FECHA DE TOMA	20/09/2019

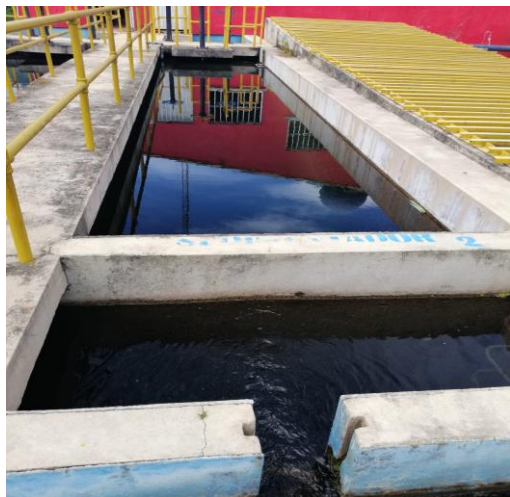
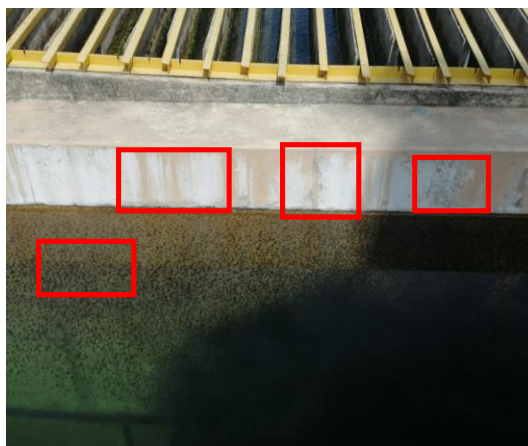
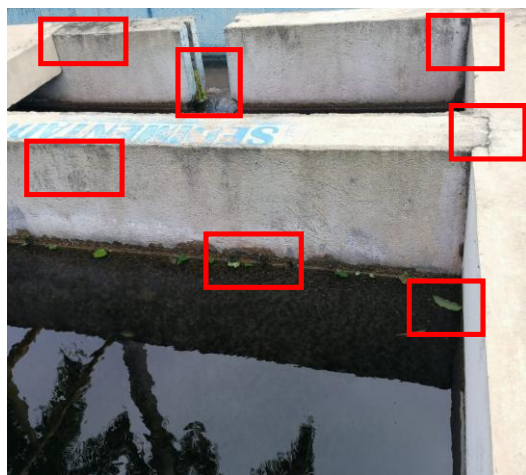
REALIZA EL ESTUDIO: PLANTA DE ACUEDUCTO DURANIA NORTE DE SANTANDER	
INFORMACION DE LA ESTRUCTURA	
NOMBRE: PLANTA DE ACUEDUCTO DURANIA	
LOCALIZACION: DURANIA	
USO: SEDIMENTADOR 2	
MATERIAL AFECTADO: CONCRETO REFORZADO	
ELEMENTO AFECTADO	MATERIAL
IMENTACION	CONCRETO REFORZADO
COLUMNAS	LADRILLO
VIGAS	ACERO
MUROS	MORTERO (PAÑETE Y ACABADOS)
TANQUES	PINTURA EN VINILO
PSOS	MANTO ASFALTICO
OTRO:	LÁMINA FIBROCEMENTO Y CERCHAS
DESCRIPCION DEL ELEMENTO AFECTADO	
AFECTACION POR DETERIORO DEL SEDIMENTADOR 2

FECHA ESTUDIO	20/09/2019		
LESION	FISICA - QUIMICA		
SEVERIDAD			
ALTA		MEDIA	X BAJA
TEMPERATURA	17-26°C	PRECIPITACION	8.3 - 17.2 mm
HUMEDAD	87%	AMBIENTE	
TIPOLOGIA DE LA LESION			
SUST.ORGANICAS	X	FISURA	X
VARIACION COLOR	X	DESPRENDIMIENTO	
PATOLOGIA FISICA	X	PATOLOGIA MECANICA	X
PASTA SUPERFICIAL	X	EFLORESCENCIA	X
		PATOLOGIA QUIMICA	X
		CORROSION	X
		HORMIGUERO	X
		OTRO	
CAUSA DE LA LESION			
FALTA DE MANTENIMIENTO CONSTANTE Y PERIODICO

En estas imágenes se pudo evidenciar patologías muy comunes como sustancias orgánicas como hojas de árbol y musgo. Se apreciaron fisuras, variación del color y eflorescencias. Fue notorio el poco mantenimiento de la estructura.

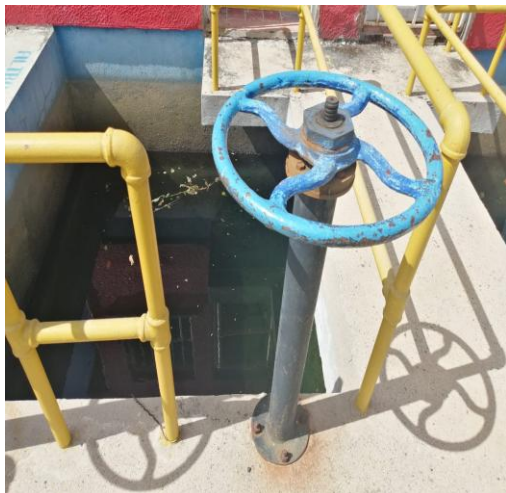
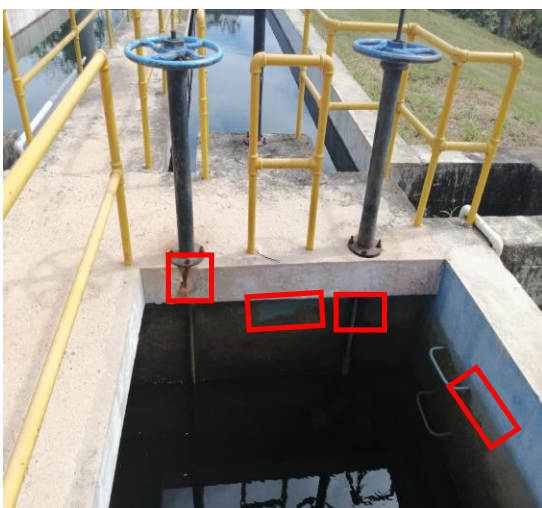
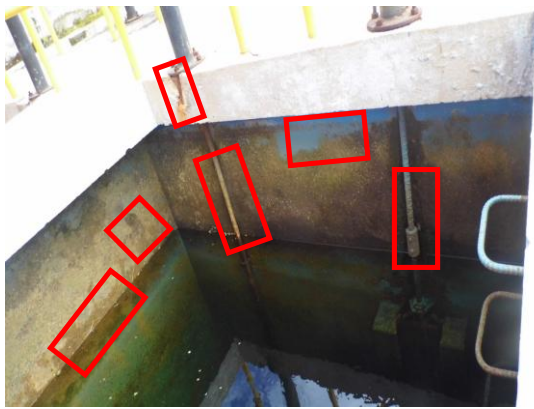
**UNIVERSIDAD FRANCISCO DE PAULA SANTANDER
PROYECTO DE GRADO**
**CLASIFICACION E IDENTIFICACION
DE LESIONES**
**FICHA N° 29 FORMATO
A**

REALIZA EL ESTUDIO: PLANTA DE ACUEDUCTO DURANIA NORTE DE SANTANDER		FECHA ESTUDIO	20/09/2019				
INFORMACION DE LA ESTRUCTURA		LESION	FISICA - QUIMICA				
NOMBRE: PLANTA DE ACUEDUCTO DURANIA		SEVERIDAD					
LOCALIZACION: DURANIA		ALTA		MEDIA	X	BAJA	
USO: FILTRO 2		TEMPERATURA	17-26°C	PRECIPITACION	8.3 - 17.2 mm		
MATERIAL AFECTADO: CONCRETO REFORZADO		HUMEDAD	87%	AMBIENTE			
ELEMENTO AFECTADO		TIPOLOGIA DE LA LESION					
MATERIAL		SUST.ORGANICAS	X	FISURA	X	PATOLOGIA QUIMICA	X
CIMENTACION	CONCRETO REFORZADO	VARIACION COLOR	X	DESPRENDIMIENTO		CORROSION	X
COLUMNAS	LADRILLO	PATOLOGIA FISICA	X	PATOLOGIA MECANICA	X	HORMIGUERO	X
VIGAS	ACERO	PASTA SUPERFICIAL	X	EFLORESCENCIA	X	OTRO	
MUROS	MORTERO (PAÑETE Y ACABADOS)	CAUSA DE LA LESION					
TANQUES	PINTURA EN VINILO	FALTA DE MANTENIMIENTO CONSTANTE Y PERIODICO					
PISOS	MANTO ASFALTICO						
OTRO:	LAMINA FIBROCEMENTO Y CERCHAS						
DESCRIPCION DEL ELEMENTO AFECTADO

AFECTACION POR DETERIORO DEL FILTRO 2

<p>Se pudo observar en estas imágenes que las patologías más comunes, son la variación de color, la presencia de musgo, el lavado de la pasta superficial del cemento. También fue claro la exposición a la que se encuentra el hierro por la fisura presente y por la falta de mantenimiento para prevenirlo.</p>
REFERENCIA	OPERARIOS PTAP DURANIA
FECHA DE TOMA	20/09/2019

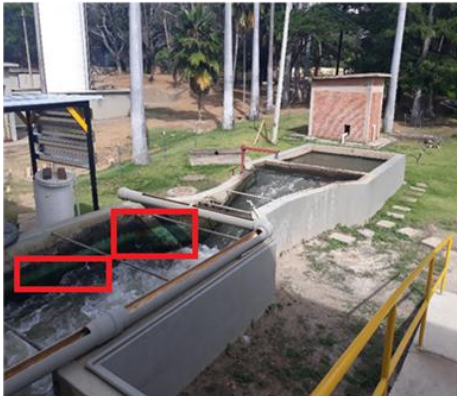
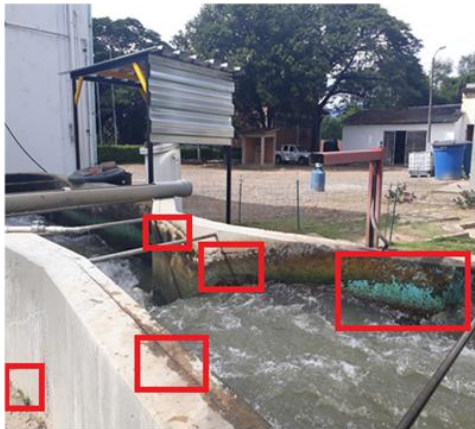
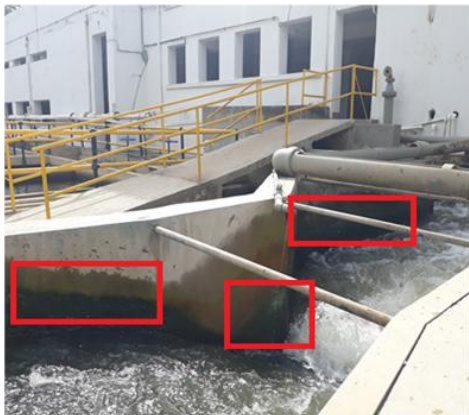
REALIZA EL ESTUDIO: JINETH PAÉZ CRIADO, ISRAEL URQUINA RAMIREZ		FECHA ESTUDIO	11/09/2019	
INFORMACION DE LA ESTRUCTURA		LESION	FISICA - QUIMICA	
NOMBRE: PLANTA DE ACUEDUCTO CÚCUTA PATP PORTICO		SEVERIDAD		
LOCALIZACION: VEREDA EL PORTICO- CÚCUTA		ALTA	MEDIA	BAJA
USO: CANALETA PARSHALL		TEMPERATURA	20 -32°C	PRECIPITACIÓN
MATERIAL AFECTADO: CONCRETO REFORZADO		HUMEDAD	71%	34.9 - 147.7 mm
ELEMENTO AFECTADO		TIPOLOGIA DE LA LESION		
CIMENTACION	<input type="checkbox"/>	CONCRETO REFORZADO	<input checked="" type="checkbox"/>	PATOLOGÍA QUÍMICA
COLUMNAS	<input type="checkbox"/>	LADRILLO	<input type="checkbox"/>	CORROSIÓN
VIGAS	<input type="checkbox"/>	ACERO	<input type="checkbox"/>	HORMIGUERO
MUROS	<input checked="" type="checkbox"/>	MORTERO (PAÑETE Y ACABADOS)	<input checked="" type="checkbox"/>	OTRO
TANQUES	<input type="checkbox"/>	PINTURA EN VINILO	<input type="checkbox"/>	
PISOS	<input type="checkbox"/>	MANTO ASFÁLTICO	<input type="checkbox"/>

OTRO:	<input type="checkbox"/>	LÁMINA FIBROCEMENTO Y CERCHAS	<input type="checkbox"/>	
DESCRIPCION DEL ELEMENTO AFECTADO		CAUSA DE LA LESION		
AFECTACION POR DETERIORO DE LA CANALETA PARSHALL		FALTA DE MANTENIMIENTO CONSTANTE Y PERIÓDICO		
FOTOGRAFÍA DEL ELEMENTO AFECTADO		LOCALIZACIÓN DEL ELEMENTOS AFECTADOS

En estas imágenes fue evidente la presencia de sustancias orgánicas como el musgo y vegetación, la variación de color y las fisuras. También se observó eflorescencias y hormiguero en la estructura.		
REFERENCIA	OPERARIOS PTAP CÚCUTA EL PORTICO			
FECHA DE TOMA	11/09/2019

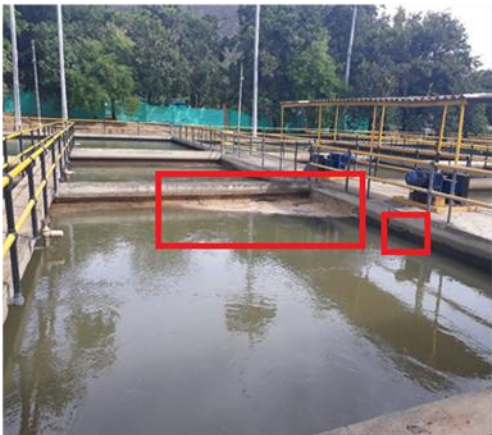
REALIZA EL ESTUDIO: JINETH PAÉZ CRIADO, ISRAEL URQUINA RAMIREZ		FECHA ESTUDIO	11/09/2019		
INFORMACION DE LA ESTRUCTURA		LESION	FISICA - QUIMICA		
NOMBRE: PLANTA DE ACUEDUCTO CÚCUTA PATP PORTICO		SEVERIDAD			
LOCALIZACION: VEREDA EL PORTICO- CÚCUTA		ALTA	MEDIA	X	BAJA
USO: ZONA FLOCULACION		TEMPERATURA	20 -32°C	PRECIPITACION	34.9 - 147.7 mm
MATERIAL AFECTADO: CONCRETO REFORZADO - ACERO		HUMEDAD	71%		
ELEMENTO AFECTADO		TIPOLOGIA DE LA LESION			
MATERIAL		SUST.ORGÁNICAS	X	FISURA	X
CIMENTACION	CONCRETO REFORZADO	VARIACION COLOR	X	DESPRENDIMIENTO	X
COLUMNAS	LADRILLO	PATOLOGIA FISICA	X	PATOLOGIA MECÁNICA	X
VIGAS	ACERO	PASTA SUPERFICIAL	X	EFLORESCENCIA	X
MUROS	MORTERO (PAÑETE Y ACABADOS)	PATOLOGIA QUIMICA			
TANQUES	PINTURA EN VINILO	CORROSION			
PISOS	MANTO ASFÁLTICO	HORMIGUERO			
OTRO:	LÁMINA FIBROCEMENTO Y CERCHAS	OTRO			
DESCRIPCION DEL ELEMENTO AFECTADO		CAUSA DE LA LESION			
AFECTACION POR DETERIORO DEL FLOCULADOR		FALTA DE MANTENIMIENTO CONSTANTE Y PERIÓDICO

En esta estructura se evidenció patologías comunes como fisuras, sustancias orgánicas como musgos y variación de color, también se observó corrosión y eflorescencias.			
REFERENCIA	OPERARIOS PTAP CÚCUTA EL PORTICO				
FECHA DE TOMA	11/09/2019

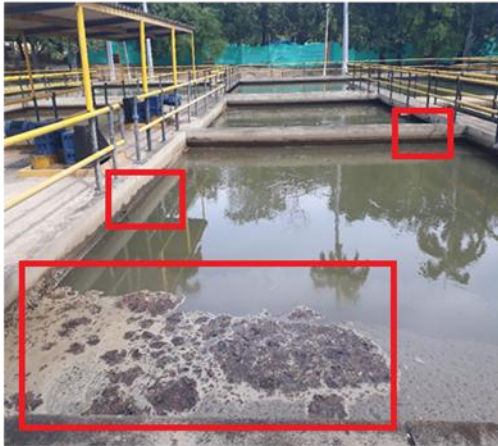
REALIZA EL ESTUDIO: JINETH PAÉZ CRIADO, ISRAEL URQUINA RAMIREZ		FECHA ESTUDIO	11/09/2019		
INFORMACION DE LA ESTRUCTURA		LESION	FISICA - QUIMICA		
NOMBRE: PLANTA DE ACUEDUCTO CÚCUTA PATP PORTICO		SEVERIDAD			
LOCALIZACION: VEREDA EL PORTICO- CÚCUTA		ALTA	X	MEDIA	BAJA
USO: ZONA FLOCULACION		TEMPERATURA	20 -32°C		PRECIPITACION
MATERIAL AFECTADO: CONCRETO REFORZADO - ACERO		HUMEDAD	71%		34.9 - 147.7 mm
ELEMENTO AFECTADO		TIPOLOGIA DE LA LESION			
	MATERIAL	SUST.ORGÁNICAS	X	FISURA	X
CIMENTACION	X	CONCRETO REFORZADO			PATOLOGÍA QUÍMICA
COLUMNAS		LADRILLO	X	DESPRENDIMIENTO	X
VIGAS		ACERO	X	PATOLOGÍA MECÁNICA	X
MUROS	X	MORTERO (PAÑETE Y ACABADOS)	X	EFLORESCENCIA	OTRO
TANQUES	X	PINTURA EN VINILO			
PISOS	X	MANTO ASFÁLTICO			
OTRO:		LÁMINA FIBROCEMENTO Y CERCHAS			
DESCRIPCION DEL ELEMENTO AFECTADO		CAUSA DE LA LESION			
AFECTACION POR DETERIORO DEL FLOCULADOR		FALTA DE MANTENIMIENTO CONSTANTE Y PERIÓDICO			
FOTOGRAFÍA DEL ELEMENTO AFECTADO		LOCALIZACIÓN DEL ELEMENTOS AFECTADOS

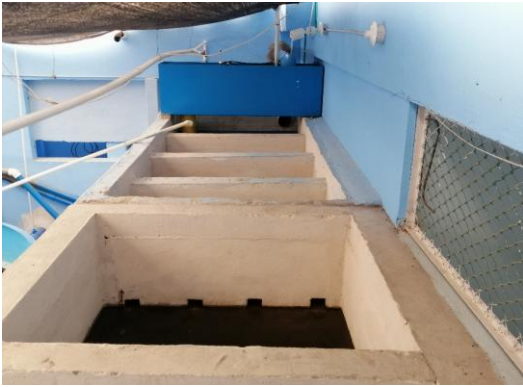
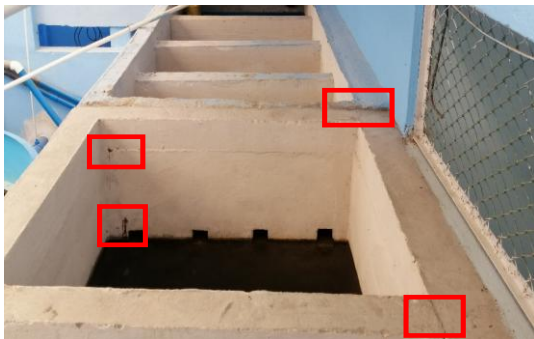
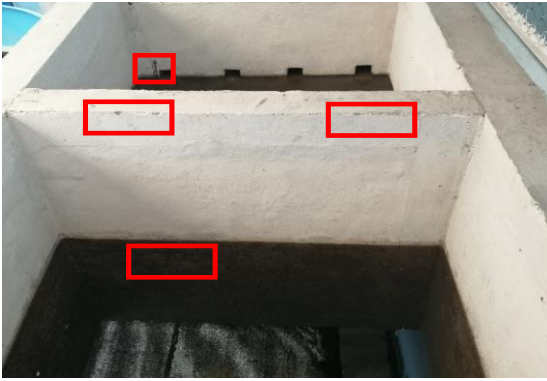
REALIZA EL ESTUDIO: PLANTA DE ACUEDUCTO COMPACTA ADAMIUAIN OCAÑA NORTE DE S		FECHA ESTUDIO	25/09/2019	
INFORMACION DE LA ESTRUCTURA		LESION	FISICA - QUIMICA	
NOMBRE: PLANTA DE ACUEDUCTO COMPACTA ADAMIUAIN		SEVERIDAD		
LOCALIZACION: OCAÑA		ALTA	MEDIA	BAJA
USO: TANQUE FLOCULADOR				X
MATERIAL AFECTADO: CONCRETO REFORZADO		TEMPERATURA	16 - 26 °C	PRECIPITACION
		HUMEDAD RELATIVA	61%	AMBIENTE
		TIPOLOGIA DE LA LESION		
ELEMENTO AFECTADO		SUST.ORGANICAS	x	FISURA
		VARIACION COLOR	x	DESPRENDIMIENTO
		PATOLOGIA FISICA		PATOLOGIA MECANICA
		PASTA SUPERFICIAL		EFLORESCENCIA
		CAUSA DE LA LESION		
MATERIAL		FALTA DE MANTENIMIENTO		
CIMENTACION		CONCRETO REFORZADO	X	PATOLOGIA QUIMICA
COLUMNAS		LADRILLO		CORROSION
VIGAS	X	ACERO		HORMIGUERO
MUROS	X	MORTERO (PAÑETE Y ACABADOS)	X	OTRO
TANQUES		PINTURA EN VINILO	X	
PISOS		MANTO ASFALTICO		
OTRO:		LAMINA FIBROCEMENTO Y CERCHAS		
DESCRIPCION DEL ELEMENTO AFECTADO				
AFECTACION POR DETERIORO DEL FLOCULADOR

En las imágenes se observó patologías comunes como variación de color, sustancias orgánicas como musgo, una fisura y se apreció un desprendimiento del material.		
REFERENCIA	OPERARIOS PTAP COMPACTA ADAMIUAN			
FECHA DE TOMA	25/09/2019

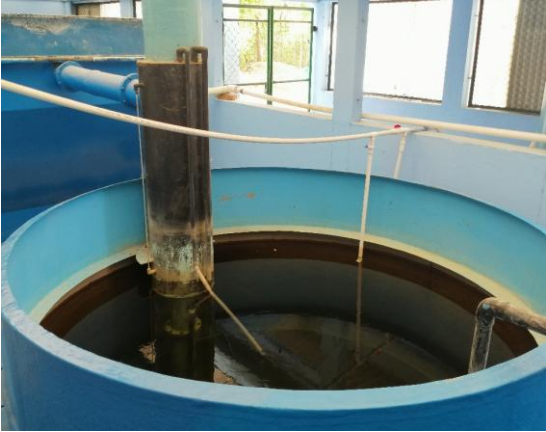
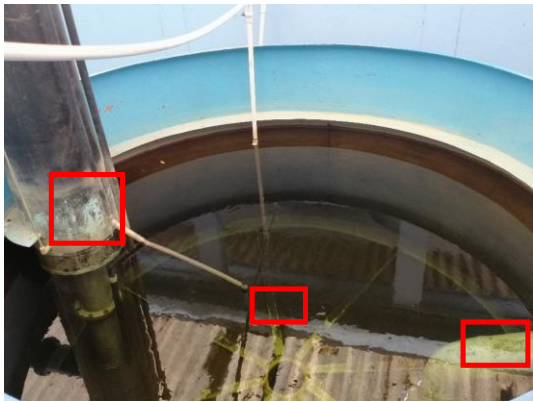
MUROS	<input type="checkbox"/>	MORTERO (PAÑETE Y ACABADOS)	<input type="checkbox"/>	EFLORESCENCIA	<input type="checkbox"/>
TANQUES	<input checked="" type="checkbox"/>	PINTURA IMPERMEABILIZANTE	<input checked="" type="checkbox"/>	CORROSION	<input checked="" type="checkbox"/>
PIOS	<input type="checkbox"/>	MANTO ASFALTICO	<input type="checkbox"/>	HORMIGUERO	<input type="checkbox"/>
OTRO: PLASTICO REFORZADO	<input type="checkbox"/>	LÁMINA FIBROCEMENTO Y CERCHAS	<input type="checkbox"/>	OTRO	<input type="checkbox"/>
DESCRIPCION DEL ELEMENTO AFECTADO		CAUSA DE LA LESION			
AFECTACION POR DETERIORO DEL TANQUE FILTRO		FALTA DE MANTENIMIENTO O CAMBIO DE MATERIAL

DESCRIPCION DE LAS PATOLOGIAS ENCONTRADAS <p>Se presenció una variación del color en la tubería, junto con sustancias orgánicas como musgo, también se observó corrosión en la parte inferior y desgaste en las paredes. El filtro consta de tres capas grava, arena y carbón mineral.</p>

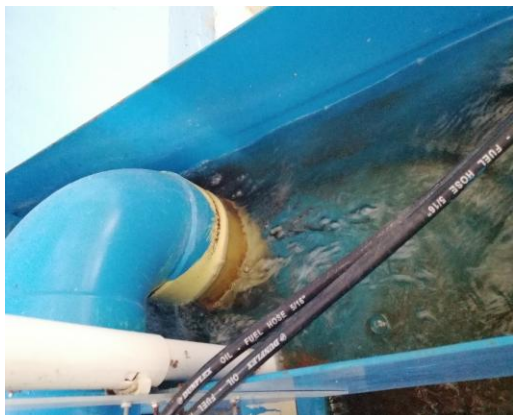
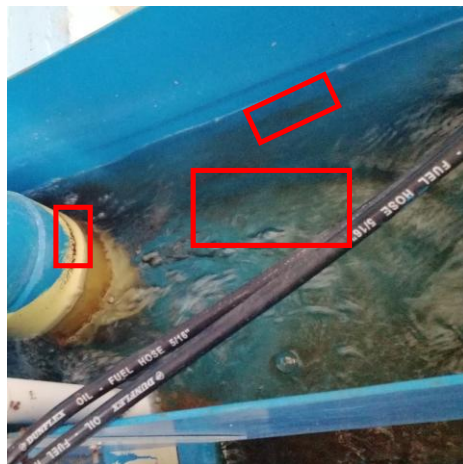
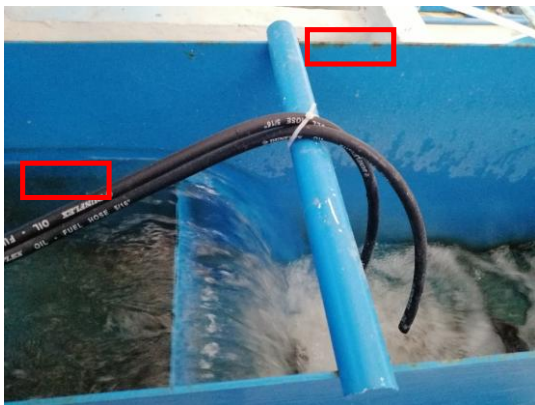
**UNIVERSIDAD FRANCISCO DE PAULA SANTANDER
PROYECTO DE GRADO**
**CLASIFICACION E IDENTIFICACIÓN
DE LESIONES**
**FICHA N° 40 FORMATO
A**

Esta estructura se encontró en un buen estado debido al mantenimiento periódico al que es sometido, por eso las patologías que se presentaron fueron sustancias orgánicas como musgo y corrosión en las paredes de la estructura.			
REFERENCIA	OPERARIOS PTAP COMPACTA A DAMIUAIN				
FECHA DE TOMA	25/09/2019
