SEGUIMIENTO Y CONTROL A LA CALIDAD DEL AGUA DE LAS EMPRESAS
PRESTADORAS DEL SERVICIO DE AGUA POTABLE EN LOS MUNICIPIOS DE LOS
PATIOS Y VILLA DEL ROSARIO DEL DEPARTAMENTO NORTE DE SANTANDER

HENRI ALEXANDER LEAL SÁNCHEZ

UNIVERSIDAD FRANCISCO DE PAULA SANTANDER
FACULTAD DE CIENCIAS AGRARIAS Y DEL AMBIENTE
PLAN DE ESTUDIOS DE BIOTECNOLÓGICA
SAN JOSÉ DE CÚCUTA

2022

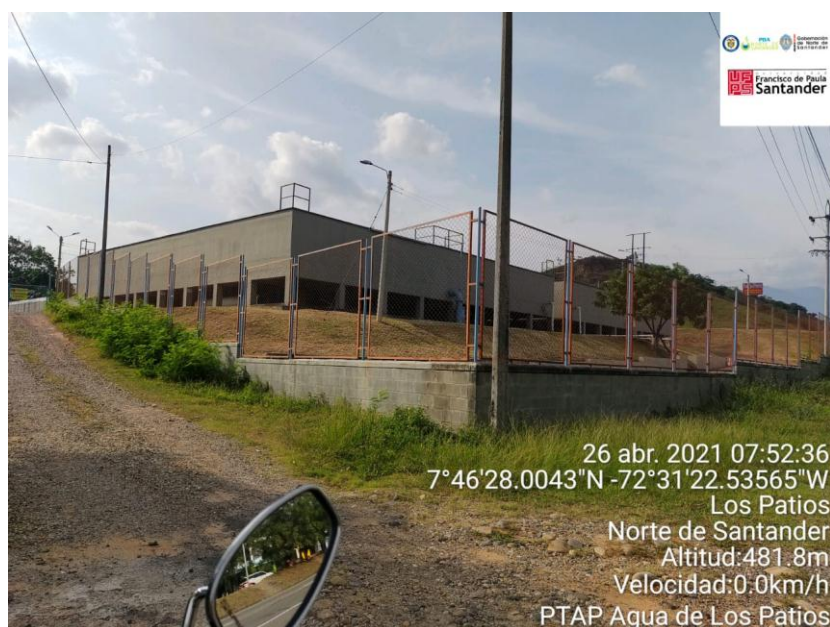
Figura 7. Planta de tratamiento los Vados (Agua de Los Patios)

La planta de tratamiento los Vados está diseñada para un caudal de 140 l/s en el momento estaba tratando el caudal máximo las 24 horas del día, la planta atiende 192808 usuarios, atendiendo el 92% de la población urbana del municipio, la prestación del servicio se da por medio de turnos con un índice de continuidad de 24 horas por día.

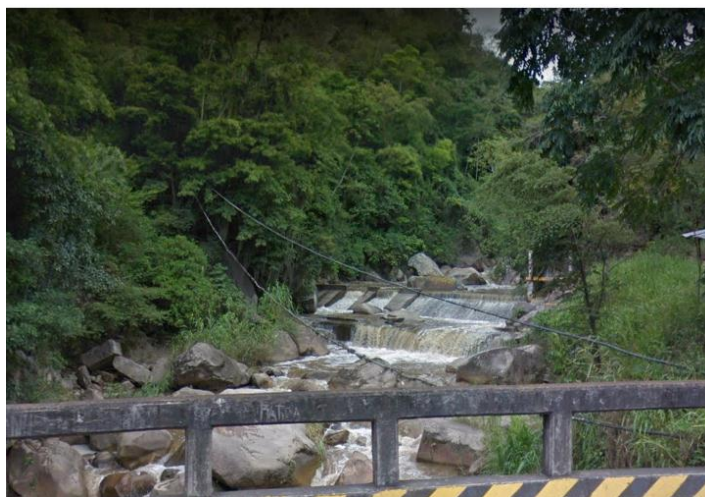
Figura 8. Bocatoma (Agua de Los Patios)

La fuente de abastecimiento se realiza de la quebrada la Honda por medio de una bocatoma lateral que conduce el caudal a la cámara de recolección que cuenta con rejilla que elimina materiales flotantes, los excesos son descargados en la fuente hídrica, en la bocatoma las posibles fuentes de contaminación se dan por material vegetal, residuos que puedan ser descargados en la misma ya que la estructura está ubicada a 10 metros de la vía principal Cúcuta- Pamplona, en el lugar funciona un estadero, la estructura es utilizada como balneario por turistas y ciclistas, otra posible fuente de contaminación se puede relacionar con la construcción de la doble calzada de la vía anteriormente mencionada que realiza obras civiles en el lugar, cabe resaltar que las construcciones cumplen con todos los protocolos como señalización, barreras y equipos de respuesta inmediata si se llegara a presentar alguna alteración en la zona.

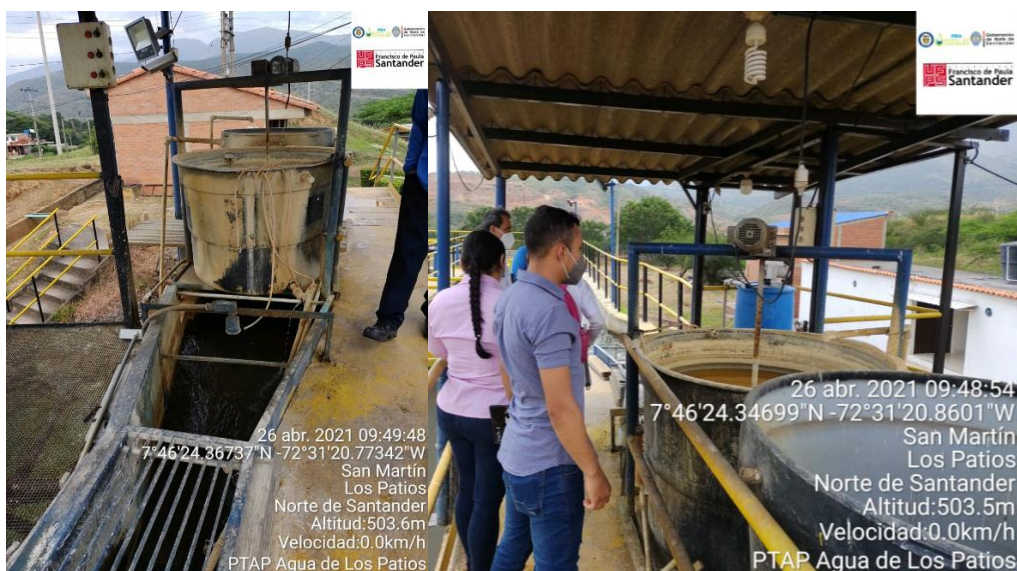
Figura 9. Mezcla rápida (Agua de Los Patios)

El transporte del agua cruda desde el desarenador hasta la planta de tratamiento se realiza por medio de una tubería de conducción una de AC de 14' de diámetro que transporta el 92% del agua a la PTAP, el sistema de conducción presenta daños en algunas tuberías y accesorios no están protegidas lo cual es una posible fuente de contaminación, cuentan con válvulas de purga y ventosa, presentan posibles fuentes de contaminación en los accesorios que pueden fallar debido a las condiciones del terreno.

La planta de tratamiento de agua potable es de tipo Convencional. Cuenta con todos los procesos de potabilización (mezcla rápida, coagulación, floculación, sedimentación, filtración y cloración). Se emplea Cloro y Sulfato de Aluminio como químicos en el proceso de potabilización. La planta en sus estructura se encuentra en muy buen estado a pesar de tener 40 años de funcionamiento, la canaleta de parshall se encuentra en buen estado limpia y no se aprecian fuentes de contaminación cercana, la zona de mezcla del coagulante se encuentra en buen estado físicamente, funciona de manera automática con sensores, no presenta fuentes de contaminación, se encuentra protegida de los rayos solares, las estructuras del floculador y sedimentador se encuentran en muy buen estado con sus zonas demarcadas y barandas en buen estado, no presentan grietas ni tampoco filtraciones, no se encontraron posibles fuentes de contaminación, la estructura de los filtros se encuentran en buen estado de igual forma los filtros, en ninguna de estas estructuras se observaron posibles fuentes de contaminación, las estructuras se encuentran limpias se evidencia que se realizan labores de limpieza y mantenimiento constante.

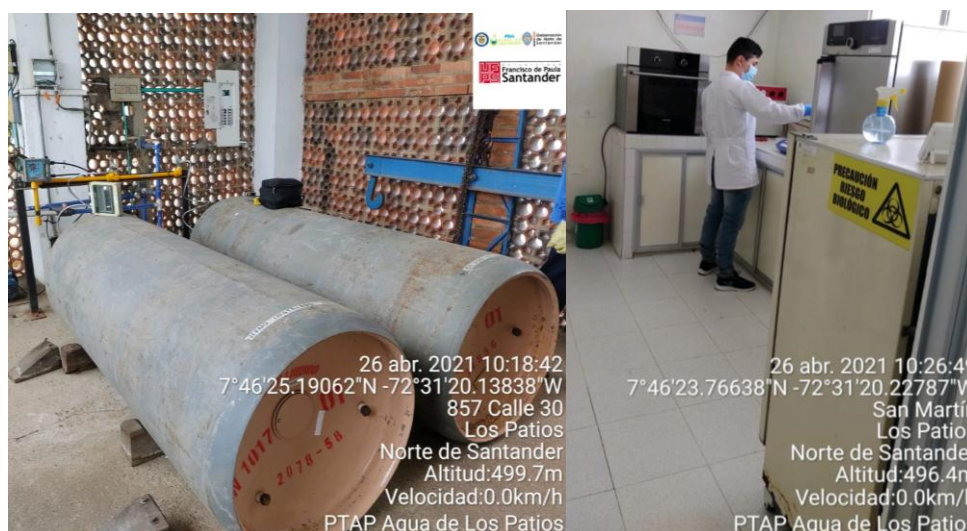
Figura 11. Estructuras de cloración y laboratorio. PTAP Agua de Los Patios

El equipo de cloración está en buen estado tiene gran capacidad, cuenta con un cerramiento adecuado el cual evita las posibles fuentes de contaminación, la estructura cuenta con alarmas de emergencia, la planta cuenta con vías de accesos señalizadas y en buen, las instalaciones del laboratorio son adecuadas cuentan con los equipos necesarios para los ensayos fisicoquímicos y microbiológicos, así como también el personal necesario para esta labor.

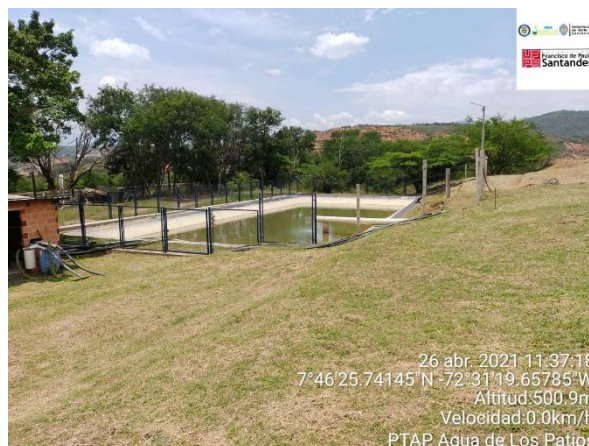
Figura 12. Piscina de descarga de lodos. PTAP Agua de Los Patios

El sistema de válvulas esta sistematizado lo cual facilita el control del proceso, además la planta cuenta con una piscina de descarga de lodos de la cual el agua tratada es llevada devuelta al inicio del sistema, se está planificando el tratamiento de los lodos.

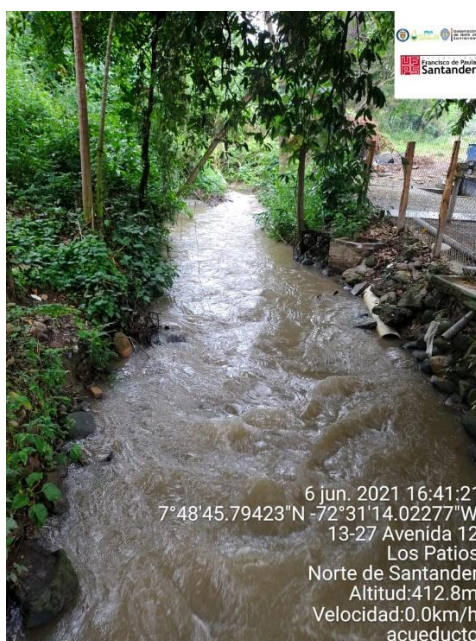
Figura 14. Fuente de abastecimiento (desvío Duplac). PTAP Tierra Linda

El agua para el tratamiento es captada del Río Pamplonita por medio de una derivación de la misma, mediante un sistema Duplac, el desvío Duplac un canal adecuado con tuberías conectadas a un sistema de bombeo para realizar la captación. El sistema no cuenta con un cerramiento adecuado para evitar el paso de personas o animales, siendo esta la principal fuente de contaminación o posible fuente de contaminación, en la zona de captación.

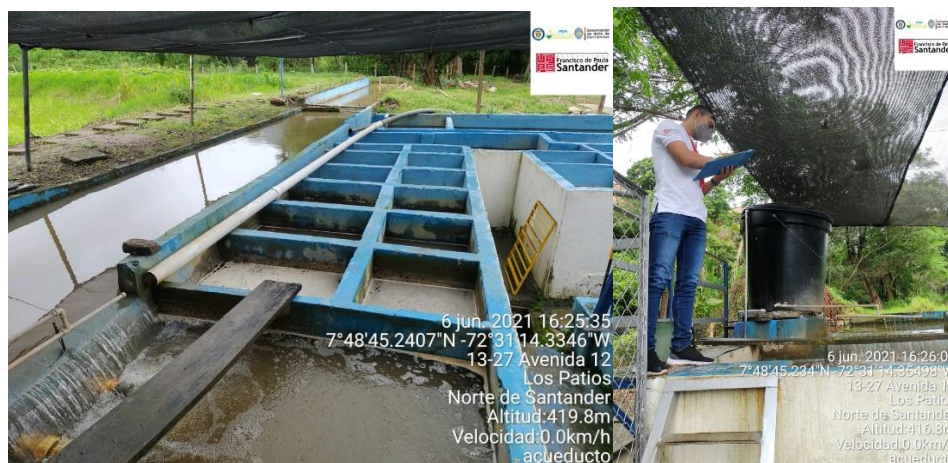
Figura 15. Estructura del Desarenador #2, mezcla Rápida y Floculador. PTAP Tierra Linda

El proceso de desarenado se lleva a cabo por medio de un desarenador de tipo convencional, es abastecido del Río Pamplonita. Se encarga del pre-tratamiento del caudal de abastecimiento de la planta. La estructura está construida en concreto, la posible fuente de contaminación se puede presentar debido a que la estructura no cuenta con un sistema de protección adecuado, no presenta problemas de capacidad.

El transporte del agua cruda desde el desarenador hasta la planta de tratamiento se realiza por medio de una tubería de PVC de 3' de diámetro que trasporta el agua a la PTAP, el sistema de conducción presenta daños en algunas tuberías y accesorios no están protegidas lo cual es una posible fuente de contaminación, cuentan con válvulas de purga y ventosa.

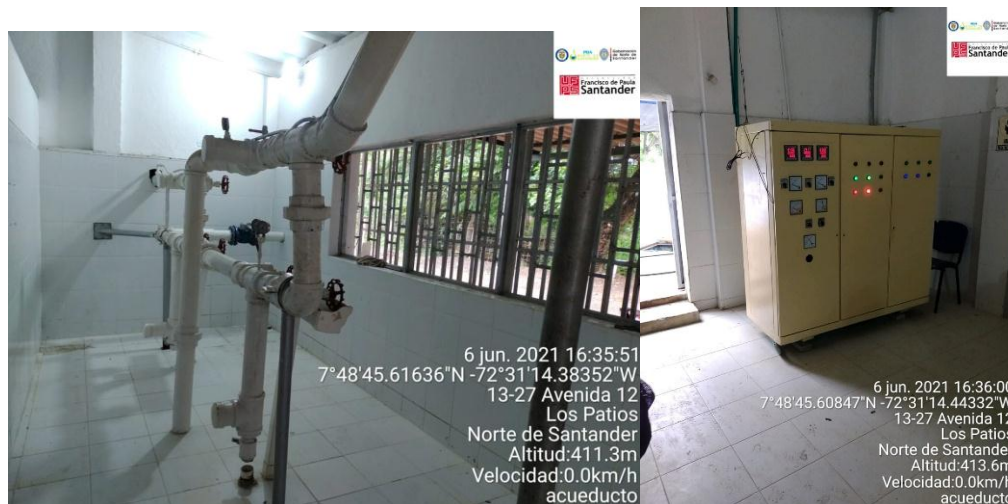
Figura 18. Sistema de Válvulas y planta de bombeo. PTAP Tierra Linda

El equipo de cloración está en buen estado, las instalaciones del laboratorio son adecuadas cuentan con los equipos necesarios para los ensayos fisicoquímicos, así como también el personal necesario para esta labor. El sistema de válvulas se encuentra en el interior de la edificación se encuentra en buen estado, sin posibles fuentes de contaminación.

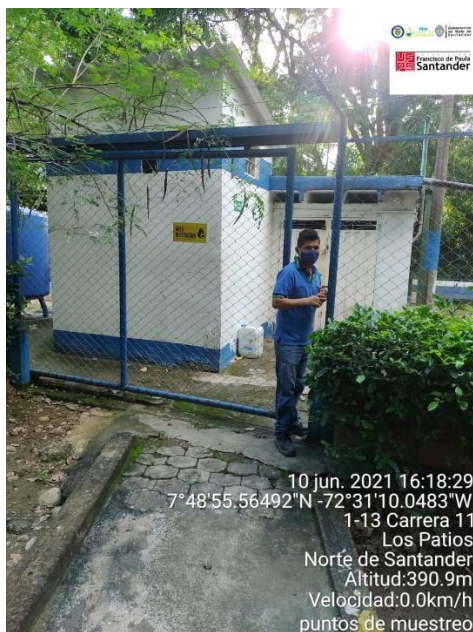
Figura 19. Planta de tratamiento San Fernando

La planta de tratamiento SAN FERNANDO es una edificación pequeña la cual está diseñada para un caudal de 3l/s en el momento está tratando su caudal máximo de 3 l/s 14 horas del día en dos turnos, la planta atiende 146 usuarios que corresponden al número total de casas de la urbanización, atendiendo el 1% de la población urbana del municipio, la prestación del servicio se da con un índice de continuidad de 14 horas por día.

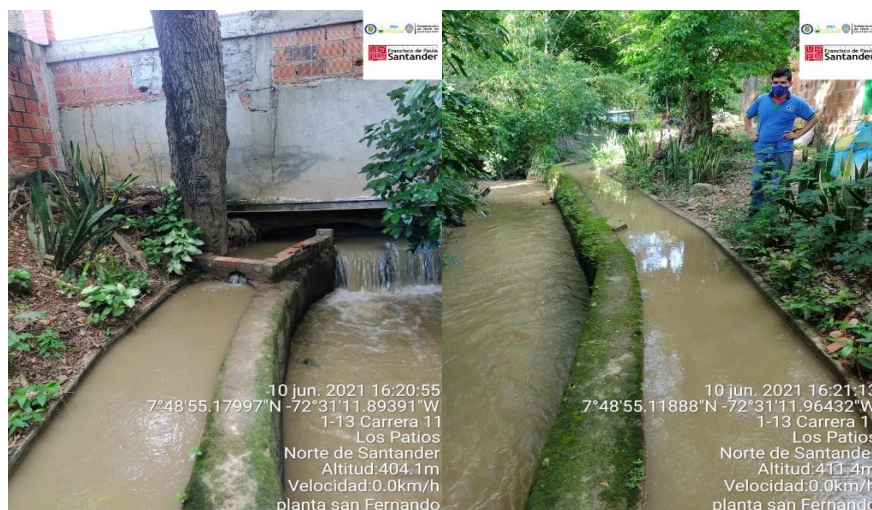
Figura 20. Bocatoma y Aducción. PTAP San Fernando

El agua para el tratamiento en la planta es captada del Río Pamplonita por medio de una derivación de la misma, mediante un sistema Duplac, del cual la empresa Privada Tierra linda un acueducto cercano también utiliza este sistema como fuente de abastecimiento, el sistema no cuenta con un cerramiento adecuado para evitar el paso de personas o animales, siendo esta la principal fuente de contaminación o posible fuente de contaminación, la toma en el desvío Duplac se realiza mediante un tubo de PVC de tres pulgadas, se encuentra en muy buen estado como se observa en la figura, cuenta con cerramiento completo lo cual da seguridad contra animales o personas extrañas, una posible fuente de contaminación es por material vegetal ya que el lugar se encuentra rodeado por gran cantidad de frondosos árboles de los cuales se desprenden hojas secas que caen sobre la bocatoma y línea de aducción provocando taponamientos.

La línea de aducción es un canal rectangular construido en concreto, la longitud de este es 1.80 m desde la bocatoma hasta el desarenador. Se encarga de transportar el 100% del caudal tratado por la planta, los sobrantes son devueltos al desvió Duplac, no cuenta con un sistema de protección adecuado facilitando su manipulación y contaminación por factores externos como los mencionados anteriormente.

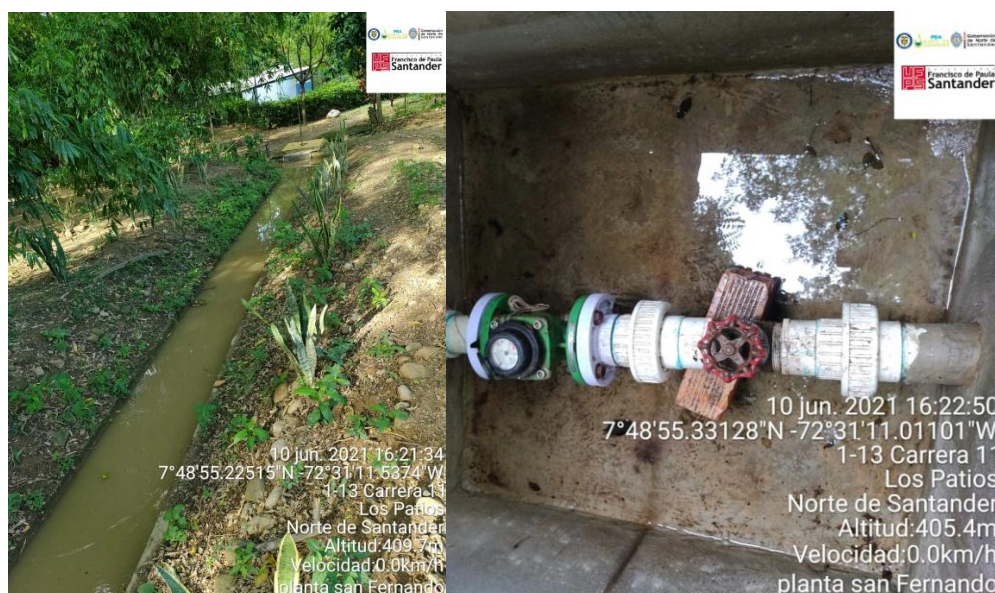
Figura 21. Estructura del Desarenador y Macromedidor de ingreso. PTAP San Fernando

El proceso de desarenado se lleva a cabo por medio de un desarenador de tipo convencional, es abastecido del Río Pamplonita. Se encarga del pre-tratamiento del caudal de abastecimiento de la planta. La estructura está construida en concreto, con 0.70 m de ancho por 40 m de largo, se encuentra en muy buenas condiciones, la posible fuente de contaminación se puede presentar debido a que la estructura no cuenta con un sistema de protección adecuado presentándose el mismo problema anteriormente mencionado, además debe realizarse mantenimientos y limpiezas constantes para evitar la acumulación de musgo o como comúnmente llamamos lama, no presenta problemas de capacidad.

El transporte del agua cruda desde el desarenador hasta la planta de tratamiento se realiza por medio de una tubería de PVC 3' de diámetro que transporta el agua a la PTAP, el sistema de conducción no presenta daños en la tubería ni accesorios estos están protegidos lo cual evita posibles fuentes de contaminación, cuentan con válvulas de purga y ventosa además de contar con macromedidor de caudal.

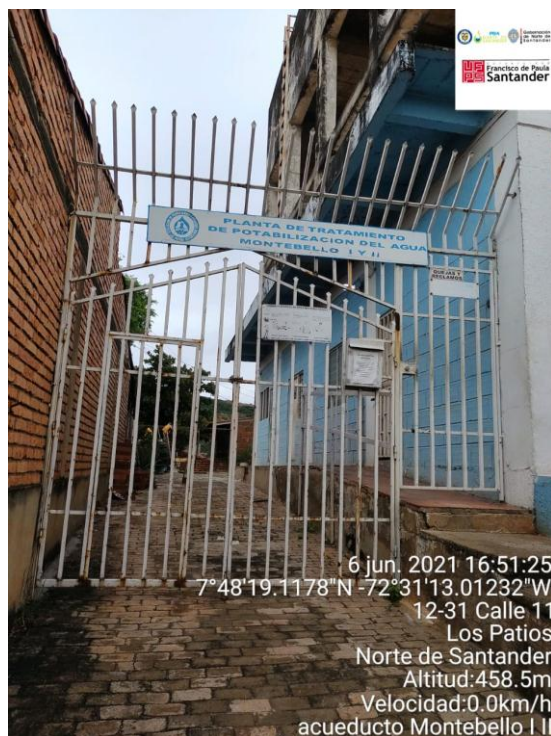
Figura 25. Ingreso planta de tratamiento Montebello

La planta de tratamiento MONTEBELLO es una edificación pequeña la cual está diseñada para un caudal de 13 l/s, en el momento está tratando un caudal de 8.5 l/s 10 horas del día, la planta atiende 933 usuarios que corresponden al número de casas del barrio Montebello I y el conjunto cerrado Montebello II , atendiendo el 2.6 % de la población urbana del municipio, la prestación del servicio se da con un índice de continuidad de 10 horas por día.

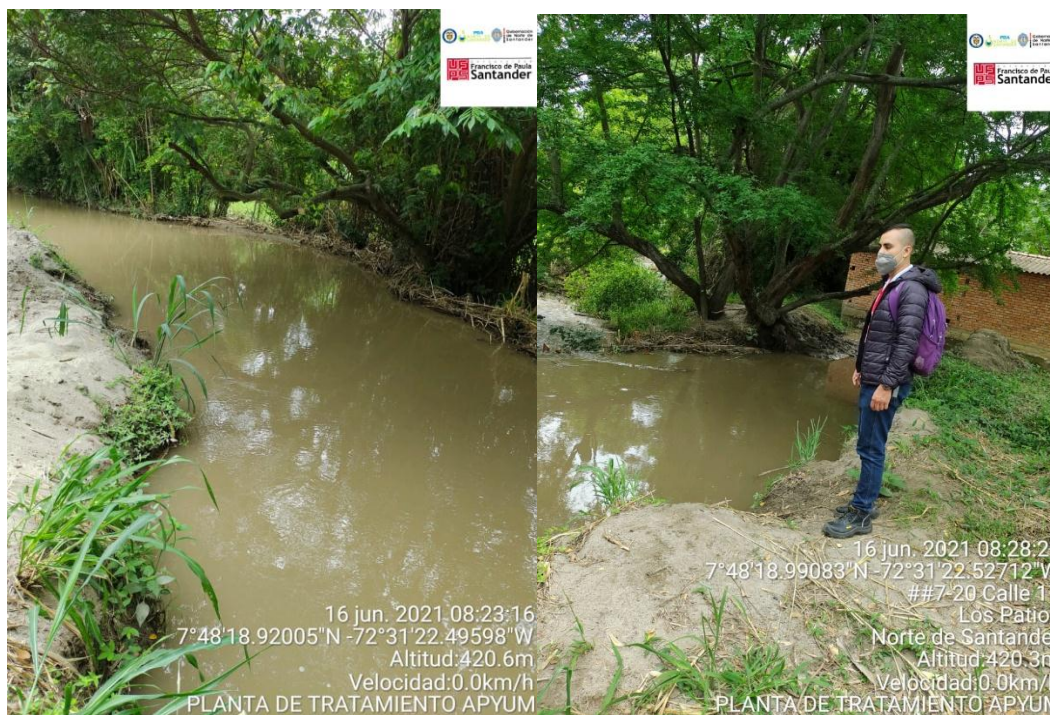
Figura 26. Desvío Duplac, bocatoma de la planta APYUM

El agua para el tratamiento en la planta es captada del Río Pamplonita por medio de una derivación, mediante un sistema Duplac, el desvío Duplac un canal adecuado con tuberías conectadas a un sistema de bombeo para realizar la captación, el sistema no cuenta con un cerramiento adecuado para evitar el paso de personas o animales, siendo esta la principal fuente de contaminación o posible fuente de contaminación en esta zona, la toma en el desvío Duplac se realiza mediante un tubo de PVC de cuatro pulgadas que conduce el agua cruda al desarenador, se encuentra en buen estado.

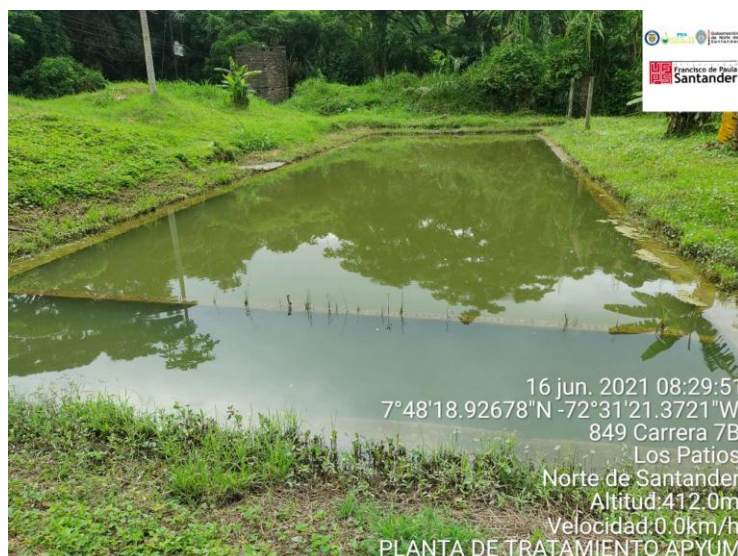
Figura 27. Estructura del desarenador. APYUM

El proceso de desarenado se lleva a cabo por medio de un desarenador de tipo convencional, es abastecido del Río Pamplonita. Se encarga del pre-tratamiento del caudal de abastecimiento de la planta. La estructura está construida en concreto, se encuentra en buenas condiciones, pero presenta rebose o problemas de capacidad como se observa en la figura 28 al momento de la visita el agua superaba el borde de concreto y arrastraba suelo orgánico y material vegetal que se encontraba en el borde de la estructura siendo esto una fuente de contaminación directa, otra posible fuente de contaminación se puede presentar debido a que la estructura no cuenta con un sistema de protección adecuado lo cual permite el ingreso de persona y animales a la estructura, además debe realizarse mantenimiento y limpieza constante ya que se presenta gran acumulación de sedimentos.

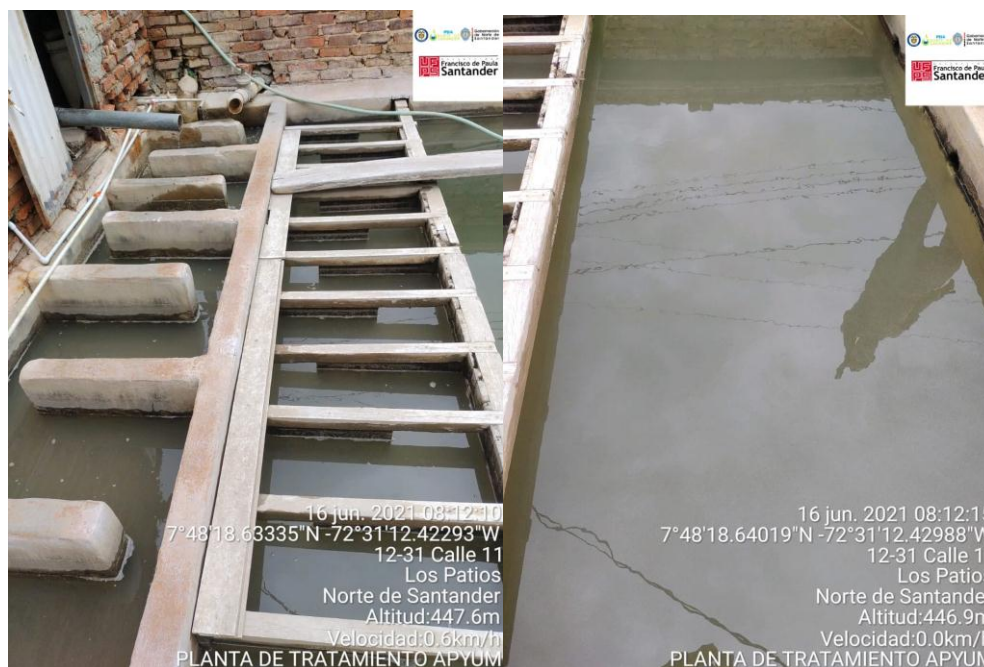
Figura 28. Estructura del floculador y sedimentador. APYUM

La planta de tratamiento de agua potable es de tipo Convencional. Cuenta con todos los procesos de potabilización (coagulación, floculación, sedimentación, filtración y cloración). Se emplea Cloro como químico en el proceso de potabilización. Las estructuras que conforman el sistema de potabilización se encuentran en regular estado de conservación, se evidencia una falta de mantenimiento. Las estructuras en concreto presentan grietas sin embargo no se evidencia filtraciones en los componentes. Las estructuras del floculador y sedimentador se encuentran en buen estado las estructuras al momento de la visita se apreciaron algunas grietas estas estructuras no cuentan con vías de acceso adecuadas ni demarcadas los operarios utilizan tablas para recorrer las estructuras del floculador, sedimentador y filtros, las posibles fuentes de contaminación pueden presentarse por falta de mantenimiento y limpieza constante además de no encontrarse protegidas, la estructura de los filtros se encuentran en buen estado de igual forma los filtros.

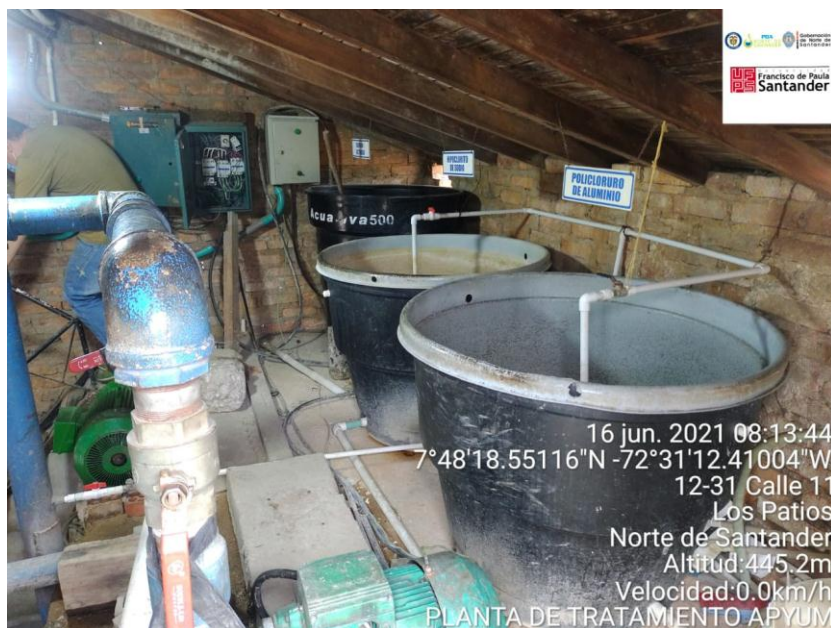
Figura 29. Equipo y tanque de cloración. APYUM

El equipo de cloración está en buen estado cabe resaltar que se utilizan recipientes plásticos para este proceso, en la zona de cloración se encontraron objetos externos a este proceso como tablas, varillas, recipientes plásticos, repuestos de bombas de agua entre otros objetos lo cual representa una fuente de contaminación directa que puede afectar la calidad del agua. La planta cuenta con instalaciones del laboratorio en mal estado y desorganizadas es utilizada como bodega y requiere de aseo y limpieza. El sistema de válvulas se encuentra en el interior de la edificación se encuentra en regular estado, presenta fugas en accesorios y válvulas también se pudo apreciar corrosión en la tubería metálica y en los filtros portátiles, estas inconsistencias representan fuentes directas de contaminación, el agua tratada es bombeada a tres filtros portátiles ubicados en el interior de la estructura los cuales presentan fugas y corrosión externa.

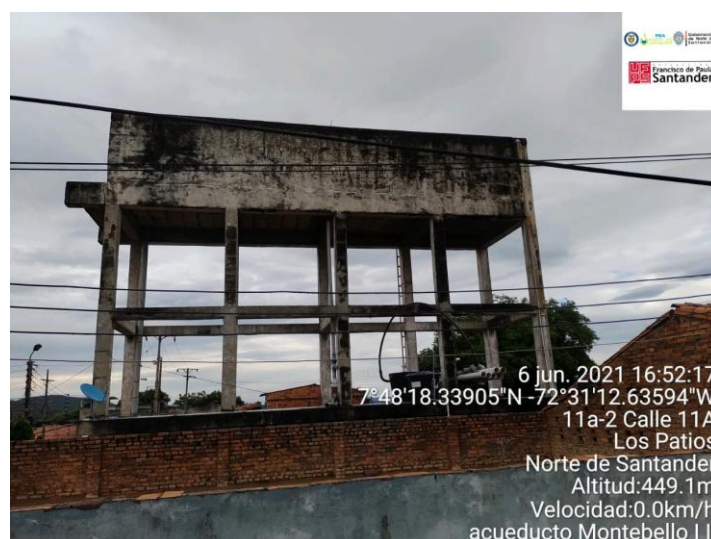
Figura 31. Estructura del tanque de almacenamiento. APYUM

El acueducto cuenta con un tanque de almacenamiento aéreo en concreto que recibe el agua tratada por medio de electrobombas y el cual distribuye el agua por gravedad a los usuarios, no fue posible inspeccionar el estado sanitario del tanque ya que se debe contar con elementos de seguridad y certificación necesaria para trabajos en alturas.

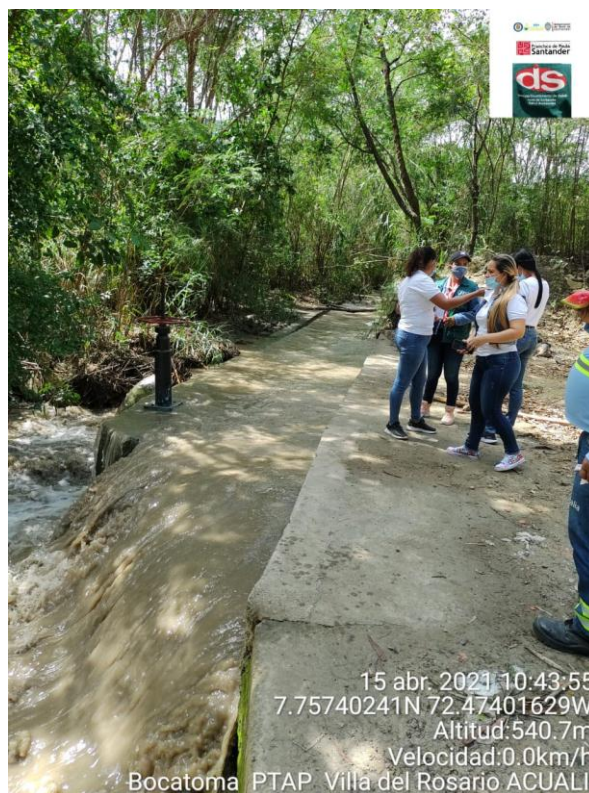
Figura 32. Estructura de la bocatoma lateral. AQUALIA

La fuente de abastecimiento es el río Táchira por medio de una bocatoma lateral que conduce el caudal a la cámara de recolección que cuenta con rejilla que elimina materiales flotantes, los excesos son conducidos por una canal que abastece los cultivos agrícolas ubicadas aguas debajo de la bocatoma para después ser descargados en la fuente hídrica, en la bocatoma las posibles fuentes de contaminación se dan por material vegetal y residuos que puedan ser descartados en la misma ya que la estructura este ubicada en zona fronteriza y el lugar es utilizado como pasos ilegales de un país a otro de mercancías, combustibles y personas.

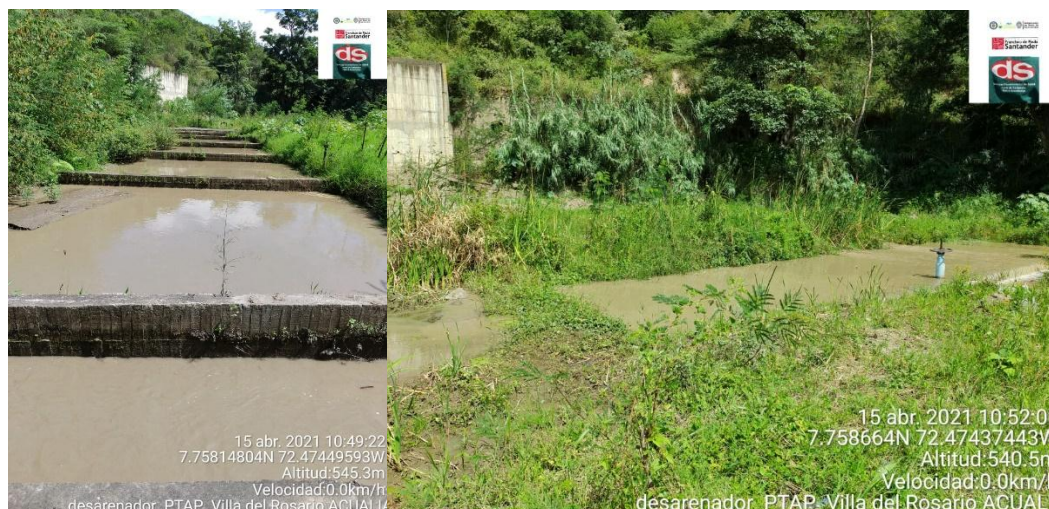
Figura 33. Estructura del desarenador N1 y N2. AQUALIA

El proceso de desarenado se lleva a cabo por medio de dos desarenadores de tipo convencional construidos en concreto, uno de ellos presenta desgaste estructural visualizado a simple vista, se pueden observar diversas fuentes de contaminación las estructuras no se encuentran protegidas, gran cantidad de maleza por los alrededores y dentro de los desarenadores, gran acumulación de sedimentos el agua se rebosa constantemente por falta de mantenimiento y limpieza de los mismos.

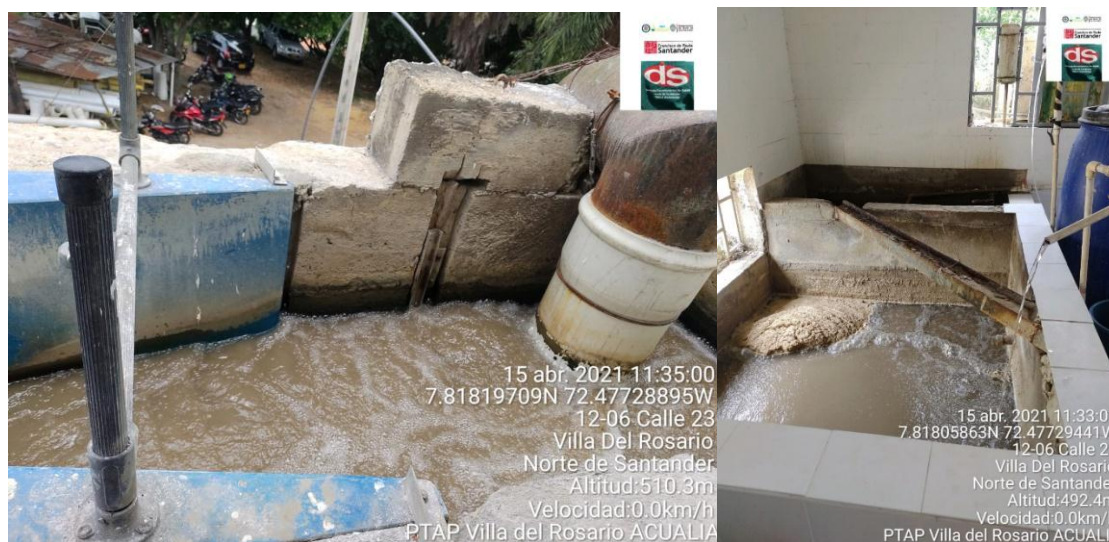
Figura 34. Estructura de la canaleta de parshall y zona de mezcla rápida. AQUALIA

La planta de tratamiento de agua potable es de tipo Convencional, cuenta con todos los procesos de potabilización (mezcla rápida, floculación, sedimentador, filtración y cloración). Se emplea Cloro y Sulfato de Aluminio como químicos en el proceso de potabilización. La planta en su estructura se encuentra en buen estado a pesar de tener 50 año de funcionamiento al momento de la visita se realizaban labores de mantenimiento, adecuación de algunas áreas y construcción de otras como la zonas de descanso de los trabajadores, la canaleta parshall se encuentra en buen estado las posibles fuentes de contaminación en esta estructura pueden dar por las labores de mantenimiento de algunas áreas, así como también por falta de limpieza y mantenimiento, esta presenta material vegetal creciendo por los alrededores, la zona de mezcla del coagulante se encuentra en buen estado físicamente, presenta fuentes de contaminación por material vegetal y residuos de construcción, el floculador y sedimentador están en buen estado físicamente no presentan grietas ni tampoco filtraciones, las posibles fuentes de contaminación se dan material arrastrado por el viento como botellas, vasos, poliestireno, hojas y demás residuos debido a que estas estructuras están descubiertas.

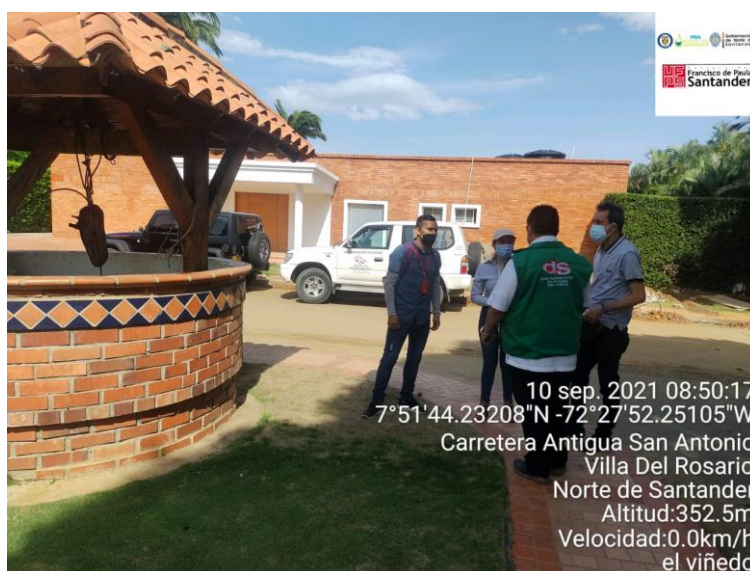
Figura 39. Fuente de abastecimiento, unidad prestadora del servicio de agua potable el viñedo

La unidad prestadora del servicio de agua potable EL VIÑEDO realiza cloración como único proceso de potabilización del agua, el agua cruda es tomada de un pozo subterráneo del cual no se conocieron dimensiones, ubicado a 20 metros del ingreso al conjunto residencial, el cual presenta altas fuentes de contaminación, como se observa en la Figura 40 es utilizado para el depósito de inservibles, no cuenta con cerramiento adecuado que lo proteja de posibles fuentes de contaminación externa. La parte superior del pozo cuenta con una pequeña reja pero se encuentra en mal estado. La estructura del pozo evidencia falta de mantenimiento y aseos con mayor frecuencia.

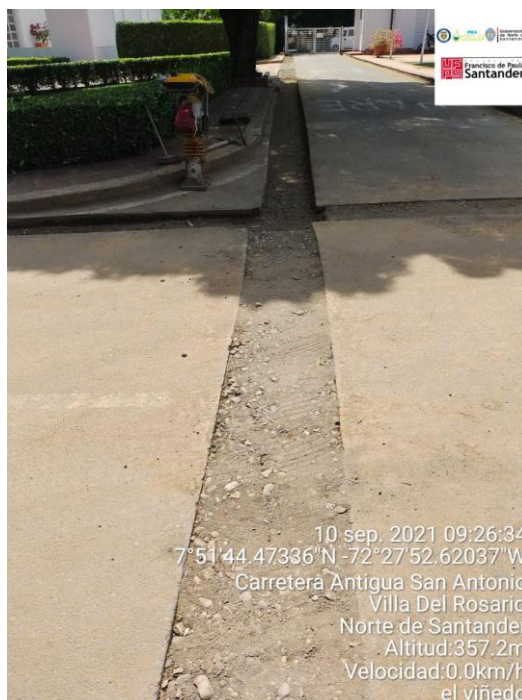
Figura 43. Instalación de tuberías para posible conexión a red de distribución externa.

Al momento de la visita en el interior de la urbanización se realizaban trabajos de instalación de tuberías nuevas para todos los residentes con el fin de buscar en un tiempo no muy lejano poder conectarse a acueductos que cumplan con procesos exigidos por la normatividad vigente.

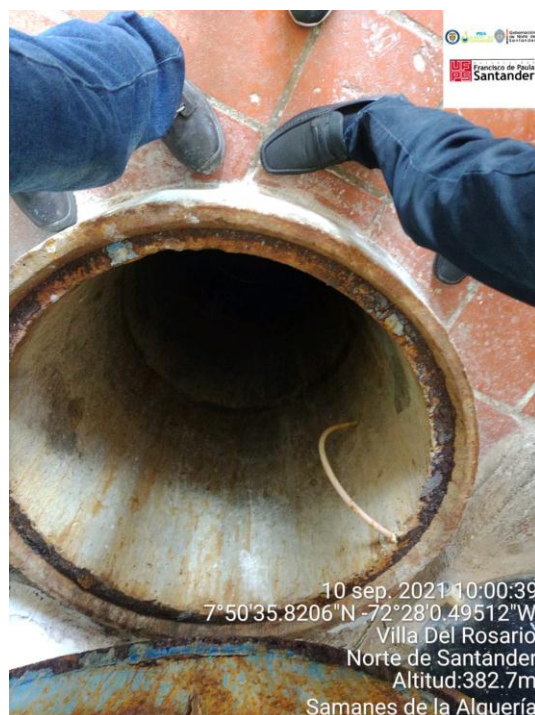
Figura 45. Fuente de abastecimiento PTAP samanes de la alquería (Pozo subterráneo)

La fuente de abastecimiento de la planta es un pozo de agua subterránea la cual está certificada y cuentan la concesión otorgada por CORPONOR, el pozo se encuentra en muy buenas condiciones físicas, limpio y no se evidenciaron fuentes altas de contaminación, una posible fuente de contaminación es la tapa que cubre el pozo se encuentra oxidada, cabe resaltar que esta no hace contacto con el agua cruda.

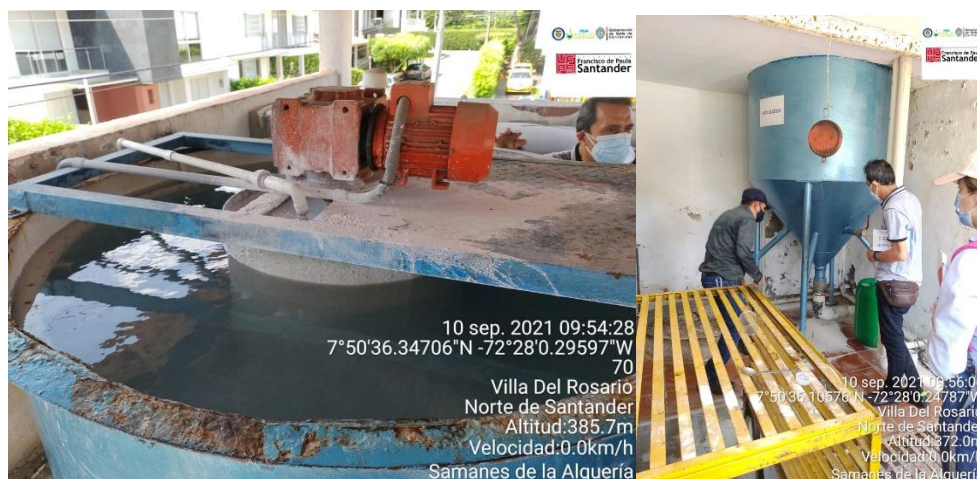
Figura 48. Floculador en cono PTAP Samanes de la Alquería. PTAP Samanes de los Trapiches

Continuando el proceso el agua pasa al floculador estructura metálica en forma de cono con sus respectivos utensilios de mezcla la cual actúa reteniendo los sedimentos en la parte inferior del floculador (cono) el cual cuenta con una llave que descarga la cal y sedimentos en un tanque a las afueras de la planta, el operario de la planta manifiesta que estos desechos son utilizados por agricultores para fertilización de suelos ácidos, al momento de la visita la llave de descarga de sedimentos presento una ruptura, el operario se comprometió a realizar las respectivas reparaciones, el floculador se encuentra en muy buen estado físico, limpio y no se evidenciaron posibles fuentes de contaminación en esta zona de la planta.

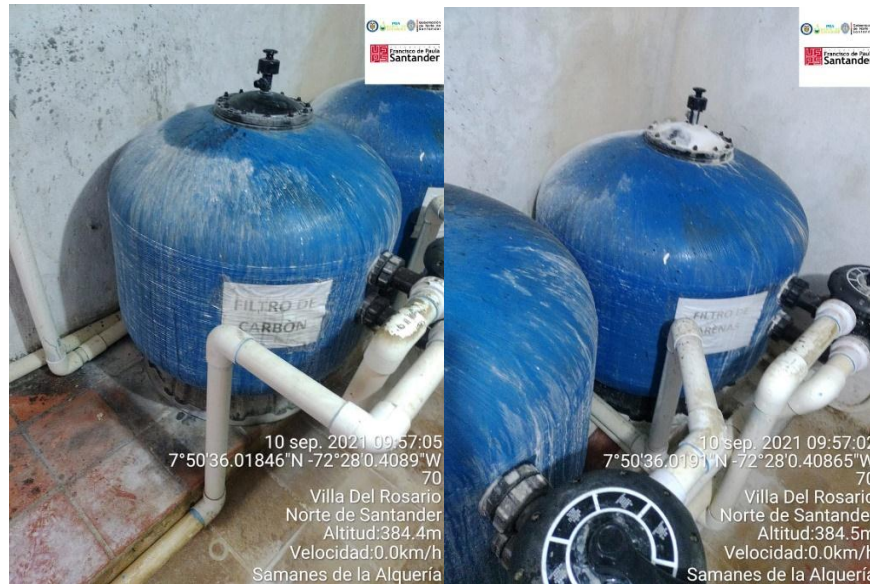
El agua que sale del floculador es transportada por una tubería de 1”1/2 hasta dos filtros sellados compactos metálicos uno de ellos de carbón activado y otro de arenas ubicados paralelamente, cada filtro cuenta con sus respectivas válvulas en buen estado, al igual que las tuberías de conducción, el lugar se encuentra limpio y ordenado sin materiales que puedan generar algún tipo de contaminación.

Figura 49. Baterías filtrantes, carbón activado y arenas. PTAP Samanes de los Trapiches

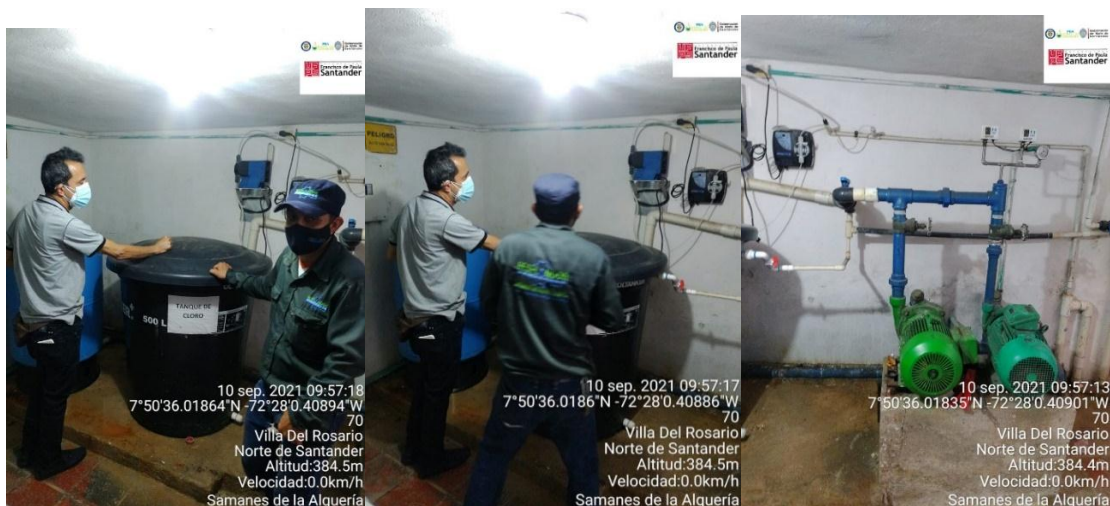
El agua filtrada es conducida por una tubería de 2” donde recibe el proceso de cloración por medio de una bomba dosificadora, se utiliza cloro líquido al 14%, que es preparado en un tanque plástico, el proceso es automatizado, el tanque de cloración se encuentra en perfectas condiciones con su respectiva tapa, no se observan posibles fuentes de contaminación.

Figura 50. Tanque de mezcla de cloro, dosificador de cloro y mezcla con el agua filtrada.

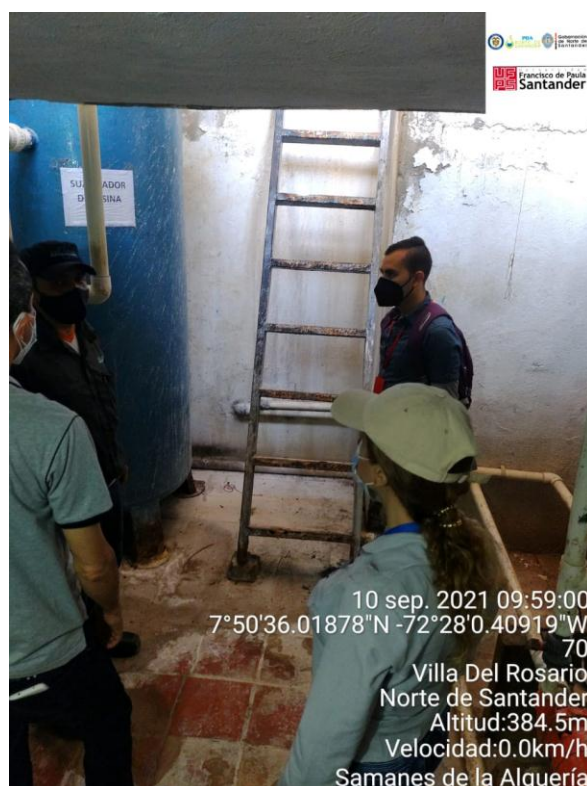
Terminado el proceso de cloración el agua es conducida a un suavizador integral de resina el cual tiene la función de entregar el agua con un bajo nivel de dureza, el suavizado se encuentra en perfecto estado externo, se conoció por parte del operario que la resina es reciente, las tuberías y válvulas se encuentran en buen estado cuenta con los relojes de presión funcionales, y no se evidencio alguna fuente de contaminación.

Figura 51. Suavizador de resina. PTAP Samanes de los Trapiches

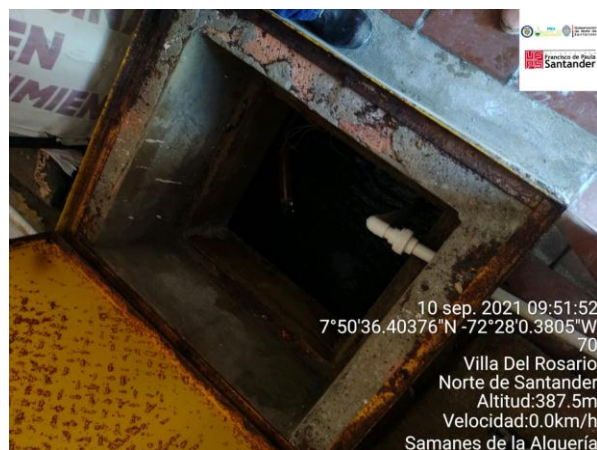
El agua al salir del suavizador es transportada al tanque de almacenamiento que se encontró en buen estado, es una tanque en concreto cuenta con sus respectivas compuertas, no cuenta con medidor, el agua es bombeada a las viviendas durante 4 horas al día.

Figura 52. Tanque de almacenamiento PTAP Samanes de la Alquería

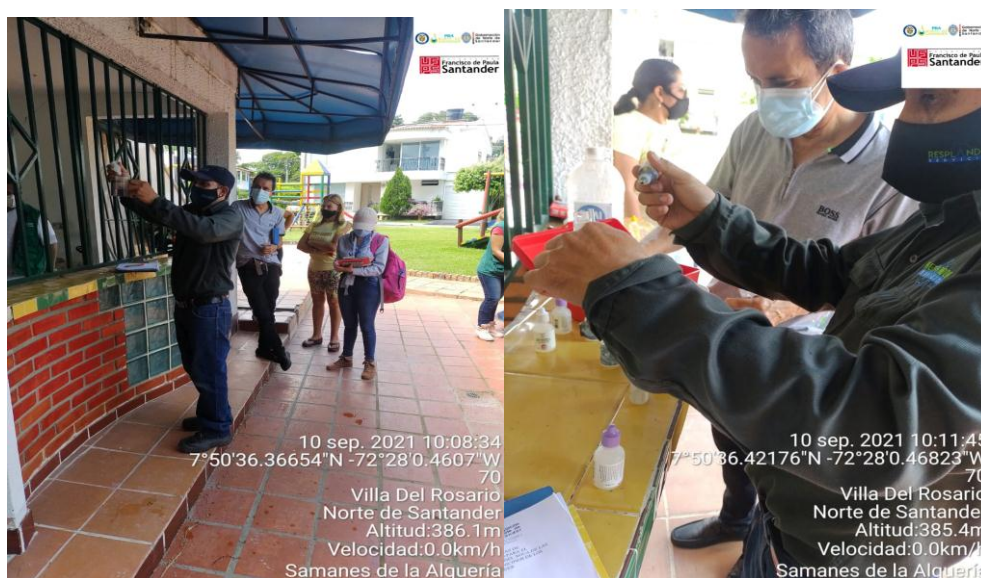
Se realizador pruebas e dureza, alcalinidad y cloro al agua tomada de un grifo la cuales arrojaron resultados que se encuentran entre los rangos establecidos, se da recomendación a la administración de la planta destinar un lugar para el almacenamiento de los reactivos utilizaos por el operario para las respectivas pruebas así como también un lugar para realizar las mismas. La planta cuenta con zonas demarcadas, cerramiento adecuado, el operario es certificado y cuenta con tolos los implementos de seguridad.

Figura 53. Pruebas fisicoquímicas realizas por parte del operario. PTAP Samanes de los Trapiches

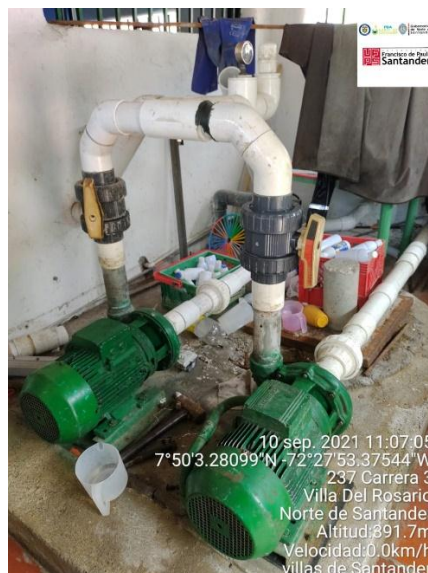
Figura 54. Zona de bombeo del agua cruda y agua clorada. Villas de Santander

La unidad prestadora del servicio de agua potable VILLAS DE SANTANDER toma el agua cruda de un pozo subterráneo ubicado en la cancha de juegos de la urbanización el pozo se encuentra en buen estado y no presenta fallas ni grietas, el agua es bombeada del pozo a un tanque de almacenamiento del cual no se conoció la capacidad del mismo, se realiza cloración como único proceso de potabilización del agua este proceso es realizado por el jardinero él cual no cuenta con ninguna certificación para esta labor, este proceso se realiza adicionando al tanque de almacenamiento una cantidad de cloro liquido al 14% ya establecido por el personal de la administración y que se encuentra envasado en recipientes plásticos, se agrega sin ningún tipo de dosificación tampoco cuentan con equipos de mezcla para el proceso este se agrega en la tapa de ingreso al tanque de almacenamiento unas horas antes del bombeo. El lugar donde se encuentra el tanque de almacenamiento también funciona como parque infantil, lo cual puede generar un riesgo y posible fuente de contaminación. El tanque contaba con un interruptor de nivel tipo flotador el

cual no funciona pero no se ha retirado el cual puede tomarse como una posible fuente de contaminación.

El bombeo se realiza dos veces al día en turnos de dos horas este proceso es realizado por el personal de seguridad del conjunto. El lugar de bombeo se encuentra desordenado y además es utilizado como depósito de inservibles.

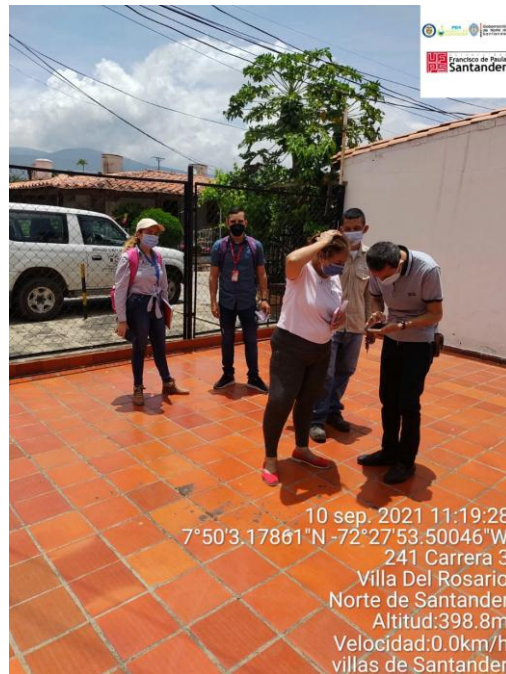
En la visita el jardinero manifestó que la administración contaban con un kit para medir la cantidad de cloro, el cual contaba con los químicos inservibles ya vencidos, el ingeniero Heberth dio indicaciones de cómo utilizar el kit de cloro además realizó pruebas demostrativas.

Figura 56. Capacitación brindada por el ingeniero Heberth. Villas de Santander

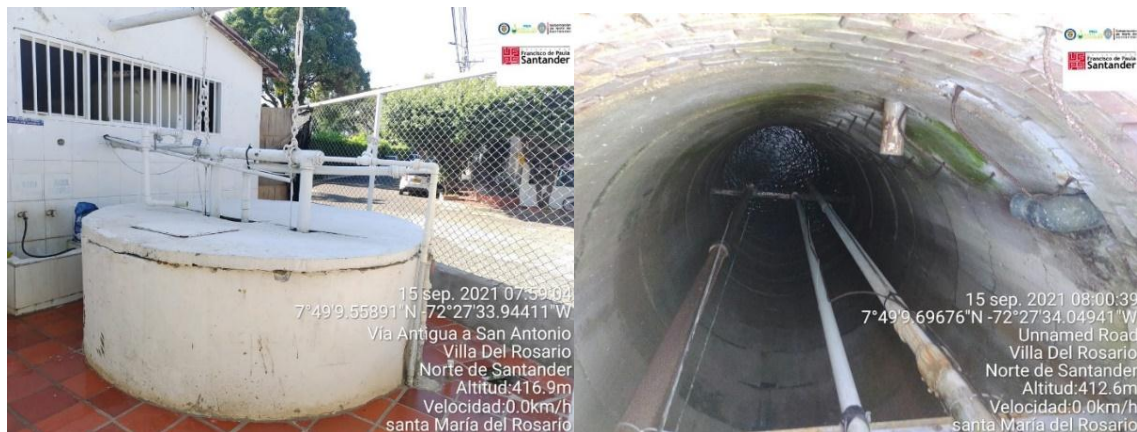
La fuente de abastecimiento de la planta es un pozo de agua subterránea la cual está certificada y cuentan la concesión otorgada por CORPONOR, el pozo se encuentra en muy buenas condiciones físicas, limpio y no se evidenciaron fuentes de contaminación, el pozo cuenta con su respectivas tapas en buen estado lo que lo hace seguro y mantener excelentes condiciones, el nivel freático del pozo se encuentra a 12 metros de profundidad, el pozo se encuentra dentro de las instalaciones de la unidad prestadora del servicio de agua potable la cual cuenta con un cerramiento adecuado y en muy buen estado.

Figura 58. Fuente de abastecimiento, pozo subterráneo. PTAP Santa María del Rosario

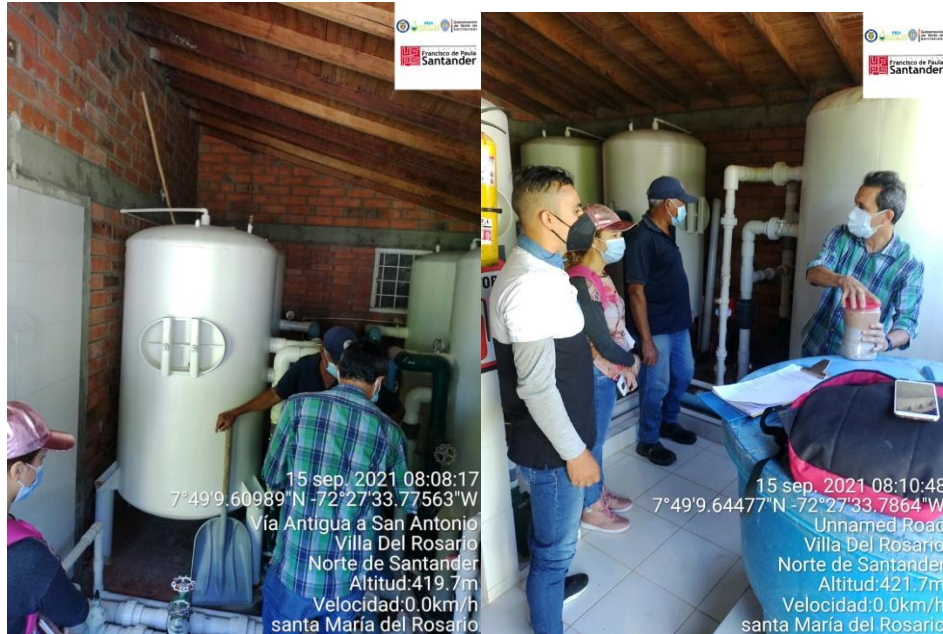
El agua cruda es extraída del pozo por dos tuberías de 2” conectadas a motobombas tipo lapicero. En la unidad utilizan cloro como único insumo para el tratamiento del agua cruda, el proceso inicia cuando el agua es transportada hasta 4 baterías filtradoras compuestas por carbón activado y arena, las tuberías se encuentran en buen estado no presentan fugas, cada batería cuenta con sus respectivas válvulas y relojes que miden la presión de cada batería, el lugar se

encuentra en buen estado limpio y sin utensilios externos que puedan generar contaminación a las baterías.

Figura 59. Baterías filtrantes PTAP Santa María del Rosario
