SEGUIMIENTO Y CONTROL A LA CALIDAD DEL AGUA DE LAS EMPRESAS
PRESTADORAS DEL SERVICIO DE AGUA POTABLE EN LOS MUNICIPIOS DE LOS
PATIOS Y VILLA DEL ROSARIO DEL DEPARTAMENTO NORTE DE SANTANDER

HENRI ALEXANDER LEAL SÁNCHEZ

UNIVERSIDAD FRANCISCO DE PAULA SANTANDER
FACULTAD DE CIENCIAS AGRARIAS Y DEL AMBIENTE
PLAN DE ESTUDIOS DE BIOTECNOLÓGICA
SAN JOSÉ DE CÚCUTA

2022

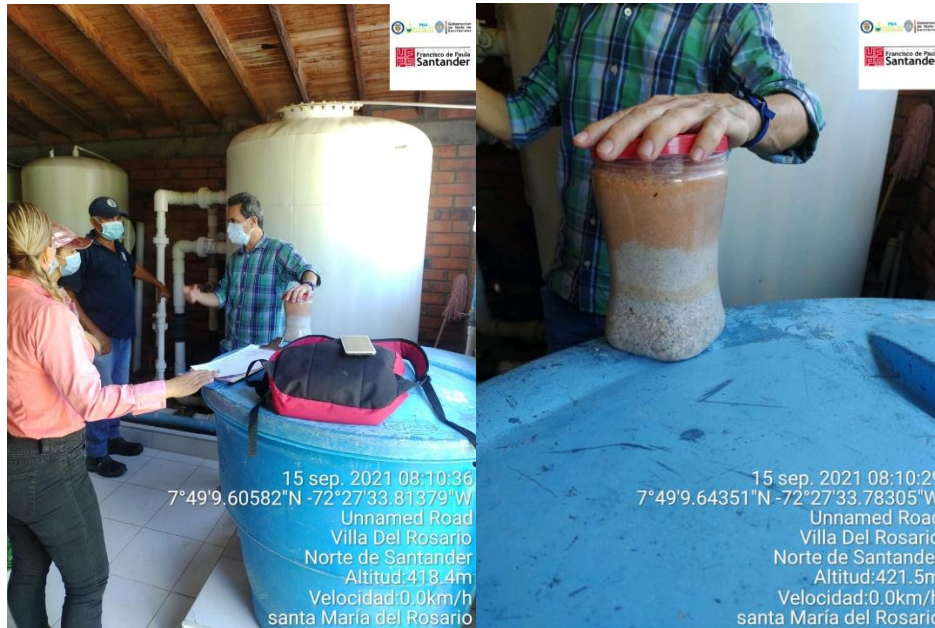
Continuando el proceso el agua de dos baterías es conducida al tanque de almacenamiento ubicado a un costado de las baterías filtrantes, el agua de las baterías restantes es transportada a una quinta batería tipo suavizador de resina que es el encargado de reducir la dureza del agua y realizar intercambio iónico del agua, el suavizador se encuentra en perfectas condiciones, no presenta fugas ni grietas, cuenta con sus respectivas válvulas en perfecto estado de igual forma las tuberías de conducción, en esta etapa del proceso no se detectaron posibles fuentes de contaminación que puedan alterar la calidad del agua.

Figura 60. Suavizador de intercambio catiónico PTAP Santa María del Rosario

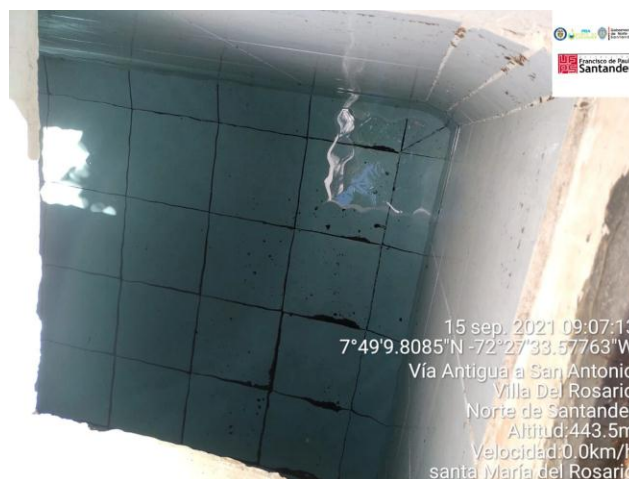
El agua clorada es conducida al tanque de almacenamiento donde se mezcla con el agua que salió anteriormente de las baterías filtrantes. El tanque de almacenamiento tiene una capacidad de 50 metros cúbicos, este se encuentra en perfecto estado limpio, sus paredes y piso están cubiertos por cerámica lo cual hace que la limpieza del mismo presente menor grado de dificultad y este permanezca limpio por mayor tiempo, la tapa del tanque se encuentra en buen estado y no se encontraron posibles fuentes de contaminación

Figura 62. Tanque de almacenamiento PTAP Santa María del Rosario

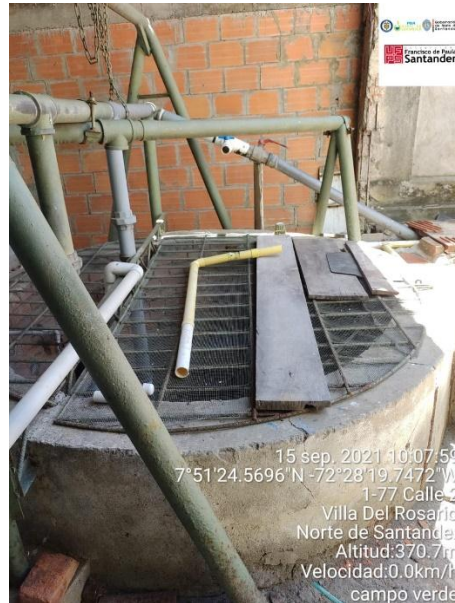
Figura 67. Pozo subterráneo, fuente de abastecimiento. ASOCAMVE

La fuente de abastecimiento de la planta es un pozo de agua subterránea, las paredes del pozo se encuentran en buenas condiciones físicas, se observa limpio, pero se evidencio que las tapas fabricadas en maya y cabillas se encuentran en mal estado, adicionalmente se encontraron tablas y tubos sobre esta estructura lo cual son posibles fuentes de contaminación que pueden afectar la calidad del agua, además representa un riesgo para el operario de la planta. El pozo se encuentra dentro de las instalaciones de la unidad prestadora del servicio de agua potable la cual cuenta con un cerramiento adecuado y en muy buen estado.

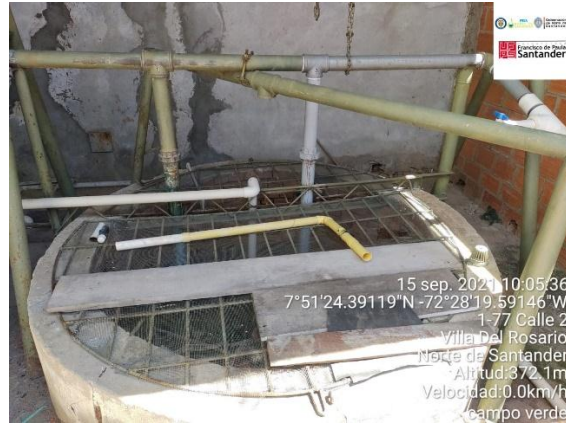
Figura 68. Pozo de agua subterránea, materiales que pueden generar posibles fuentes de contaminación. ASOCAMVE

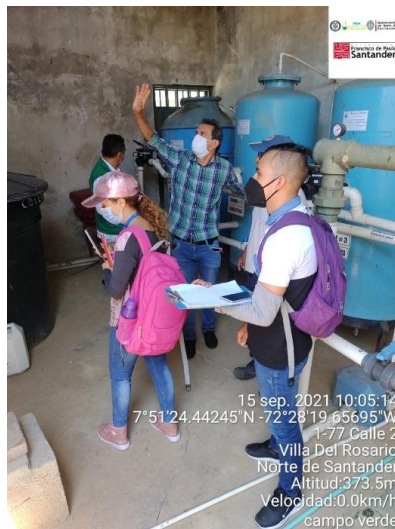
Figura 69. Baterías filtrantes. ASOCAMVE

Las tuberías se encuentran en buen estado no presentan fugas, las baterías no se encuentran en muy buen estado, la unidad filtrante número 1 presenta averías y fugas en las paredes, esta ha recibido reparaciones pero no se encuentran totalmente selladas, cuentan con sus respectivas válvulas y relojes que miden la presión de cada batería, el lugar se encuentra en regular estado, se evidenciaron inservibles en el lugar como sillas, tuberías, recipientes, madera entre otros, el lugar estaba sucio hace falta limpieza y mantenimiento, estos son posibles fuentes de contaminación que de una u otra forma pueden afectar la calidad del agua.

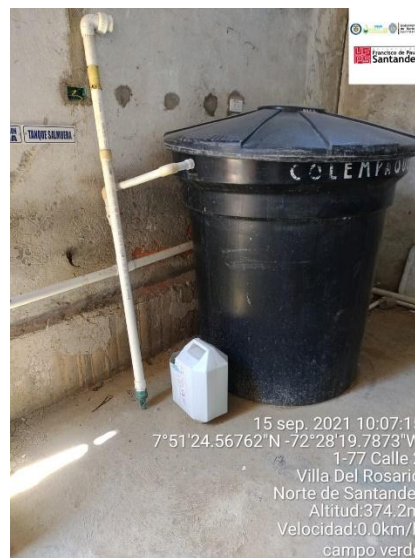
Continuando el proceso el agua saliente de las baterías es conducida al tanque de almacenamiento número 1 del cual no se conocieron las dimensiones, en el transporte del agua de las baterías al tanque número 1 recibe la salmuera preparada con una dosificación ya establecida en un tanque plástico ubicado a un costado de las baterías, el cual se encontró en buen estado, otro de los puntos negativos encontrados es que las conexiones eléctricas se encuentran en mal estado lo cual puede generar un riesgo para el operario.

Figura 72. Tanque preparación de salmuera. ASOCAMVE

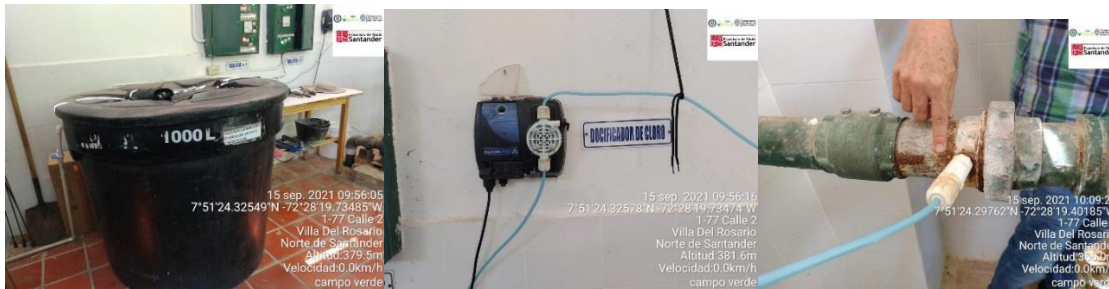
El agua depositada en el tanque de almacenamiento número 1 es bombeada a un segundo tanque ubicado en lo alto de la edificación de la planta de donde es transportada a las viviendas, en la conducción del agua esta recibe el proceso de cloración por medio de un dosificador de cloro ubicado en las instalaciones, se utiliza cloro líquido al 14 % que es preparado en un recipiente plástico en el cual se evidenció que no se realiza una limpieza constante además a esto, el cloro genera una capa o nata en el recipiente, por lo cual se recomienda cambiar el proveedor del cloro. La dosificación de cloro se realiza en una tubería galvanizada lo cual no es lo más indicado ya que el cloro genera oxidación en la tubería, se recomienda el cambio de esta tubería, ya que esto

es una fuente de contaminación directa a la calidad del agua afectando todo el proceso.

Figura 73. Tanque de preparación de cloro, dosificador de cloro y punto de mezcla de cloro con agua filtrada. ASOCAMVE

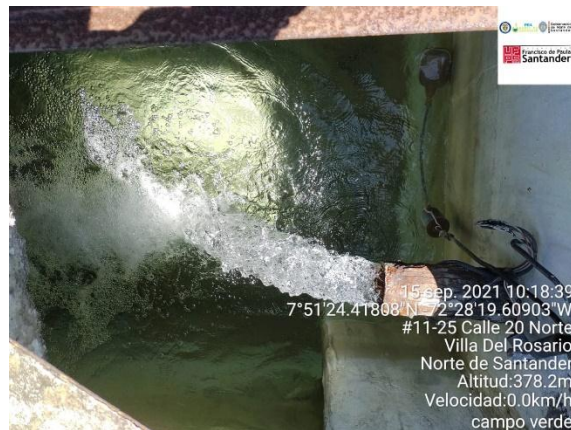
El agua clorada es almacenada en el tanque número 2 ubicado en la parte superior de la edificación el cual se revisó y se encontró en buen estado limpio, con sus respectivas tapas, y cuenta con un flotador electrónico, no se evidenciaron posibles fuentes de contaminación en el lugar, el agua almacenada es transportada a las viviendas, la red de distribución es aproximadamente de 1.039 km cuenta con medidor de salida del tanque, se conoció por parte de operario que las quejas y daños son atendidos.

Figura 74. Tanque de almacenamiento. ASOCAMVE

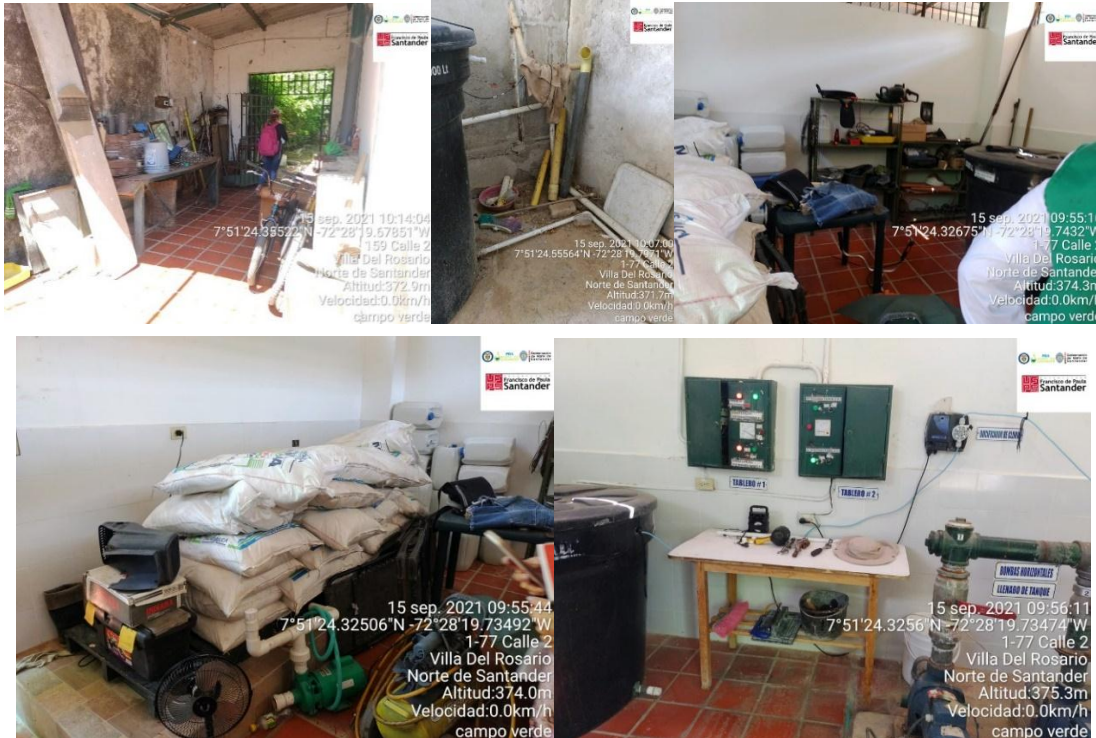
Las edificaciones del acueducto se encontraron en malas condiciones requieren de mantenimientos preventivos, el cuarto de almacenamiento se encontró desordenado y utilizado

como depósito de objetos y herramientas que no son propias del acueducto, se encontró gran cantidad de inservibles que deben ser retirados de las instalaciones.

Figura 75. Posibles fuentes contaminación encontradas y puntos por mejorar. ASOCAMVE

La planta de tratamiento ASOCAMVE debe mejorar las condiciones físicas de la planta, así como de cada uno de los procesos para la potabilización del agua, en esta visita se encontraron muchas irregularidades que pueden de una u otra forma puede afectar la calidad del agua, aunque los resultados reportados en el IRCA por parte del IDS se encuentren en los rangos aceptables, las recomendaciones dadas deben realizarse para evitar que la calidad del agua se vea afectada.

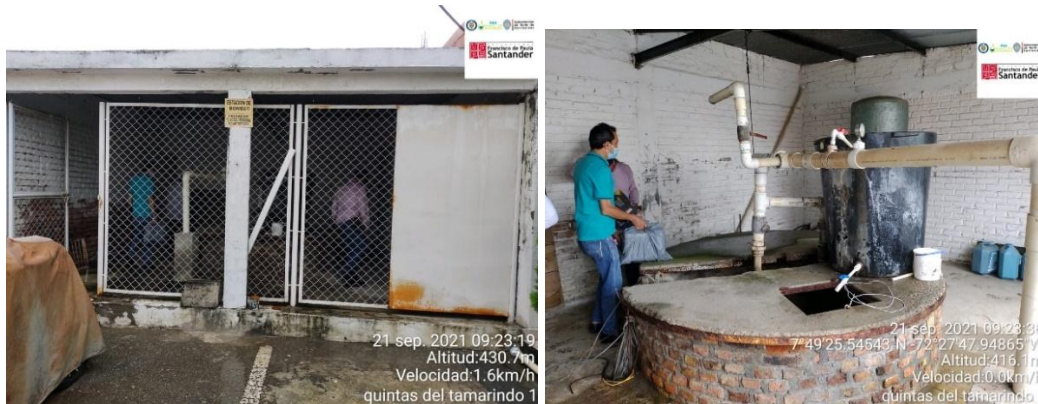
Figura 77. Fuente de abastecimiento. Pozo de agua subterránea. PTAP Quintas del Tamarindo I

La fuente de abastecimiento de la planta es un pozo de agua subterránea la cual está certificada y cuentan con la concesión otorgada por CORPONOR, el pozo no se encuentra en muy buenas condiciones, se logra ver deteriorado, falta mantenimiento y limpieza constante, el lugar donde está ubicado el pozo cuenta con un cerramiento adecuado, el cual evita que personas o animales extraños ingresen al lugar, se logró apreciar que en el lugar se depositan inservibles y objetos que no corresponden al acueducto, lo cual generan fuentes de contaminación directa al agua bombeada, el nivel freático del pozo se encuentra a 21 metros de la superficie, el agua cruda es extraída por medio de una electrobomba tipo lapicero, la tubería de extracción del líquido cuenta con relojes que controlan la presión, la tubería presenta fugas, las cuales afectan las tapa de concreto del pozo generando deterioro y convirtiéndose en una fuente de contaminación que altere la calidad del agua.

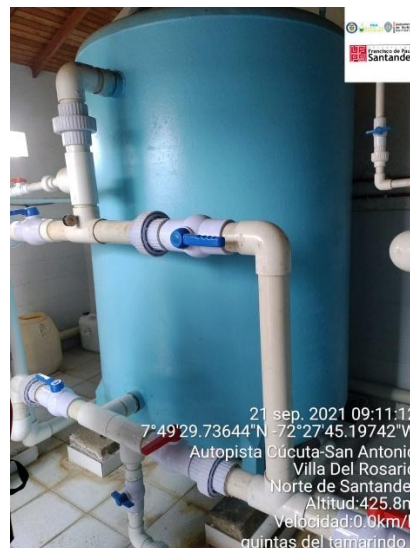
Figura 79. Batería filtrante de arenas y carbón activado. PTAP Quintas del Tamarindo I

El agua cruda extraída del pozo es conducida al lugar donde se encuentran la batería filtrante compuesta por arenas y carbón activado, la cual esta encargada del proceso de filtración, las tuberías de esta se encuentran en buen estado no presentan fugas, la batería cuenta con sus respectivas válvulas y relojes que miden la presión, el lugar se encuentra en buen estado limpio y sin utensilios externos que puedan generar contaminación a las baterías.

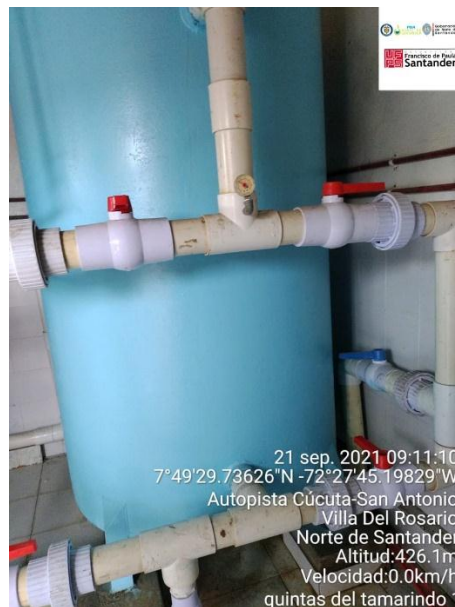
Figura 80. Batería filtrante de resina catiónica tipo suavizador. PTAP Quintas del Tamarindo I

Continuando el proceso el agua de la batería filtrante era conducida a una batería tipo suavizador de resina catiónica que era el encargado de reducir la dureza del agua y realizar intercambio iónico del agua, el suavizador se encuentra en perfectas condiciones, no presenta fugas ni grietas, cuenta con sus respectivas válvulas en perfecto estado de igual forma las tuberías de conducción, pero este proceso fue cancelado por el concejo de administración, así lo dio a conocer el técnico operativo de la planta, lo cual es preocupante sabiendo que las aguas subterráneas generalmente presentan alto grado de dureza.

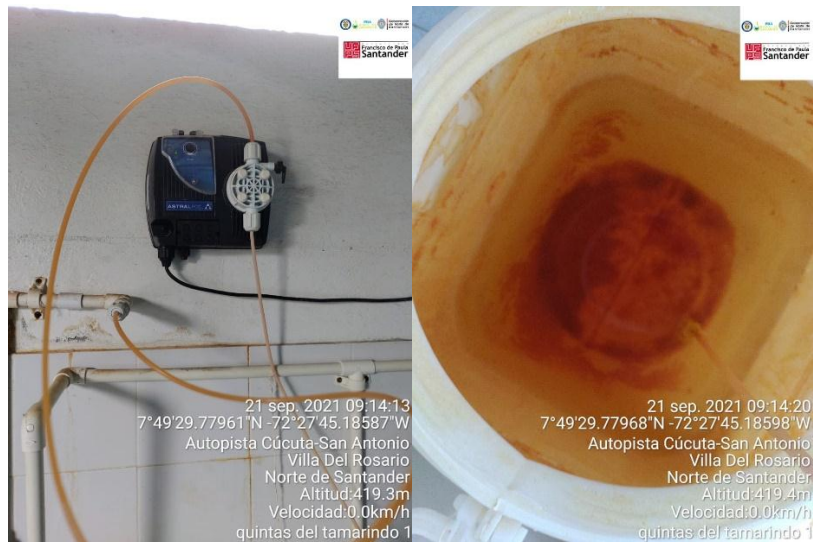
Figura 81. Mezcla de cloro y bomba dosificadora. PTAP Quintas del Tamarindo I

El agua saliente de la batería filtrante es conducida por una tubería de 3” donde recibe el proceso de cloración utilizando un dosificador de cloro, se utiliza cloro liquido al 14% el cual es diluido en un tanque plástico que se encuentra en buenas condiciones con su respectiva tapa, sin fugas ni abolladuras.

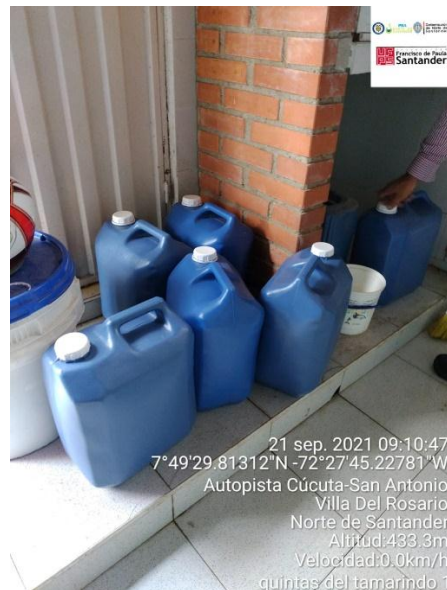
Figura 82. Recipientes donde viene empacado el cloro utilizado en el proceso. PTAP Quintas del Tamarindo I

El cloro utilizado en el proceso no cuenta con rótulos ni ficha técnica, además al momento de visita los recipientes donde es envasado estaban inflados como si el contenido desprendiera gases, al momento de destaparlo se escuchaba la pérdida de gas, lo cual hace pensar que puede ser de dudosa procedencia.

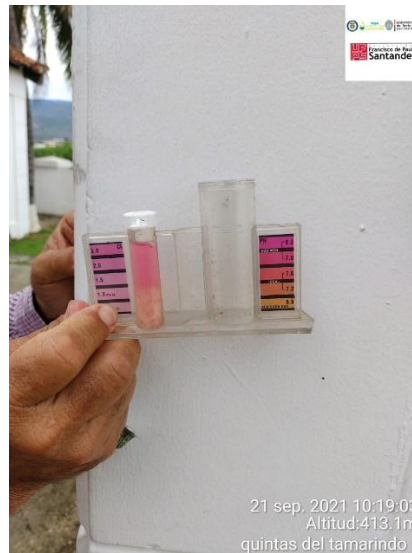
Figura 83. Pruebas de cloro realizada con dilución al 50%. PTAP Quintas del Tamarindo I

Además, se realizaron pruebas rápidas de cloro las cuales no arcaron presencia de cloro, se debió aumentar el contenido de cloro a un 50% para que las pruebas dieran positivas, se recomendó verificar la procedencia del cloro y solicitar fichas técnicas del producto o cambiar de proveedor.

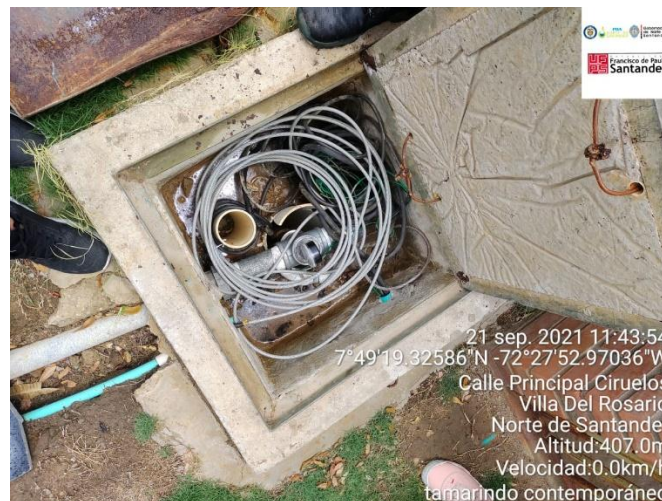
Figura 86. Pozo subterráneo, perforado tipo puntilla, fuente de abastecimiento. PTAP Tamarindo Contemporáneo

La fuente de abastecimiento de la planta es un pozo de perforación de agua subterránea de tipo puntilla, de 54 metros de profundo, el cual está certificado y cuenta con la concesión otorgada por CORPONOR, el pozo se encuentra en muy buenas condiciones perfectamente diseñado, el nivel freático de este se encuentra a 12 metros, el agua es extraída por una bomba tipo lapicero ubicada a 35 metros de la superficie.

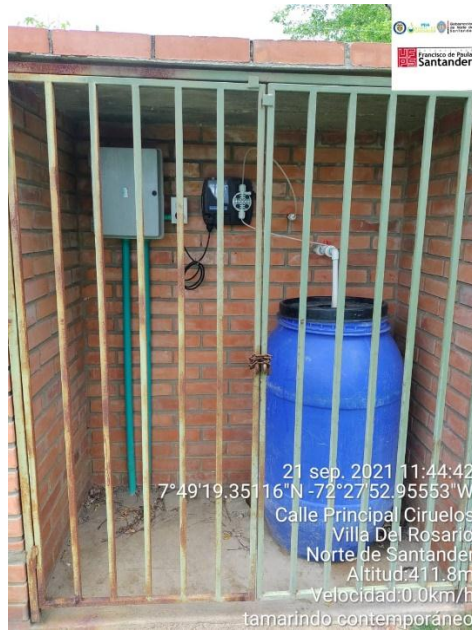
Figura 87. Bomba dosificadora de cloro, salida del pozo de abastecimiento. PTAP

Tamarindo Contemporáneo

El pozo cuenta con su debida cobertura, está en buen estado y asegurada en la cual no se evidenciaron posibles fuentes de contaminación, el agua extraída del pozo recibe un pre tratamiento con cloro al 13 % por medio de una bomba dosificadora, esto con fin de oxidar el hierro presente en el agua cruda, el lugar donde se ubica la bomba dosificadora y el tanque de preparación de cloro se encuentra en buen estado, con su respectivo cerramiento y seguridad, el lugar está limpio y aseado no se encontraron posibles fuentes de contaminación en el lugar.

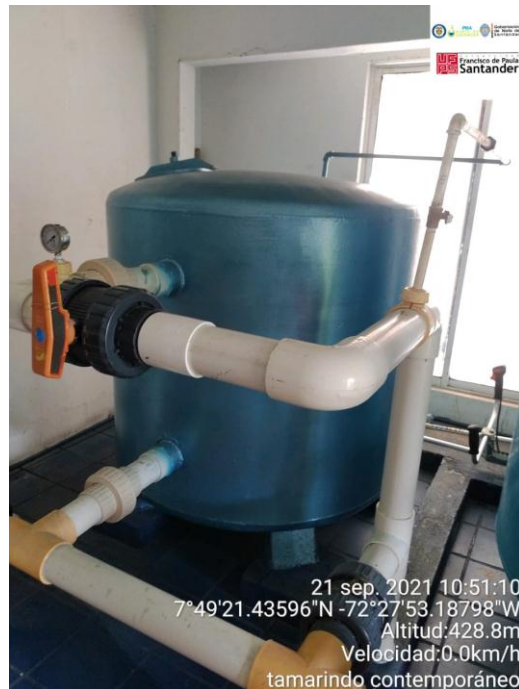
Figura 88. Batería filtrante número 1, arenas finas. PTAP Tamarindo Contemporáneo

El agua extraída del pozo es conducida por tubería de pvc cubierta, esta se encuentra en buen estado y no presenta fallas ni fugas, el líquido llega a una primera batería filtrante compuesta por arenas finas, la cual está encargada del proceso de filtración, las tuberías de esta se encuentran en buen estado no presentan fugas, la batería cuenta con sus respectivas válvulas y relojes que miden la presión, el lugar se encuentra en buen estado limpio y sin utensilios externos que puedan generar contaminación a las baterías.

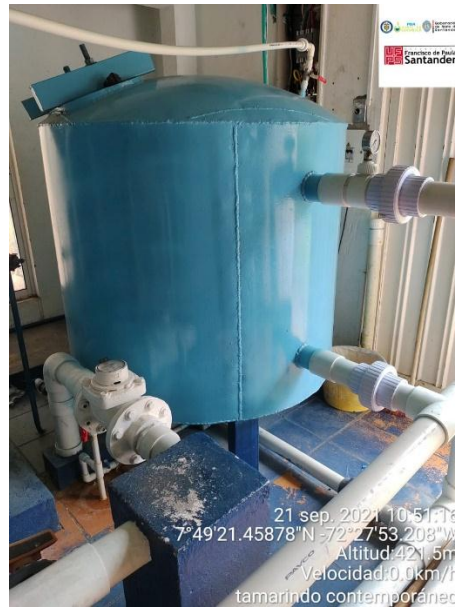
Figura 89. Batería filtrante# 2. Carbón activado. PTAP Tamarindo Contemporáneo

El agua filtrada es conducida a un segundo filtro compuesto por carbón activado, el cual tiene la función de eliminar sabores y olores del líquido. Esta batería filtrante se encuentra en buen estado, no presenta grietas ni fugas, de igual forma las tuberías que las conectan, estas cuentan con sus respectivas válvulas y relojes de presión, el lugar se encuentra limpio y sin objetos que puedan generar algún tipo de contaminación.

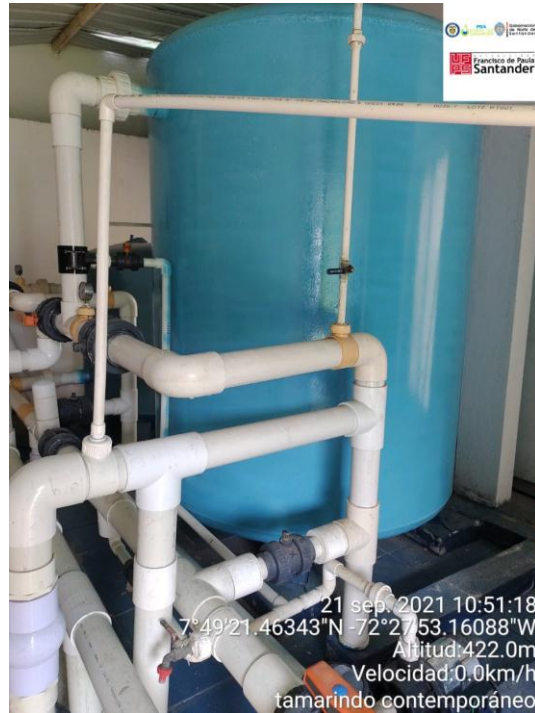
Figura 90. Batería filtrante #3. Resina catiónica. PTAP Tamarindo Contemporáneo

Continuando el proceso el agua de la batería filtrante era conducida a una tercera batería tipo suavizador de resina catiónica que es la encargada de reducir la dureza del agua y realizar intercambio iónico del agua, el suavizador se encuentra en perfectas condiciones, no presenta fugas ni grietas, cuenta con sus respectivas válvulas en perfecto estado de igual forma las tuberías de conducción, e lugar está limpio y ordenado no se encuentran posibles fuentes de contaminación.

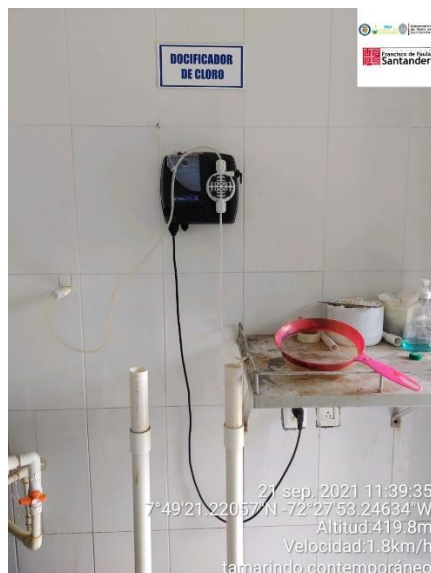
Figura 91. Bomba dosificadora de cloro. PTAP Tamarindo Contemporáneo

El agua saliente de la batería filtrante es conducida por una tubería de 3” donde recibe el proceso de cloración utilizando un dosificador de cloro, se utiliza cloro liquido al 14% el cual es diluido en un tanque plástico que se encuentra en buenas condiciones con su respectiva tapa, sin fugas ni abolladuras, el punto donde el agua recibe la cloración se encuentra en buen estado limpio sin posibles fuentes de contaminación.

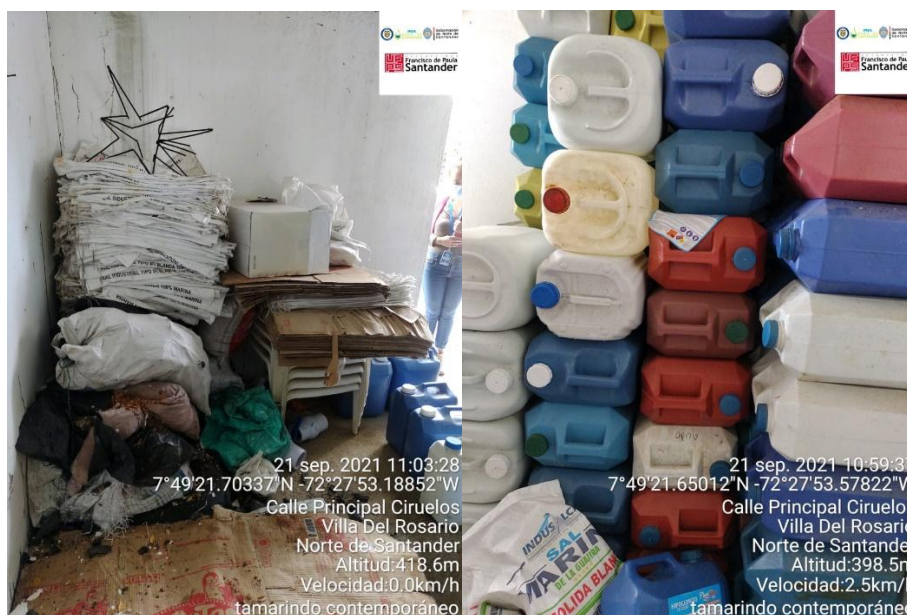
Figura 93. Cuarto de almacenamiento utilizado para depositar inservibles. PTAP

Tamarindo Contemporáneo

El lugar de almacén de cloro se encuentra sucio desordenado, además es utilizado para guardar inservibles, recipientes plásticos, costales y cartones, además se guardan decoraciones navideñas, por lo cual se recomendó realizar limpieza y eliminar objetos que no son propios de acueducto, ya que estos pueden generar posibles fuentes de contaminación.

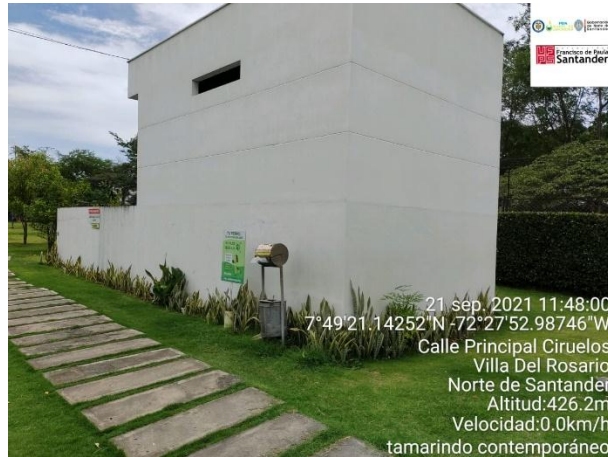
Figura 94. Instalaciones tanque de almacenamiento. PTAP Tamarindo Contemporáneo

El agua clorada es conducida al tanque de almacenamiento ubicado a un costado de la planta, este tiene una capacidad de 80 m cúbicos, este se encuentra en muy buenas condiciones no presenta fugas ni grietas, se encuentra limpio y cuenta con seguridad adecuada, cuenta con medidores de salida.

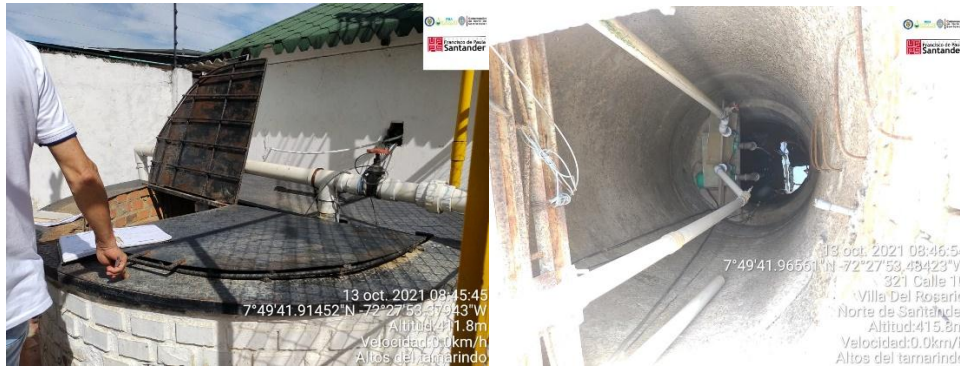
Figura 96. Pozo de agua subterránea. Fuente de abastecimiento. PTAP Altos del tamarindo

La fuente de abastecimiento de la planta es un pozo de agua subterránea la cual está certificada y cuentan la concesión otorgada por CORPONOR, pero esta concesión aclara que el agua no es apta para consumo humano, lo cual no fue posible evidenciar si esta condición se cumple.

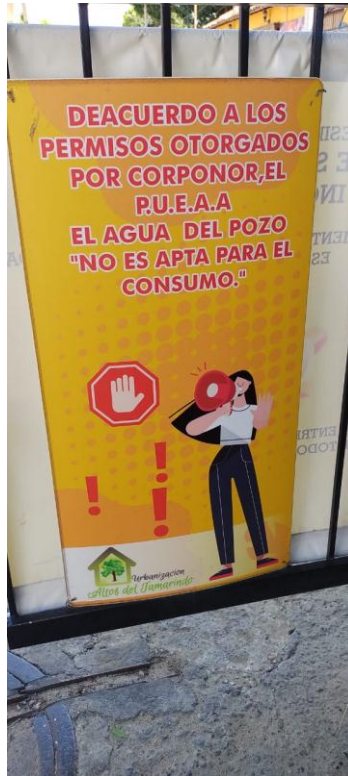
Figura 97. Aviso de concesión de agua, PTAP Altos del tamarindo

El pozo se encuentra en buenas condiciones, cuenta con sus respectivas tapas metálicas en buen estado, el lugar cuenta con un cerramiento en buen estado el cual evita el ingreso de personas extrañas o animales que puedan generar algún tipo de contaminación, el nivel freático en el pozo se encuentra a 18 metros de la superficie. El agua es extraída por una bomba tipo lapicero, las tuberías de extracción se encuentran en buen estado no se evidencian fugas ni fallas.

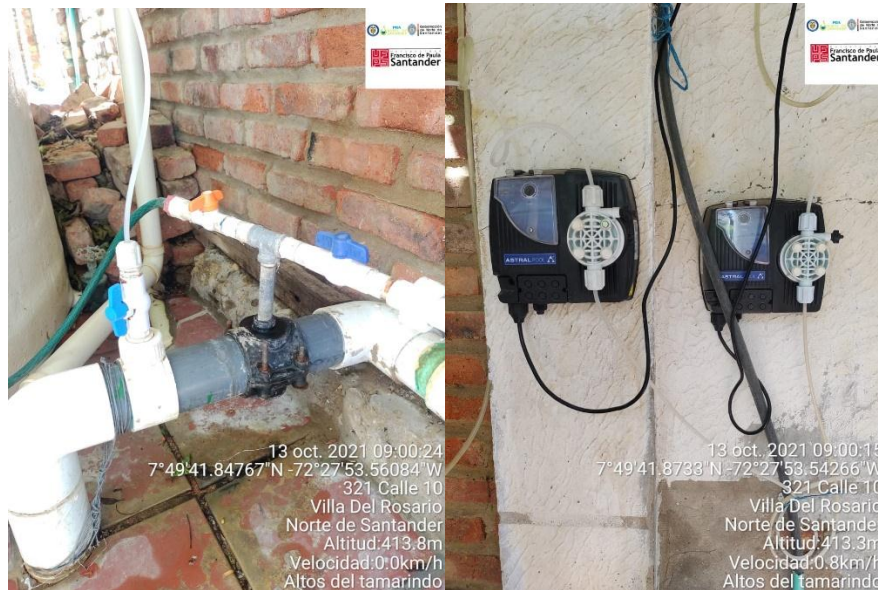
Figura 98. Punto de cloración y bombas dosificadoras. PTAP Altos del tamarindo

El agua cruda extraída del pozo es conducida por una tubería de 3” de PVC en la cual recibe el proceso de cloración por medio de dos bombas dosificadoras del cloro, las cuales trabajan intercaladamente, una hora cada tres horas, se utiliza cloro líquido al 13% el cual es preparado en un recipiente plástico, el cual se encuentra en buen estado, sellado no presenta fugas ni grietas ni abolladuras, el lugar se encontró desordenado con recipientes plásticos sin uso, falta limpieza en el lugar, adecuaciones del sitio y retirar los materiales que son propios del lugar.

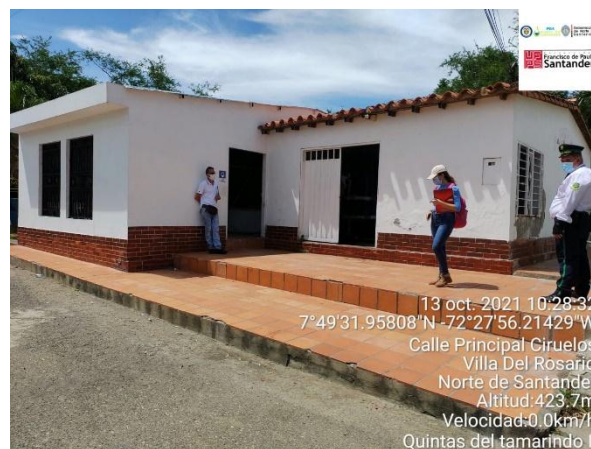
Figura 101. Instalaciones planta de tratamiento Quintas del Tamarindo II

La unidad prestadora del servicio de agua potable Quintas del Tamarindo II, cuenta con los procesos de filtración y cloración como únicos procesos de potabilización, no se conoció el caudal de diseño de la planta ni el caudal tratado en el momento, ya que los macro medidores de caudal se encuentran dañados, la unidad atiende 248 usuarios, la prestación del servicio se realiza en 3 turnos al día de 4 horas cada uno.

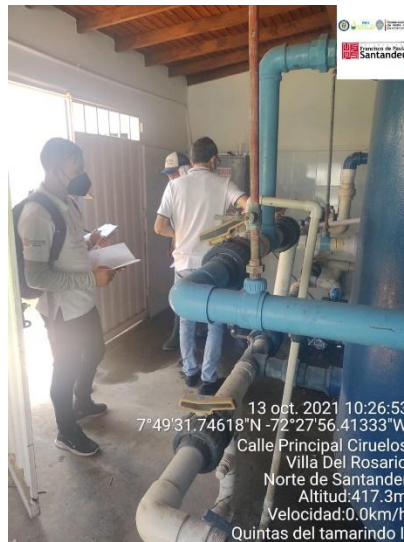
Figura 106. Inspección y recomendación dadas al operario planta Quintas del Tamarindo II

La unidad prestadora del servicio de agua potable Quintas del Tamarindo II, necesita mantenimientos constantes a la planta, se requiere limpieza y reparación de fugas en tuberías de conducción, además deben retirarse de las instalaciones los objetos y utensilios que no son propios de acueducto los cuales generan fuentes directas de contaminación, es necesario acatar

las recomendaciones realizadas en la visita, de igual forma es esencial que se habilite el suavizador que es de vital importancia para entregar agua de calidad.

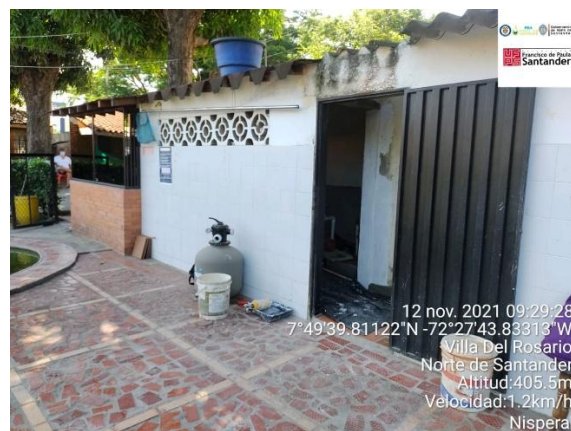
Figura 109. Instalaciones unidad prestadora del servicio de agua El Nisperal

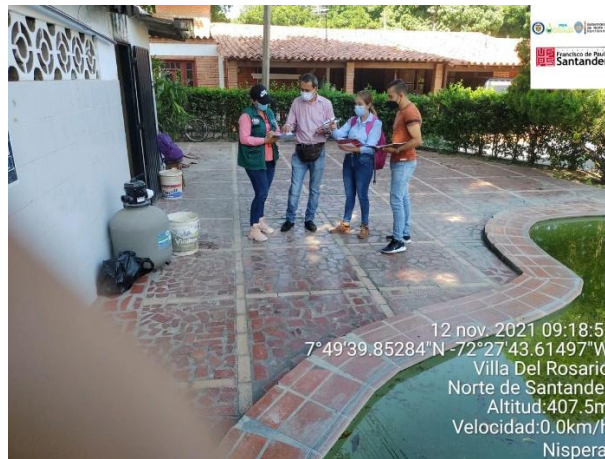
Figura 110. Inspección acueducto El Nisperal

La unidad prestadora del servicio de agua URBANIZACION EL NISPERAL toma el agua cruda de un pozo subterráneo ubicado en la zona de la piscina, el pozo se encuentra en buen estado y no presenta fallas ni grietas se encontró un poco sucio al ingreso de este se debe realizar limpieza y mantenimiento del mismo, el pozo tiene una profundidad de 18 metros el nivel freático se encuentra a 8 metros de la superficie, el agua es extraída por medio de una bomba tipo lapicero, el cual conduce el agua cruda a un tanque al interior de la edificación.

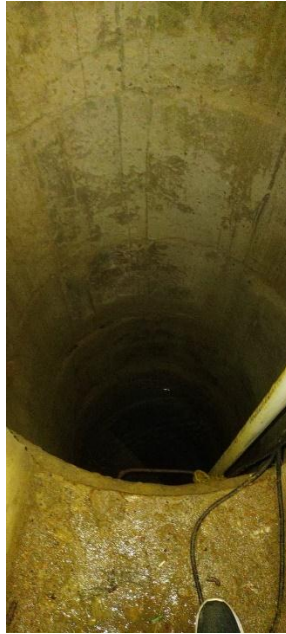
Figura 111. Pozo de agua subterránea. El Nisperal

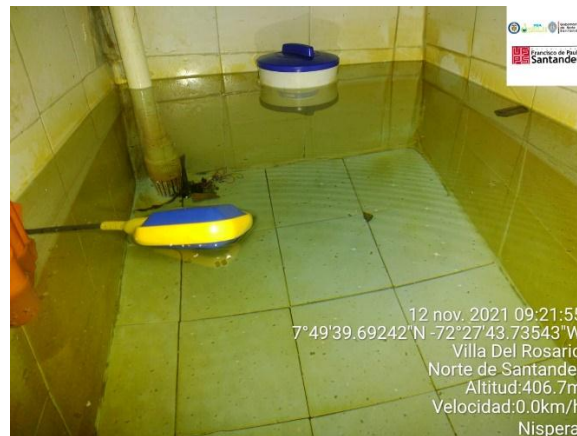
Se realiza cloración como único proceso de potabilización del agua, este proceso es realizado por el guarda de seguridad él cual no cuenta con ninguna certificación para esta labor, este proceso se realiza adicionando una pastilla de cloro en un recipiente plástico flotante en el tanque del interior de la edificación.

Figura 112. Tanque de cloración. El Nisperal

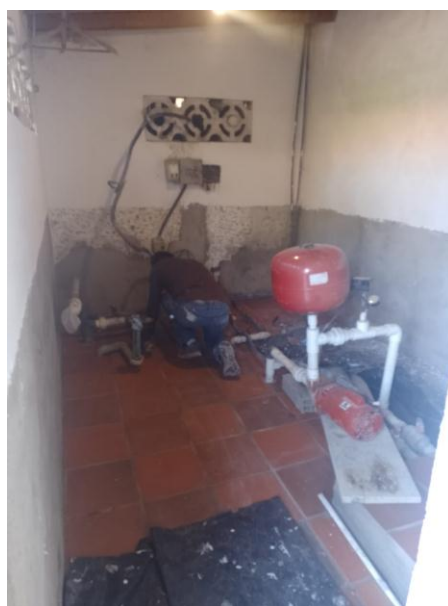
Al momento de la visita se realizaban labores de mantenimiento y adecuación de las instalaciones de la unidad prestadora del servicio, el vigilante manifestó que los equipos no están en funcionamiento debido a las reparaciones que se realizan.

Figura 113. Zona de bombeo. El Nisperal.

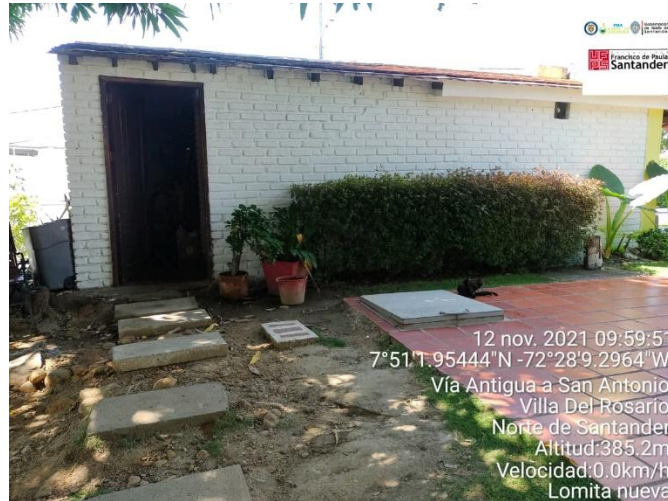
Figura 115. Instalaciones PTAP Lomita Nueva

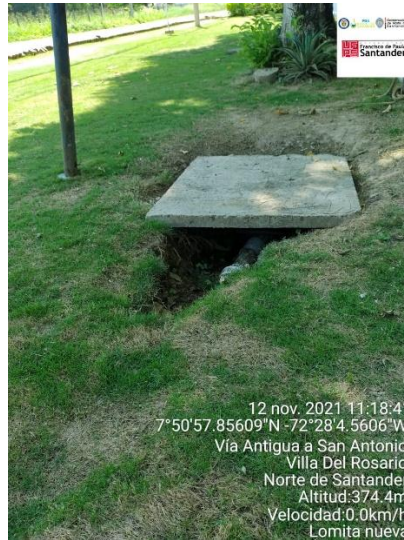
La unidad prestadora del servicio de agua potable LOMITA NUEVA toma el agua cruda de un pozo subterráneo perforado tipo puntilla, el pozo se encuentra ubicado en la zona externa de la unidad residencial, cuenta con su respectiva tapa, pero no cuenta con ningún tipo de cerramiento lo cual puede generar algún tipo de contaminación, o que personas externas a la urbanización manipulen la tapa y utensilios encontrados allí, además se puede genera contaminación, el pozo tiene una profundidad de 93 metros el nivel freático se encuentra a 8 metros de la superficie, el agua es extraída por medio de una bomba tipo lapicero ubicada a 73 metros de la superficie la cual conduce el agua cruda a las edificaciones de la planta de tratamiento.

Figura 116. Fuente de abastecimiento (pozo subterráneo) PTAP Lomita Nueva

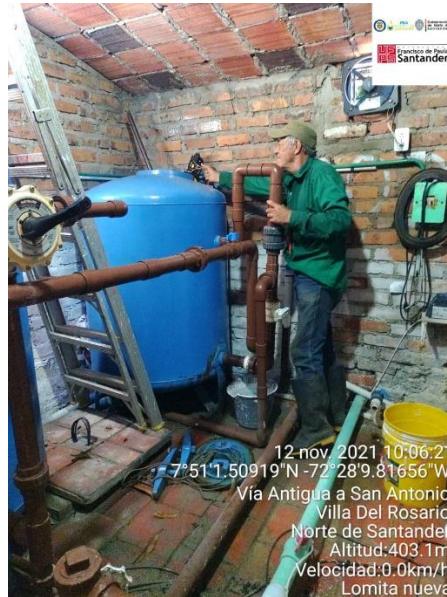
El agua cruda llega a una primera batería filtrante compuesta por carbón activado y arenas finas, al momento de la visita esta batería había presentado fallas con la arena filtrante, se encontró que esta arena era muy fina para este proceso, estas estaban siendo retiradas de la batería junto con el carbón activado, el técnico Ariel manifestó que tanto las arenas como el carbón activado serán adquiridos nuevamente para la instalación en la batería, de igual forma se observaron algunas fugas en las tuberías salientes, el lugar donde se encuentra ubicada la batería es reducido lo cual hace un poco incómodo y tedioso las labores de mantenimiento. Se realizó la recomendación de ampliar el lugar para así contar con espacios adecuados para la operación de la planta.

Figura 117. Batería filtrante de arenas y carbón activado PTAP Lomita Nueva

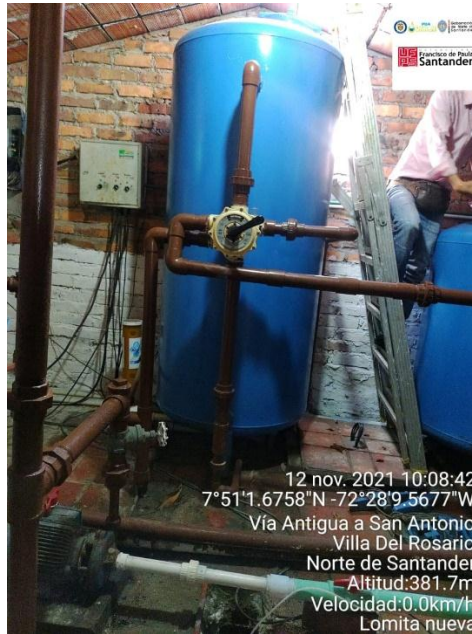
El agua filtrada es conducida a una segunda batería tipo suavizador compuesto por resina catiónica encargada de reducir la dureza del agua, debido a la falla presentada en la batería filtrante número 1, está también se contamina y debe realizarse las respectivas reparaciones. La batería tipo suavizador se encuentra físicamente se encuentra en buen estado, no se evidenciaron grietas ni fugas en las tuberías, esta cuenta con sus respectivas válvulas en buen estado, presenta el mismo problema con la batería número 1, el espacio es reducido y las labores de operación son incómodas y tediosas.

Figura 118. Batería tipo suavizados de resina catiónica PTAP Lomita Nueva

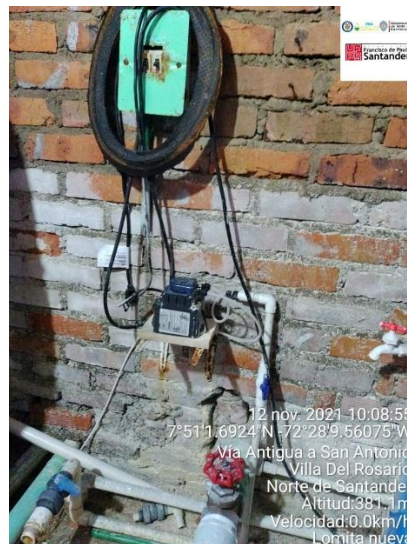
El agua saliente del suavizador es transportada por una tubería de PVC donde recibe el proceso de cloración, este proceso es realizado manualmente por el operario agregando una cantidad ya establecida al agua. Este proceso era realizado por medio de una bomba dosificadora automática pero esta se encontró averiada al momento de la visita.

Figura 119. Bomba de cloración averiada. PTAP Lomita Nueva

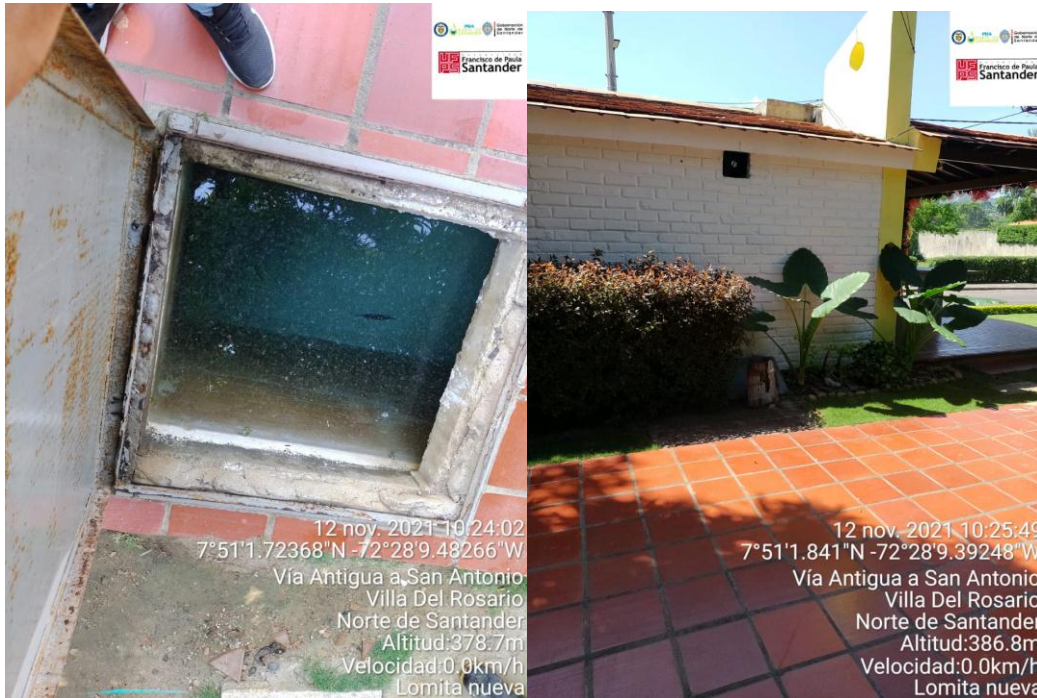
El agua tratada es conducida a dos tanques de almacenamiento de 50 y 40 mil litros estos se encuentran en buen estado limpios, cuentan con la seguridad adecuada las tapas se encuentran en buen estado y limpias, no se observaron posibles fuentes de contaminación.

Figura 120. Tanque de almacenamiento. PTAP Lomita Nueva

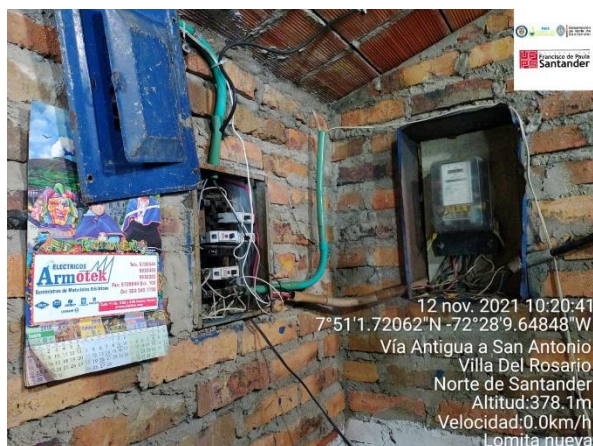
Continuando el proceso el agua es bombeada a los usuarios, la distribución del agua se realiza por medio de 2 bombeo al día, dos horas en la mañana y dos horas por la tarde, se evidenció que las conexiones eléctricas de las motobombas y la edificación en general se encuentran en mal estado y descubiertas, las cuales generan un riesgo alto para el operario de la planta.

Figura 121. Conexiones eléctricas en mal estado. PTAP Lomita Nueva

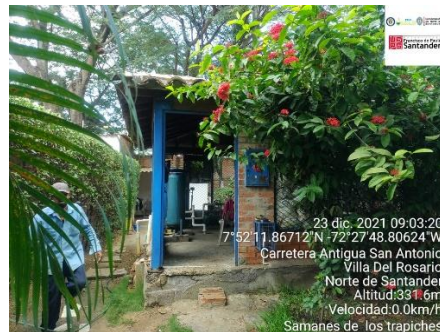
Figura 123. Instalaciones PTAP Samanes de los Trapiches

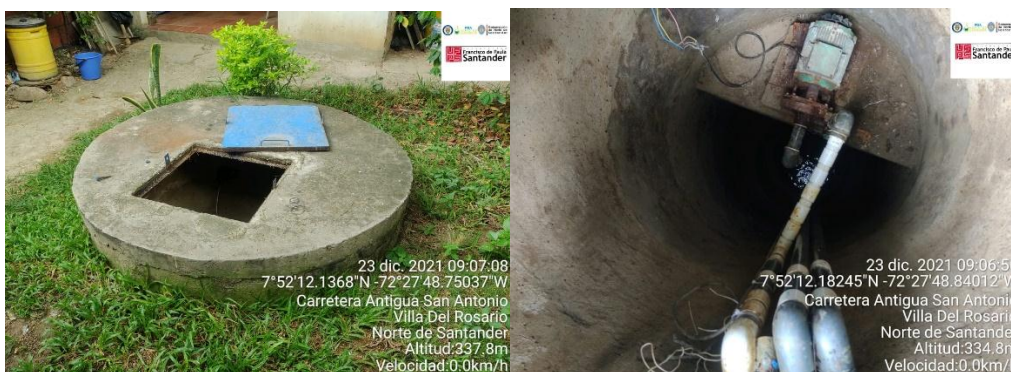
La planta de tratamiento de agua potable SAMANES DE LOS TRAPICHEZ realiza la captación del agua cruda de un pozo subterráneo ubicado a un costado de la edificación de la planta, el pozo se encuentra en buen estado, limpio no se observaron grietas ni fugas en sus tuberías, el pozo cuenta con su respectiva tapa en buen estado, al momento de la visita esta se encontró con su respectivo candado, el pozo está construido en concreto cuenta con una buena distancia del piso lo cual favorece que se presente algún tipo de contaminación por material vegetal ya que este se encuentra ubicado al aire libre, el pozo tiene una profundidad de 12.9 metros el nivel freático se encuentra a 7 metros de la superficie, no se evidenciaron posibles fuentes de contaminación.

Figura 124. Pozo subterráneo PTAP Samanes de los Trapiches

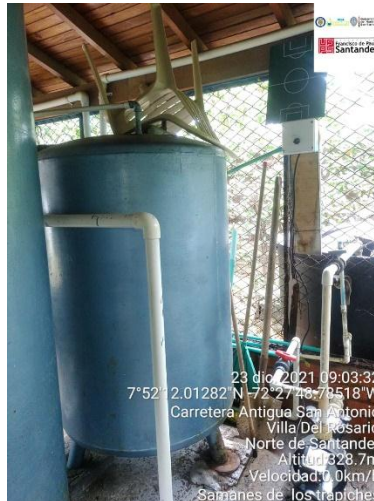
El agua cruda es transportada por una tubería de PVC al interior de la planta la cual llega a una primera batería filtrante la cual está compuesta por arenas finas donde recibe el primer proceso de filtración, esta batería filtrante se encuentra en buen estado no se evidenciaron fugas grietas o anomalías que puedan afectar la calidad del agua, las tuberías relojes y válvulas igualmente se encontraron en buen estado, el único punto negativo fue que se encontró un objeto que no es propio de la planta sobre la batería.

Figura 125. Batería filtrante arenas finas PTAP Samanes de los Trapiches

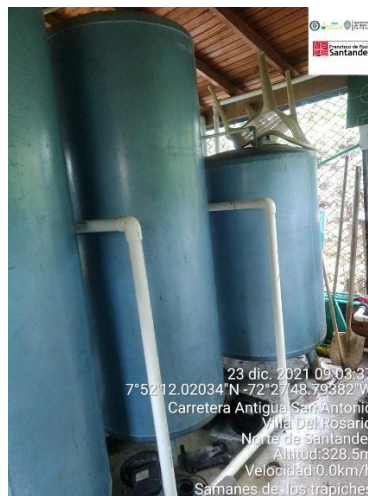
El agua filtrada se transporta a una segunda batería filtrante compuesta por carbón activado, el cual es el encargado de eliminar sabores y olores del agua, esta batería también se encontró en muy buen estado, no presenta fugas, grietas ni abolladuras, las tuberías, válvulas y relojes de presión se encuentran en buen estado, no se encontraron posibles fuentes de contaminación en esta parte del proceso.

Figura 126. Batería filtrante de carbón activado PTAP Samanes de los Trapiches

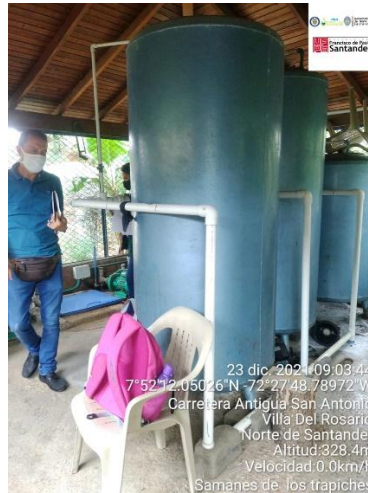
El agua filtrada es transportada a una tercera batería filtrante compuesta por resina catiónica la cual se encarga de bajar la dureza del agua, esta batería se encontró en buen estado no presenta fugas no grietas, las válvulas y relojes se encuentran en buen estado, no se evidenciaron posibles fuentes de contaminación.

Figura 127. Batería filtrante de resina cationica PTAP Samanes de los Trapiches

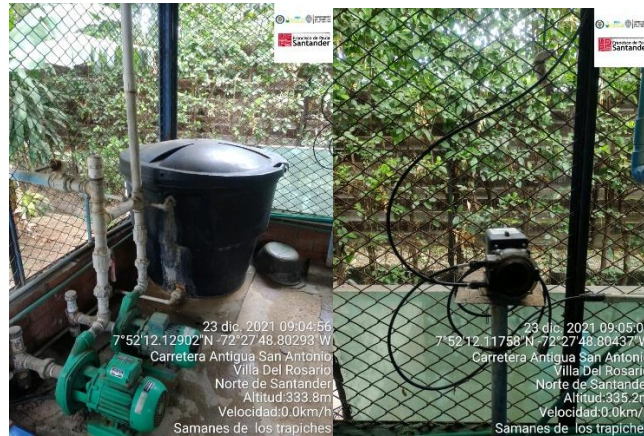
Figura 128. Tanque y bomba dosificadora de cloro PTAP Samanes de los Trapiches

Al pasar por los tres filtros el agua es conducida por una tubería de PVC donde recibía el proceso de cloración mediante una bomba dosificadora con cloro previamente diluido en un tanque plástico con buenas condiciones, pero al momento de la visita esta se había averiado y la cloración la estaba realizando el operario de manera manual adicionando el cloro directamente al agua almacenada.

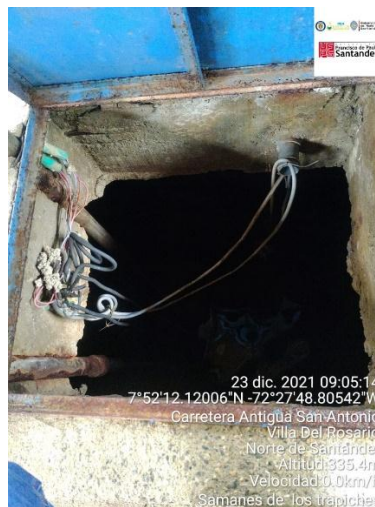
Figura 129. Tanque de almacenamiento PTAP Samanes de los Trapiches

El agua clorada es transportada a un tanque de almacenamiento ubicado bajo las instalaciones de la planta, no se conoció la capacidad de esta ya que el operario no contaba con esta información, el tanque cuenta con su respectiva tapa con seguridad, este se encuentra en buen estado y limpio, no se evidenciaron posibles fuentes de contaminación en esta zona.

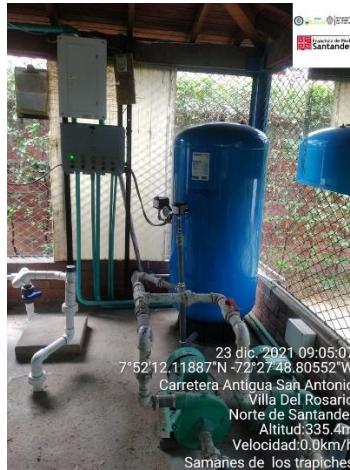
Figura 130. Zona de bombeo PTAP Samanes de los Trapiches

El agua almacenada es distribuida a los usuarios por medio de bombeo neumático, la planta atiende 24 usuarios, el índice de continuidad del servicio se da las 24 horas del día, las fugas y fallas son resueltas de forma inmediata por personal contratado para esta labor.

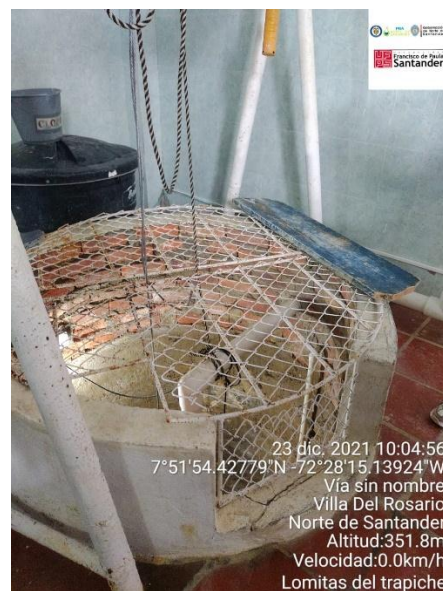
Figura 132. Pozo de agua subterránea PTAP Lomita de los Trapiches

La planta de tratamiento de agua potable LOMITAS DEL TRAPICHE toma el agua cruda de un pozo subterráneo ubicado en el interior de la edificación de la planta, el pozo se encuentra en buen estado, limpio no se observaron grietas ni fugas en sus tuberías, el pozo cuenta con rejas de seguridad y mallas en buen estado, no se encontraron posibles fuentes de contaminación en el pozo, el agua cruda es tomada por medio de una bomba tipo lapicero al interior del pozo, el nivel freático del pozo se encuentra a 14 metros de la superficie.
