SEGUIMIENTO Y CONTROL A LA CALIDAD DEL AGUA DE LAS EMPRESAS
PRESTADORAS DEL SERVICIO DE AGUA POTABLE EN LOS MUNICIPIOS DE LOS
PATIOS Y VILLA DEL ROSARIO DEL DEPARTAMENTO NORTE DE SANTANDER

HENRI ALEXANDER LEAL SÁNCHEZ

UNIVERSIDAD FRANCISCO DE PAULA SANTANDER
FACULTAD DE CIENCIAS AGRARIAS Y DEL AMBIENTE
PLAN DE ESTUDIOS DE BIOTECNOLÓGICA
SAN JOSÉ DE CÚCUTA

2022

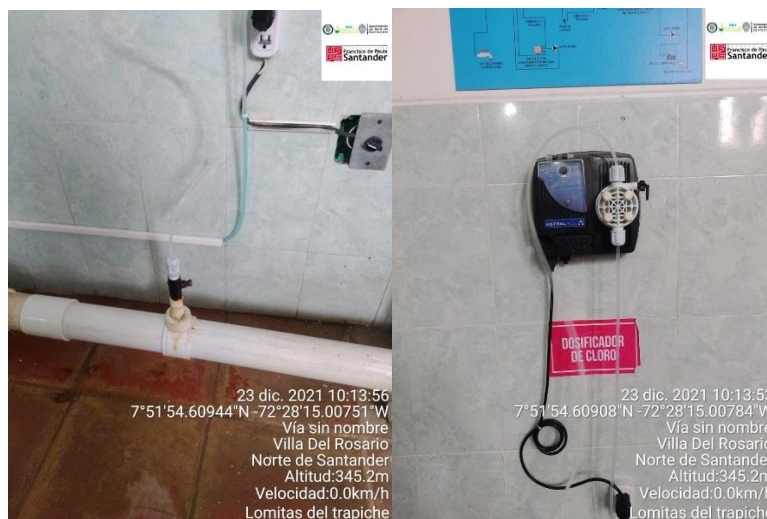
Figura 133. Zona de dosificación de cloro PTAP Lomita de los Trapiches

El agua cruda es transportada por una tubería de PVC donde recibe la cloración como único proceso de potabilización, este se realiza por medio de una bomba dosificadora quien entrega cloro liquido al 14% el cual es diluido en un tanque plástico, el cual se encontró en buen estado limpio y con su respectiva tapa, el proceso es realizado por el técnico operario de la planta pero en el momento no estaba presente.

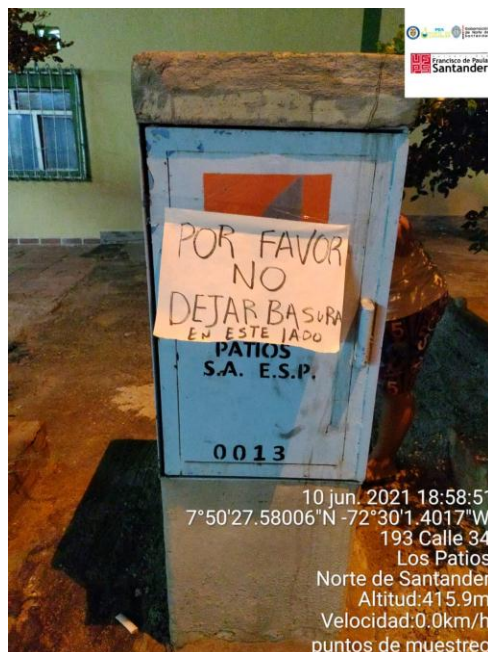
Figura 145. Punto de Muestreo #13 Agua de Los Patios

En la red de distribución del acueducto Agua de Los Patios como se muestra en la tabla 4 ninguno de los puntos cuenta con la dirección del punto, adicional a esto algunos de ellos no presenta ningún tipo de logo de la empresa ni numeración, cabe resaltar que todos los puntos cuentan con fácil acceso, drenaje apropiado, todos cuentan con seguridad, comodidad para tomar la muestra, las condiciones sanitarias en todos los puntos se cumplen, pero resaltamos que algunos de estos puntos de muestreo son utilizados para depósito de basura para la recolección

como se observa en la figura 145 donde al momento de la visita se encontró un cartel que mencionaba la prohibición de depositar basura en este lugar.

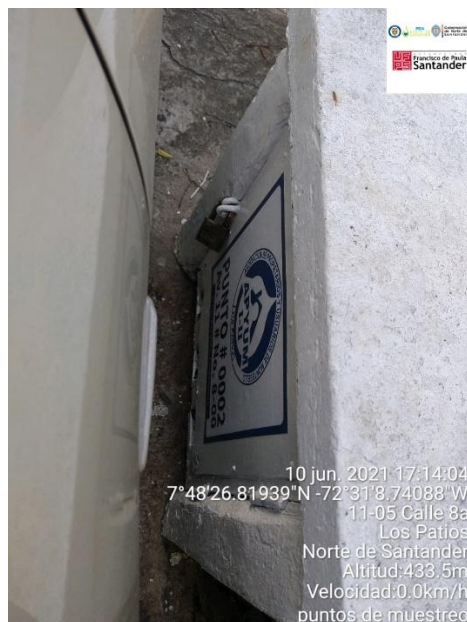
Figura 146. Punto de Muestreo #2 APYUM

Los puntos de muestreo de la red de distribución de la planta Montebello cumplen con las características requeridas a excepción de la comodidad para la toma de las muestras ya que la distancia del piso a la caja del punto es muy mínima y se puede presentar fuentes de contaminación por animales o aguas lluvia, como se mencionó anteriormente puede ser incómodo al momento de tomar la muestra. Adicionalmente los puntos se encuentran sobre la vía pública, al momento de la visita un vehículo se encontraba parqueado junto al punto de muestreo el cual impedía abrir la puerta del punto para toma de la muestra como se muestra en la figura 146, se recomienda la construcción del punto sobre el andén y con una distancia considerable del piso facilitando la comodidad para la toma de la muestra.

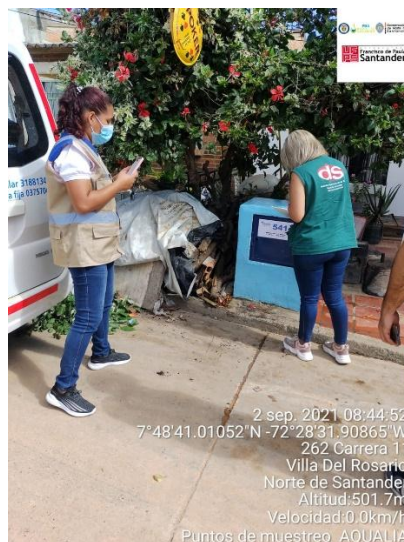
Figura 147. Punto de Muestreo #14 AQUALIA S.A E.S.P

En la red de distribución del acueducto AQUALIA S.A. E.S.P como se muestra en la tabla 9 los 15 primeros puntos de muestreo cuentan con todos los requerimientos exigidos, los 14 puntos cuentan con fácil acceso, drenaje apropiado, todos cuentan con seguridad, comodidad para tomar la muestra, las condiciones sanitarias en todos los puntos se cumplen, pero resaltamos que uno de estos puntos de muestreo es utilizado para apilar madera y otros objetos como se observa en la figura 147 se conoció que esta actividad es realizada por la habitante del inmueble donde se

encuentra ubicado el punto.

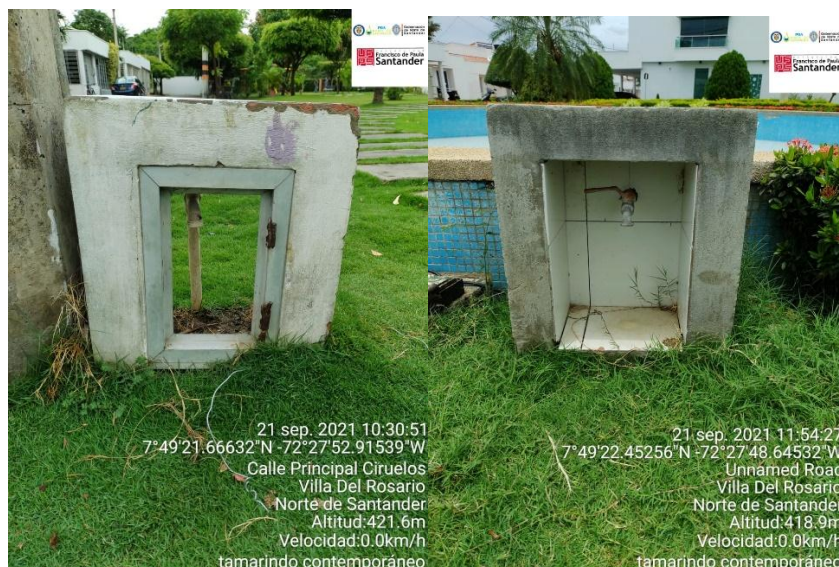
Figura 148. Puntos de Muestreo Tamarindo Contemporáneo

De la evaluación de los puntos de muestreo del acueducto tamarindo contemporáneo los tres puntos de muestro instalados en la red de distribución no cuentan con seguridad, ni tampoco con señalización como código, nombre de la empresa, dirección ni georreferenciación, las cajas de los puntos de muestreo se encuentran en mal estado, dos de ellos no cuentan con puerta como se puede observar en la figura 148 Adicionalmente la distancia del piso a la caja de muestra es muy mínima lo cual se puede tomar como posible fuente de contaminación y no da comodidad a la hora de tomar la muestra.

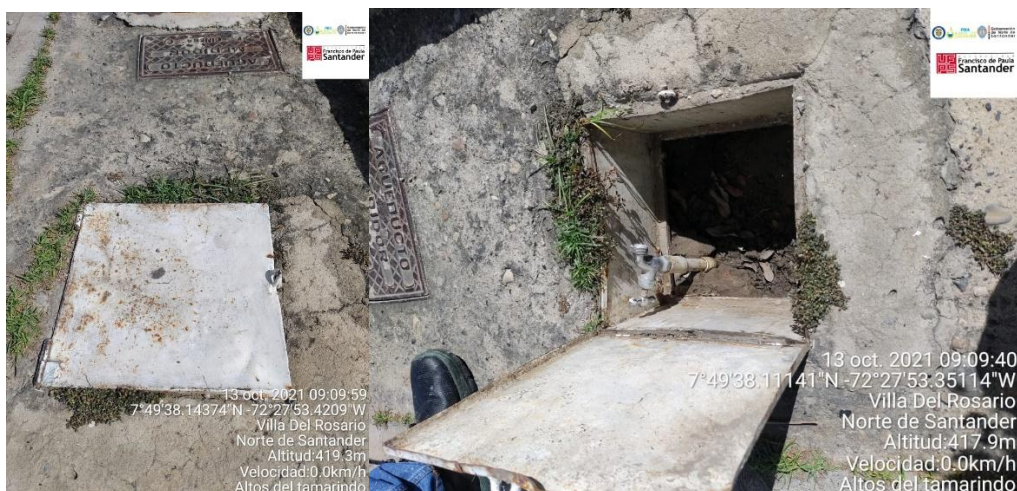
Figura 149. Punto de muestreo afectado Altos del Tamarindo

De la evaluación de los puntos de muestreo del acueducto Altos del Tamarindo los tres puntos de muestro instalados en la red de distribución no cuentan con seguridad, ni tampoco con señalización como código, nombre de la empresa, dirección ni georreferenciación, las cajas de los puntos de muestreo se encuentran en mal estado, como se observa en la figura 149 las cajas están incrustadas en el piso, lo genera una fuente alta de contaminación, ya que allí se deposita agua,

material vegetal y basuras, además no da comodidad a la hora de tomar la muestra.

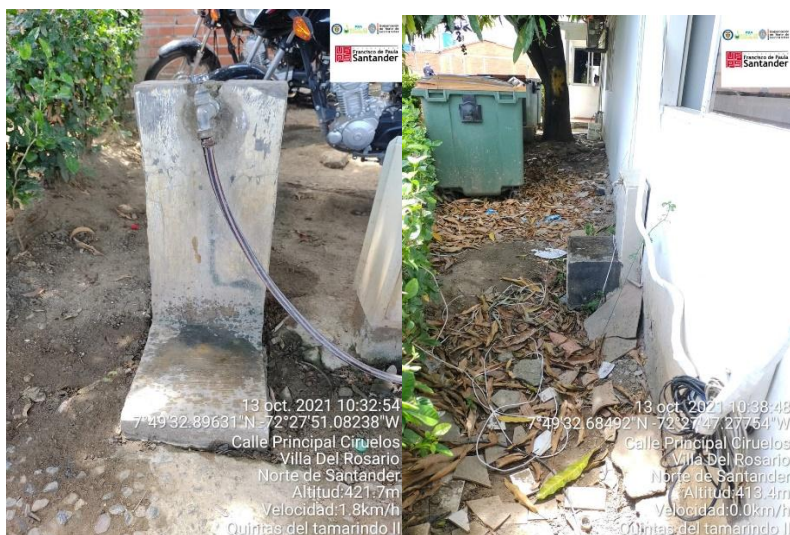
Figura 150. Puntos de muestreo afectados Quintas del Tamarindo II

De la evaluación de los puntos de muestreo del acueducto Quintas del Tamarindo II los dos puntos de muestro instalados en la red de distribución no cuentan con seguridad ya que estos están descubiertos y las llaves son utilizadas para conectar las mangueras de riego para jardinería, ni tampoco con señalización como código, nombre de la empresa, dirección ni

georreferenciación, los puntos de muestreo se encuentran en mal estado, como se observa en la figura 150 no cuentan con cajas de protección lo cual genera fuentes altas de contaminación ya que cualquier persona puede manipularlos.
